**A EXPANSÃO URBANA DESORDENADA E OS RISCOS ELÉTRICOS EM  
CONSTRUÇÕES CIVIS NA CIDADE DE PAU DOS FERROS-RN**

Monografia apresentada a Universidade Federal Rural do Semi-Árido como requisito para obtenção do título de Bacharel em Ciência e Tecnologia.

- Analisar os descumprimentos das normas de afastamento entre as construções civis e a rede elétrica no município de Pau dos Ferros.

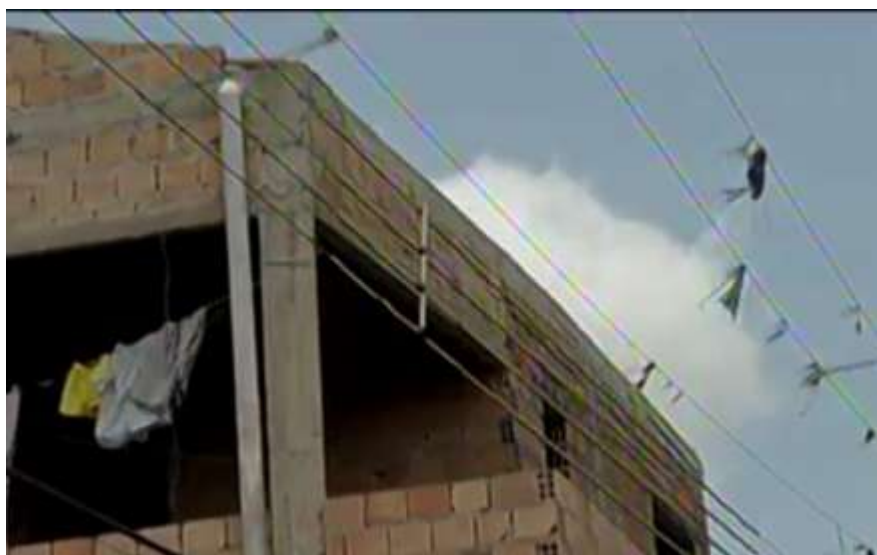
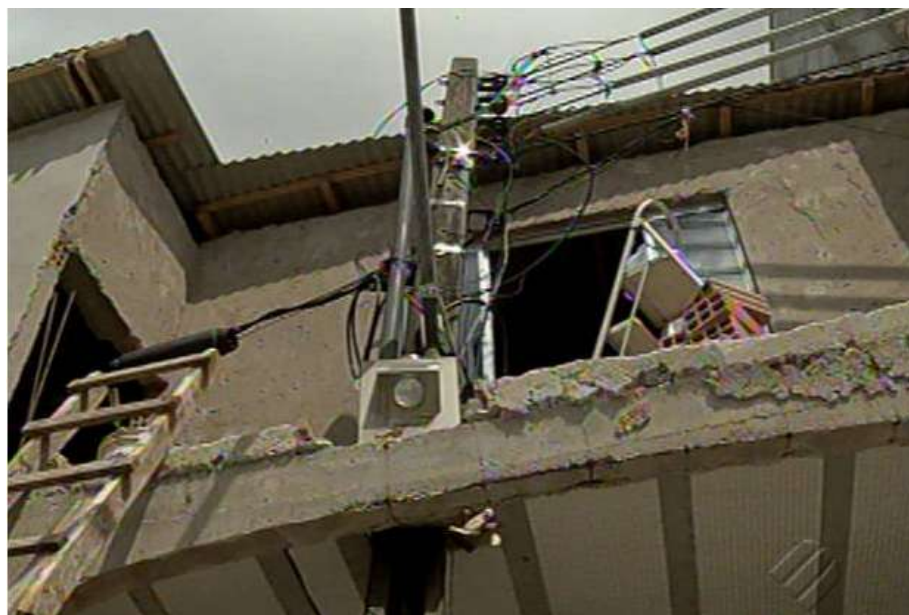
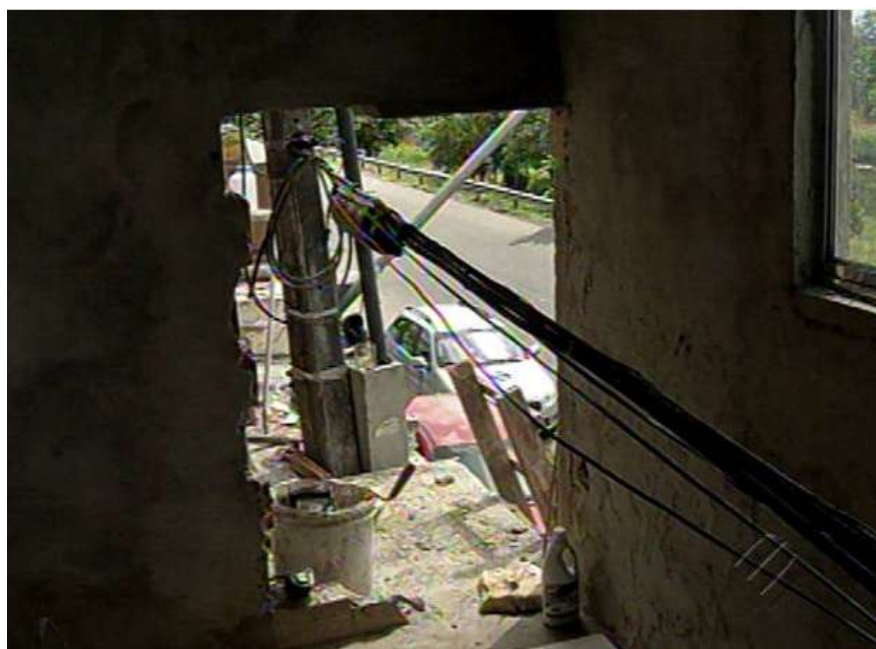
**Figura 2- Rede elétrica próxima à residência no Pará.**

**Figura 3- Poste de energia dentro de casa em Belém do Pará.**

**Figura 4- Linhas elétricas dentro de casa no Pará.**

Apesar de pouco estudado, esse aspecto também merece ser considerado. Em locais onde acontecem infrações as normas de segurança com rede elétrica os riscos de morte são altíssimos. No bairro da Sacramente, em Belém, ocorreram cerca de 35 acidentes e 24 mortes ocasionadas pelo toque em fios de alta tensão (G1, 2012). Registros fotográficos feitos no mesmo bairro mostram varandas que não obedecem ao distanciamento da rede, poste de energia dentro de uma residência em construção e fiações passando dentro de cômodos residenciais, conforme ilustrado nas figuras 2, 3 e 4.

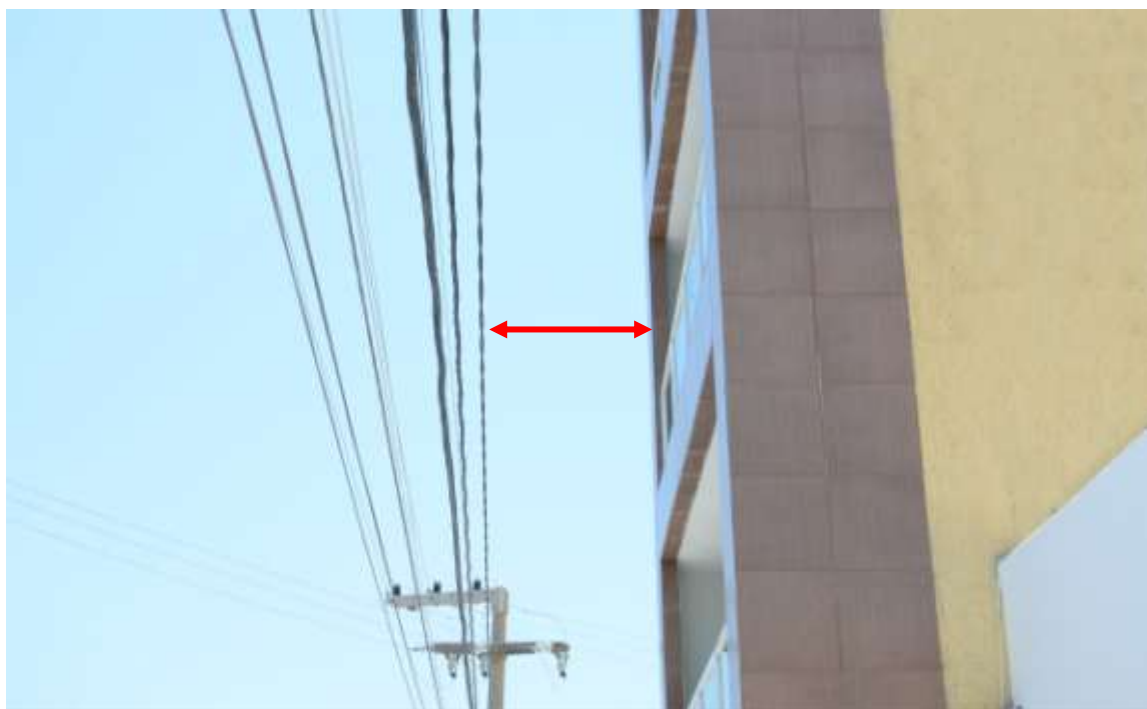
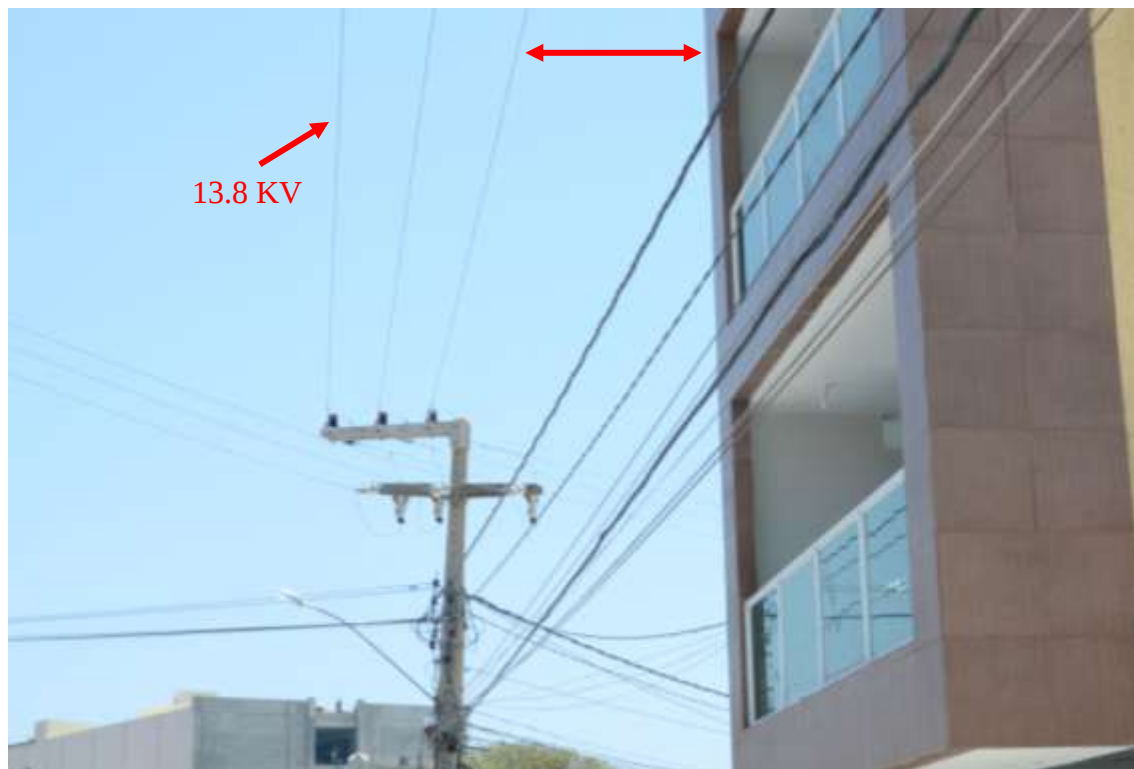
As Figuras 9 e 10 mostram um edifício no qual, apesar de se observar um distanciamento horizontal visualmente dentro da norma exigida pela concessionária (1,2 metros), há cabos da rede primária e secundária em frente às sacadas. Para isso é exigida atenção nas possíveis reformas, de modo a garantir a segurança. Entre as medidas de segurança destacadas pela concessionária tem-se: o pedido de desligamento temporário da rede ou a instalação de proteções durante períodos de possíveis reparos.

**Figura 9- Local 1 – Vista lateral**

**Figura 10- Local 1 - Fachada**

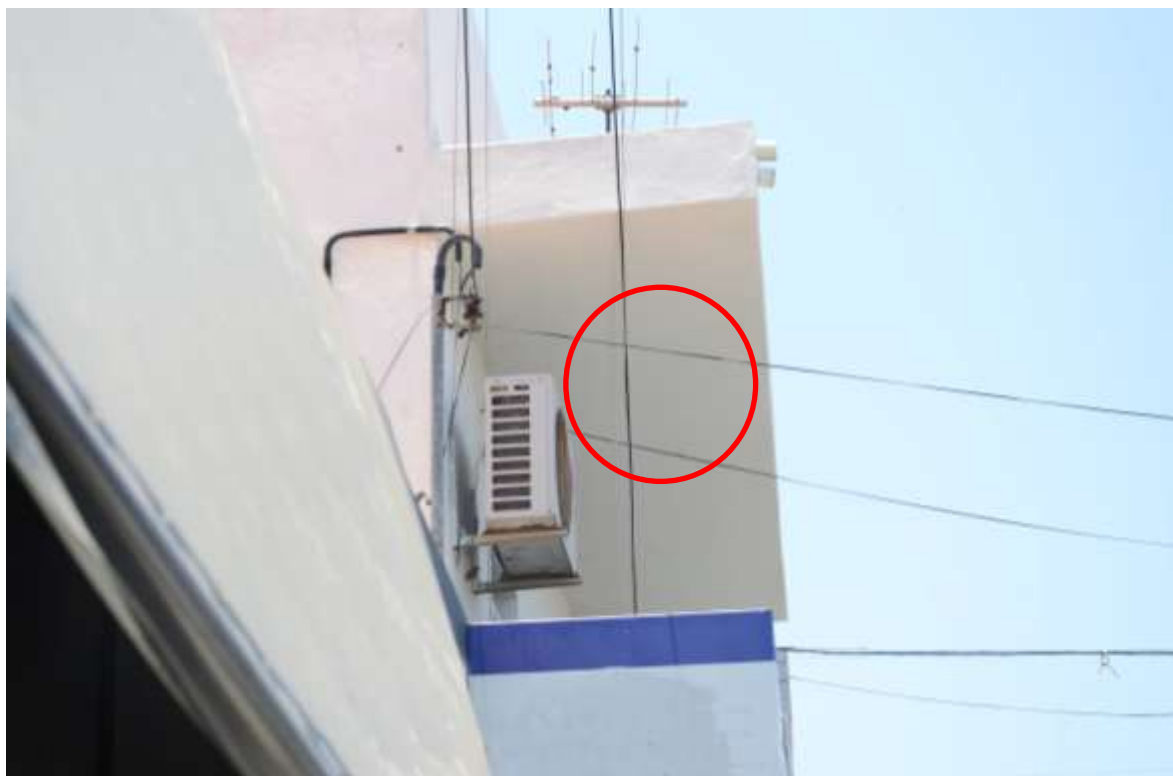
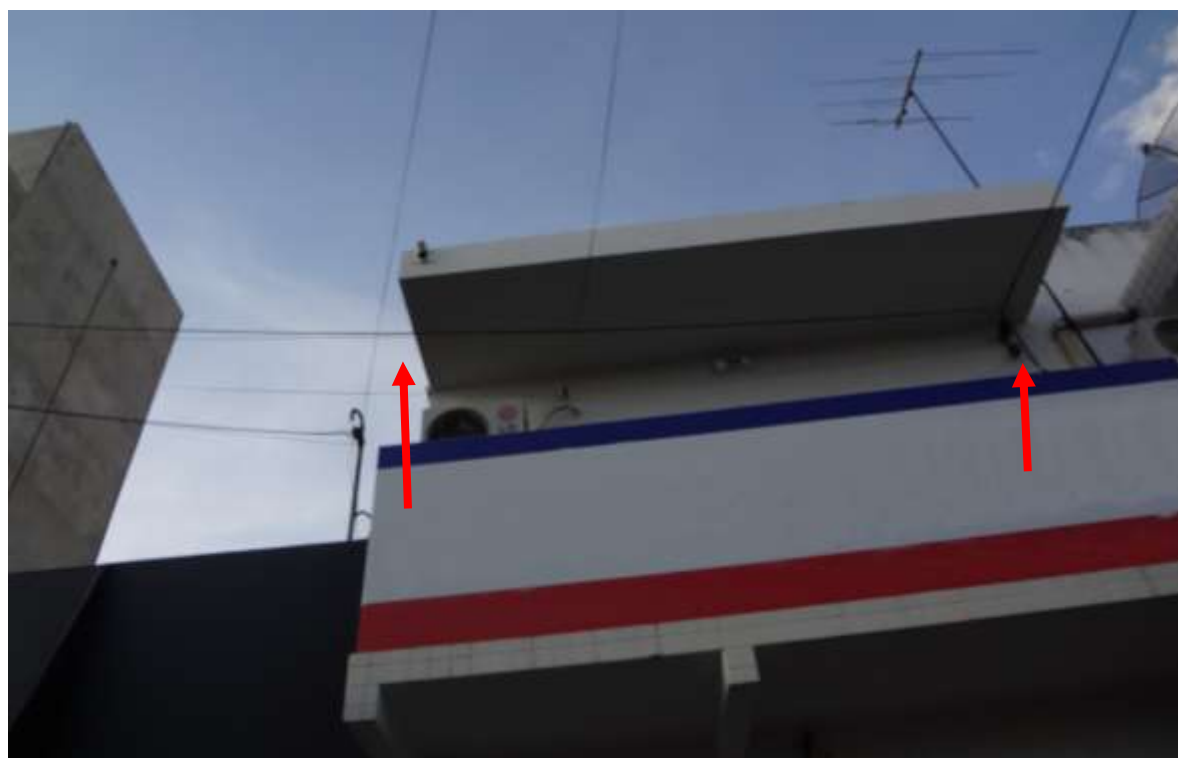
**Figura 11- Local 2 – Vista lateral**

**Figura 12- Local 2 – Vista frontal**

Nesse caso, por se tratar de uma rua central, a realocação do poste distanciando-o horizontalmente seria inviável. Porém, o deslocamento vertical da rede ou ainda o revestimento dos cabos seriam medidas capazes de tornar o ambiente mais seguro.

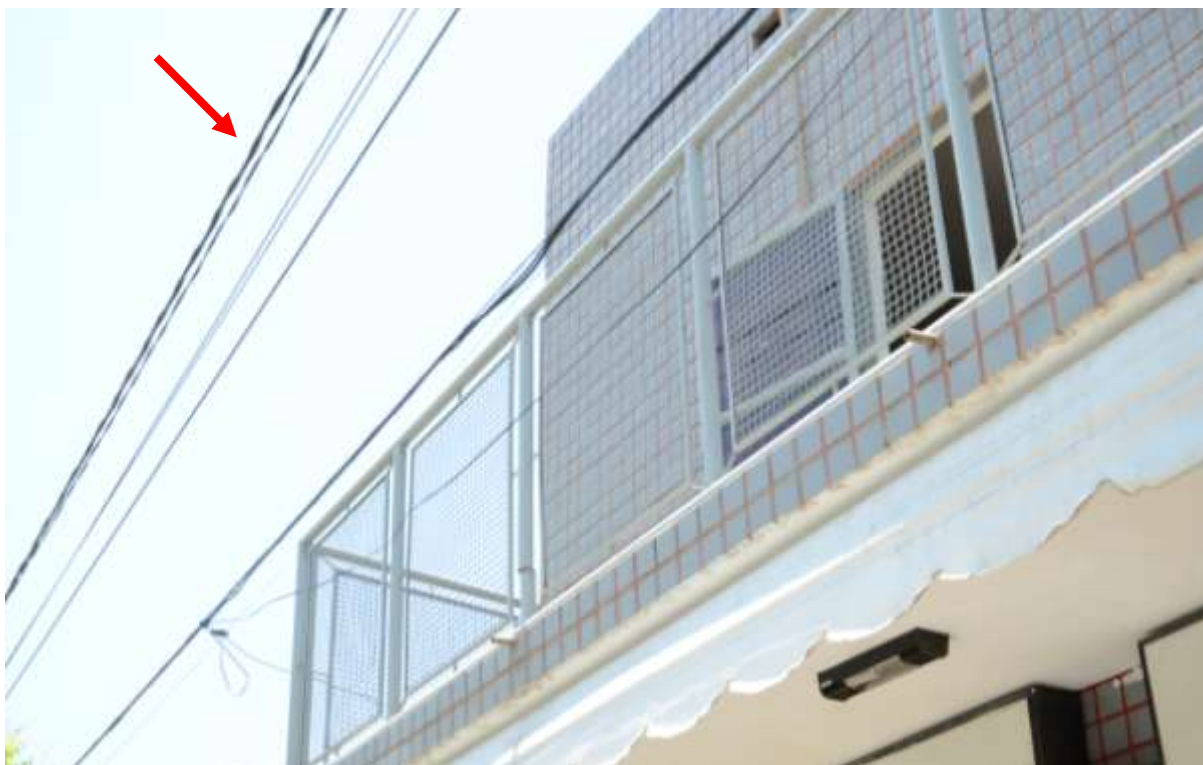
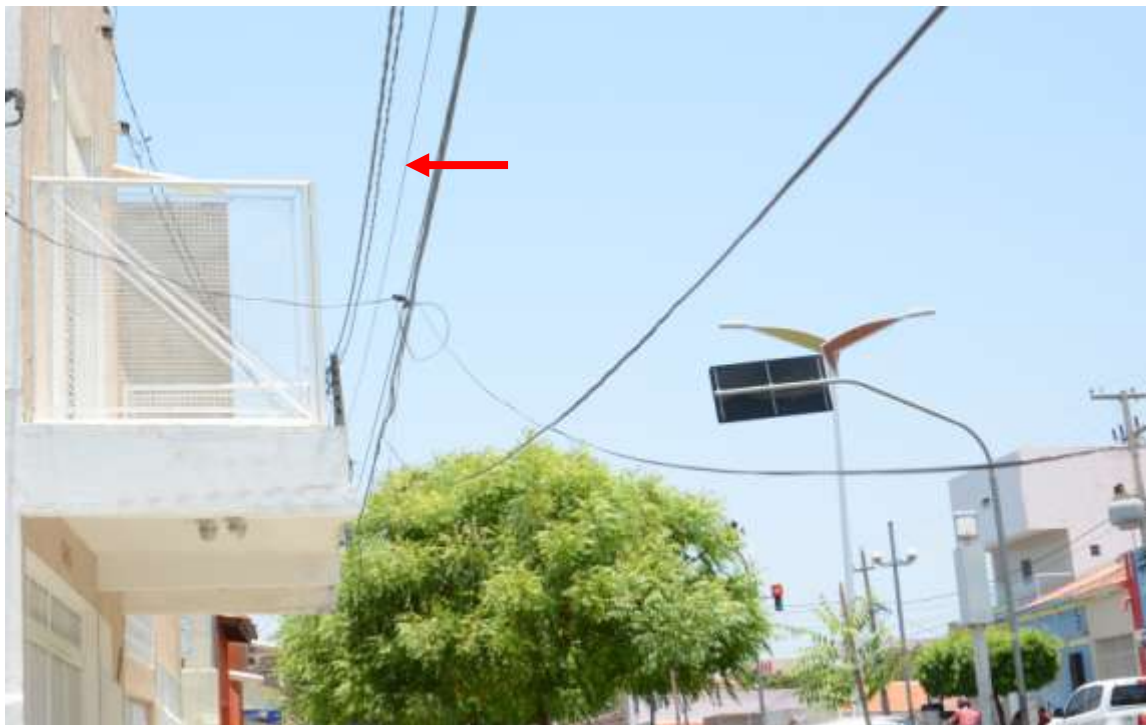
No local 3 (Figuras 13 e 14), além da proximidade horizontal com a rede observa-se que o distanciamento vertical é desrespeitado, fazendo com que os cabos estejam dispostos em frente a sacada. Outro elemento preocupante é que o material metálico, presente na sacada, poderia agravar situações de exposição à eletricidade, visto que se trata de um bom condutor. A proximidade também exporia trabalhadores a perigos em caso de futuras reformas. Uma solução para o caso seria a adaptação da rede ao local por meio de deslocamento vertical, visto que a construção que invade o espaço das linhas se localiza em uma região onde são comuns prédios residenciais e o afastamento horizontal poderia resultar no descumprimento das recomendações para esses.

**Figura 13- Local 3 - Fachada**

**Figura 14-Local 4 – Vista lateral**

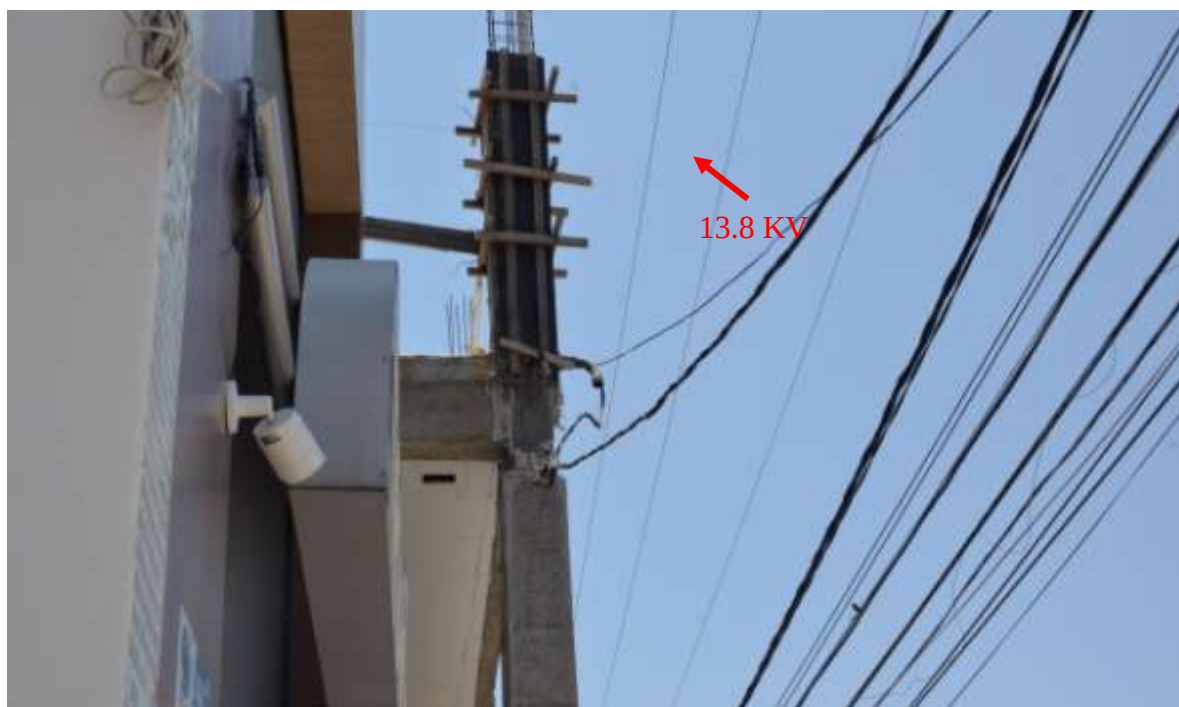
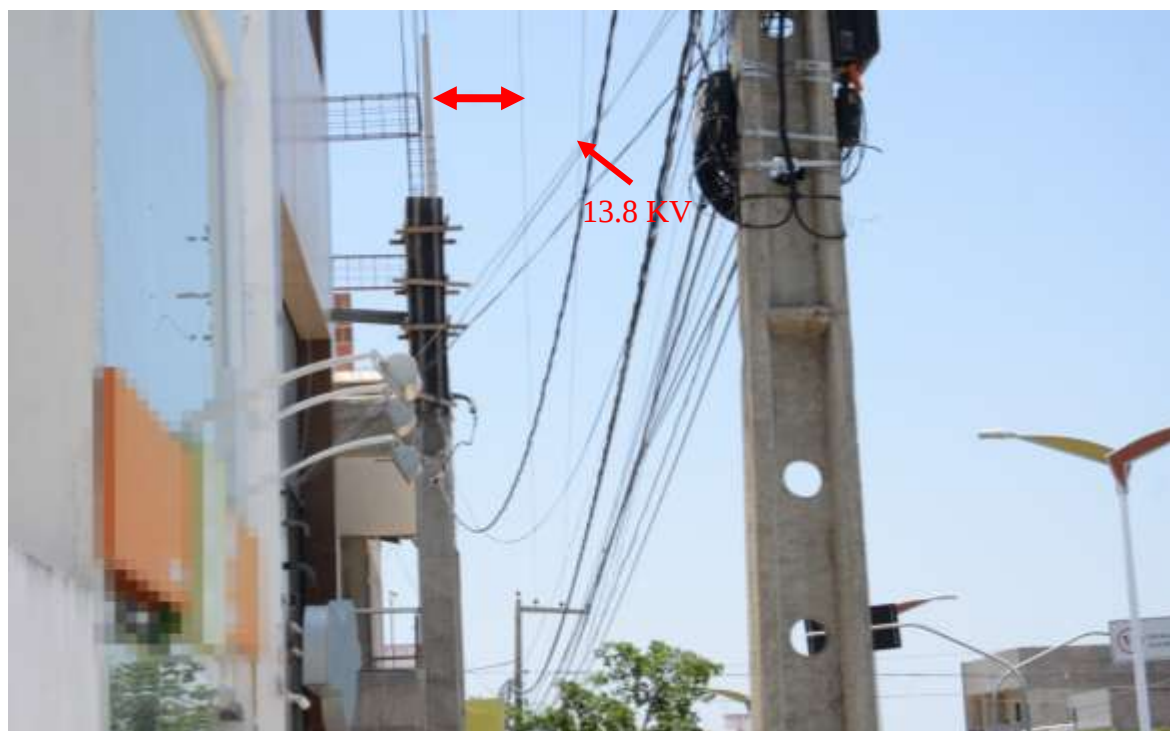
Nesse caso (Figuras 15 e 16) a construção ainda está sendo realizada e nota-se a proximidade da mesma com a rede primária, de maiores tensões. A parte metálica dos elementos estruturais não está sujeita a nenhum tipo de proteção como tapumes ou revestimento dos fios. Em um caso como esse os acidentes poderiam ser causando inclusive pelo manejo de escadas, arames, réguas de alumínio, vergalhões de ferro entre outros. Além da instalação de equipamentos de proteção coletiva como os próprios tapumes, esse caso exigiria a proteção dos fios por material isolante ou o desligamento temporário da rede.

**Figura 15- Local 5- Elemento estrutural**

**Figura 16- Local 5 – Vista lateral**

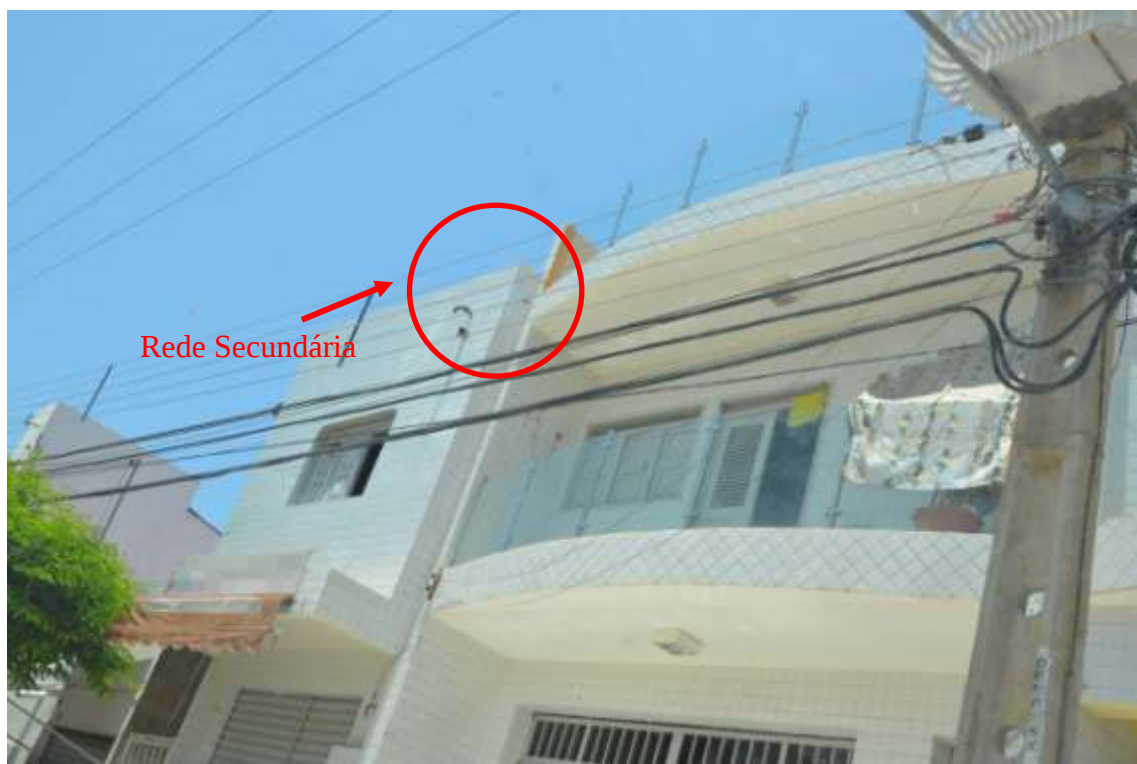
No local 6 (Figura 17) observa-se uma proximidade horizontal com a rede e verifica-se que o distanciamento vertical é desrespeitado, fazendo com que os fios estejam dispostos em frente a sacada. Uma solução para o caso seria a adaptação da rede ao local por meio de deslocamento vertical ou o revestimento da fiação.

Figura 17-Local 6 - Fachada

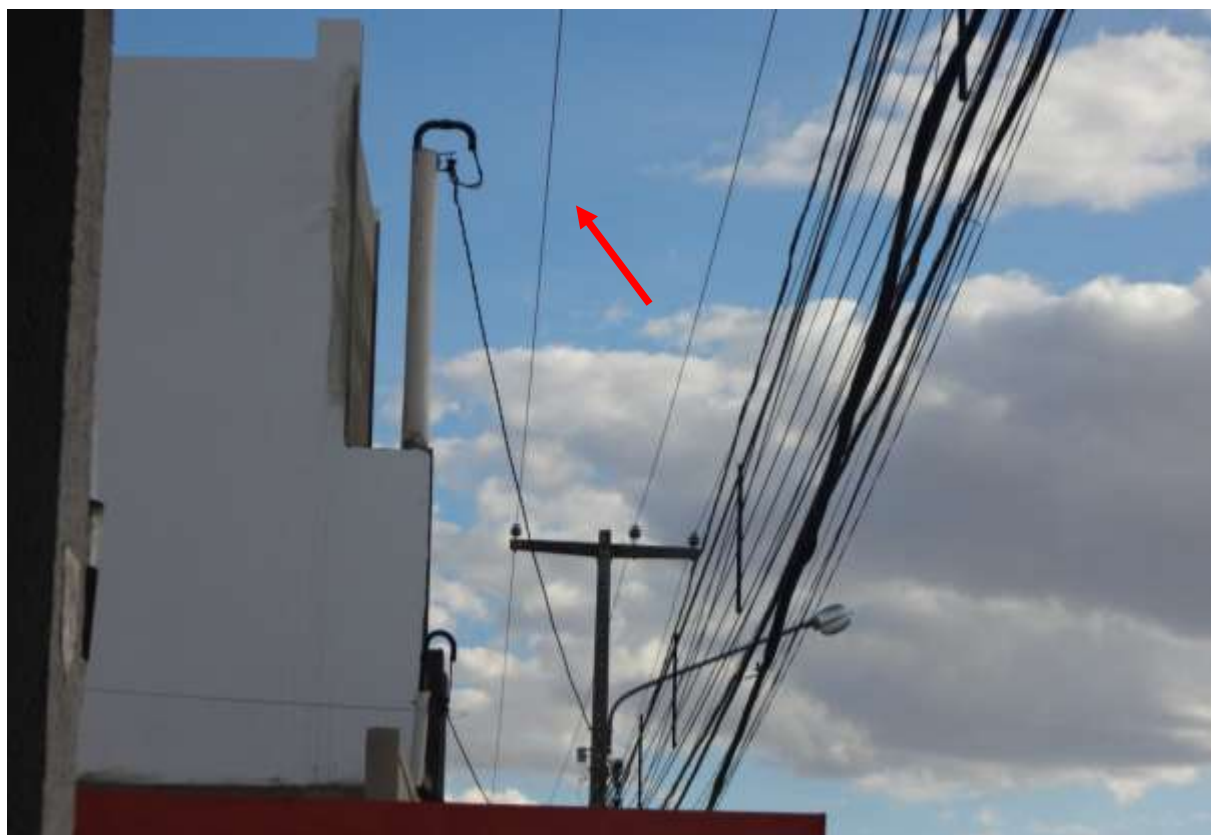
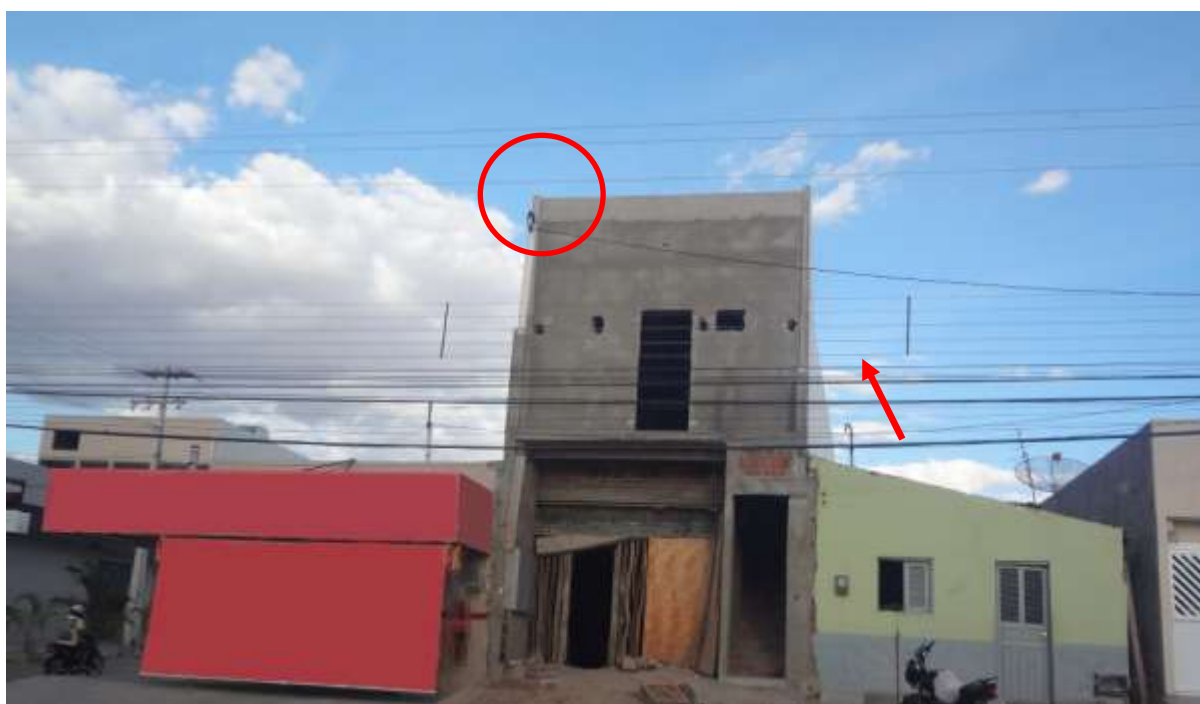
Na localidade 7, nota-se a proximidade da mesma com a rede secundária com a varanda que está sendo construída e a da rede primária com as paredes. Por ser uma obra em andamento e sem proteção como tapumes ou revestimento dos cabos, expõe os trabalhadores a riscos (Figura 18). Já na Figura 19, observa-se que a via é predominantemente de casa, o que possibilita um deslocamento horizontal para resolução do problema.

**Figura 18- Local 7 – Vista lateral**

**Figura 19- Local 7 – Vista frontal**

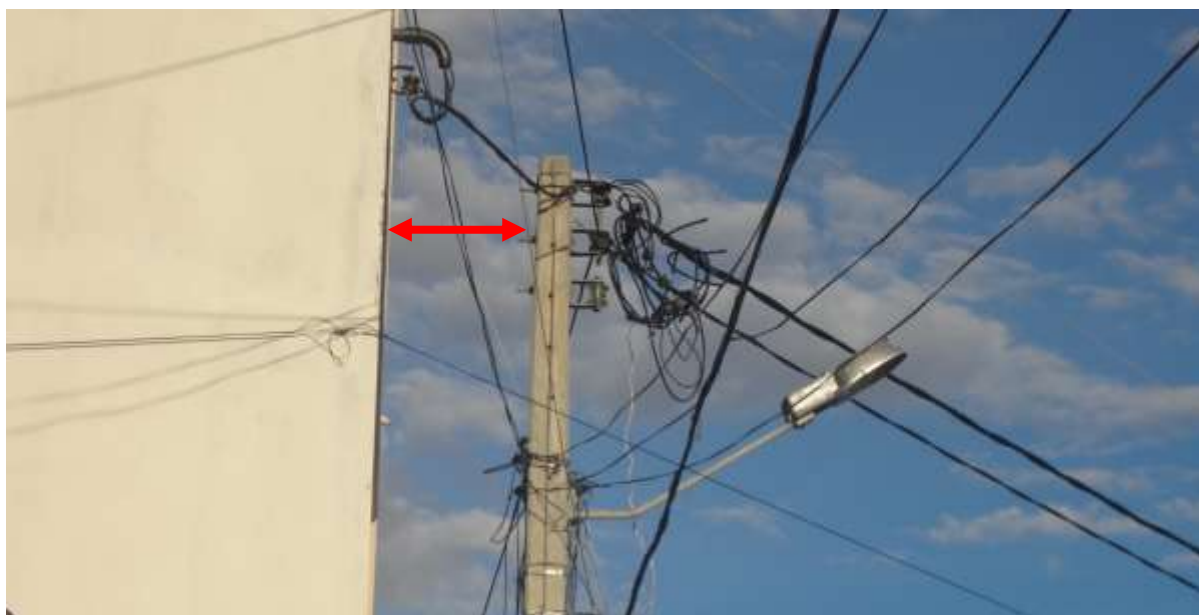
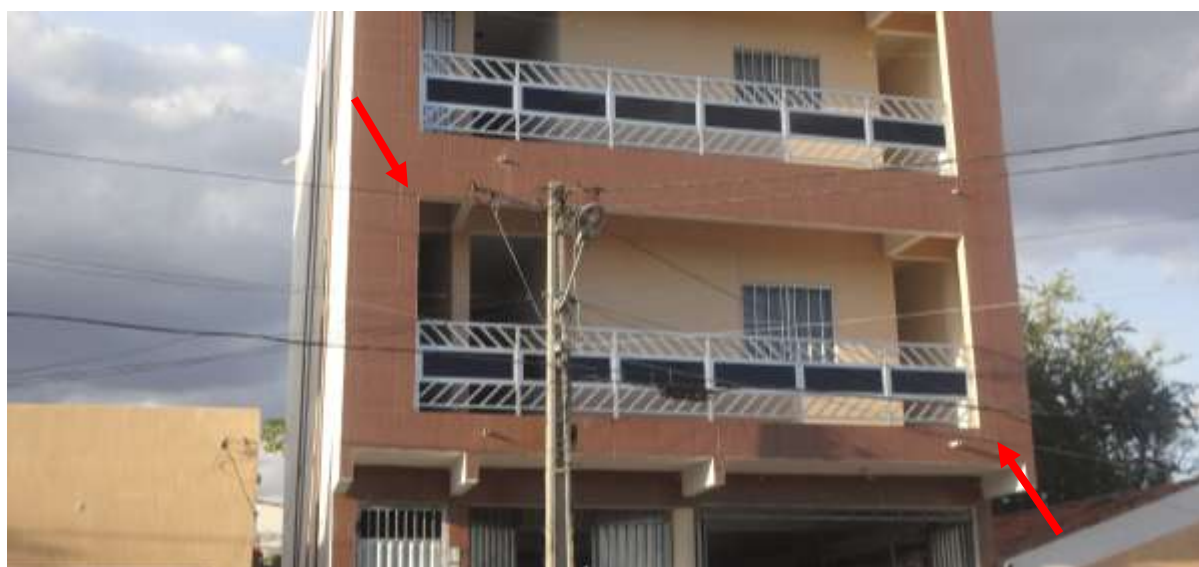
Nesse caso (Figuras 20 e 21), é perceptível a proximidade do poste com a varanda, que também tem os cabos elétricos a sua altura. O ambiente residencial possibilita um deslocamento horizontal, de forma a evitar a exposição a risco aos moradores do prédio e das residências.

**Figura 20- Local 8 – Vista lateral**

**Figura 21- Local 8 – Vista Frontal**

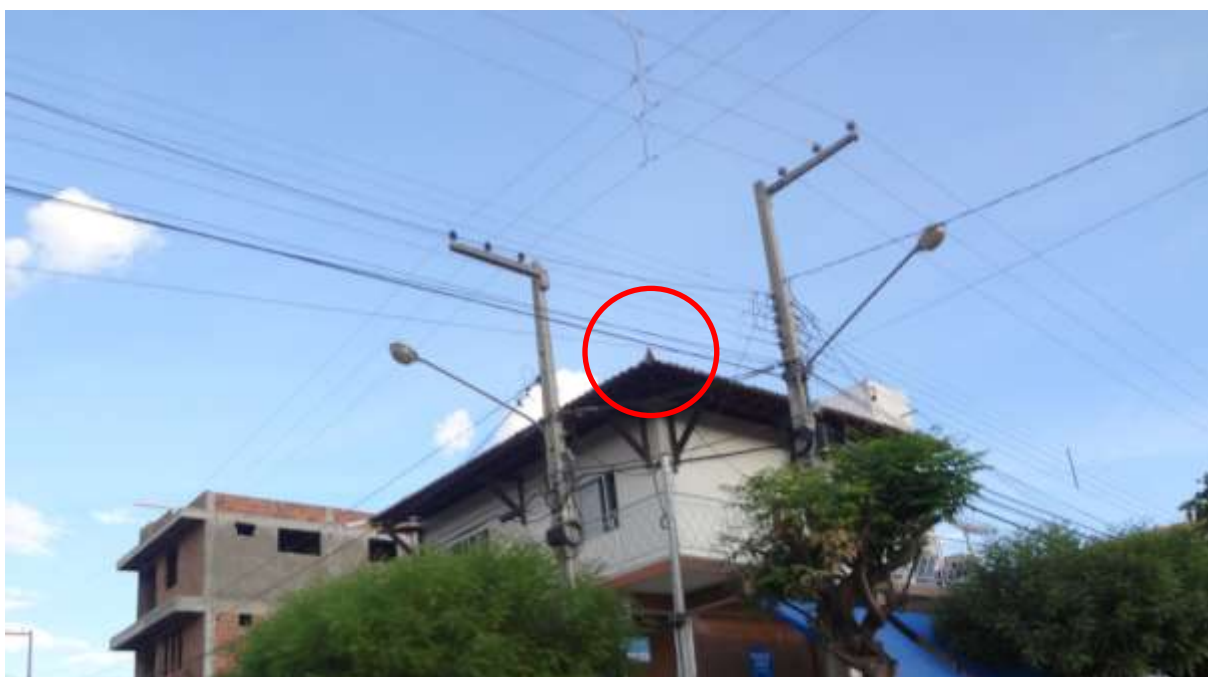
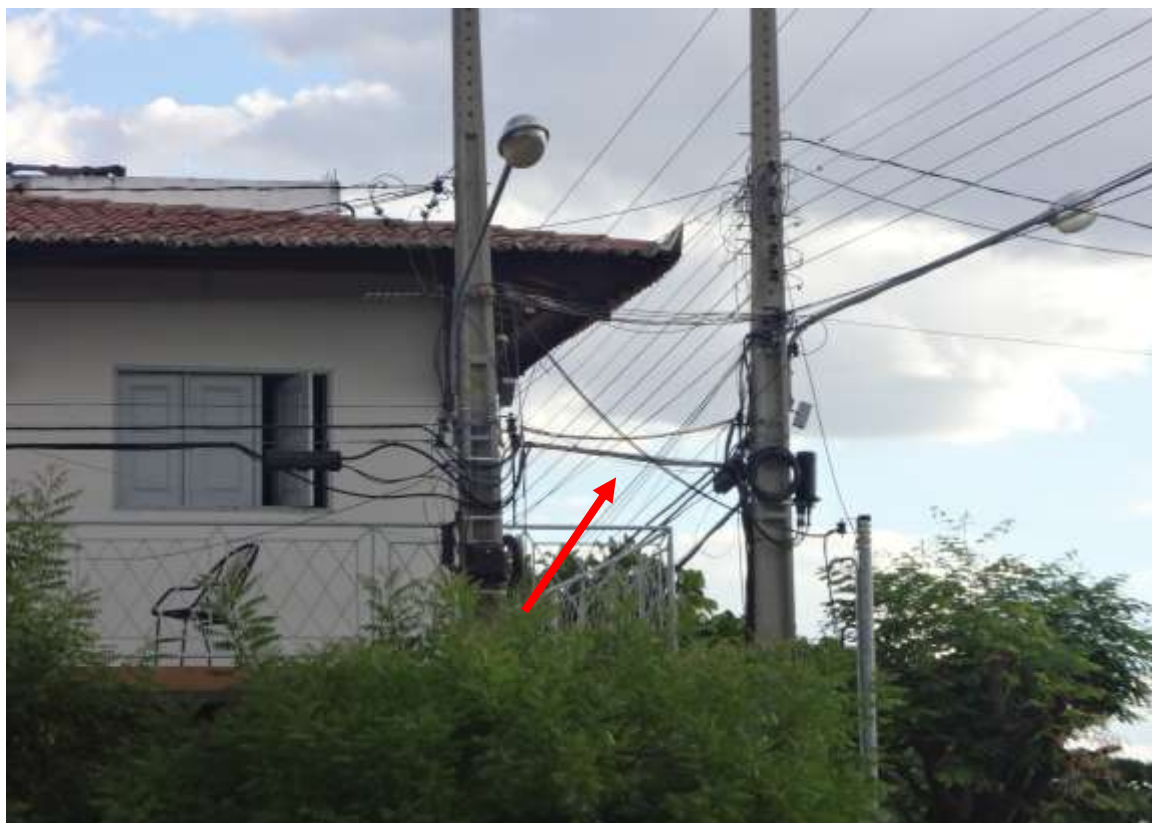
Na localidade 9, observada nas Figuras 22 e 23, verifica-se que por um lado a rede secundária apresenta uma proximidade com o telhado da residência e pelo outro há uma certa quantidade de cabos na altura da sacada metálica. Observa-se ainda, que um dos cabos chega a cruzar o espaço da sacada, evidenciando o avanço da construção sobre a área. Em situações como essa e as que acontecem no Pará, os riscos são evidentes. Em um caso como esse, em que nem mesmo a distância mínima de segurança é respeitada os acidentes poderiam ser fatais. É necessário o afastamento horizontal desse poste.

**Figura 22- Local 9 - Cimalha irregular**

**Figura 23- Local 9 – Sacada irregular**
