UNIVERSIDADE FEDERAL RURAL DO SEMI-ÁRIDO  
PRÓ-REITORIA DE GRADUAÇÃO  
CENTRO MULTIDISCIPLINAR DE PAU DOS FERROS - CMPF  
CURSO DE BACHARELADO EM ENGENHARIA CIVIL

**FUNDAÇÕES SUPERFICIAIS: CONTROLE DE CONCEPÇÃO E  
EXECUÇÃO PARA EVITAR MANIFESTAÇÕES PATOLÓGICAS NAS  
EDIFICAÇÕES**

Monografia apresentada à Banca Examinadora do Curso de Bacharelado em Engenharia Civil, da Universidade Federal Rural do Semi-Árido em cumprimento às exigências legais como requisito parcial à obtenção do grau de Bacharel em Engenharia Civil.

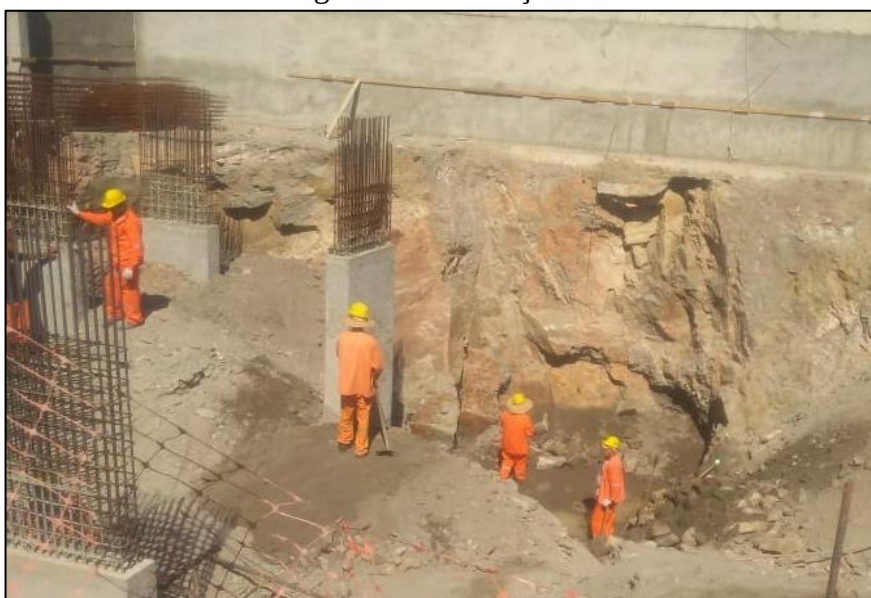
Figura 12: Escavação

Inicialmente realizaram-se as escavações das valas obedecendo as dimensões especificadas em projeto. A Figura 12 apresenta execução das escavações, podendo-se observar que as sapatas de cota mais baixa seriam executadas depois das de cota mais alta, indo de encontro com as prescrições da ABNT NBR 6122:2010 que indica que a fundação situada em cota inferior deve ser executada em primeiro lugar, a não ser que se tomem cuidados especiais.

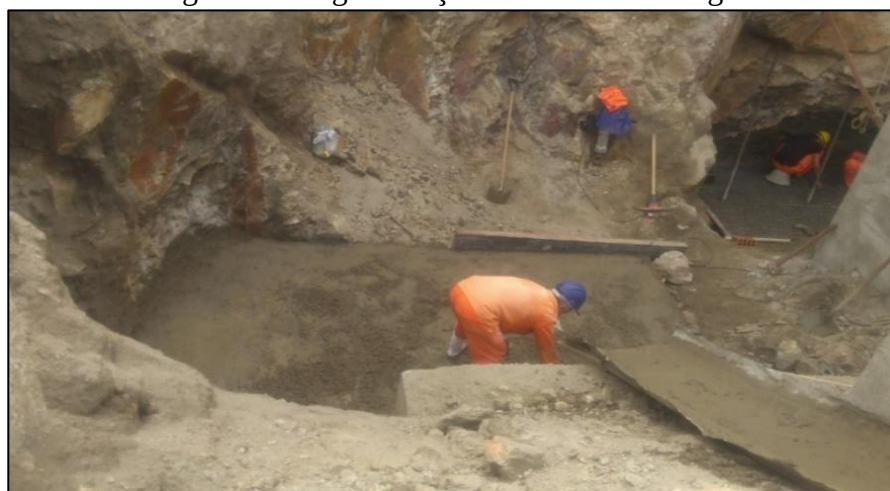
Figura 14: Regularização com concreto magro

Em seguida, executou-se a regularização com concreto magro que de acordo com a NBR 6122 (2010) deve ser feito aplicado uma camada de concreto simples de, no mínimo, 5 cm de espessura. Esta camada de regularização foi executada conforme recomendação, sendo ainda inserido pedras de mão, com o objetivo de impedir que o solo (úmido) não entre em contato com a armadura e garantir uma maior resistência à fundação. Houve também o nivelamento com régua e colher. A Figura 14 ilustra a regularização com concreto magro.

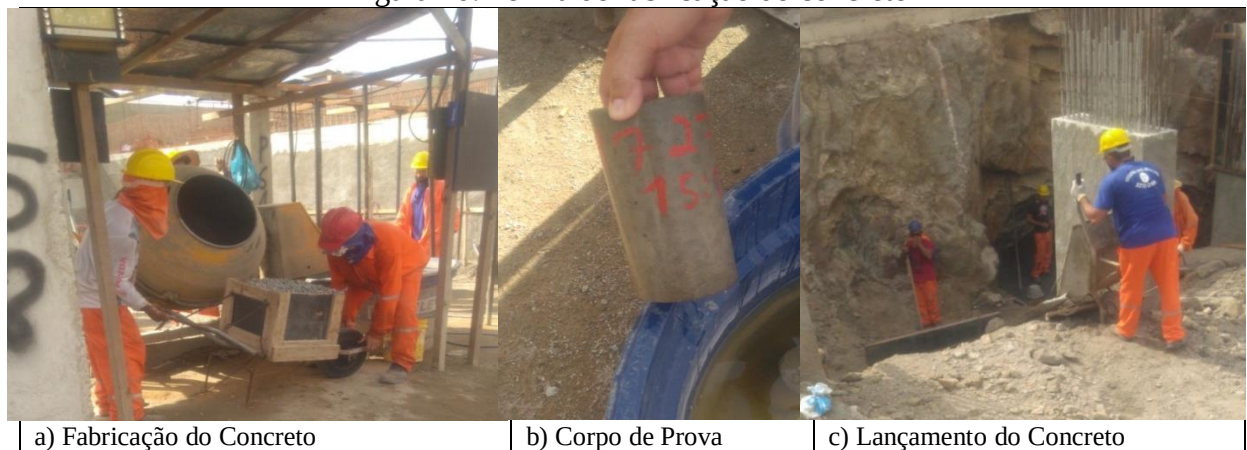
Figura 16: Forma de fabricação do concreto

Para a fabricação do concreto utilizou-se betoneiras que ficavam em uma distância em torno de 30 metros do local da concretagem, conforme se pode observar na Figura 16a. O concreto era transportado por meio de carrinho de mão. Para se verificar a resistência a compressão do concreto moldava-se corpos de prova, expostos na Figura 16b, indicando a data e horário que foram colocados para cura. O lançamento do concreto era feito através de uma prancha inclinada que facilitava a concretagem das sapatas. Além disso, utilizava-se carro de mão e calha, conforme observa-se na Figura 16c. Verificou-se ainda que a ausência de água na cava durante a concretagem, sendo esta retirada através de bombas, contribuindo para que a qualidade do concreto não fosse prejudicada.

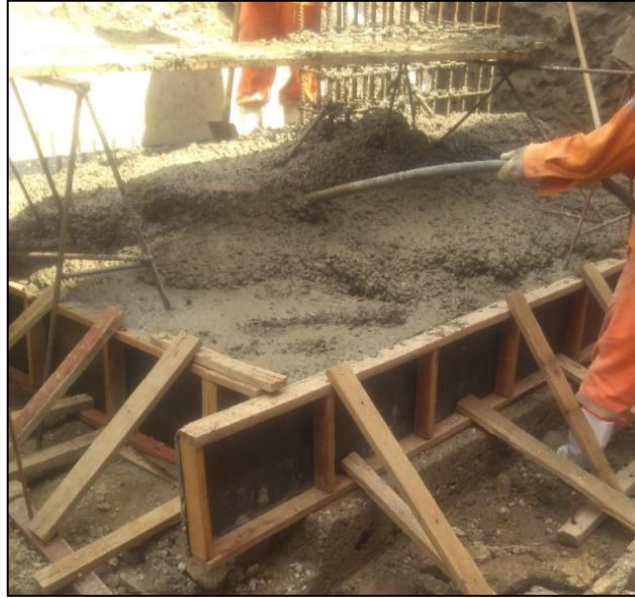
Figura 17: Adensamento executado com vibrador

Nesse contexto, analisou-se junto ao lançamento do concreto seu adensamento, observado na Figura 17, sendo este realizado por vibrador. A execução atendeu aos critérios prescritos na ABESC, o qual se deve tomar cuidado tanto com a falta como com o excesso de vibração. Além disso, o vibrador deve penetrar cerca de 5 cm e o adensamento deve ser feito logo após a camada de concreto lançada.

Milititsky et al. (2008) declara que o adensamento deficiente e a vibração inadequada do concreto, pode resultar em peças sem a geometria ou integridade projetada além da falta de recobrimento da armadura. Nessas circunstâncias surge insegurança do elemento de fundação que pode resultar em degradação ou até mesmo colapso dependendo das cargas submetidas.
