**ANÁLISE E ESTUDO DA CORROSÃO EM CONCRETO ARMADO NA  
FABRICAÇÃO DE POSTES EM UMA EMPRESA DE TELECOMUNICAÇÕES NA  
CIDADE DE PEREIRO - CE**

Monografia apresentada a Universidade Federal Rural do Semi-Árido como requisito para obtenção do título de Bacharel em Interdisciplinar em Ciência e Tecnologia.

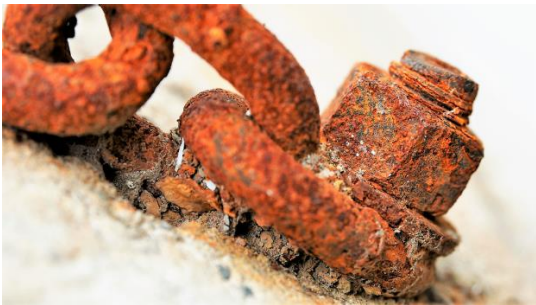
| <p><b>Uniforme</b></p> <p>A corrosão se apresenta em torno de toda a extensão superficial do material, causando a aparência de corrosão em toda a peça. Esse tipo também é comumente chamado de corrosão generalizada, embora outros tipos de corrosão também possam se apresentar de forma generalizada, como por pite e alveolar, habitualmente a uniforme é a mais comum, porém, deve-se apresentar um cuidado maior para com ela, uma vez que acarreta a diminuição da espessura do material, podendo ocasionar rupturas na peça (GENTIL, 2011).</p> | <p><b>Figura 3:</b> Corrosão uniforme em uma chapa metálica.</p> <p><b>Fonte:</b> RIJEZA, 2021</p> |

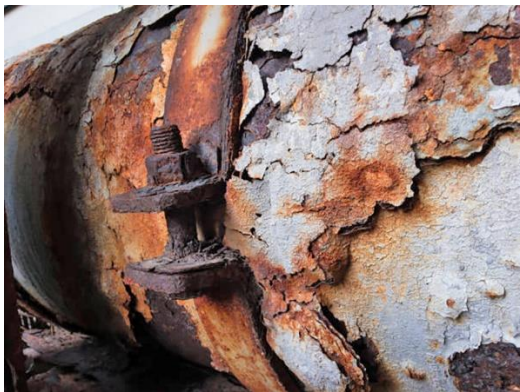
| <p><b>Por placas</b></p> <p>Localiza-se em regiões específicas da peça metálica e não em toda ela, criando placas com escavações, que podem ser retiradas da peça, causando também uma perda de espessura (GENTIL, 2011).</p> | <p><b>Figura 4:</b> Parte de uma tubulação em processo de corrosão por placas.</p> <p><b>Fonte:</b> RIJEZA, 2021</p> |

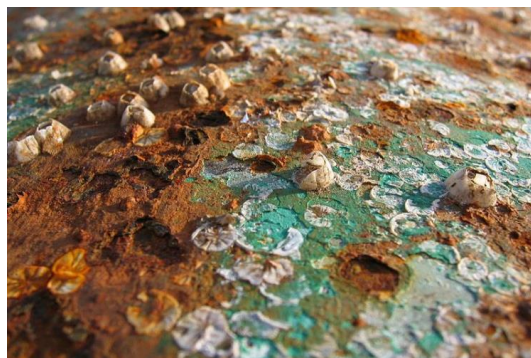
**Figura 5:** Corrosão alveolar

É uma corrosão que se procede formando uma espécie de alvéolos na superfície do material, que possuem uma profundidade menor que o diâmetro e fundo completamente arredondado (VITALI, 2013).

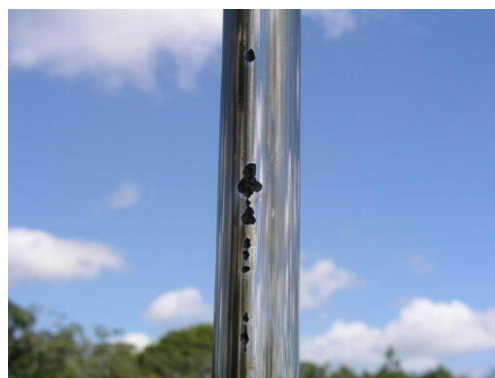
**Figura 6:** Corrosão por pite em tudo de aço inoxidável

A corrosão puntiforme ou por pite se processa formando furos na superfície do material que percorrem uma extensão maior e chegam mais facilmente ao interior do material. Esses pontos, chamados, pites, possuem grande profundidade e em forma angulosa, e pequeno diâmetro (VITALI, 2013).

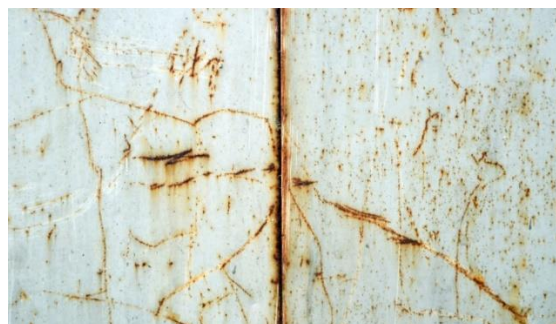
**Figura 8:** Corrosão filiforme sobre alumínio

Ocorre, geralmente, em superfícies com uma fina camada de tinta, que é um composto orgânico. A corrosão forma uma espécie de filamentos finos e com direções variadas, que não se cruzam, pois se acredita que o produto de corrosão apresenta uma carga positiva, explicando a repulsão (VITALI, 2013).

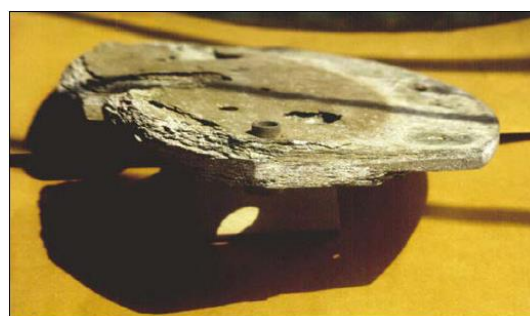
**Figura 9:** Esfoliação em liga de alumínio

Acontece paralelamente a estrutura metálica em várias camadas, de forma que esse tipo de deterioração ocasiona o inchamento da peça e o desprendimento de placas da superfície do material (VITALI, 2013).

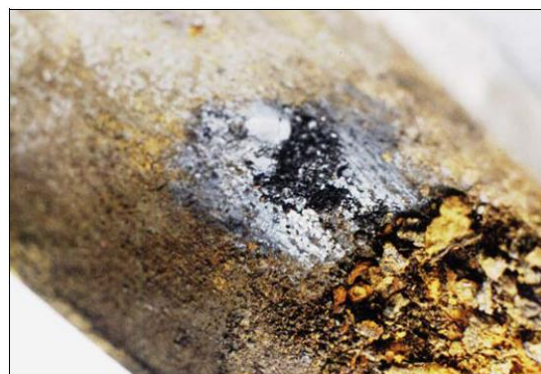
**Figura 11:** Corrosão grafitica em um tudo feito de ferro cinzento

Processa-se em ferro cinzento fundido em temperatura ambiente. Nesse tipo de corrosão, há a deterioração do ferro, que oxida e a permanência do grafite, de forma que a peça apresenta uma coloração cinzenta, em função do carbono presente, e um vestígio que pode ser removido rapidamente com o auxílio de uma espátula (GENTIL, 2011).

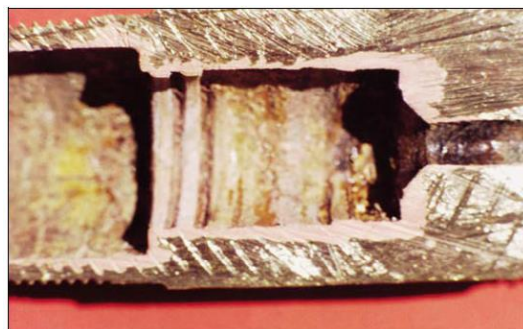
**Figura 12:** Corrosão por dezincificação em parte interna de uma válvula de latão

É o tipo de corrosão que acontece em ligas de cobre e zinco, chamadas de latões. Aqui, por uma diferença de potencial, o zinco se oxida, restando, na superfície, o cobre, apresentando sua coloração avermelhada contrastando com a coloração amarelada do latão (GENTIL, 2011).

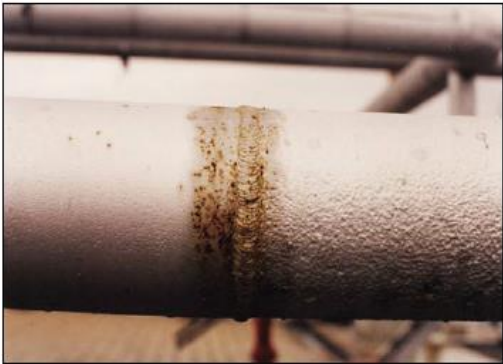
| <p><b>Em torno do cordão de solda</b></p> <p>Consiste na corrosão apresentada em torno no cordão de solda, geralmente em aços inoxidáveis não estabilizados ou que apresentam um teor alto de carbono (maiores que 0,03%). Esse tipo de corrosão também se processa intergranulamente (GENTIL, 2011).</p> | <p><b>Figura 14:</b> Corrosão em componente de tubulação em torno do cordão de solda</p> <p><b>Fonte:</b> GENTIL, 2011.</p> |

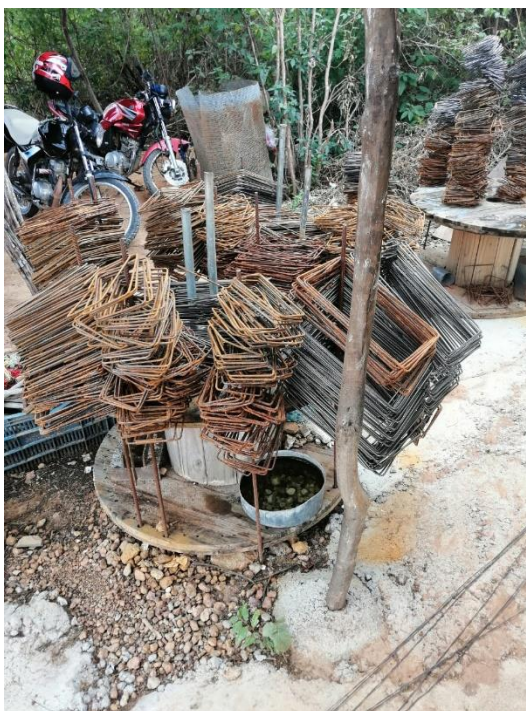
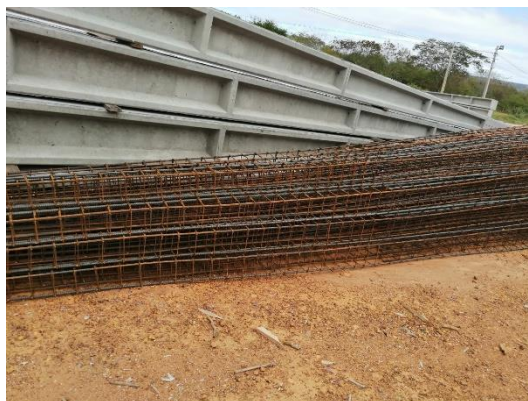
**Figura 18:** Ferragem para construção do poste

Nessa linha de abordagem, as Figuras 18 e 19 mostram as ferragens utilizadas no processo de construção da armadura em canteiro dos postes, a mesma servem como sustentação do material dando assim uma maior resistência ao poste. Claramente que as ferragens que são utilizadas para a construção do poste encontram-se em processo corrosivo antes mesmo da empregabilidade do produto.

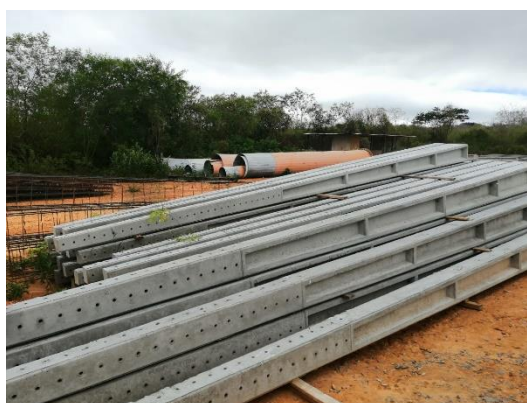
**Figura 20:** Poste disponível para uso

Além disso, pode destacar a presença da corrosão quando a estrutura está posta para uso, conforme a Figura 20, em que pós fabricação do material o mesmo já está disponível para ser implementado em determinado local de origem ao uso, vale ressaltar que, todo o processo para a construção da armadura é feito de forma manual a se atender um poste com altura equivalente a 10,5 metros de comprimento.

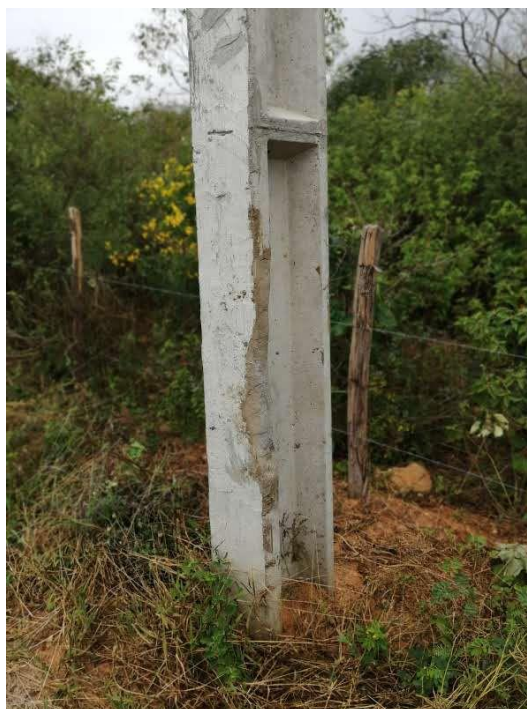
**Figura 21:** Poste com corrosão exposta

Nessa etapa, por sua vez, ainda que a corrosão seja uniforme, antes da exposição do corrosão presente na estrutura do ferro coberta pela armação de concreto, acontece a penetração de ar úmido em torno da estrutura de concreto armado, realizando assim aberturas de poros no cimento, quando esse fato se concretiza acontece uma explosão local do cimento deixando

assim a estrutura metálica em contato direto com o meio externo, como pode ser visualizado na Figura 21.

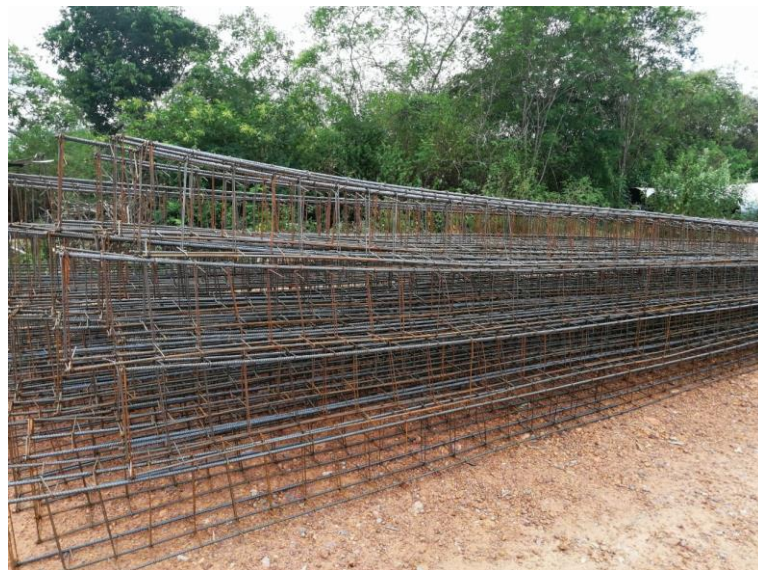
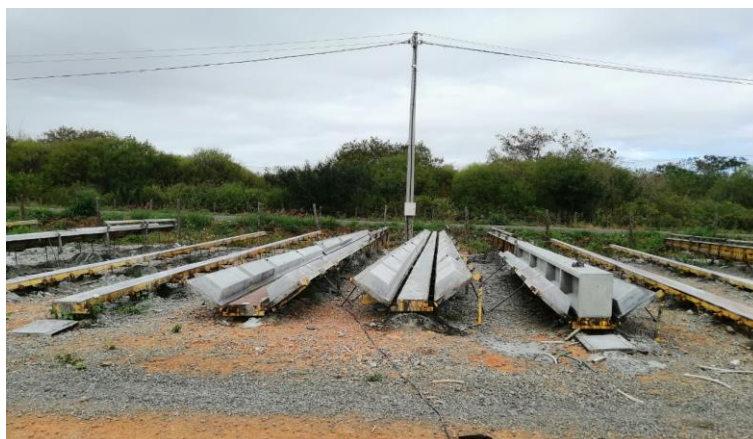
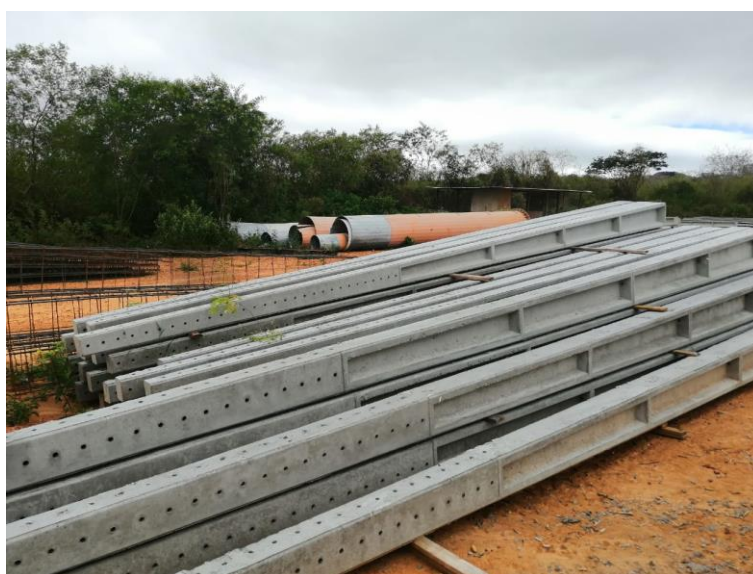
Além disso, é importante ressaltar que o ambiente de produção é de suma importância para que a corrosão não aconteça, desde a matéria prima, manipulação que ocorre na mesma e por fim que chegue no processo final que é o poste, a Figura 23 demonstram o processo da fabricação, enquanto as figuras 24, 25 e 26 mostram fotográficas de etapas mencionadas no fluxograma.

Nessa perspectiva, é perceptível que o ambiente não está em condições adequadas para a produção, visto que a produção é feita podendo ter várias interferências de agentes como terra, plantas, urina de animais, dentre outros, o que afeta diretamente a corrosão nas peças em estudo.
