**AVALIAÇÃO DE MANIFESTAÇÕES PATOLÓGICAS PELO MÉTODO  
GDE/UNB E DA MATRIZ E DIAGNÓSTICO DE DEFINIÇÃO DE CONDUTA  
(MDDC): ESTUDO DE CASO EM DUAS ESCOLAS NO MUNICÍPIO DE SÃO  
FRANCISCO DO MARANHÃO-MA**

Trabalho de Conclusão de Curso apresentado ao curso de Engenharia Civil da Universidade Federal Rural do Semi-Árido (UFERSA), Campus Caraúbas, como parte dos requisitos para obtenção do Título de Engenheiro Civil.

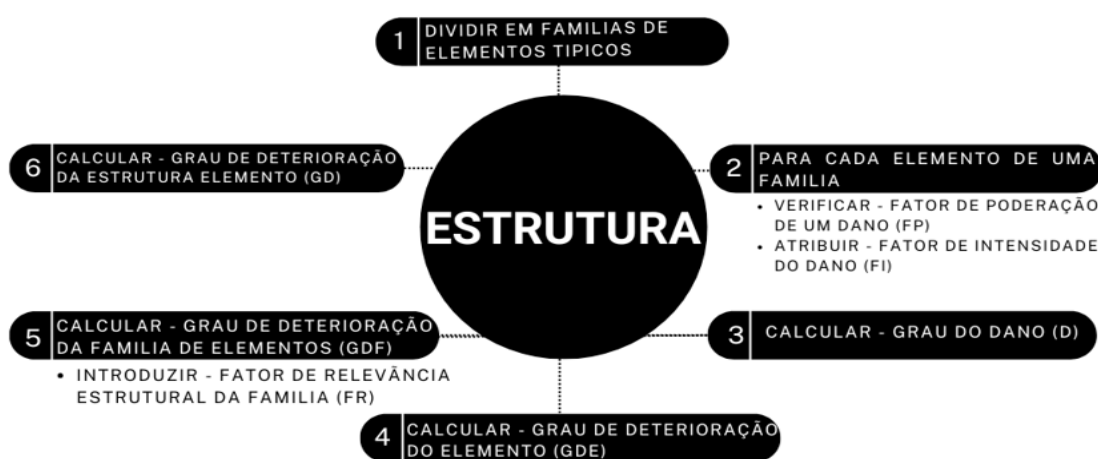
**Figura 4:** Fluxograma da metodologia para o cálculo do Grau de Deterioração da Estrutura.

Essa evolução torna a metodologia GDE/UnB uma ferramenta versátil, aplicável a diferentes tipos de estruturas. Ela auxilia na gestão de atividades de manutenção corretiva, priorizando elementos estruturais com maior grau de deterioração ou necessidade de intervenção urgente. Assim, permite otimizar decisões técnico-financeiras, orientando ações corretivas de forma eficiente e estratégica. Logo é ilustrado na Figura 4, que apresenta um fluxograma das etapas e critérios para calcular o Grau de Deterioração da Estrutura. Esse fluxograma permite uma análise sistemática do estado de deterioração da edificação.

O método GDE/UNB avalia o grau de deterioração estrutural de edificações, considerando a severidade dos danos em elementos como pilares, vigas e lajes. Classifica a deterioração em quatro categorias: baixo, médio, alto ou crítico. Essa abordagem permite avaliar componentes individuais e a estrutura como um todo, indicando ações corretivas que variam de monitoramento contínuo a intervenções imediatas para evitar riscos de colapso.

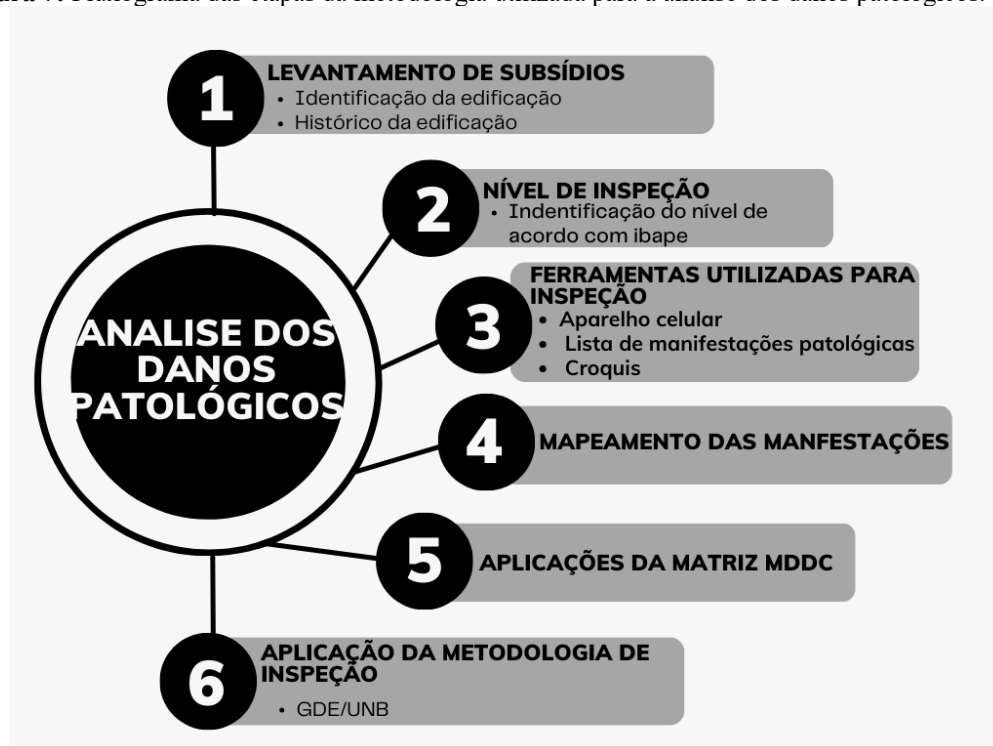
**Figura 7:** Fluxograma das etapas da metodologia utilizada para a análise dos danos patológicos.

A metodologia foi organizada em cinco etapas principais, conforme ilustrado na Figura 7, abrangendo desde a coleta de dados até a análise final. Cada uma dessas etapas será detalhada a seguir, destacando os procedimentos específicos e as ferramentas utilizadas para garantir a precisão e a relevância dos resultados obtidos.

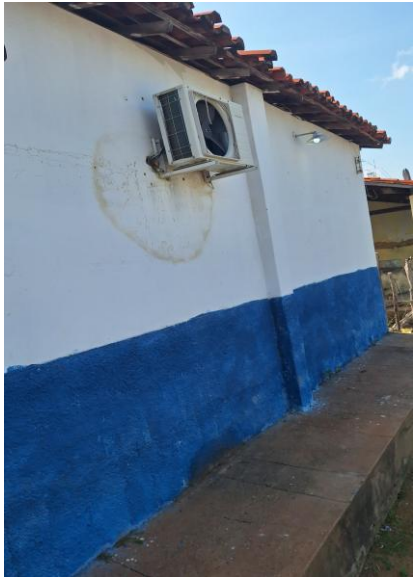
| Problema patológico | Descrição por inspeção visual | Manifestação detectada | Possíveis diagnósticos | Terapêutica Adequada |
|---|---|---|---|---|
| | Manchas amarelada na parede e manchas esbranquiçadas no revestimento. | Manchas por umidade, infiltração e eflorescência. | 1) Infiltração proveniente de possível vazamento no ar-condicionado;<br>2) Teor de sais solúveis presentes nos materiais ou componentes do revestimento. | 1) Corrigir o possível vazamento no ar-condicionado;<br>2) Limpeza da área afetada;<br>3) Remoção do revestimento danificado;<br>4) Aplicação do fundo preparador de paredes (selador);<br>5) Aplicação do hidrofugante;<br>6) Aplicação o novo revestimento externo (pintura). |

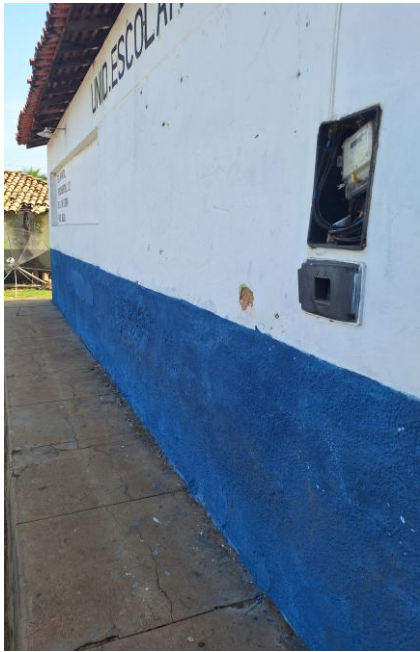
| Problema patológico | Descrição por inspeção visual | Manifestação detectada | Possíveis diagnósticos | Terapêutica Adequada |
|---|---|---|---|---|
| | Manchas esbranquiçadas no revestimento e deslocamento do revestimento. | Eflorescência e deslocamento | 1) Teor de sais solúveis presentes nos materiais ou componentes do revestimento;<br>2) Desprendimento causado por impacto e/ou por uso de material inadequado causando falta de aderência. | 1) Verificar se ainda existe partes descoladas e removê-las;<br>2) Remoção do revestimento danificado pela eflorescência;<br>3) Limpeza da área afetada;<br>4) Aplicar nova argamassa no local;<br>5) Aplicação do fundo preparador de paredes (selador);<br>6) Aplicação do hidrofugante;<br>7) Aplicação o novo revestimento externo (pintura). |

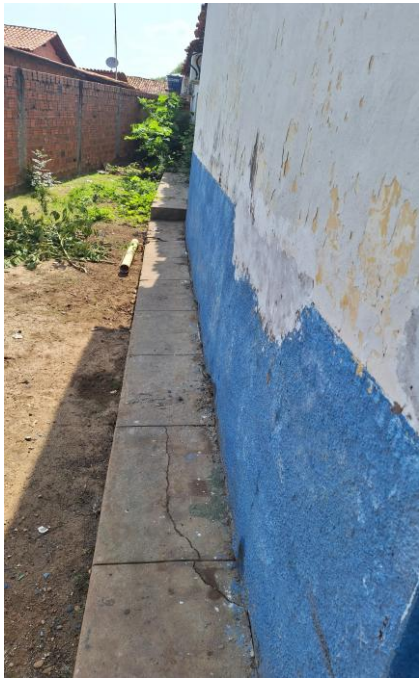
| | <p>Parede externa (fachada lateral) com descascamento, excesso de umidade e fissuras.</p> | <p>Manchas por umidade/Infiltração, eflorescência, Descascamento, Rachaduras no piso.</p> | <p>1) Umidade na área externa por exposição ao vento e chuva;<br/>2) Incompatibilidade de entre tintas;<br/>3) Teor de sais solúveis presentes nos materiais ou componentes do revestimento;<br/>4) Processo de cura inadequado.</p> | <p><b>Parede:</b><br/>1) Remoção do revestimento danificado.<br/>2) Aplicação do novo revestimento (Chapisco, emboço e reboco);<br/>3) Aplicação de selador;<br/>4) Aplicação do hidrofugante;<br/>5) Aplicação o novo revestimento externo (pintura).<br/><br/><b>Piso:</b><br/>1) Remover todo o piso danificado e refazer adequadamente.</p> |

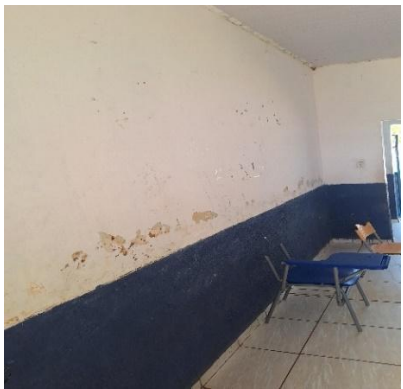
| | <p>Descolamento da tinta.</p> | <p>Descascamento.</p> | <p>1) Incompatibilidade de entre tintas;<br/>2) Falta de preparo para aplicação de novas camadas de tintas.</p> | <p>1) Fazer limpeza superficial e excluir todas as partículas sólidas soltas;<br/>2) Aplicar fundo preparador de parede.<br/>3) Repintar a superfície.</p> |

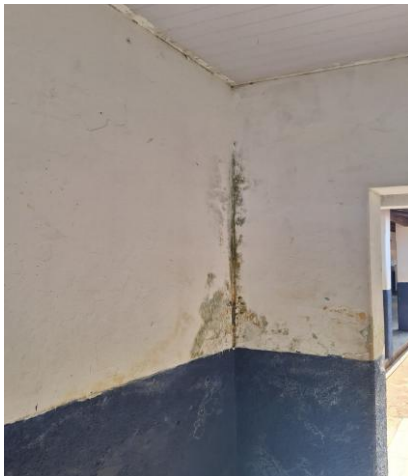
| | <p>Manchas escuras, manchas brancas e pontos esverdeados.</p> | <p>Manchas por umidade/Infiltração, bolor e/ou mofo e eflorescência.</p> | <p>1) Infiltração proveniente de possível vazamento;<br/>2) Teor de sais solúveis presentes nos materiais ou componentes do revestimento.</p> | <p>1) Lixar a parede e remover área danificada;<br/>2) Fazer limpeza superficial e excluir todas as partículas sólidas soltas;<br/>3) Aplicar fundo preparador de parede;<br/>4) Repintar a superfície.</p> |

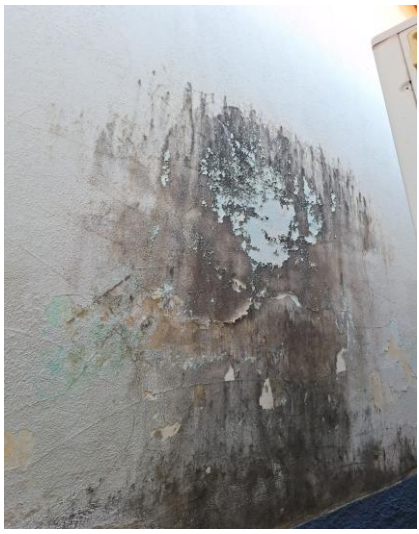
| | <p>Manchas escuras, desprendimento do revestimento e fissuras.</p> | <p>Manchas por umidade/Infiltração, bolor e/ou mofo, Descascamento e fissuras.</p> | <p>1) Umidade na área externa por exposição ao vento e chuva e falta de pingadeira;<br/>2) Degradação do revestimento por ação de fungos;<br/>3) Desagregação e fissuração do revestimento por lixiviação da água acumulada.</p> | <p>1) Remoção do revestimento danificado;<br/>2) Aplicação do novo revestimento;<br/>3) Aplicação de selador;<br/>4) Aplicação do hidrofugante;<br/>5) Aplicação o novo revestimento externo (pintura);<br/>6) Aplicação da pingadeira.</p> |

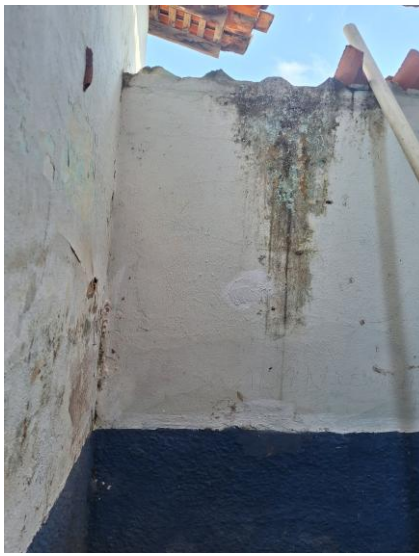
| | <p>Manchas escuras e esverdeadas, desprendimento do revestimento e fissuras.</p> | <p>Manchas por umidade/Infiltração, bolor e/ou mofo, Descascamento, Desplacamento e fissuras.</p> | <p>1) Umidade na área externa por exposição a chuva e falta de pingadeira;<br/>2) Degradação do revestimento por ação de fungos;<br/>3) Desagregação e fissuração do revestimento por lixiviação da água acumulada.</p> | <p>1) Retirar área danificada com o uso de uma escova de cerdas duras e/ou lixas e remoção do revestimento danificado;<br/>2) Aplicação do novo revestimento;<br/>3) Fazer limpeza superficial e excluir todas as partículas sólidas soltas.<br/>4) Aplicar fundo preparador de parede.<br/>5) Repintar a superfície.<br/>6) Aplicação da pingadeira.</p> |

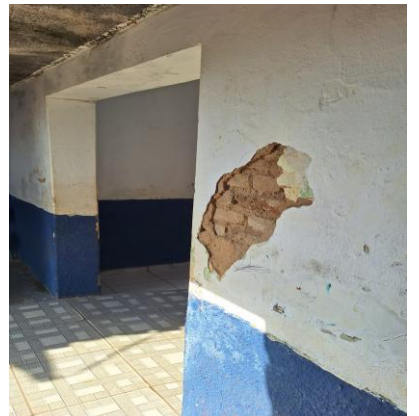
| | <p>Desprendimento do reboco.</p> | <p>Desplacamento</p> | <p>1) Desprendimento causado por impacto ou por perda de aderência.</p> | <p>1) Verificar se ainda existe partes descoladas e removê-las;<br/>2) Preparar a superfície;<br/>3) Aplicar nova argamassa no local.</p> |

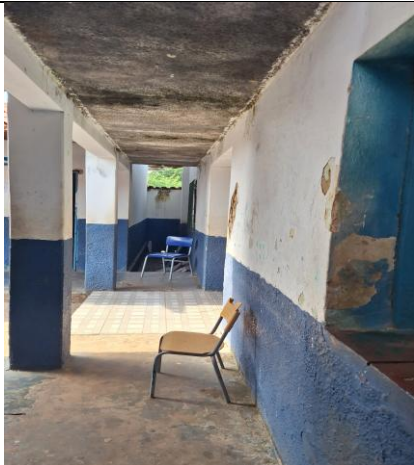
| | <p>Manchas escuras na laje.</p> | <p>Manchas por umidade/Infiltração, bolor e/ou mofo.</p> | <p>1) Umidade na área externa por exposição ao vento e chuva devido ao telhado está danificado;<br/>2) Degradação do revestimento por ação de fungos;<br/>3) o sistema de captação de pluviais insuficiente.</p> | <p>1) Conserto do telhado e impermeabilização da laje;<br/>2) Remoção do revestimento danificado;<br/>3) Aplicação do novo revestimento;<br/>4) Aplicação de selador;<br/>5) Aplicação do hidrofugante.</p> |

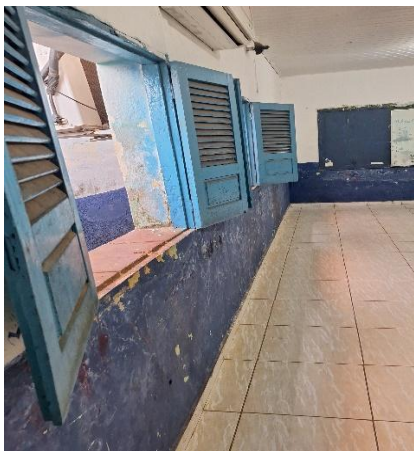
| | <p>Manchas esbranquiçadas no revestimento</p> | <p>Eflorescência</p> | <p>1) Teor de sais solúveis presentes nos materiais ou componentes do revestimento;</p> | <p>1) Limpeza da área afetada;<br/>2) Remoção do revestimento danificado;<br/>3) Aplicação do fundo preparador de paredes (selador);<br/>4) Aplicação do hidrofugante;<br/>5) Aplicação o novo revestimento (pintura).</p> |
| <p>O diagnóstico é pertinente a todas as salas de aula localizadas na edificação situada ao lado esquerdo da entrada principal.</p> | | | | |

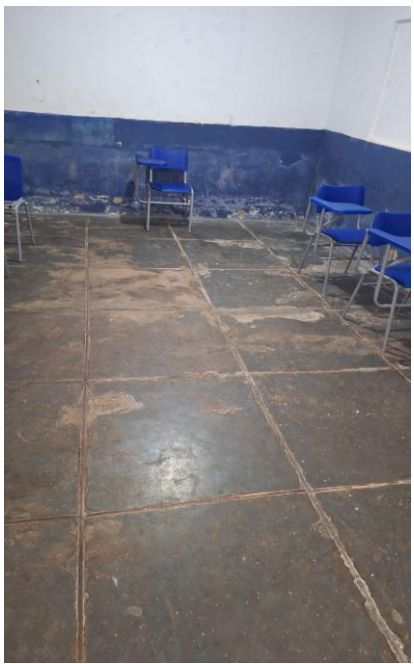
| | <p>Manchas esbranquiçadas na parede e manchas no piso.</p> | <p>Eflorescência e desgaste no piso.</p> | <p>1) Teor de sais solúveis presentes nos materiais ou componentes do revestimento;<br/>2) uso de materiais inadequados e mau uso do piso, provocando assim, baixa resistência.</p> | <p><b>Parede:</b><br/>1) Limpeza da área afetada;<br/>2) Remoção do revestimento danificado;<br/>3) Aplicação do fundo preparador de paredes (selador);<br/>4) Aplicação do hidrofugante;<br/>5) Aplicação o novo revestimento (pintura).<br/><br/><b>Piso:</b><br/>1) Remover todo o piso danificado;<br/>2) Construir novamente o piso.</p> |
| <p>O diagnóstico é pertinente a todas as salas de aula localizadas na edificação situada ao lado direito a entrada principal.</p> | | | | |

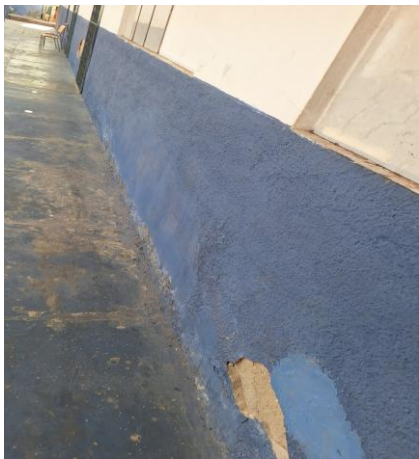
| | Desplacamento do reboco e manchas no piso. | Desplacamento e desgaste do piso. | <p>1) Desprendimento causado por impacto ou por perda de aderência;</p> <p>2) uso de materiais inadequados e mau uso do piso, provocando assim, baixa resistência.</p> | <p><b>Parede:</b></p> <p>1) Verificar se ainda existe partes descoladas e removê-las;</p> <p>2) Preparar a superfície;</p> <p>3) Aplicar nova argamassa no local.</p> <p><b>Piso:</b></p> <p>1) Remover todo o piso danificado;</p> <p>2) Construir novamente o piso.</p> |

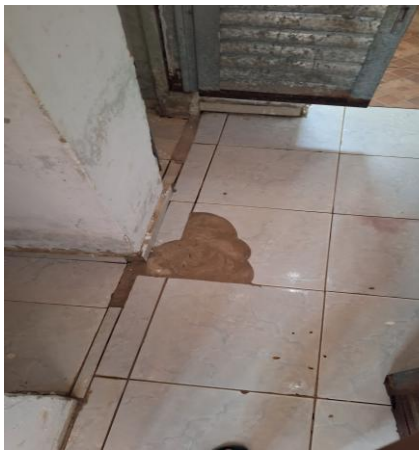
| | Revestimento cerâmico quebrado. | Quebra do revestimento cerâmico. | <p>1) argamassa insuficiente para o assentamento ou de baixa qualidade.</p> | <p>1) Limpeza da área afetada;</p> <p>2) Remoção do revestimento danificado;</p> <p>3) Aplicação o novo revestimento (cerâmico).</p> |

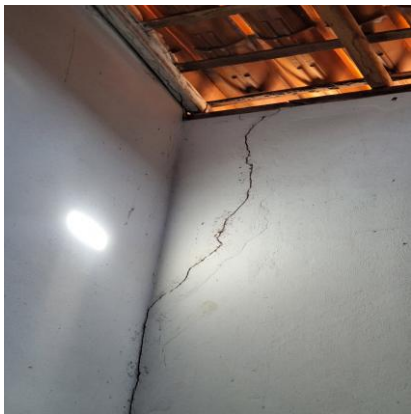
| | Abertura diagonal. | Trinca inclinada | <p>1) Falta de amarração da parede em algum elemento estrutural como vigas;</p> <p>2) Retração e expansão da alvenaria;</p> <p>3) Concentrações de tensões.</p> | <p>1) Remoção da área afetada;</p> <p>2) Verificação das condições da alvenaria e, se necessário, costura com barras de aço;</p> <p>3) Aplicar selagem com resina epóxi ou nata de cimento com consistência adequada.</p> |

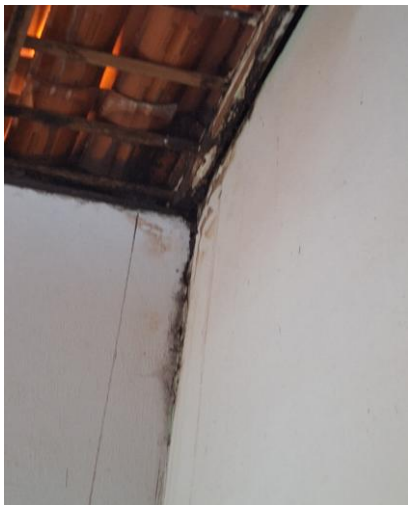
| | Manchas escuras | Manchas por umidade, Infiltração, bolor e/ou mofo. | 1) Infiltração causado no telhado possivelmente por telhas quebradas. | 1) Fazer as correções das infiltrações no telhado.<br><br>2) Retirar área danificada com o uso de uma escova de cerdas duras e/ou lixas.<br><br>3) Fazer limpeza superficial e excluir todas as partículas sólidas soltas.<br><br>4) Aplicar fundo preparador de parede.<br><br>5) Repintar a superfície |

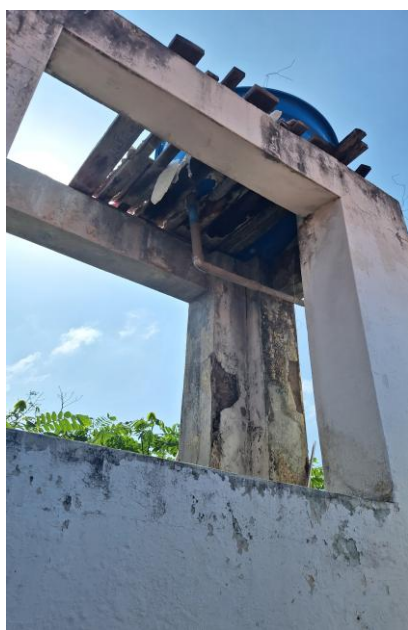
| | Manchas escuras, desprendimento do concreto, pintura danificada. | Deslocamento do concreto, manchas por umidade. | 1) Estrutura exposta vento e chuva;<br><br>2) Falta de aderência do reboco com o concreto; | 1) Verificar se armadura não está apresentando o início do processo de corrosão.<br><br>2) Verificar se ainda existe partes descoladas e removê-las;<br><br>4) Preparar a superfície e recompor toda a argamassa retirada;<br><br>5) Fazer limpeza superficial e excluir todas as partículas sólidas soltas;<br><br>3) Aplicar fundo preparador de parede.<br><br>4) Repintar a superfície. |

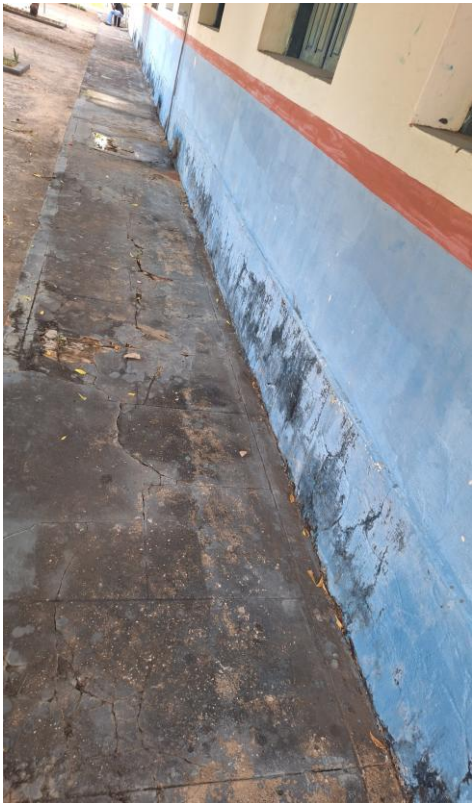
| Problema patológico | Descrição por inspeção visual | Manifestação detectada | Possíveis diagnósticos | Terapêutica Adequada |
|---|---|---|---|---|
| | Excesso de umidade e trincas na parede externa (fachada frontal) e no piso. | Manchas de umidade, Infiltração, trincas e recalque (piso). | <p><b>Piso:</b></p> <ol style="list-style-type: none"> <li>1) Recalque do solo devido à má compactação;</li> <li>2) Trincas e fissuras em consequência do recalque;</li> <li>3) Manchas de umidade devido infiltração através das trincas e fissuras.</li> </ol> <p><b>Parede:</b></p> <ol style="list-style-type: none"> <li>1) Manchas de umidade na área externa por exposição ao vento e chuva;</li> <li>2) Fissuração na camada de pintura devido ao não uso de material adequado para área externa e falta de manutenção.</li> </ol> | <p><b>Piso:</b></p> <ol style="list-style-type: none"> <li>1) Demolir área recalçada;</li> <li>2) Preparar o solo;</li> <li>3) Inserir nova camada de aterro;</li> <li>4) Compactar adequadamente;</li> <li>5) Se necessário, reforçar com malha pop;</li> <li>6) Lançamento da camada de concreto;</li> <li>7) Realizar processo de cura adequadamente.</li> </ol> <p><b>Parede:</b></p> <ol style="list-style-type: none"> <li>1) Lixar a parede e remover área afetada;</li> <li>2) Fazer limpeza superficial e excluir todas as partículas sólidas soltas.</li> <li>3) Aplicar fundo preparador de parede;</li> <li>4) Repintar a superfície com tinta hidrofugante.</li> </ol> |

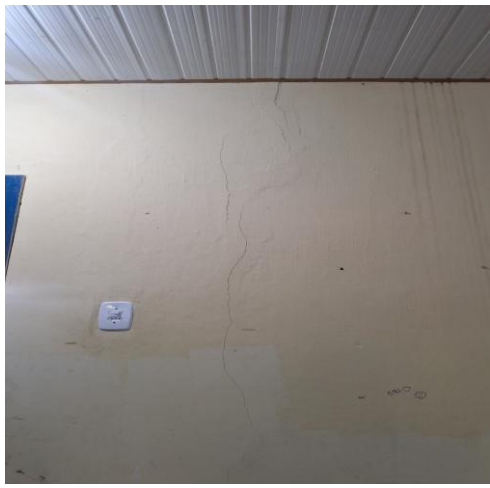
| | Fissuração em direções aleatórias na parede | Fissuras no revestimento | 1) Fissuração devido à falta de aderência da argamassa na alvenaria;<br>2) Fissuração vertical devido à sobrecarga na alvenaria;<br>3) Fissuração devido à falta de amarração em algum elemento estrutural. | 1) Retirada da camada danificada;<br>2) Reforçar com tela de poliéster para trincas;<br>3) Reaplicar a camada de argamassa;<br>4) Aplicar fundo preparador;<br>5) Repintar a parede. |

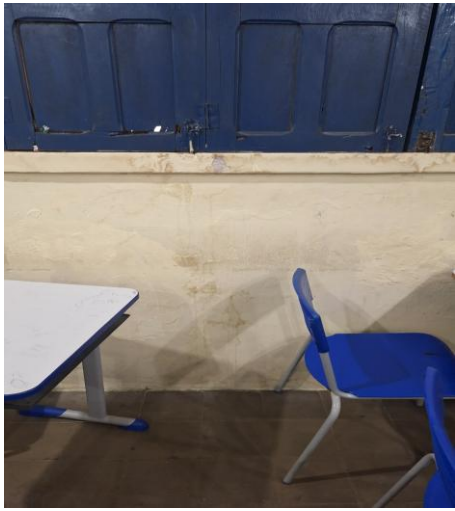
| | Manchas, desgaste da pintura e esquadria quebrada. | Manchas por umidade, infiltração e descascamento. | 1) Infiltração na área interna devido à má execução do peitoril da esquadria;<br>2) Manchas de umidade em razão da infiltração de águas pluviais;<br>3) Falta de aderência entre pintura antiga e nova. | 1) Corrigir vazamento;<br>2) Lixar a parede e remover área afetada;<br>3) Fazer limpeza superficial e excluir todas as partículas sólidas soltas.<br>4) Aplicar fundo preparador de parede.<br>5) Repintar a superfície. |
| Esse diagnóstico é pertinente a todas as salas localizadas na edificação. | | | | |

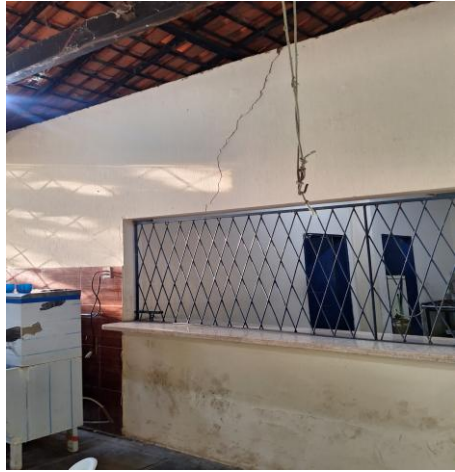
| | Abertura diagonal na guarnição. | Trinca inclinada. | 1) Falta de amarração da parede em algum elemento estrutural como vigas;<br>2) Retração e expansão da alvenaria;<br>3) Concentrações de tensões. | 1) Remoção da área afetada;<br>2) Verificação das condições da alvenaria e, se necessário, costura com barras de aço;<br>3) Aplicar selagem com resina epóxi ou nata de cimento com consistência adequada. |

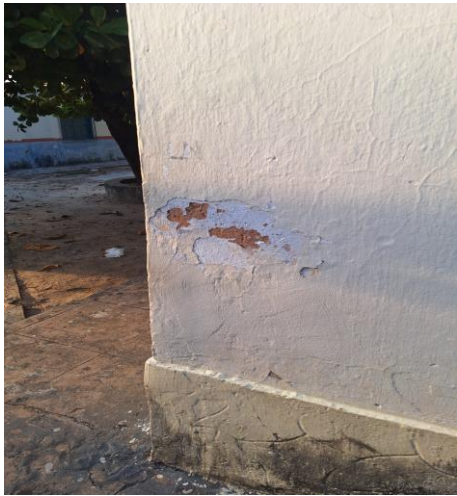
| | <p>Degradação da pintura e do reboco na fachada lateral esquerda.</p> | <p>Descascamento e deslocamento.</p> | <p>1) Desprendimento causado por impacto ou por perda de aderência;<br/>2) Incompatibilidade de entre tintas.</p> | <p>1) Fazer limpeza superficial e excluir todas as partículas sólidas soltas.<br/>2) Aplicar fundo preparador de parede.<br/>3) Repintar a superfície.<br/>4) Verificar se ainda existe partes descoladas e removê-las e reiniciar processo.</p> |

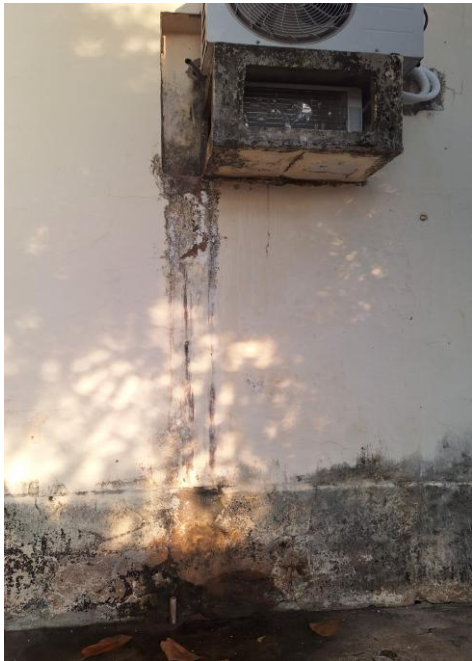
| | <p>Manchas escuras.</p> | <p>Manchas por umidade, Infiltração, bolor e/ou mofo.</p> | <p>1) Não foi realizada a drenagem adequada do ponto de ar-condicionado.</p> | <p>1) Instalar um dreno adequado para o ar-condicionado.<br/>2) Retirar área danificada com o uso de uma escova de cerdas duras e/ou lixas.<br/>3) Fazer limpeza superficial e excluir todas as partículas sólidas soltas.<br/>4) Aplicar fundo preparador de parede.<br/>5) Repintar a superfície.</p> |

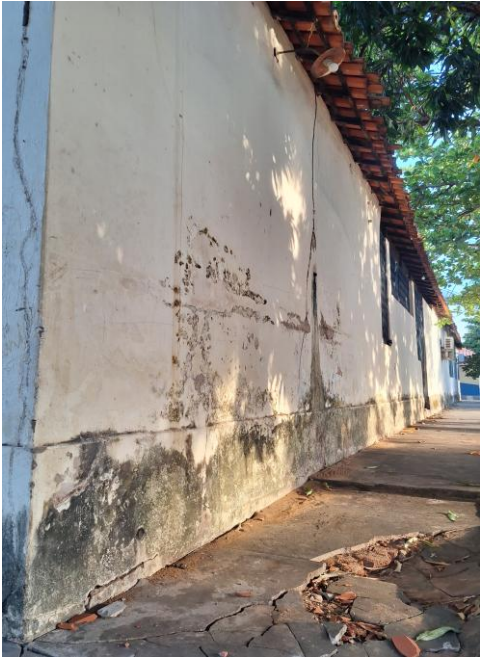
| | <p>Pintura danificada, excesso de umidade e afundamento do piso da parede externa (fachada posterior).</p> | <p>Manchas, Infiltração, deslocamento do reboco, descascamento da pintura e mofo.</p> | <p><b>Piso:</b><br/>1)Recalque do solo devido à má compactação;<br/><br/>2) Quebra do piso devido o recalque.<br/><br/><b>Parede:</b><br/>1) Umidade na área externa por exposição ao vento e chuva.<br/><br/>2) Mofo ocasionado pelo excesso de umidade na área;<br/><br/>3)Desprendimento causado por perda de aderência do reboco e da pintura.</p> | <p><b>Piso:</b><br/>Repetir procedimento da análise 1 deste Quadro.<br/><br/><b>Parede:</b><br/>1) Lixar a parede e remover área danificada.<br/><br/>2) Fazer limpeza superficial e excluir todas as partículas sólidas soltas;<br/><br/>3) Aplicar fundo preparador de parede<br/><br/>4) Repintar a superfície.</p> |

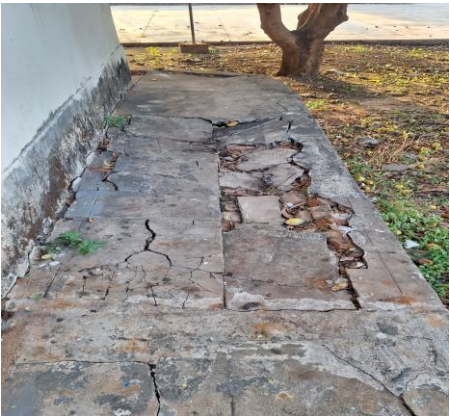
| | <p>Piso quebrado.</p> | <p>Quebra do revestimento.</p> | <p>1)solo deve ter cedido, e consequentemente provocou a quebra do revestimento.</p> | <p>1) preciso retirar todo o revestimento e refazer o piso de cimento de forma correta.</p> |

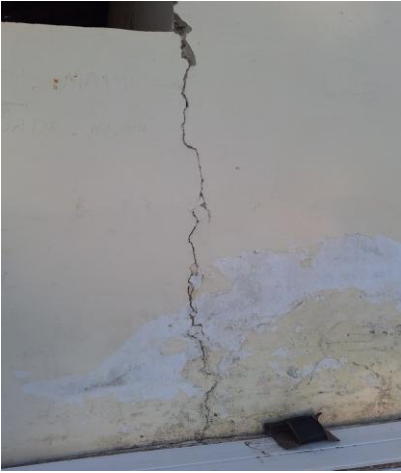
| | <p>Abertura entre paredes.</p> | <p>Trinca.</p> | <p>1) Retração e expansão da alvenaria.<br/><br/>2) Falta de amarração da parede com algum elemento estrutural.</p> | <p>1) Aplicar selagem com resina epóxi ou nata de cimento com consistência adequada.<br/><br/>2) Se o problema continuar usar o grampeamento da fissura com barras de aço.</p> |

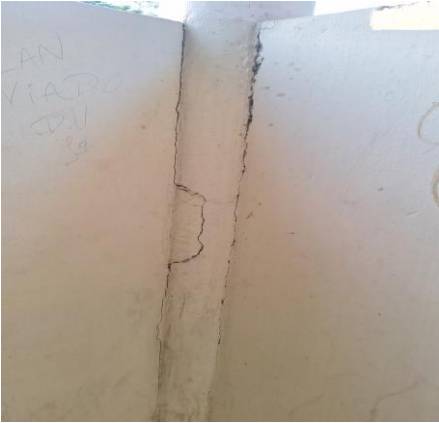
| | Abertura entre paredes. | Trinca. | <p>1) Retração e expansão da alvenaria.</p> <p>2) Falta de amarração da parede com algum elemento estrutural.</p> | <p>1) Realizar amarração das paredes com o elemento estrutural por meio de costura das fissuras com barras de aço.</p> |

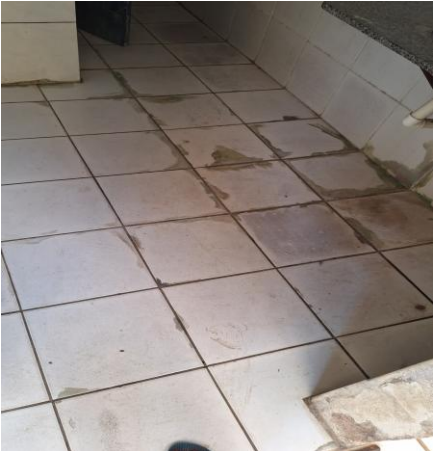
| | Desgaste do piso cerâmico | Manchas por e no revestimento cerâmico. | <p>1) Uso excessivo de produtos químicos que afetaram a superfície da cerâmica do revestimento.</p> <p>2) Infiltração devido vazamento de encanação.</p> | <p>1) Identificar e corrigir ponto de vazamento;</p> <p>2) Troca do revestimento cerâmico.</p> |

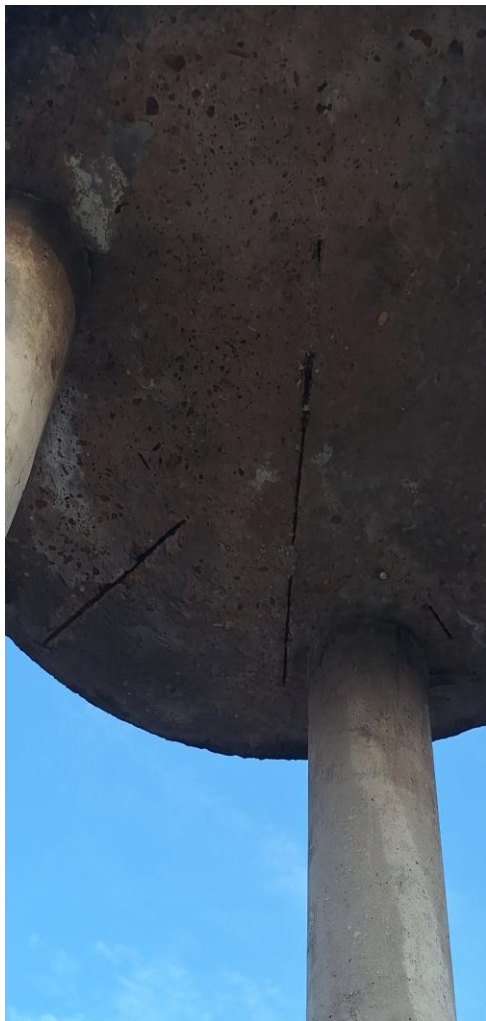
| | <p>Perda do cobrimento da laje do reservatório, armadura exposta na base da laje, concreto com presença de vazios e manchas esbranquiçadas</p> | <p>Perda do cobrimento, corrosão da armadura e lixiviação.</p> | <p>1) Aparente porosidade do concreto acarretando sua má qualidade e facilitando a entrada de óxidos, sais e gás carbônico;</p> <p>2) Corrosão na armadura devido a possível porosidade do concreto e perda da camada passivadora do aço;</p> <p>3) Perda do cobrimento devido a presença de corrosão;</p> <p>4) Lixiviação do concreto devido a presença de sais.</p> | <p><b>Necessita-se da análise de um engenheiro estrutural para ser executado.</b></p> <p>1) Escoramento da área a ser executada;</p> <p>2) Escarificação do concreto até exposição completa da barra de aço com presença de corrosão;</p> <p>3) Remoção completa da área corroída com uso de jato de areia ou escova de aço;</p> <p>4) Verificação da nova espessura da barra e se necessita de reforço ou não seguindo a NBR 6118:2023;</p> <p>5) Aplicação do anticorrosivo nas barras de aço;</p> <p>6) Preenchimento da área de concreto removida com graute tixotrópico.</p> |

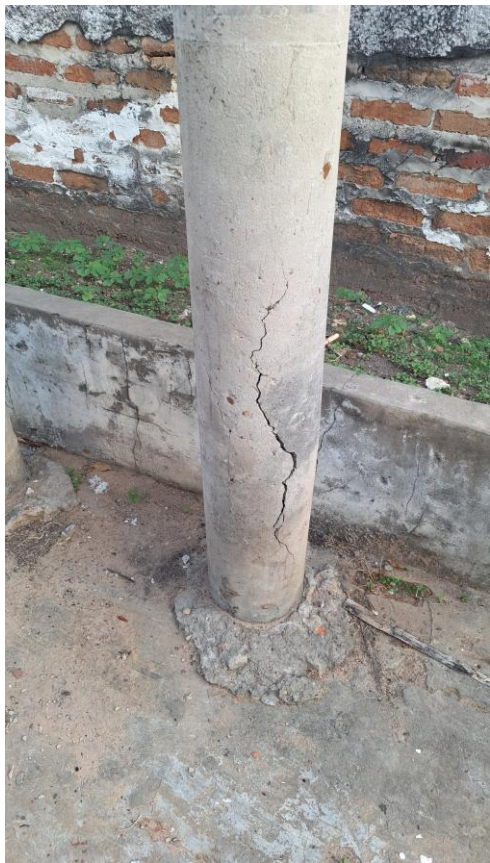
| | Fissuração em elemento estrutural tipo pilar. | Trinca na base de pilar. | <p>1) Abertura de trinca que pode ser ocasionada pela má execução do elemento (falta de processo de cura adequado e/ou processo de vibração do concreto inadequado);</p> <p>2) Ou pode ter sido ocasionada pela má qualidade do concreto (concreto poroso);</p> <p>3) Corrosão da armadura do elemento estrutural devido a perda da camada passivadora e consequência dos itens já citados;</p> <p>4) Junção de todos os possíveis diagnósticos.</p> | <p><b>Necessita-se da análise de um engenheiro estrutural para ser executado.</b></p> <p>1) Escoramento da área a ser executada;</p> <p>2) Escarificação do concreto até exposição completa da barra de aço;</p> <p>3) Verificação se há presença de corrosão, caso sim, seguir os passos apresentados para o elemento anterior.</p> |
