**ACESSIBILIDADE EM RESIDÊNCIA UNIVERSITÁRIA: UM ESTUDO DE  
CASO NA UFERSA-PAU DOS FERROS-RN**

Monografia apresentada à Banca Examinadora do Curso de Engenharia Civil da Universidade Federal Rural do Semi-Árido em cumprimento às exigências legais como requisito parcial à obtenção do grau de Bacharel em Engenharia Civil.

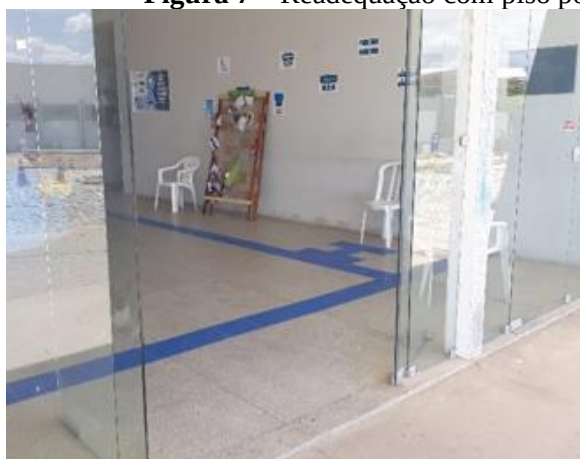
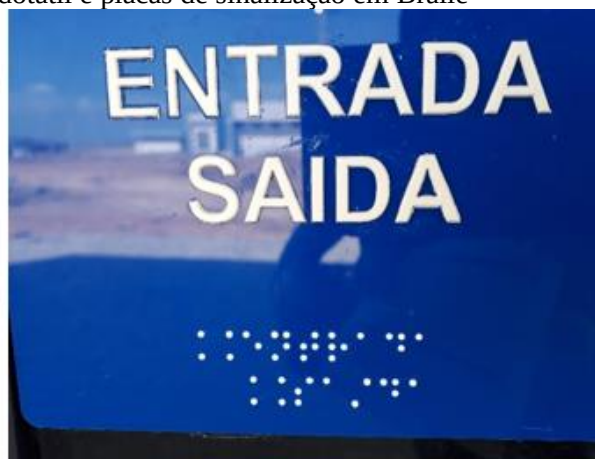
**Figura 7** – Readequação com piso podotátil e placas de sinalização em Braile

Em se tratando de uma instituição formadora de profissionais de arquitetura e engenharia, espera-se que seja exemplo de uma universidade inclusiva e democrática. No entanto, as barreiras arquitetônicas encontradas nas calçadas e ambientes internos mostravam uma visão de exclusão com relação ao acesso de pessoas deficientes. Em 2018 a UFERSA passou por uma readequação como: emprego piso podotátil nos ambientes internos da instituição que auxiliam a locomoção de deficientes visuais como pouca ou nenhuma visão; todos os prédios possuem placa de sinalização próximo as entradas de salas e ambientes com indicações na escrita em Braile que ajudam na identificação dos espaços (Figura 7a e b).

a) Piso tátil.

b) Sinalização nas entradas/saídas dos prédios.

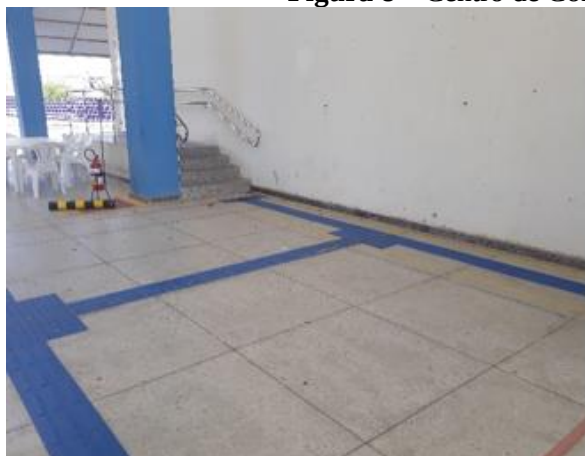
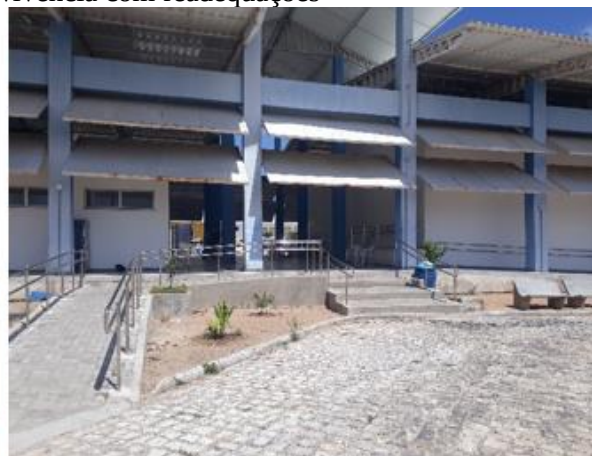
**Figura 8** – Centro de Convivência com readequações

a) Utilização de piso podotátil.

b) Rampa e guarda-corpos.

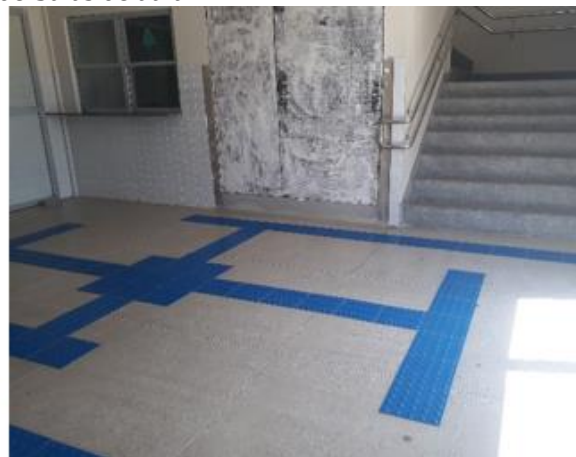
**Figura 9** – Bloco de Salas de aula

a) Circulação do bloco de sala de aula.

b) Escadas sinalizada e com corrimãos.

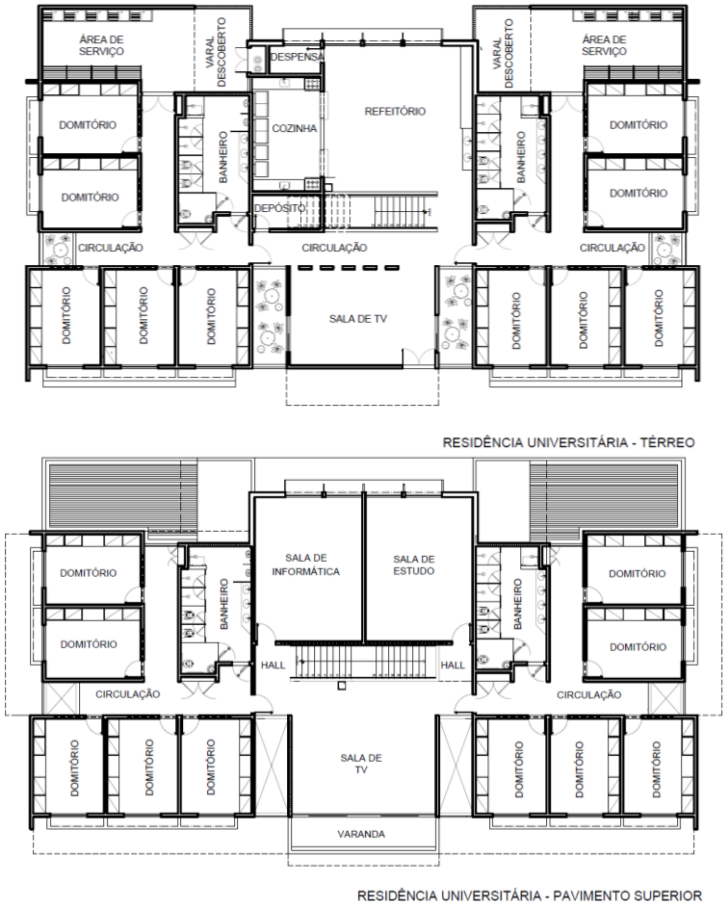
Figura 11 – Plantas da Residência Universitária

Foi preenchido um *Check list* composto pelas principais partes da ABNT NBR 9050 (2015) juntamente com o auxílio do Manual Prático de Acessibilidade (CREA-PB, 2019), descrevendo como os elementos acessíveis são tratados e dimensionados para cada tipo de ambiente. A Figura 11 ilustra a distribuição dos espaços internos dos prédios da residência universitária.

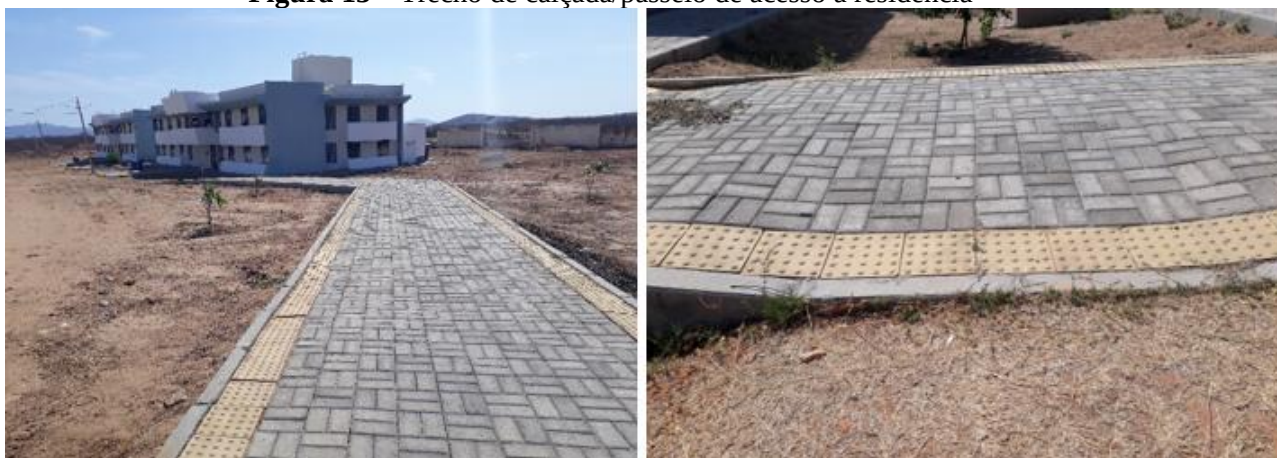
**Figura 13** – Trecho de calçada/passeio de acesso à residência

a) Trajeto até a residência.

b) Rampa de acesso.

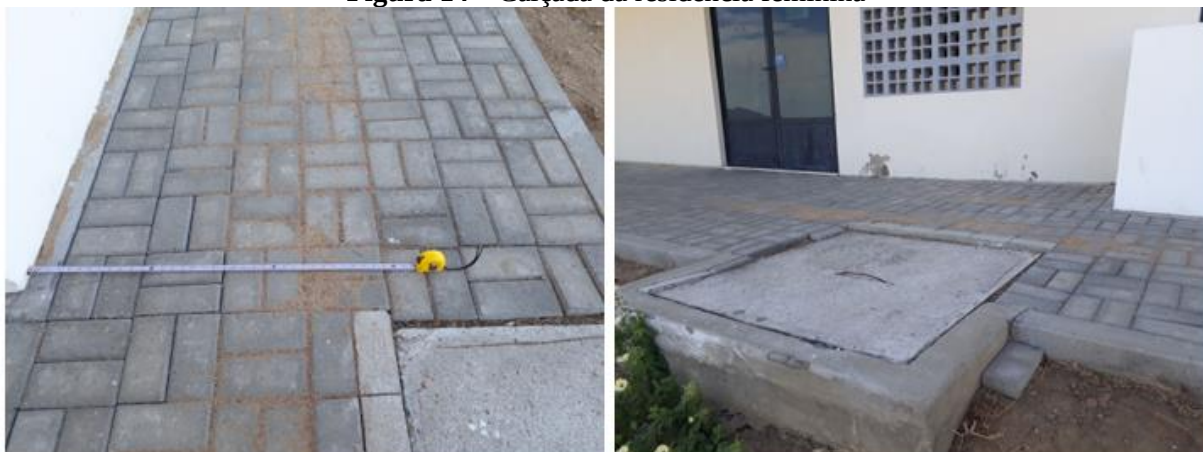
**Figura 14** – Calçada da residência feminina

a) Largura livre menor que 120cm.

b) Caixa de inspeção no trajeto.

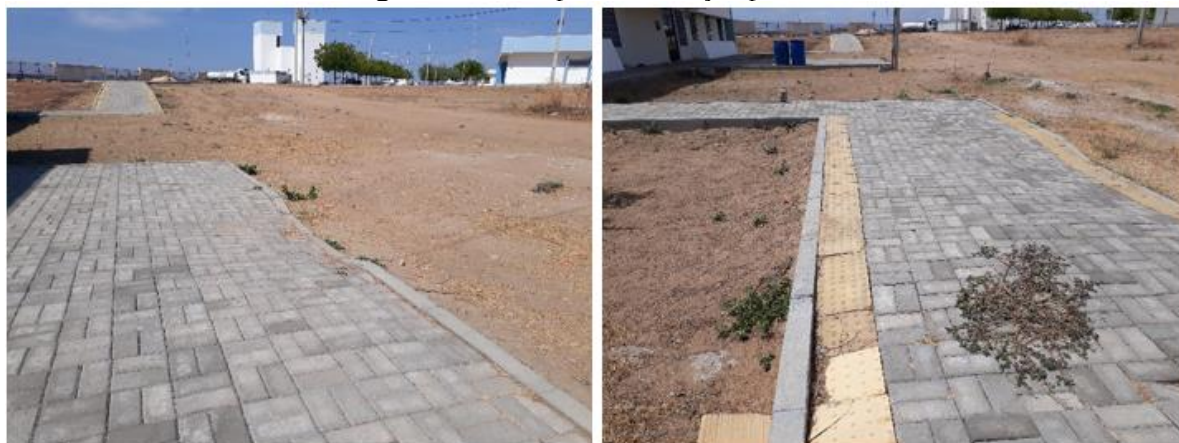
**Figura 15** – Rampa e sinalização podotátil

a) Rampa de acesso para entrada principal.

b) Calçada com defeitos e depressões.

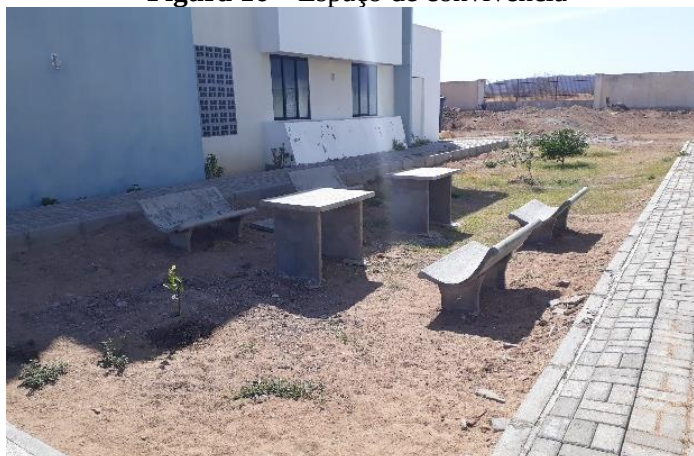
**Figura 16** – Espaço de convivência

Na figura ainda é possível perceber que o piso é inadequado, sem condições de acesso, não possui rampas, a sinalização de piso de alerta e direcional não foram empregados na extensão da calçada que orientam que há presença de desníveis e descontinuidade.

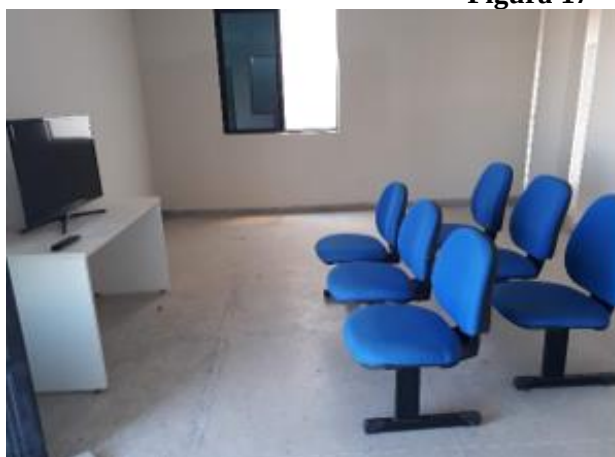
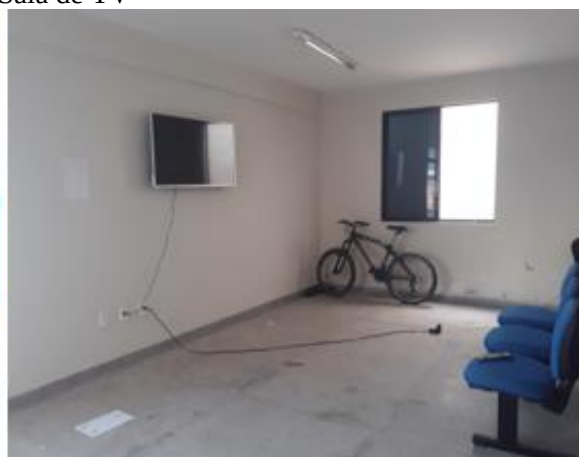
**Figura 17** – Sala de TV

Na circulação interna dos prédios observou-se a presença de obstáculos, ambas as edificações possuem uma sala de TV (Figuras 17a e b), cuja as dimensões estão de acordo com a norma, com áreas de aproximação aceitáveis.

a) Sala de TV Residência feminina.

b) Sala de TV Residência Masculina.

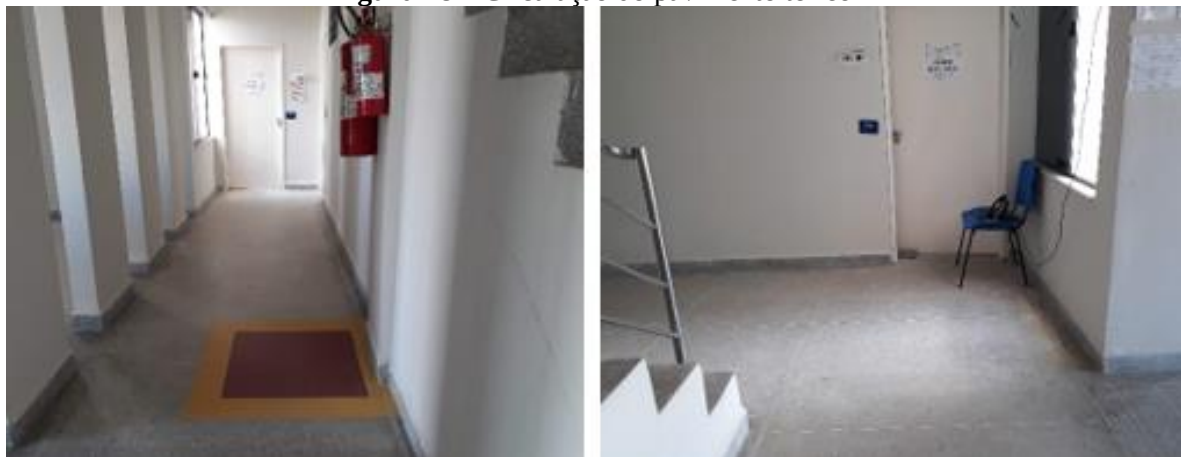
**Figura 18** – Circulação do pavimento térreo

Com relação aos corredores e passagem, a Figura 18 apresenta a área de circulação do pavimento térreo, na qual a largura e dimensões estão dentro do requisito da normatização e verificados na Tabela 1 (Anexo A).

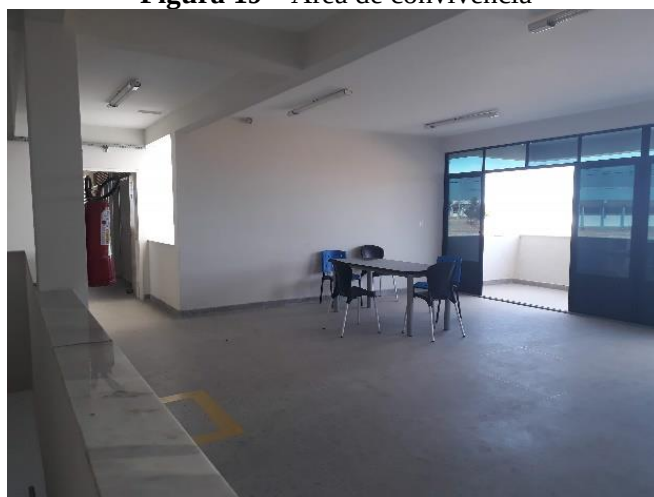
**Figura 19** – Área de convivência

Na Figura 19 pode-se ver a circulação do pavimento superior, onde há área de convivência com mesa para estudo, próxima à varanda.

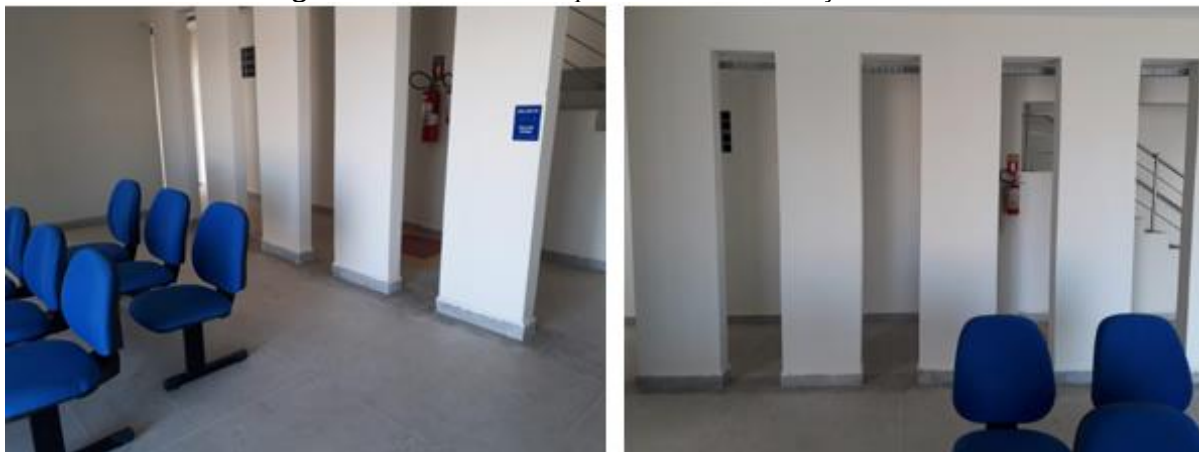
**Figura 20** – Obstáculo arquitetônico na circulação interna

A partir das observações feitas e dos dados apresentados no Anexo A, não foram encontrados pisos táteis de alerta e direcional que servem de orientação para deficientes visuais. Existem em alguns pontos de circulação a presença de extintores, bebedouros e portas que podem causar dificuldades no percurso. Outro problema é a falta de sinalização dos pilares que

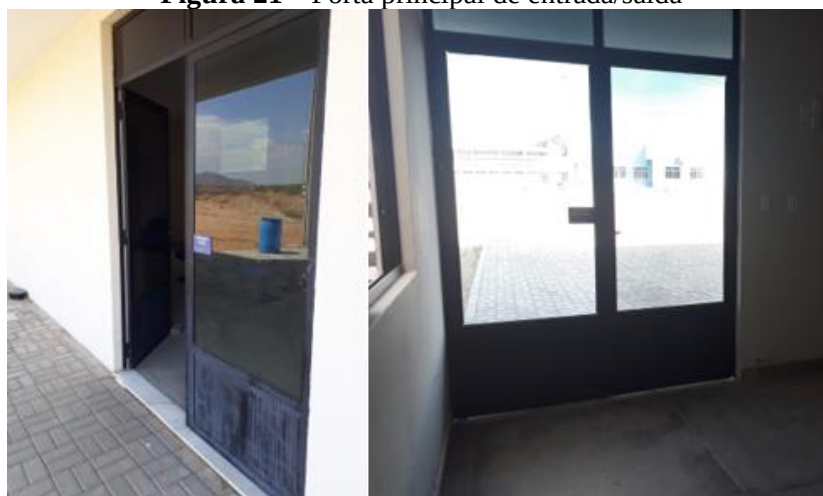
**Figura 21** – Porta principal de entrada/saída

As portas principais dos prédios obedecem aos limites de vão de abertura propostos por norma: vão livre mínimo de 0,80 m de largura e 2,10 m de altura. Possuem sinalização visual em Braille com altura 1,20 m do piso, de acordo com a NBR 9050 (2015) a sinalização deve ser instalada numa faixa de alcance entre 1,20 e 1,60 m no plano vertical (Figura 21).

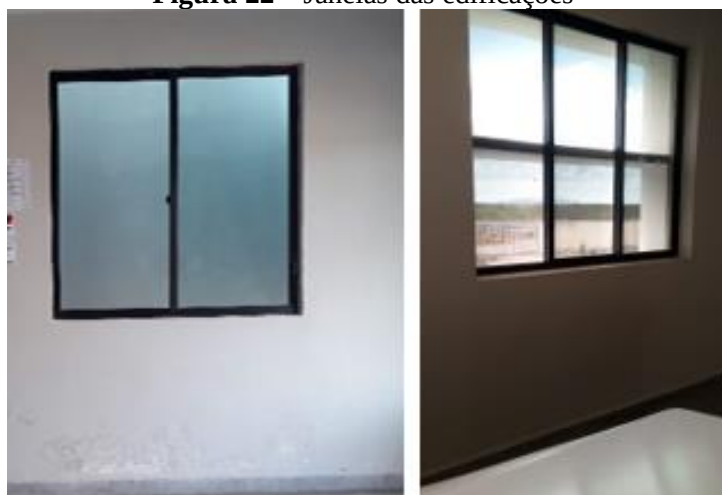
**Figura 22** – Janelas das edificações

Outro problema são as janelas dos prédios, que não obedecem aos critérios de instalação propostos pela NBR 9050 (2015). Segundo essa norma as janelas devem permitir alcance visual adequado e o comando de abertura deve estar entre 0,60 até 1,20 m, exceto em caso que deve prevalecer a segurança e privacidade. As esquadrias foram instaladas com altura de 1,05m do piso (Figura 22a e 22b), portanto estão no limite estabelecido pela norma. Mas os cadeirantes não têm acesso ao comando de abertura das janelas, porque algumas estão a 1,70 m de altura, o que impossibilita abertura com autonomia.

a) Janela da sala de TV.

b) Janela do refeitório.

Além disso, estas esquadrias não possuem comando de abertura do tipo pressão ou alavanca, como é proposto pela NBR 9050 (2015), a Figura 22 acima ilustra que são janelas de correr.

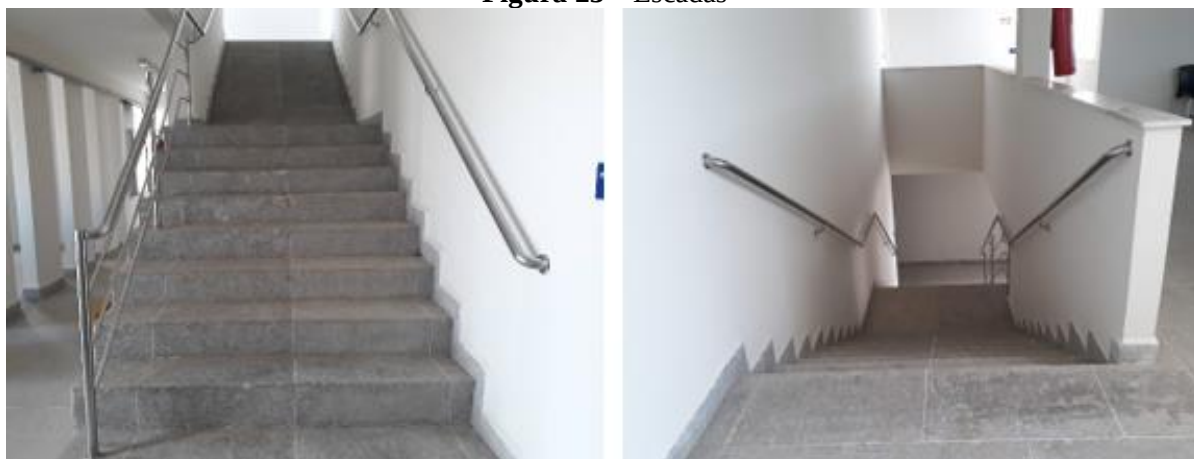
**Figura 23 – Escadas**

Como pode ser visto na Figura 23 as escadas não possuem nenhum tipo de sinalização tátil no início e fim do trajeto, os degraus também não possuem sinalização visual. Quando as escadas são a única rota de fuga em caso de incêndio, por exemplo, devem ser aplicados nos pisos e espelhos nas bordas e projeção de corrimãos sinalização fotoluminescentes ou retroiluminado, como ilustra a Figura 46 do Anexo B desta pesquisa (ABNT NBR 9050, 2015).

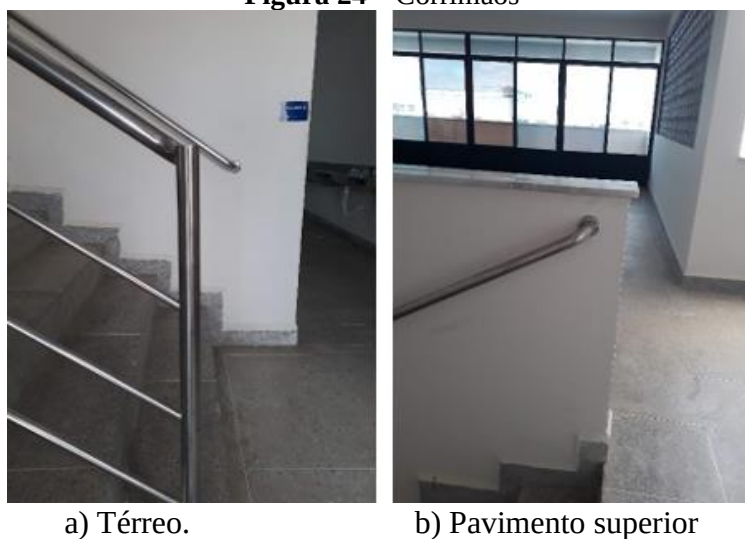
**Figura 24 – Corrimãos**

Além disso, a NBR 9050 (2015) descreve que os corrimãos de escadas e rampas precisam estar sinalizados através de caracteres em relevo e em Braile, com objetivo de identificar o pavimento. Esta sinalização deve ser instalada na geratriz superior do corrimão no seu prolongamento horizontal.

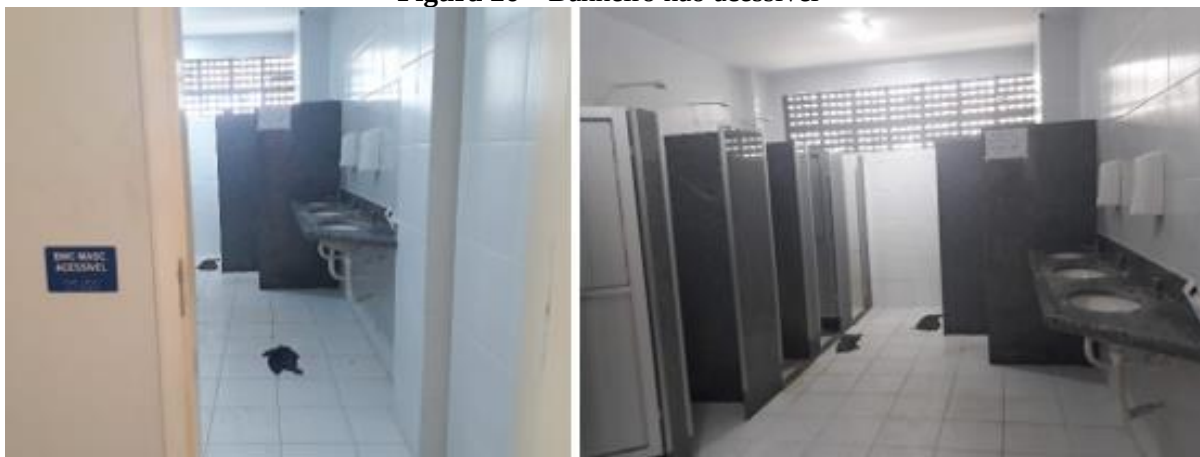
**Figura 26** – Banheiro não acessível

Pode-se ver ainda nas imagens acima que não há sanitários ou box acessíveis, nas duas edificações. Para esta pesquisa apenas os banheiros acessíveis do pavimento térreo foram analisados com relação a acessibilidade e para verificação através da Tabela 1 (Anexo A). Na residência feminina e masculina há sanitários e box acessíveis, porém com algumas divergências como: as portas dos sanitários acessíveis possuem vão livre apenas de 0,76 m não respeitando o limite mínimo de 0,80 m, e apenas o banheiro masculino possui barra horizontal na porta destinada ao sanitário.

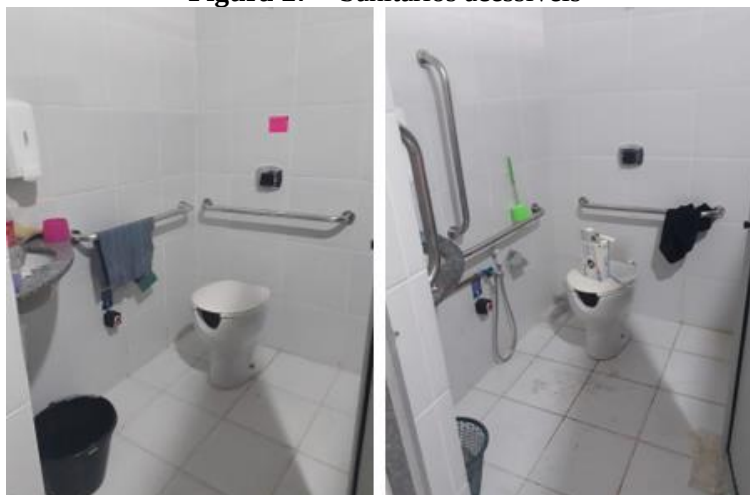
**Figura 27** – Sanitários acessíveis

desta. A Figura 27a mostra a ausência desse elemento no banheiro feminino, diferentemente do que ocorre na residência masculina (Figura 27b).

a) Banheiro feminino.      b) Banheiro masculino.

O Anexo B na Figura 49 ilustra a instalação das barras horizontais e verticais para o caso de bacias sanitárias convencionais. Foi observado também que não há a instalação de barras próximo ao lavatório no banheiro feminino. Estas barras podem ser horizontais e verticais, sendo instaladas em cada lado (ABNT NBR 9050, 2015). A partir das verificações e medições foi constatado que as dimensões e critérios de alturas das barras presentes no banheiro masculino foram respeitados de acordo com o Anexo A. Outro problema são as bacias sanitárias, a NBR 9050 (2015) adverte no item 7.7 que as bacias e assentos caracterizados como acessíveis não podem ter abertura frontal, não atendido conforme mostram as Figuras 27a e b.

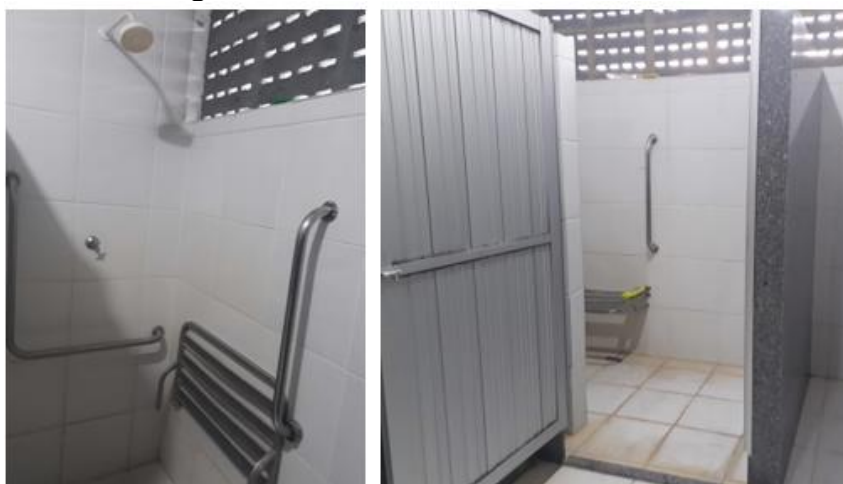
**Figura 28** – Boxes com chuveiros acessíveis

Com relação aos boxes para chuveiro acessível (Figura 28a e b), as portas têm 0,76 m vão livre, contrariando o critério descrito no item 7.12.1.1 da norma que estabelece que o box para chuveiro quando possui porta, é necessário um vão mínimo de 0,90 m e a área de varredura da porta não pode interferir ou prejudicar a passagem da cadeira de rodas para área de transferência para o banco (ABNT NBR 9050, 2015).

a) Banheiro feminino.

b) Banheiro masculino.

Quando o item 7.12.1.1 não é empregado, os usuários de cadeira de rodas sofrem com a dificuldade de acesso ao local, causando desconforto tanto para entrar quanto para sair. Os banheiros ainda possuem um pequeno obstáculo no piso, devido à má instalação do box, como pode ser visto na Figura 28b. Através das verificações do Anexo A foram realizadas as medições do interior e constatou-se que as dimensões descritas foram obedecidas.

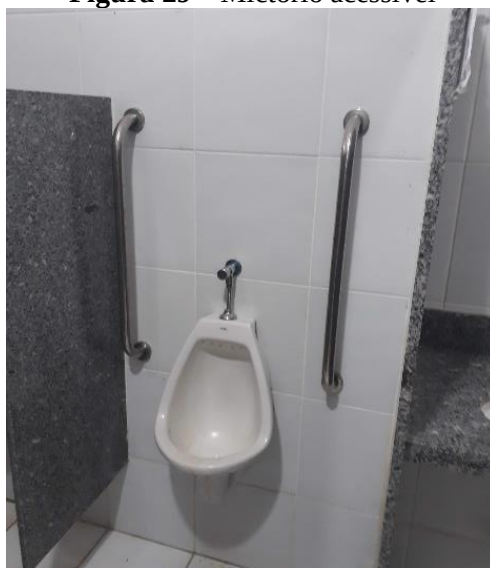
**Figura 29** – Mictório acessível

O banheiro masculino também possui um espaço com mictórios, sendo um deles acessível (Figura 29) possuindo barras laterais e a área de aproximação de cadeira de rodas (0,80 x 1,20m), segundo a norma.

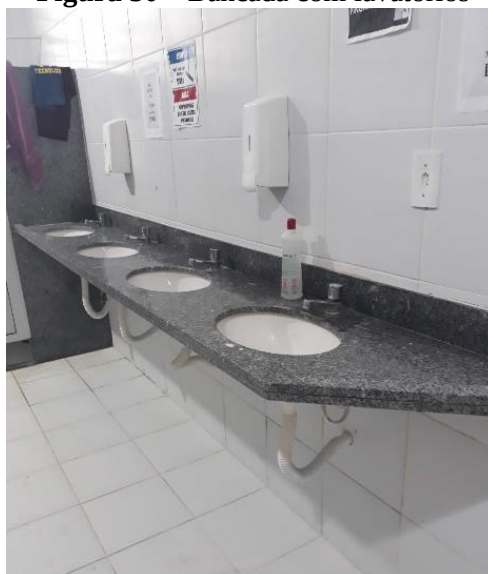
**Figura 30** – Bancada com lavatórios

Os lavatórios tanto no box sanitário acessível quanto nos de uso coletivo obedecem a altura frontal mínima de 0,80 m do piso. No entanto, as bancadas com lavatórios não possuíam barras de apoio (Figura 30). A NBR 9050 (2015) ressalta que, para este caso, as barras podem ser posicionadas nas duas extremidades ou apenas em uma. Verificou-se que estas barras não foram instaladas em nenhum dos banheiros acessíveis.

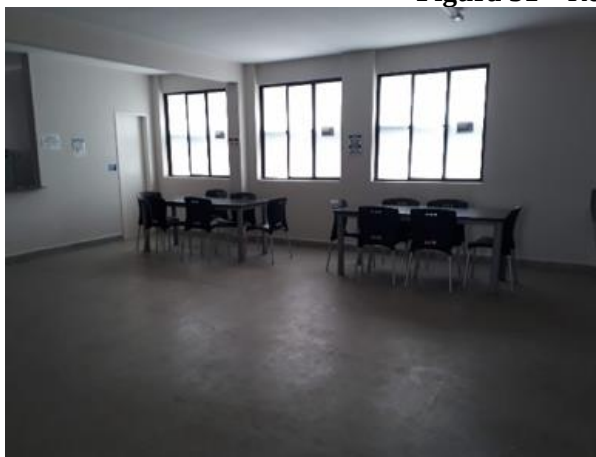
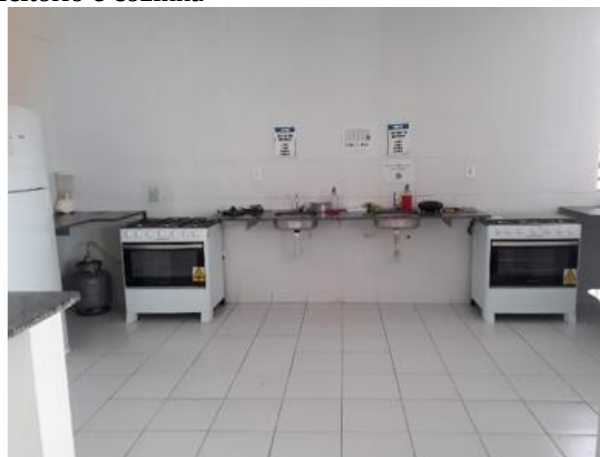
**Figura 31** – Refeitório e cozinha

elementos estavam condizentes com as exigências da ABNT NBR 9050:2015. Na cozinha foi verificada a condição de circulação, aproximação e alcance de utensílios, que de acordo com a norma de acessibilidade a altura máxima das pias deve ser de 0,85 m. A partir das medições constatou-se que estes elementos estavam a 0,90 m, a Figura 31 ilustra a cozinha e refeitório.

a) Refeitório.

b) Cozinha.

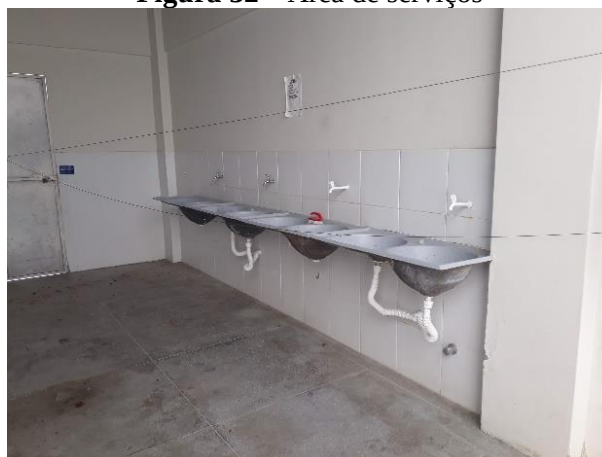
**Figura 32** – Área de serviços

A Figura 32 apresenta a área de serviço, constituída por um espaço com pias e local para varal. As pias assim como na cozinha estavam a uma altura de 0,90 m do piso.

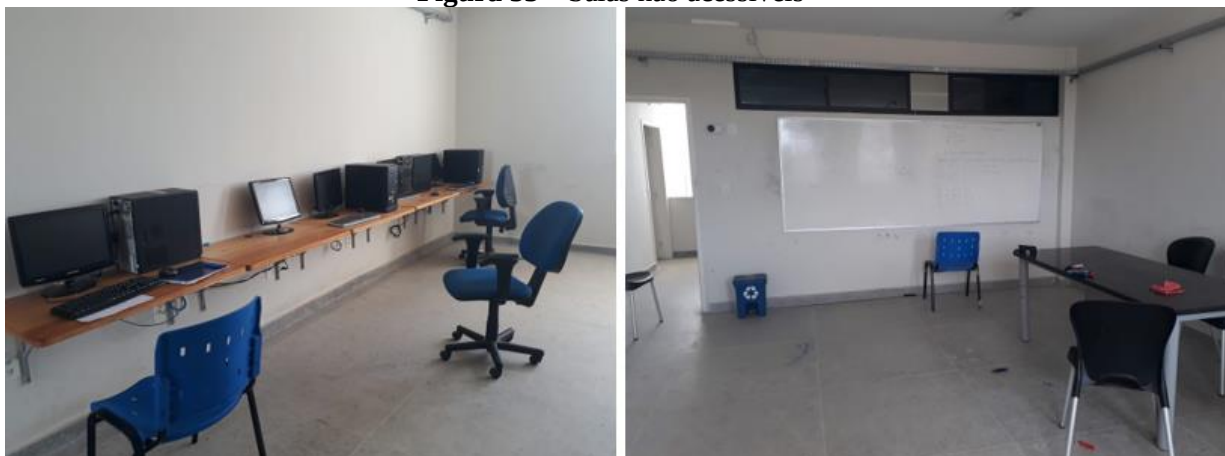
**Figura 33** – Salas não acessíveis

O pavimento superior além dos quartos, localizam-se as salas de estudo e informática (Figura 33). Sabendo que a única forma de deslocamento é por meio de escadas, os residentes deficientes estão impossibilitados de usufruírem destes espaços. Dessa forma, não foram feitas medições nestes cômodos por não ofertar acesso a todos os residentes.

a) Sala de informática.

b) Sala de estudo.

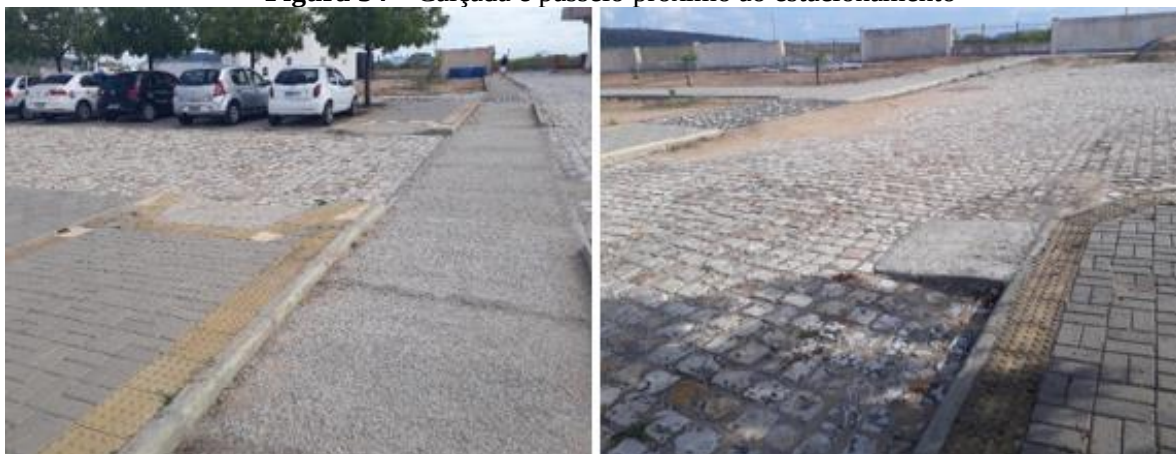
**Figura 34** – Calçada e passeio próximo ao estacionamento

A partir das demarcações feitas pelo aluno A.D.F.N foi possível observar os pontos críticos, segundo a sua percepção. Na Figura 34 tem-se as calçadas e passeios próximos aos estacionamentos.

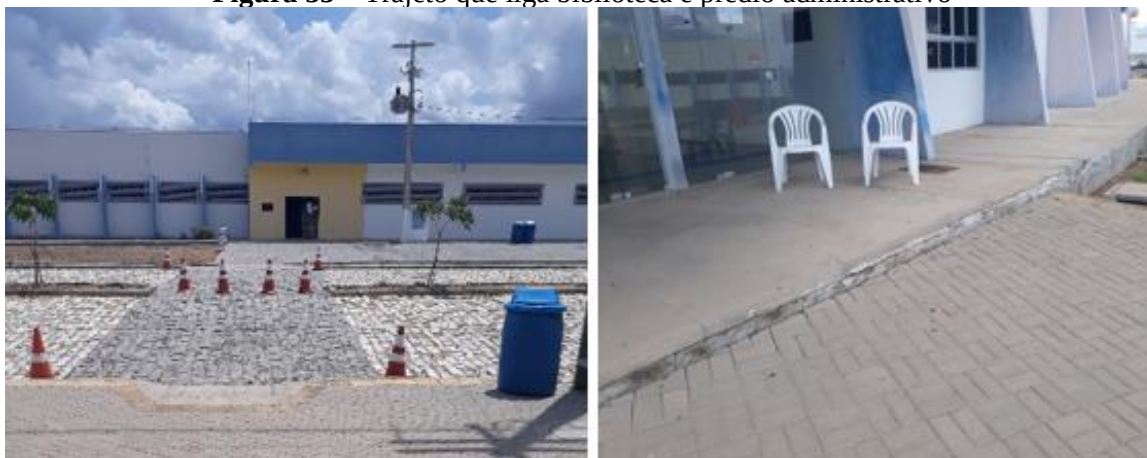
**Figura 35** – Trajeto que liga biblioteca e prédio administrativo

O cruzamento entre o prédio administrativo e a biblioteca também foi destacado como ponto crítico pelo aluno (Figura 35a). A calçada deste prédio possui um desnível onde não foi implantada uma rampa, sendo inacessível para cadeirantes (Figura 35b).

a) Ligação entre prédio administrativo e biblioteca.    b) Calçada do prédio administrativo.

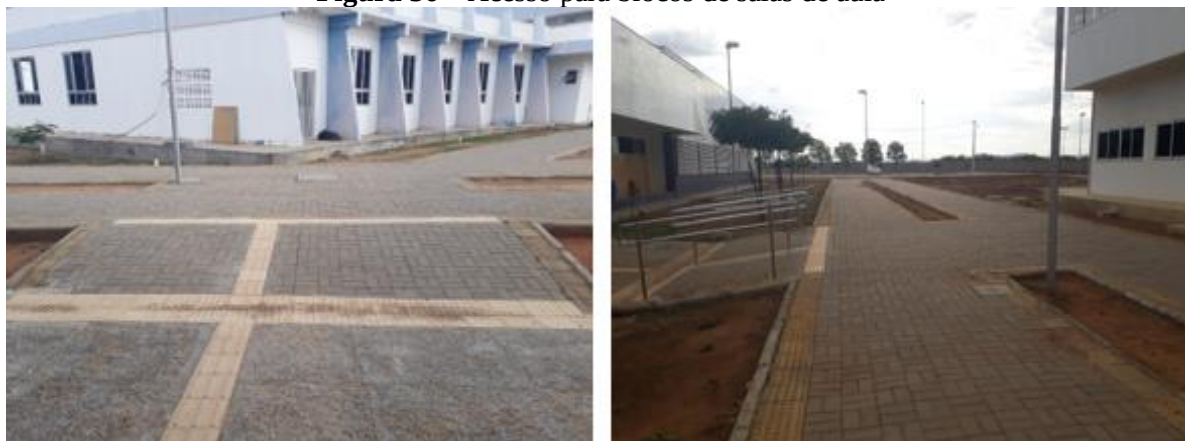
**Figura 36** – Acesso para blocos de salas de aula

Outros pontos destacados foram as calçadas que interligam os prédios dos blocos de salas de aulas, ilustrados na Figura 36.

a) Ligação de administrativo e bloco de salas de aula. b) Ligação de blocos de sala de aula.

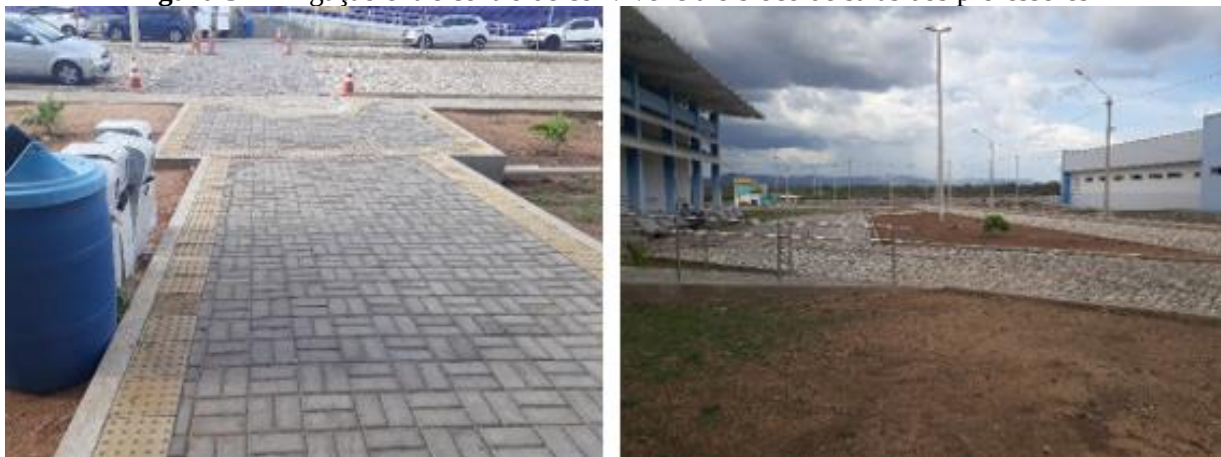
**Figura 37** – Ligação entre centro de convivência e bloco de salas dos professores

O entrevistado também destacou como ponto crítico o trajeto que liga o prédio do centro de convivência com bloco de sala de aula dos professores (Figura 37a) e o restaurante universitário (Figura 37b).

a) Ligação bloco de professores e centro de convivência. b) Ligação centro de convivência e restaurante.

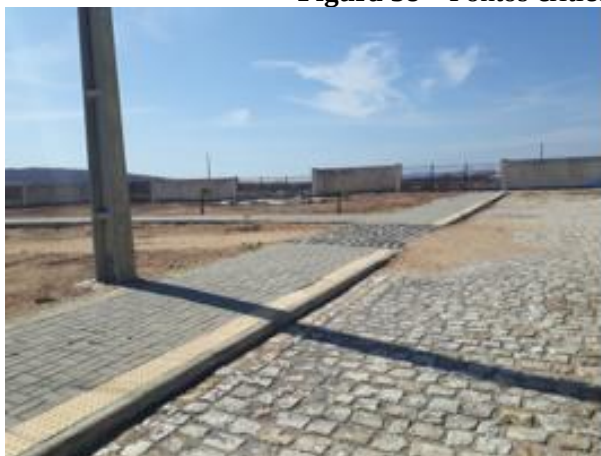
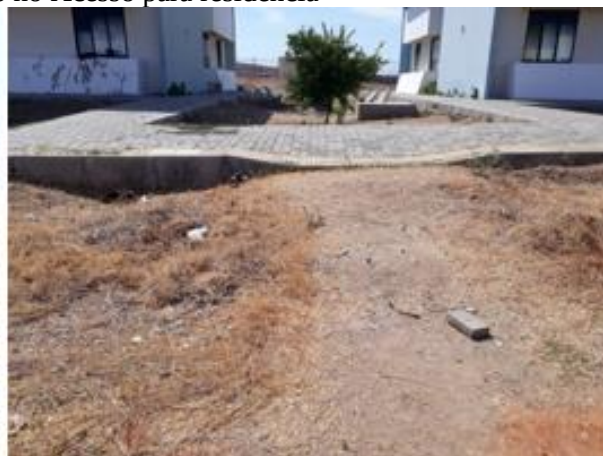
**Figura 38** – Pontos crítico no Acesso para residência

Como pontos críticos o aluno também destacou as calçadas do trecho que se direciona para os prédios da residência universitária (Figura 38a), marcando também a calçada que interliga a residência masculina e feminina (Figura 38b).

a) Trecho para residência universitária.

b) Ligação entre a residência masculina e feminina.

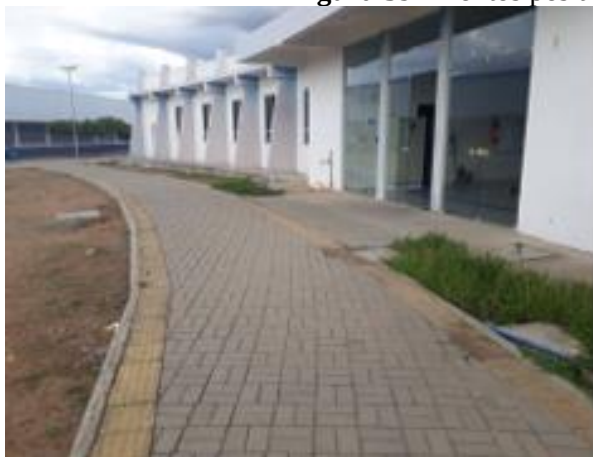
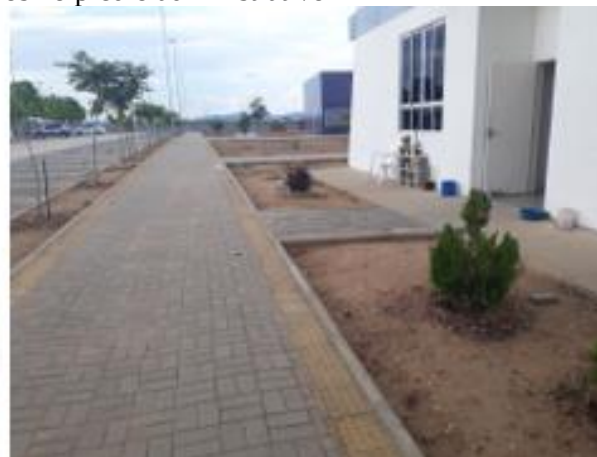
**Figura 39** – Pontos positivos no prédio administrativo

O aluno utilizando a planta de localização da UFERSA, inserida no questionário, demarcou os pontos positivos (Anexo E, Figura 54). Nas Figuras 39 a e b tem-se os pontos mais favoráveis de acesso, na percepção do aluno, presentes no prédio administrativo, e que são livres de desníveis.

a) Entrada posterior.

b) Entrada lateral.

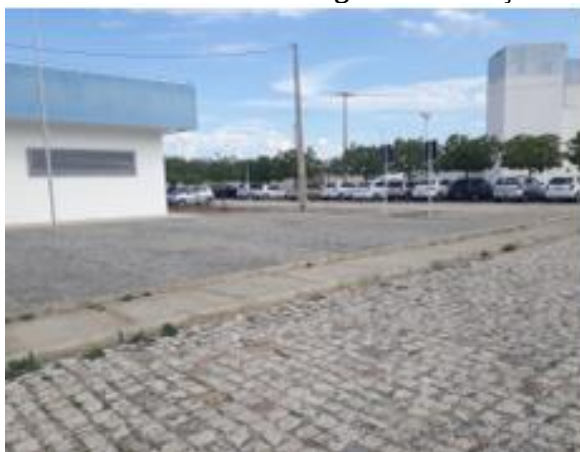
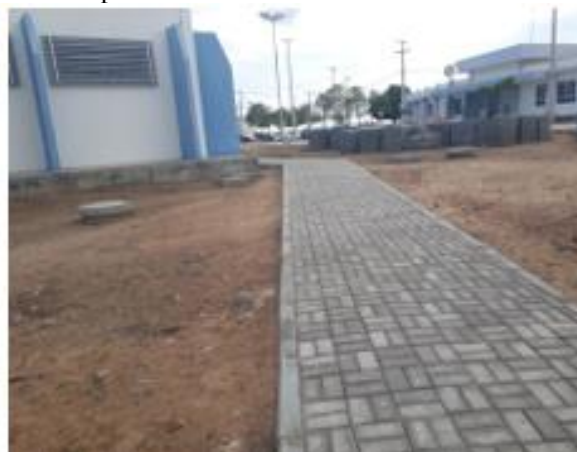
**Figura 40** – Calçadas de acesso para biblioteca

Outros pontos positivos de acordo com o entrevistado são as calçadas de acesso a biblioteca, destacando a calçada que dá acesso aos estacionamentos (Figura 40a) e a calçada que liga a biblioteca ao centro de convivência (Figura 40b). Estes locais são livres de obstáculos e facilitam a travessia, sendo possível a utilização da biblioteca pelo estudante.

a) Acesso da biblioteca para o estacionamento.

b) Calçada que liga a biblioteca e centro de convivência.

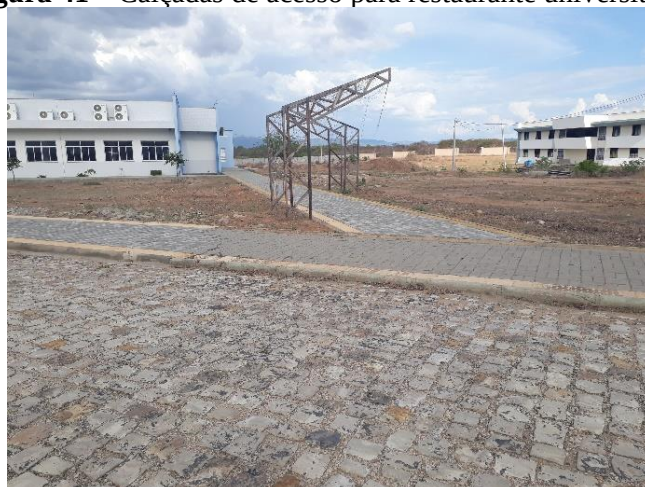
**Figura 41** – Calçadas de acesso para restaurante universitário

Além disso, o aluno também marcou as calçadas que servem de acesso para o restaurante universitário como ponto positivo (Figura 41), sendo um caminho viável para travessia até a residência universitária.

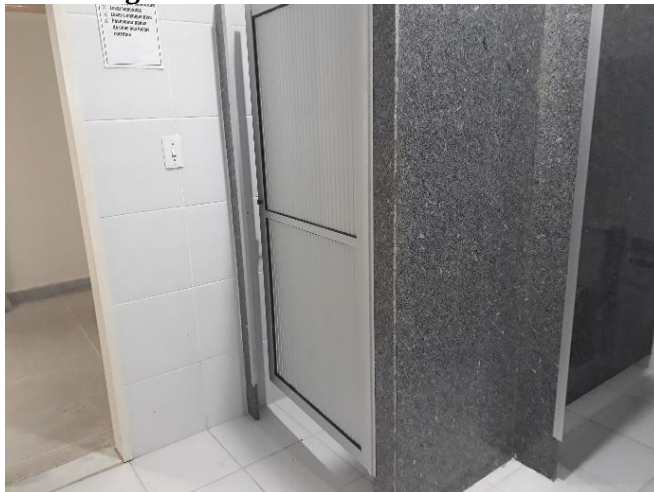
**Figura 42** – Porta de sanitário acessível

sanitária (Figura 42). Como já apresentado nesta pesquisa a porta onde está o sanitário acessível não obedece ao parâmetro da largura mínima.

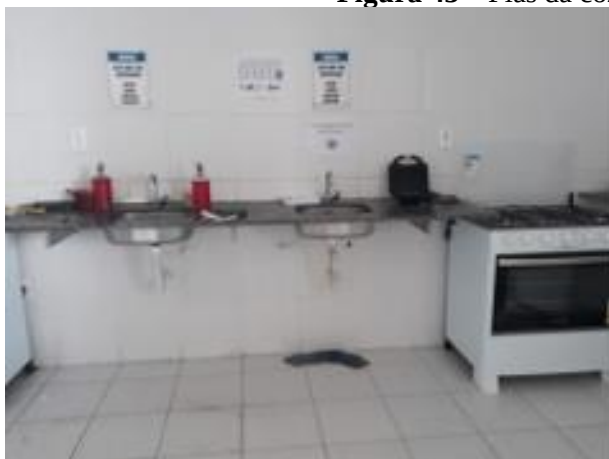
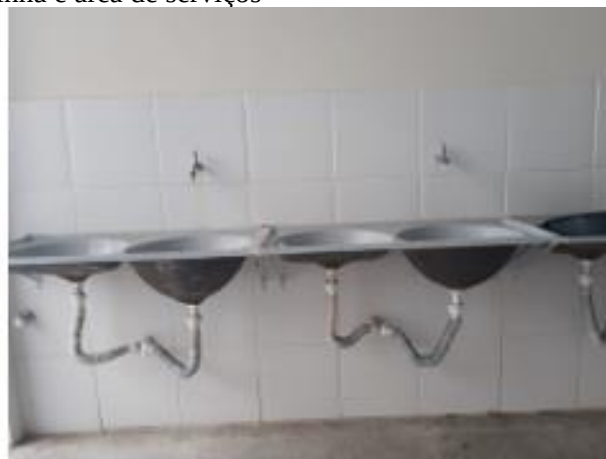
**Figura 43** – Pias da cozinha e área de serviços

As pias da cozinha e área de serviço também foram demarcadas pelo aluno como pontos desfavoráveis e inacessíveis (Figura 43).

a) Bancada com pias na cozinha.

b) Pias da área de serviço.

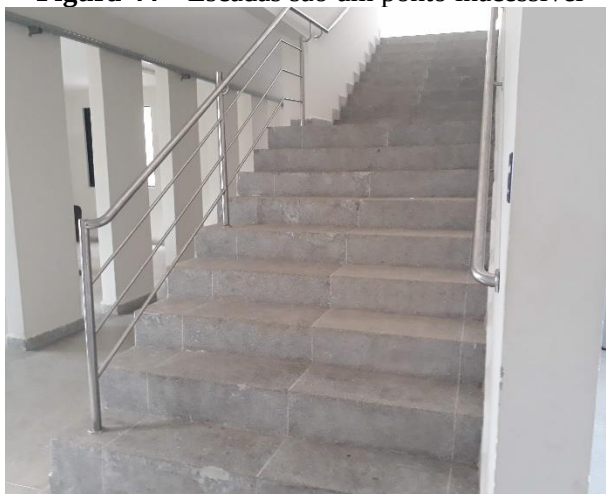
**Figura 44** – Escadas são um ponto inacessível

As escadas, trajetos inacessíveis para o aluno/residente, também foram classificadas por ele como pontos críticos (Figura 44).

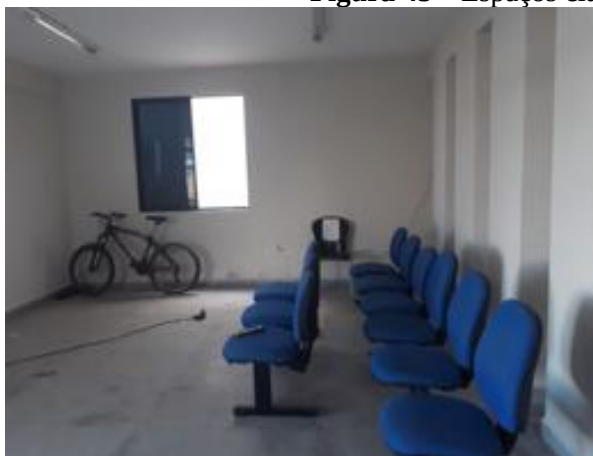
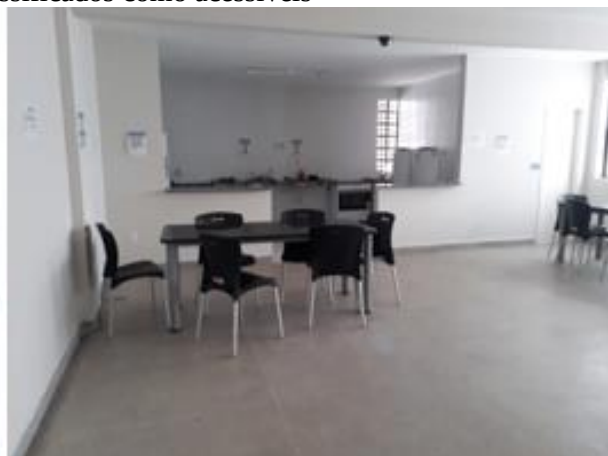
**Figura 45** – Espaços classificados como acessíveis

Na Figura 57 do Anexo E, são apresentados os pontos positivos demarcados pelo aluno, destacando a porta de entrada da residência e do dormitório que, de acordo com as verificações feitas, obedecem às exigências da normatização. O local onde estão as pias do banheiro também foram classificadas como pontos positivos, e obedecem aos limites de altura descrito pela norma de acessibilidade. As áreas destinadas à sala de TV (Figura 45a) e refeitório (Figura 45b) também foram classificados como pontos positivos de acordo com o aluno.

a) Sala de TV

b) Refeitório
