**UNIVERSIDADE FEDERAL RURAL DO SEMI-ÁRIDO  
PRÓ-REITORIA DE GRADUAÇÃO  
CENTRO MULTIDISCIPLINAR DE ANGICOS  
DEPARTAMENTO DE CIÊNCIAS EXATAS E TECNOLOGIA DA INFORMAÇÃO  
CURSO DE BACHARELADO EM CIÊNCIA E TECNOLOGIA  
TRABALHO DE CONCLUSÃO DE CURSO (2025.1)**

**TÍTULO DO ARTIGO CIENTÍFICO:** Diagnóstico Técnico-Operacional do Chafariz Público de Angicos/RN: Abastecimento Hídrico e Desafios Estruturais no Semiárido Potiguar

**TITLE OF SCIENTIFIC ARTICLE:** Technical-Operational Diagnosis of the Public Fountain of Angicos/RN: water supply and structural challenges in the Potiguar semiarid

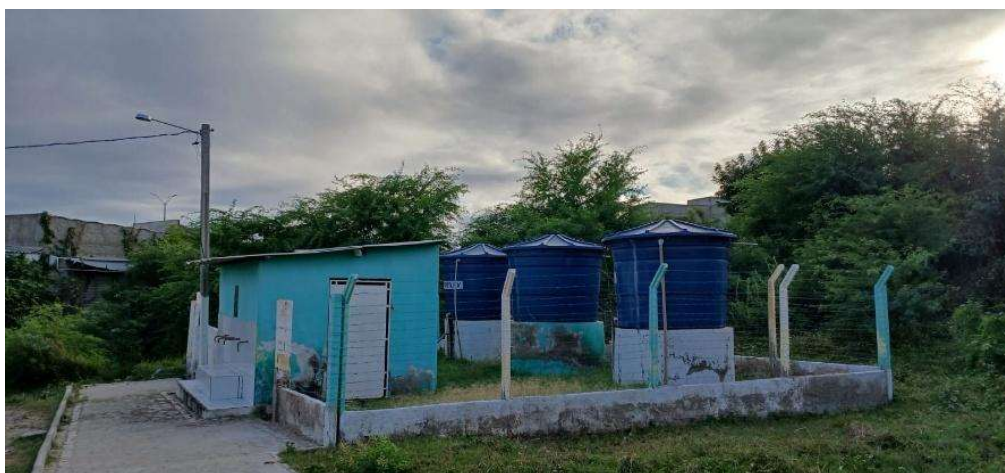
Figura 3- Chafariz público de Angicos/RN

O estudo tem caráter qualitativo e descritivo, com o objetivo de realizar um diagnóstico técnico-operacional do chafariz público localizado no município de Angicos, no estado do Rio Grande do Norte. A pesquisa foi conduzida a partir de uma abordagem empírica fundamentada na observação direta e no levantamento sistemático de dados técnicos durante visita in loco, realizada em abril de 2025.

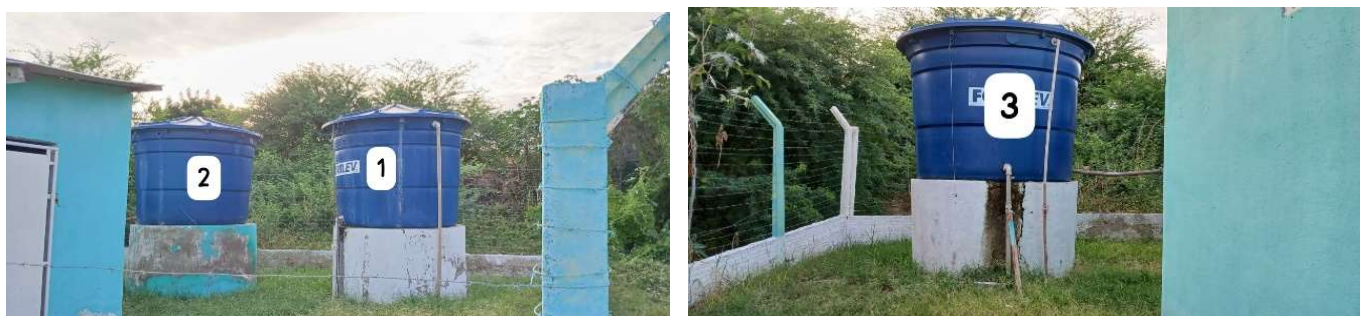
Figura 4- Caixas para o armazenamento da água bruta e água tratada

O chafariz é abastecido por um poço artesiano com profundidade de 45 metros, e utiliza três caixas d'água de fibra, com capacidade total de 5.000 litros, instaladas a uma altura de 4,7 metros em relação ao solo. Destas, duas armazenam água (2 e 3) já tratada e uma armazena água bruta (1). O sistema não possui medição automática do nível de água, sendo o monitoramento feito de forma visual, o que representa uma limitação operacional em termos de controle e prevenção de falhas.

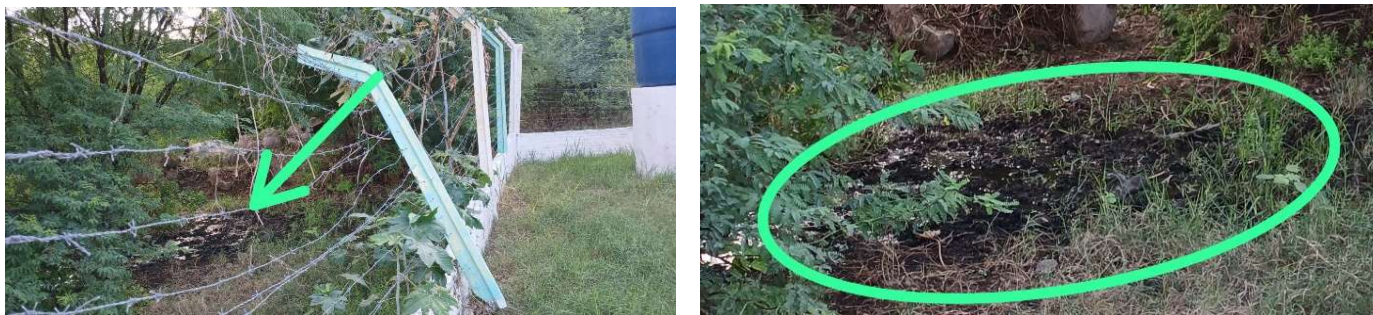
Figura 5 -Despejo dos resíduos gerados no córrego

O tratamento da água é realizado por meio de um dessalinizador com capacidade de 5.000 litros por dia. A tecnologia não utiliza energia renovável e opera de forma manual. Os resíduos gerados no processo de dessalinização são descartados diretamente em um córrego,

sem tratamento prévio, o que representa risco de contaminação ambiental e contraria as diretrizes de descarte da Resolução CONAMA nº 357/2005.

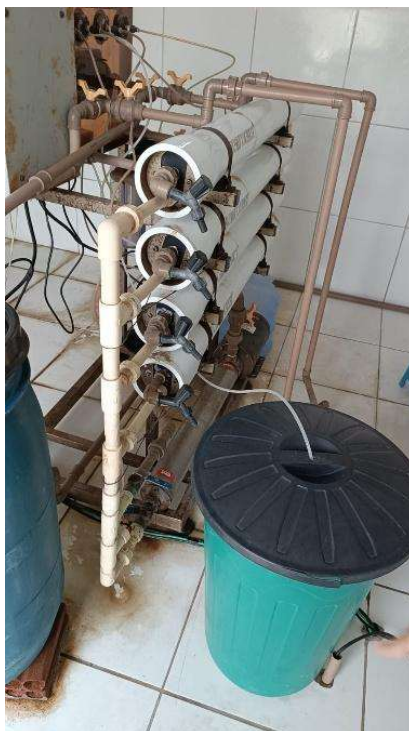
Figura 6 – Membrana dessalinizadora

O sistema não faz uso de produtos químicos na limpeza dos filtros, que são lavados duas vezes ao dia com a própria água tratada. A membrana do dessalinizador é trocada a cada três meses, e a limpeza do poço é feita a cada seis meses, o que denota uma rotina mínima de manutenção. A qualidade da água é monitorada de forma esporádica, sem periodicidade definida, embora não haja registros de reclamações da população usuária.
