CURSO DE ENGENHARIA CIVIL

**EFEITOS DA FALTA DE PROJETO ESTRUTURAL NA EXECUÇÃO DE UM  
EDIFÍCIO E PROPOSTA DE UM PROJETO ESTRUTURAL – ESTUDO DE CASO**

Monografia apresentada à Universidade Federal Rural do  
Semiárido como requisito para a obtenção do título de  
Bacharel em Engenharia Civil.

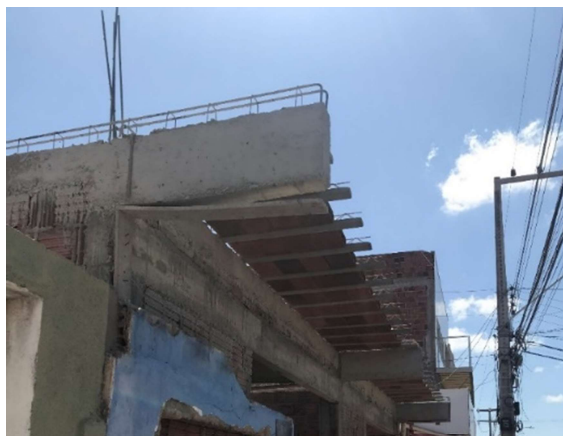
Figura 11 – Execução de marquise com laje nervurada de vigotas pré-moldadas.

adequam melhor, quanto à resistência, a momentos positivos. Desse modo, verifica-se, através da Figura 11 a marquise durante a execução da obra.

Na obra, então, percebeu-se que o comportamento da laje vai de encontro ao proposto por Carvalho (2014) que justifica esta composição como inadequada por apresentar insuficiente resistência aos momentos negativos. No caso de marquises esse tipo de concepção se torna ainda pior, pois o momento negativo percorre todo a laje, ou seja, não é em apenas um ponto da laje que há compressão na parte inferior, mas por toda peça, tornando-se mais crítico.

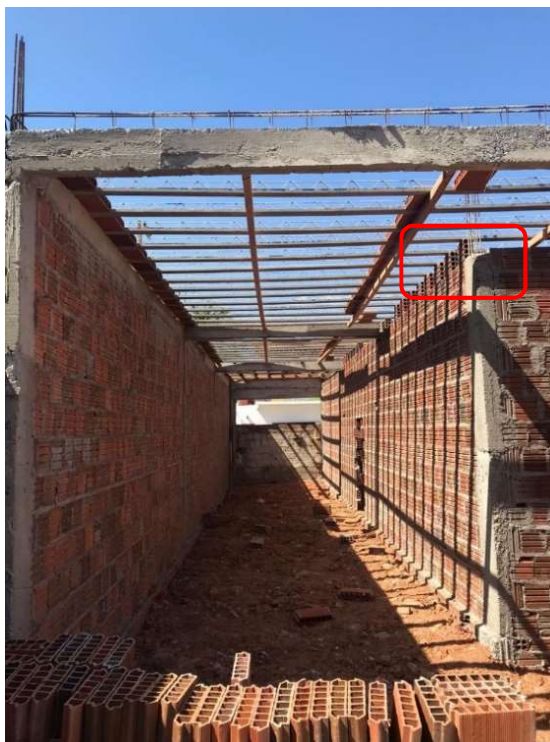
Figura 12 – Pilar sem formação de pórtico com vigas.

Conforme a Figura 12, é mostrado um dos pilares de canto que não morreu no pavimento térreo e não forma pórtico com uma viga, gerando apoio para a laje e efeitos de punção. Além desse, há outro pilar, de canto, executado desta forma. A região em circular vermelha é onde será gerado, provavelmente, os efeitos de punção.

Os efeitos de punção ocorrem devido a uma carga originada por carregamento concentrado em uma pequena área. Tal carregamento gera, inicialmente, microfissuras que evoluem para fissuras radiais, caracterizando a ruptura (KOVALCZUK e MUNARETTO, 2014). A região de área pequena, no caso é a seção do pilar. Em outras palavras, a punção é a aplicação intensa de uma carga em uma área pequena gerando tensões cisalhantes.

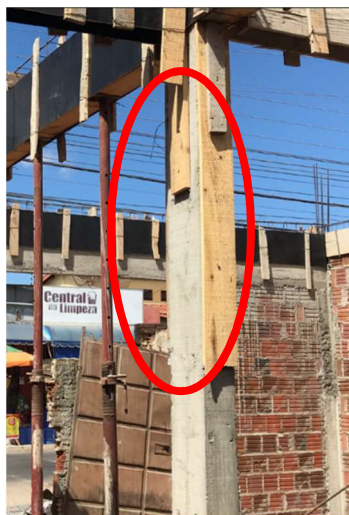
Figura 14 – Pilar de centro com concretagem utilizando vibrador.

largura um pouco maior, pois não foram abafados, de 12 cm, com 4 barras longitudinais, foi possível ver a diferença da qualidade da concretagem. Tal resultado é mostrado na Figura 14.

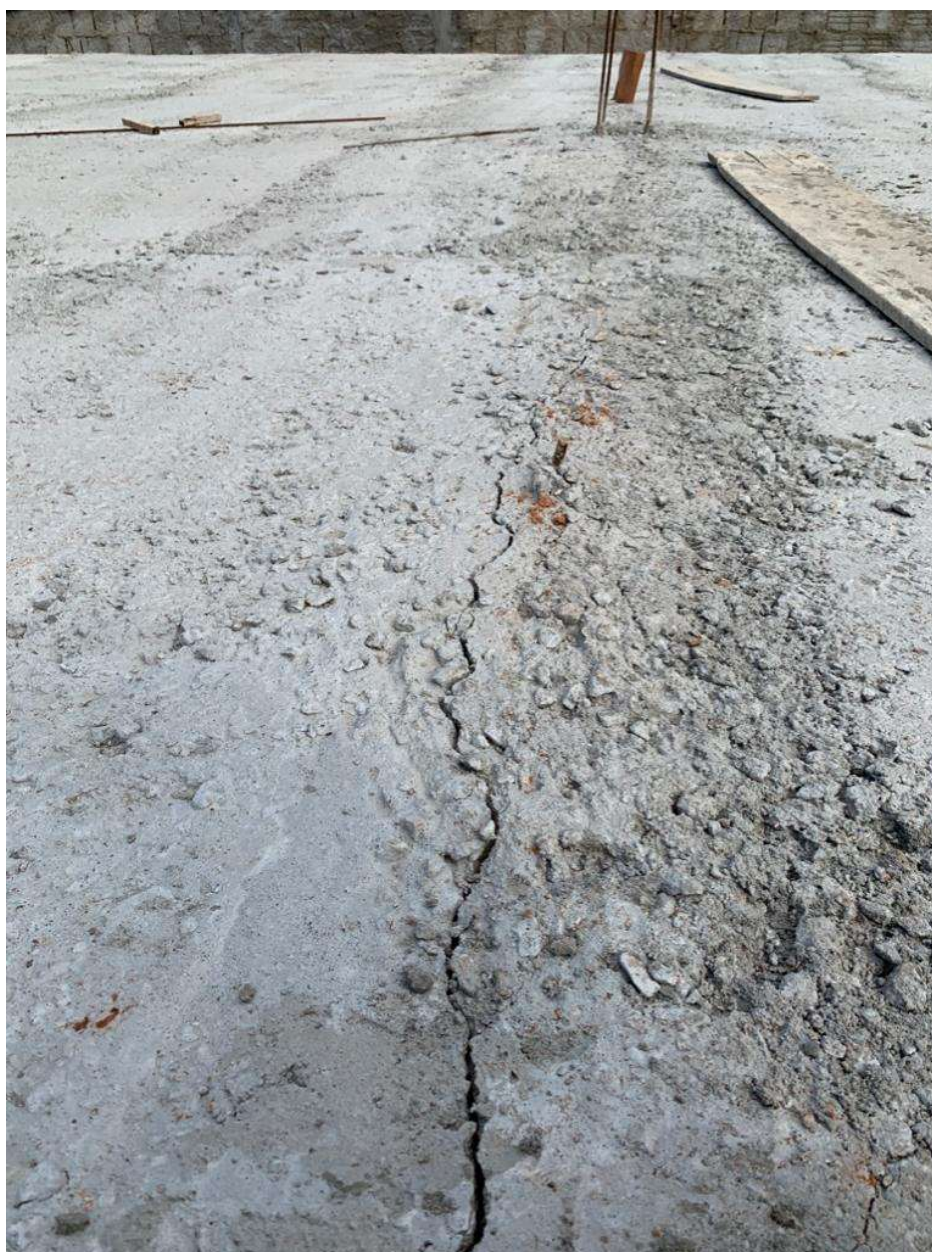
## **ANEXO I – FOTOS DE FISSURA APRESENTADA EM LAJE**

Ao término desse trabalho foi comprovada a existência de uma rachadura na laje L1, a qual pode ter sido provocada pela disposição incorreta das nervuras que estavam paralelas ao maior vão, flechas excessivas, e ainda, a punção dos pilares conectados a esta. As fotos da fissura estão disponíveis em Anexo I.
