# CONDIÇÕES DE SEGURANÇA DE ANDAIMES DE UMA OBRA DA CONSTRUÇÃO CIVIL EM MOSSORÓ-RN

**Resumo:** Os andaimes são equipamentos importantes em várias atividades dos canteiros de obra, e, dada a natureza de sua montagem e uso, pode expor os trabalhadores a diversos riscos. Assim, este artigo tem como objetivo analisar as condições de segurança na utilização de andaimes em uma obra no setor da construção civil em Mossoró/RN, além de relacionar irregularidades encontradas e verificar a capacitação dos operários para realizarem atividades em andaime, podendo assim sugerir correções para esses problemas. Para alcançar seu objetivo, este trabalho contou com a pesquisa bibliográfica sobre o assunto, a utilização de um *checklist* baseado na NR-18 e a aplicação de questionários com trabalhadores que fazem uso de andaimes na obra escolhida, além de fazer uso da observação e de câmera para fotografar as condições desses equipamentos. Como resultado, obteve-se que essas condições não eram as mais ideais, mas são razoáveis, visto que apesar de terem sido constatadas bastante conformidades relacionadas a essas condições, foram encontradas diversas irregularidades, tais como a falta de uso de certo

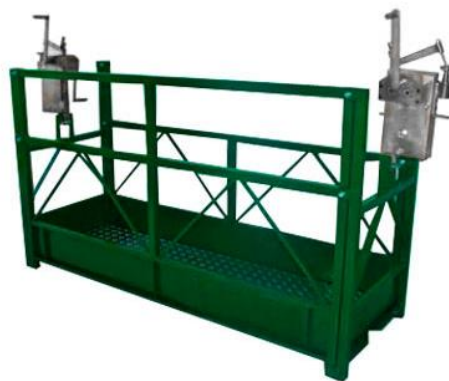
Figura 2. Exemplo de andaime suspenso. (Mecânica Palis [15])

De acordo com [11], os andaimes suspensos são aqueles que possuem o estrado sustentado por travessas metálicas ou de madeira, suportado por meio de cabos de aço, movimentando-se no sentido vertical com auxílio de guinchos. Esses andaimes podem ser classificados como leves ou pesados, sendo os leves capazes de suportar carga total máxima de trabalho de 3 kN (300 kgf/m<sup>2</sup>), já os pesados uma carga de trabalho de 4 kPa (400 kgf) no máximo. Um exemplo de andaime suspenso pode ser visto a seguir na Figura 2.

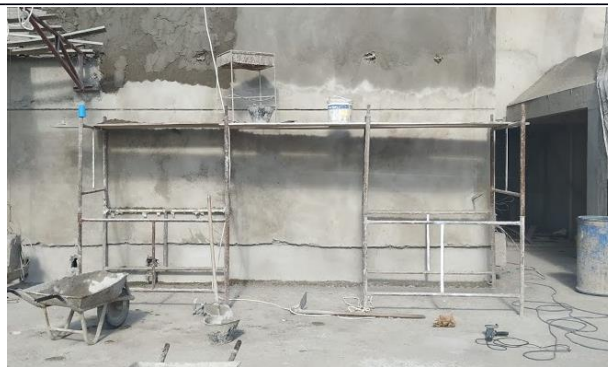
Figura 5. Andaime simplesmente apoiado da obra visitada. (Autoria Própria, 2018)

Nessa seção, foi observado que o andaime simplesmente apoiado estava de acordo com a norma quando se tratava de apoio em base sólida e nivelada e não deslocamento das estruturas dos andaimes com trabalhadores sobre os mesmos. Segundo um item da NR-18, os andaimes simplesmente apoiados com pisos de trabalho situados a mais de um metro de altura do chão devem possuir escadas ou rampas, no entanto, não foi o que se observou no andaime da obra, se tornando este um item não conforme. A Figura 5 mostra o andaime simplesmente apoiado da obra.

Na Figura 5, pode-se observar que o andaime não possui guarda-corpo nem rodapé, não tem um piso de largura ideal e nem é bem fixado, não possui escada ou rampa de acesso, além de ter a presença de objetos desnecessários em cima do andaime, o que mostra várias irregularidades já citadas anteriormente e reforçando ainda mais os perigos em que os trabalhadores estão expostos por causa dessas não conformidades. Ainda nesse contexto, também se observa que o andaime não possui nenhuma amarração ou fixação na estrutura da construção, o que se mostrou sendo mais uma não conformidade.

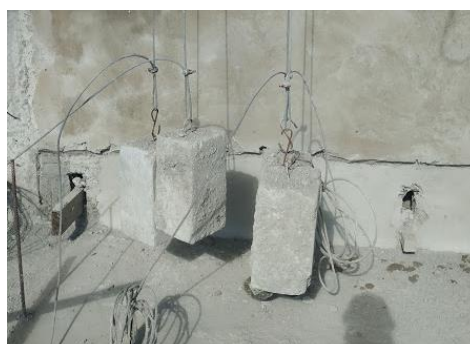
Figura 6. Contrapesos de concreto de um dos andaimes suspensos. (Autoria Própria, 2018)

No que se refere ao sistema de contrapeso dos andaimes suspensos, pode-se dizer que os itens que estão conforme segundo a norma são: os contrapesos eram fixados na estrutura de sustentação do andaime; os cabos de sustentação trabalhavam na vertical e o estrado na horizontal; os cabos de sustentação eram de aço; e o contrapeso era de concreto. No entanto, esse sistema não possui peso marcado em cada peça dos contrapesos e não havia contraventamentos nestes, além de não haver verificação diária dos dispositivos de suspensão, logo não tendo também profissional treinado para realizar os procedimentos de verificação diária, violando assim as recomendações da norma. Na Figura 6, pode-se observar os contrapesos sustentados por cabos de aço e feitos de concreto, porém sem marcação de seu peso.

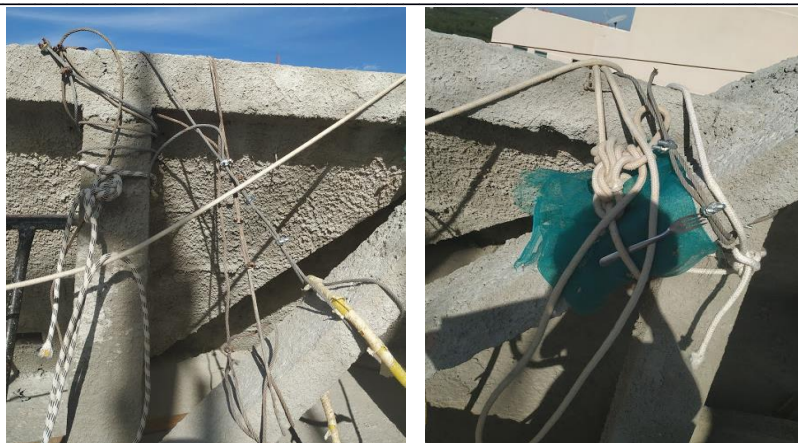
Figura 7. Fixação dos cabos de sustentação dos andaimes e dos trabalhadores no topo da construção.  
(Autoria Própria, 2018)

Outro ponto importante relacionado com a sustentação por cabos no topo da construção, é saber que os cabos devem ser fixados em parte estrutural da construção e deve obedecer a recomendações da NBR-6494, como a da Figura 3. No entanto, percebeu-se que a fixação dos andaimes analisados não era feita de forma organizada e segura, como pode-se observar na Figuras 7.

Na figura 7, pode-se observar um grande emaranhado de cabos de sustentação de diferentes andaimes e a presença de um garfo na amarração de sustentação de um dos trabalhadores, o que gera uma situação de preocupação com a segurança dos trabalhadores, visto que essa fixação não aparenta ser muito segura.
