UNIVERSIDADE FEDERAL RURAL DO SEMI-ÁRIDO  
PRÓ-REITORIA DE GRADUAÇÃO  
CENTRO MULTIDISCIPLINAR DE ANGICOS  
CURSO DE BACHARELADO EM ENGENHARIA CIVIL

**CARACTERIZAÇÃO DE ARGAMASSAS HISTÓRICAS: CASA DOS  
TRABALHADORES LIVRES DO ENGENHO BELÉM DE SÃO JOSÉ DE  
MIPIBU/RN**

Trabalho Final de Graduação apresentado a  
Universidade Federal Rural do Semi-Árido  
como requisito para obtenção do título de  
Bacharel em Engenharia Civil.

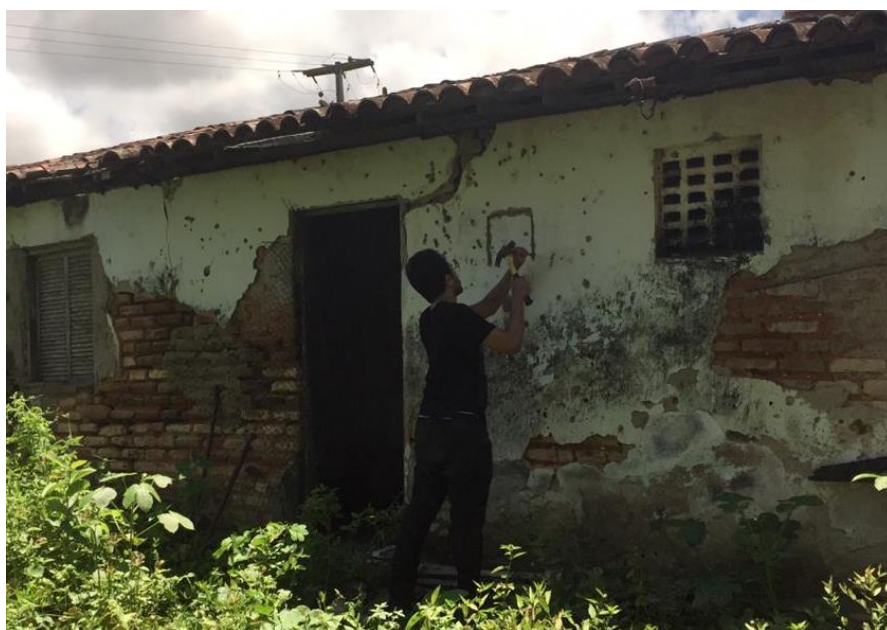
Figura 9. Momento da extração de uma amostra

As amostras foram coletadas manualmente, com a utilização de marretas, martelos e talhadeiras, como está ilustrado na Figura 9.

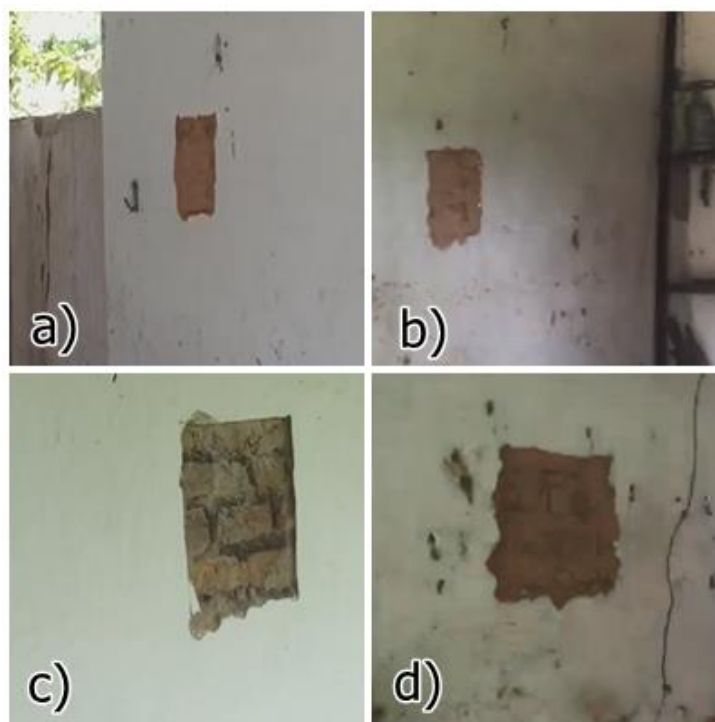
A Figura 10 apresenta alguns locais de extração das amostras de revestimento.

Figura 10. Alguns pontos de extração das amostras: a) Parede externa lateral esquerda; b) Parede interna lateral esquerda; c) Parede externa frontal; d) Parede interna posterior.

Como é possível observar nas figuras, alguns dos revestimentos apresentam um bom estado físico, porém, outros apresentam desgaste.

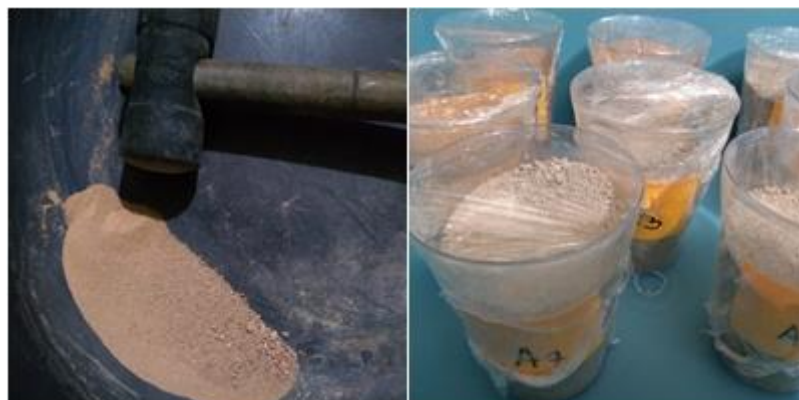
Figura 12. Amostras destorroadas e armazenadas no fim da fragmentação

Inicialmente foi realizada a remoção da película de tinta que se encontrava na superfície das amostras, após isso, foi escolhido um fragmento de cada amostra e realizado o destorroamento com o auxílio de uma marreta de borracha (Figura 12), este processo consiste em fragmentar o material sem que haja destruição das suas partículas. Feito o destorroamento, as amostras foram separadas em recipientes com identificação e levadas para a estufa, onde passaram 24 horas submetidos a uma temperatura de 100 °C.

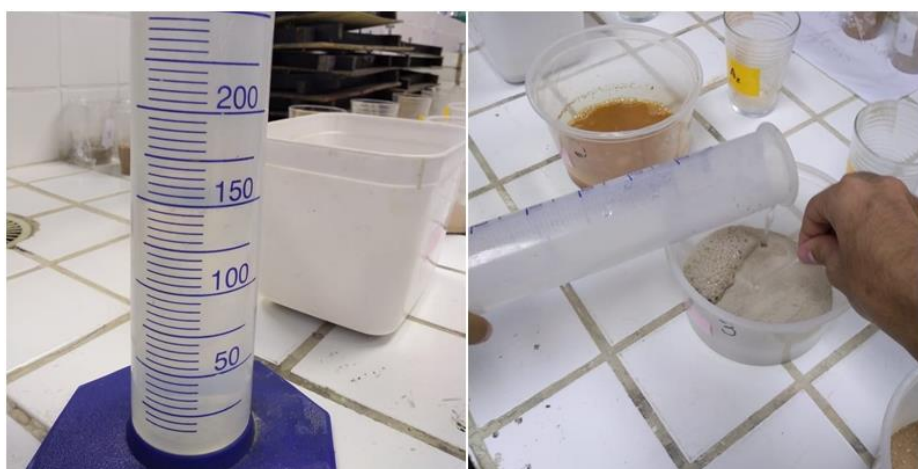
Figura 14. Proveta com 150ml de ácido clorídrico e o momento inicial da reação química

Foram utilizados 150 ml de ácido clorídrico a 14% (HCL) para realizar o procedimento de ataque químico em amostras de 100g de revestimento. O ácido clorídrico foi dosado com uma proveta e em seguida adicionado em um recipiente onde estava presente a amostra, feito isso, a mistura dos materiais ocorreu com o auxílio de uma pinça plástica, afim que a reação ocorresse de forma homogênea. O ataque ácido foi realizado durante 24 horas para que se tivesse certeza que todo o aglomerante usado reagisse com o ácido (Figura 14).

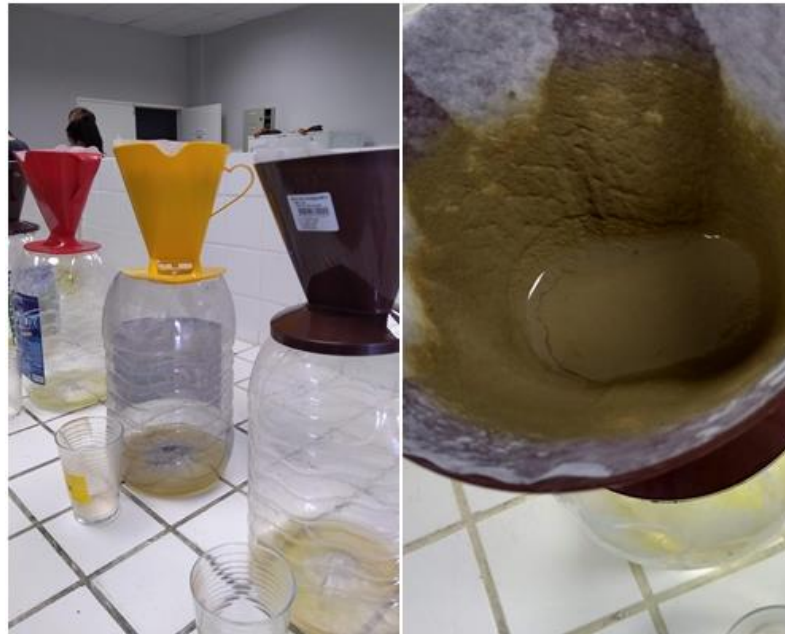
Figura 16. Filtração do material submetido ao ácido

Finalizando o processo de ataque ácido, as amostras foram submetidas a filtração em papel filtro (Figura 16), com o objetivo de remover o ácido presente. Na drenagem utilizou-se água destilada para lavar e retirar o ácido. Depois que o líquido foi totalmente transportado para outro recipiente, os sólidos retidos nos filtros foram pesados e inseridos novamente na estufa, por mais 24 horas com temperatura de 100 °C.

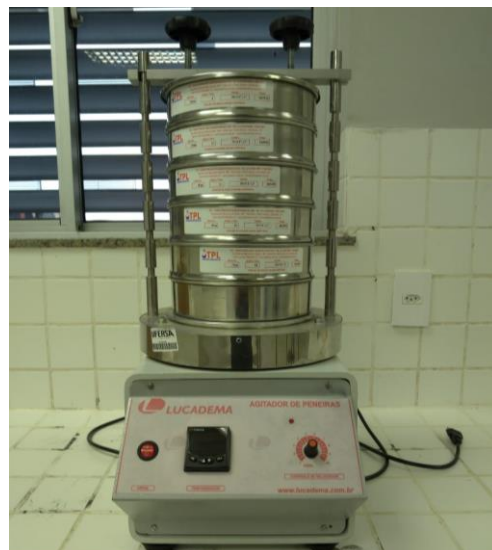
Figura 17. Peneiras com diversas malhas e o agitador mecânico

O ensaio ocorreu da seguinte forma: após a realização do ataque químico, as amostras foram levadas para a estufa, onde passaram 24 horas secando. Ao finalizar o processo de secagem, foram pesados 60g de cada amostra para serem dispostas na peneira superior do conjunto e acionar o agitador mecânico durante 1 minuto, afim de permitir a separação e classificação dos diferentes tamanhos dos grãos de cada amostra. Após finalizar a agitação, o material retido em cada peneira foi removido e pesado em uma balança com precisão de 0,01g com a finalidade de ter o conhecimento da massa total retida. A Figura 17 ilustra parte do procedimento descrito.

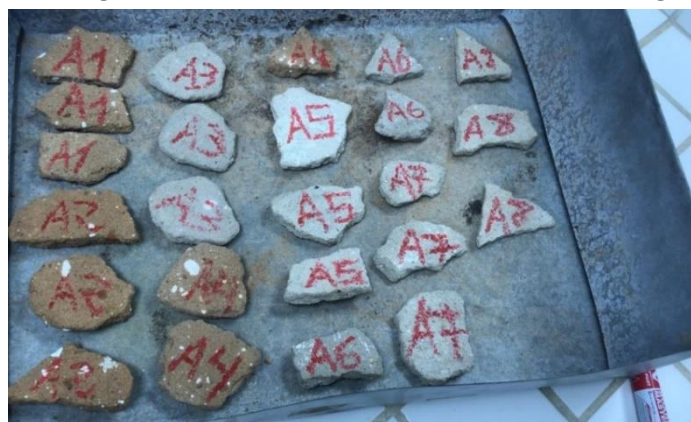
Figura 18. Amostras antes de serem imersas em água

O ensaio de absorção foi baseado na NBR 9778/05: Argamassa e concreto endurecidos – Determinação da absorção de água, índice de vazios e massa específica. Esse ensaio é realizado para identificar a quantidade de água que é absorvida pelas amostras quando em contato com a água. O ensaio foi realizado com três fragmentos de cada amostra. Primeiramente foi realizada a remoção da tinta presente na superfície das amostras e em seguida foram colocadas na estufa para secar por 24 horas. Terminando a secagem, as amostras foram pesadas e submersas em um recipiente com água, como consta na Figura 18, a observação de taxa de absorção foi realizada em intervalo de tempo de 72 horas de ensaio.
