## ACESSIBILIDADE NOS AUDITÓRIOS DA UFRSA, CAMPUS MOSSORÓ, NA PERSPECTIVA DOS INDIVÍDUOS E DE ACORDO COM A NORMA ABNT NBR 9050/2015

Matheus Farias de Souza<sup>1</sup>, Blake Charles Diniz Marques<sup>2</sup>

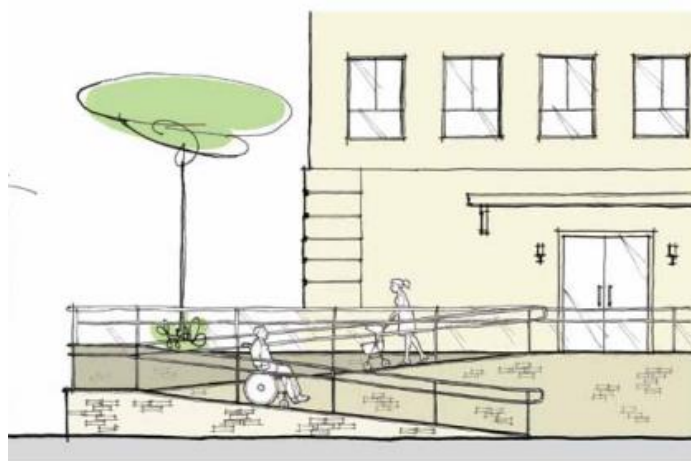
Figura 3 (Fonte: Desenho Universal – Habitação de interesse social. Governo de São Paulo, 2018.)

O primeiro princípio tem como essência ser útil a pessoas com diversas capacidades. Promove a mudança dos espaços, produtos e objetos, para que eles possam ser utilizados por usuários com diferentes capacidades, tornando os ambientes iguais para todos. Oferecer segurança, privacidade e proteção para todos também é o objetivo do primeiro princípio. A figura abaixo mostra que a rampa de entrada ao edifício é acessível tanto para o cadeirante quanto para a mulher com o carrinho de bebê.

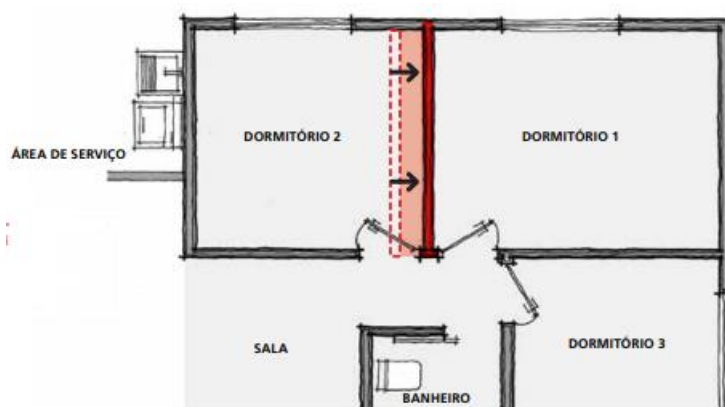
Figura 4 (Fonte: Desenho Universal – Habitação de interesse social. Governo de São Paulo, 2018.)

Atender as necessidades de pessoas com diferentes habilidades, modificando o design de produtos ou espaços, é o foco do segundo princípio. O princípio 2 exige que os projetos permitam mudanças em suas paredes, para que os locais possam ter ajustes na acessibilidade (Figura 4).

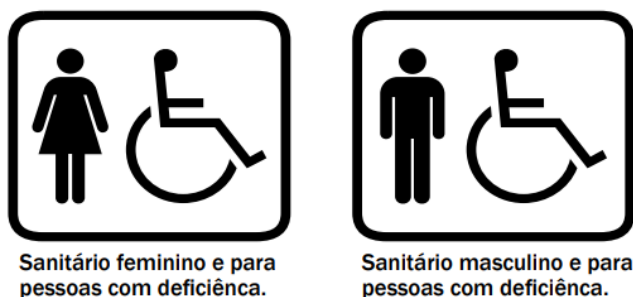
Figura 5 (Fonte: Desenho Universal – Um conceito para todos. Mara Gabrilli, 2018.)

Tem como objetivo facilitar a compreensão e a utilização dos produtos ou objetos, sem a exigência de experiência, conhecimento ou capacidade linguística do utilizador. O terceiro princípio também age eliminando complexidades desnecessárias e disponibilizando informações segundo a ordem de importância. Na Figura 5 pode-se verificar o uso desse princípio, onde as imagens mostradas são postas em portas de banheiros para facilitar a indicação para qual usuário eles são destinados.

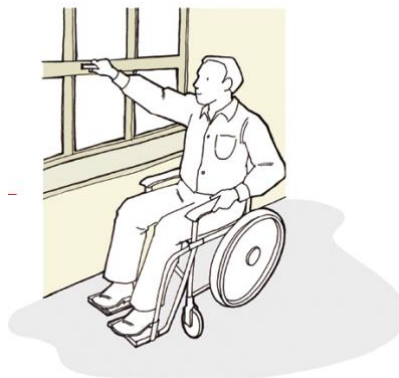
Figura 10 (Fonte: Desenho Universal – Habitação de interesse social. Governo de São Paulo, 2018.)

A Figura 10 ilustra o uso da janela pelo cadeirante em uma posição neutra do corpo, fazendo menos esforço físico.

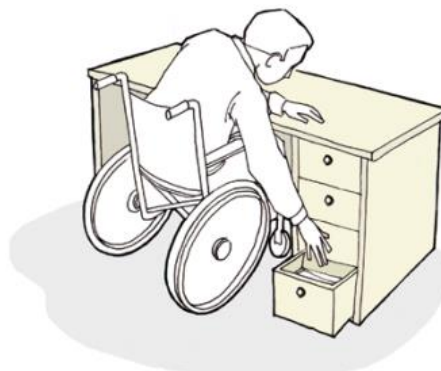
Figura 11 (Fonte: Desenho Universal – Habitação de interesse social. Governo de São Paulo, 2018.)

Providencia o tamanho e o espaço apropriado para o alcance, aproximação e uso dos produtos e objetos, sem exigir um tamanho corporal ou postura específica do utilizador.

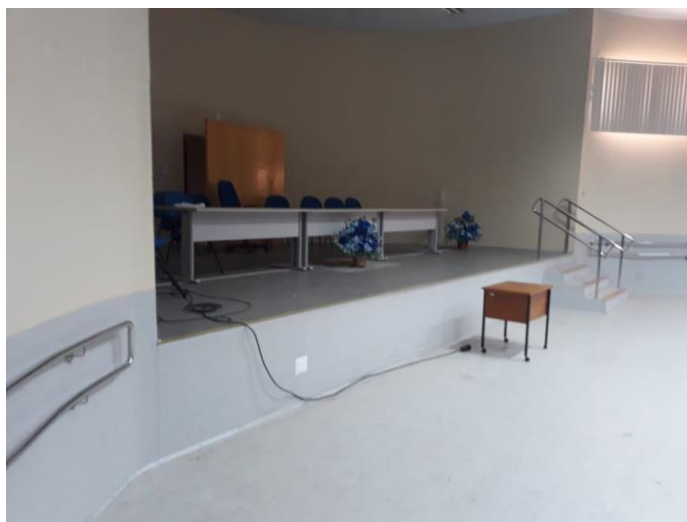
Figura 13 (Fonte: Autoria Própria, 2018.)

O Auditório A foi o que apresentou os maiores problemas, pois de acordo com a análise do local e a partir das respostas dadas pelos voluntários, ele foi o que mais demonstrou falhas em sua estrutura. Foi detectado a falta do piso e mapa tátil (para orientação do deficiente visual) e a falta de uma plataforma para auxiliar o deficiente físico a subir no palco (Figura 13).

De acordo com alguns funcionários do CAADIS (Coordenação Geral de Ações Afirmativas, Diversidade e Inclusão Social) da UFERSA, o auditório em questão ainda está passando por reformas que irão melhorar tanto a acessibilidade do local quanto o conforto aos demais visitantes (que não possuam patologias físicas), sendo uma dessas reformas, segundo funcionário da ASSECOM (Assessoria de Comunicação), a colocação de uma plataforma no palco.

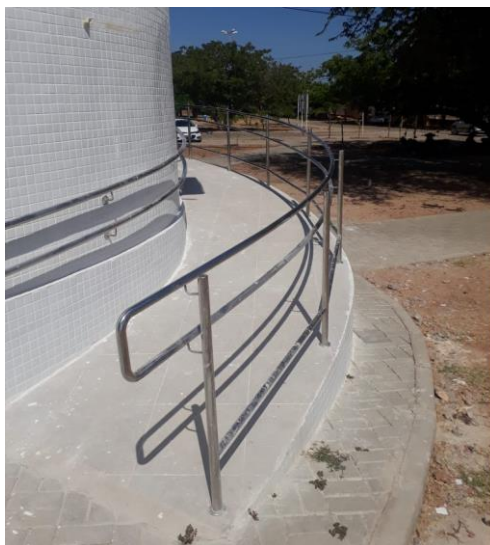
Figura 14 (Fonte: Autoria Própria, 2018.)

Verificou-se que a rampa da saída de emergência tem uma alta inclinação e formato que dificulta a utilização por parte do cadeirante. (Figura 14).

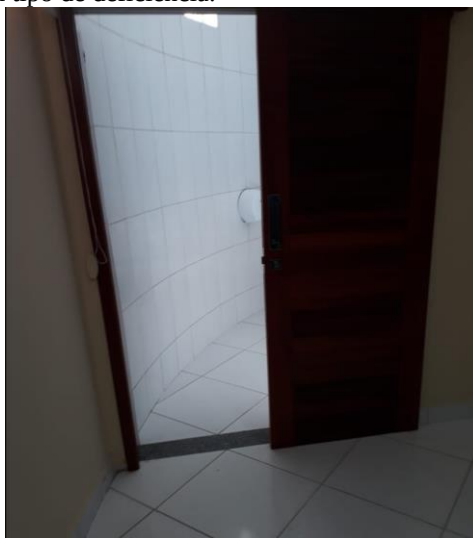
Figura 15 (Fonte: Autoria Própria, 2018.)

Os banheiros do auditório não possuem espaço suficiente para a passagem de um indivíduo com deficiência física que esteja em uma cadeira de rodas (Figura 15). Contudo, em relação ao intervalo entre as poltronas do auditório para a colocação de cadeiras de rodas está de acordo com a norma padrão. As inclinações (rampas) e os corrimões, de acordo com os voluntários, também estão adequados. Portanto, atribuiu-se ao Auditório A uma nota 3 (três), com relação à acessibilidade geral do local, pois apesar dos problemas encontrados, o auditório pode receber visitantes que portem algum tipo de deficiência.

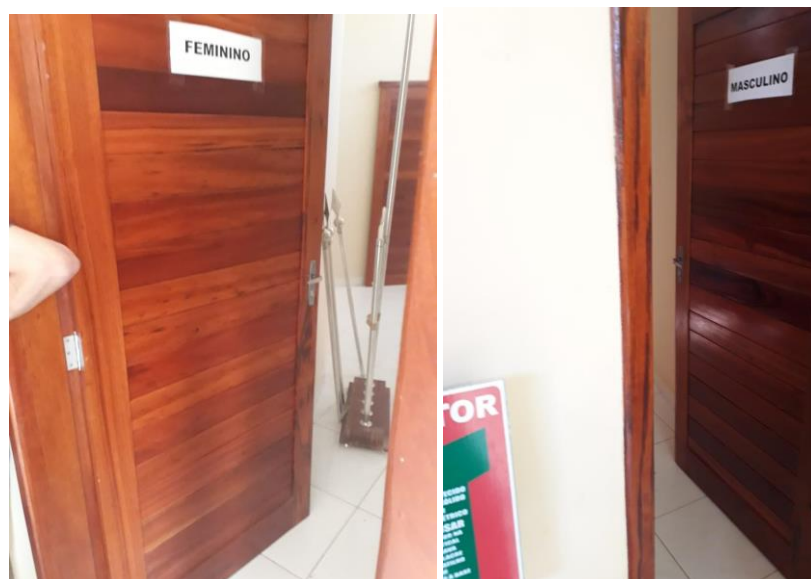
Figuras 16 e 17 (Fonte: Autoria Própria, 2018.)

Notou-se também que as portas não possuem plaquinhas em braile para a orientação do deficiente visual (Figuras 16 e 17).

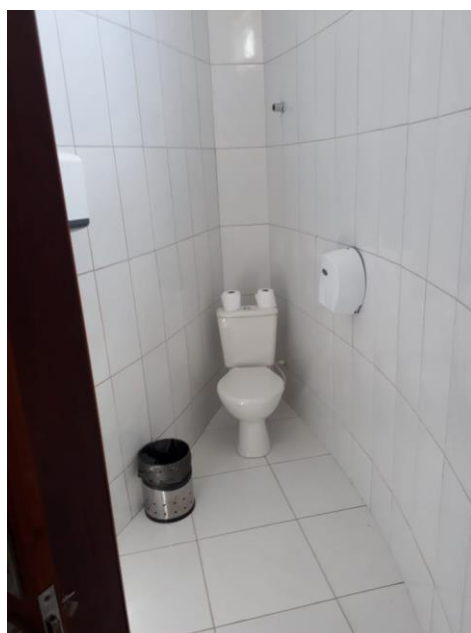
Figura 18 (Fonte: Autoria Própria, 2018.)

Os entrevistados que não possuíam nenhuma deficiência informaram que o local está bem acessível, porém, relataram um problema em relação aos banheiros, pois eles são bem pequenos, tanto para eles quanto para alguém de cadeira de rodas ou obeso (Figura 18). O local também não possuía banheiro especial para cadeirantes palestrantes, apenas dois banheiros (masculino e feminino).

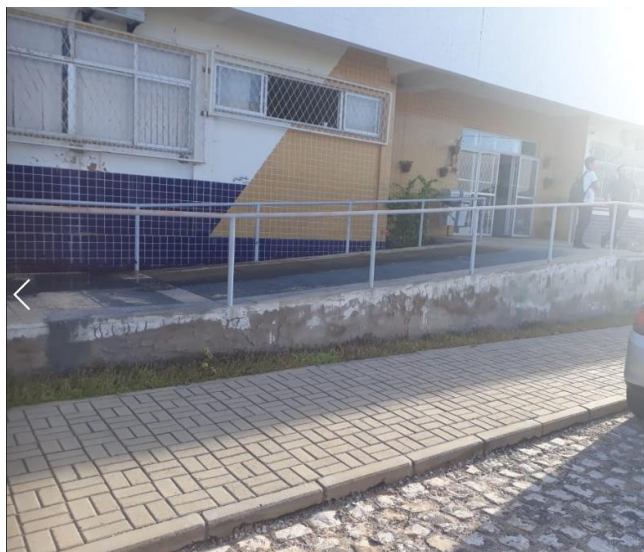
Figura 19 (Fonte: Autoria Própria, 2018.)

De acordo com as respostas, pôde-se analisar que os participantes tiveram poucas dificuldades até chegar ao auditório (nota 4), a partir do bloco, sendo por meio da rampa (com a cadeira de rodas) e pelas escadas (Figura 19).

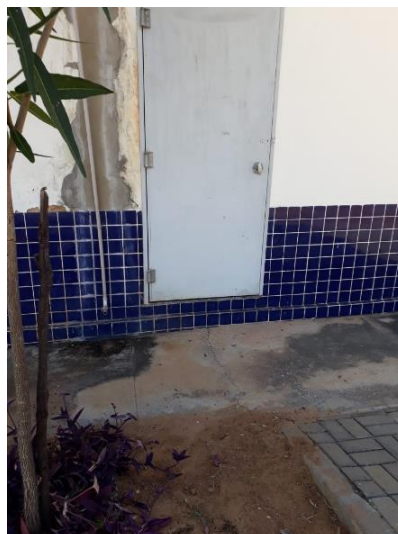
Figura 22 (Fonte: Autoria Própria, 2018.)

Foi dada a nota 4 para a acessibilidade geral do local, porém, dois pequenos erros incomodaram os entrevistados, sendo um deles desconforme com a norma. O primeiro erro foi encontrado na saída de emergência, onde a mesma não possui rampa para os cadeirantes e o desnível é um tanto alto, dificultando mais ainda a saída dos usuários de cadeira de rodas (Figura 22). O segundo erro foi apontado pelos usuários não portadores de deficiências, pois os mesmos reclamaram do tamanho das cadeiras do auditório, afirmando que elas são extremamente desconfortáveis.

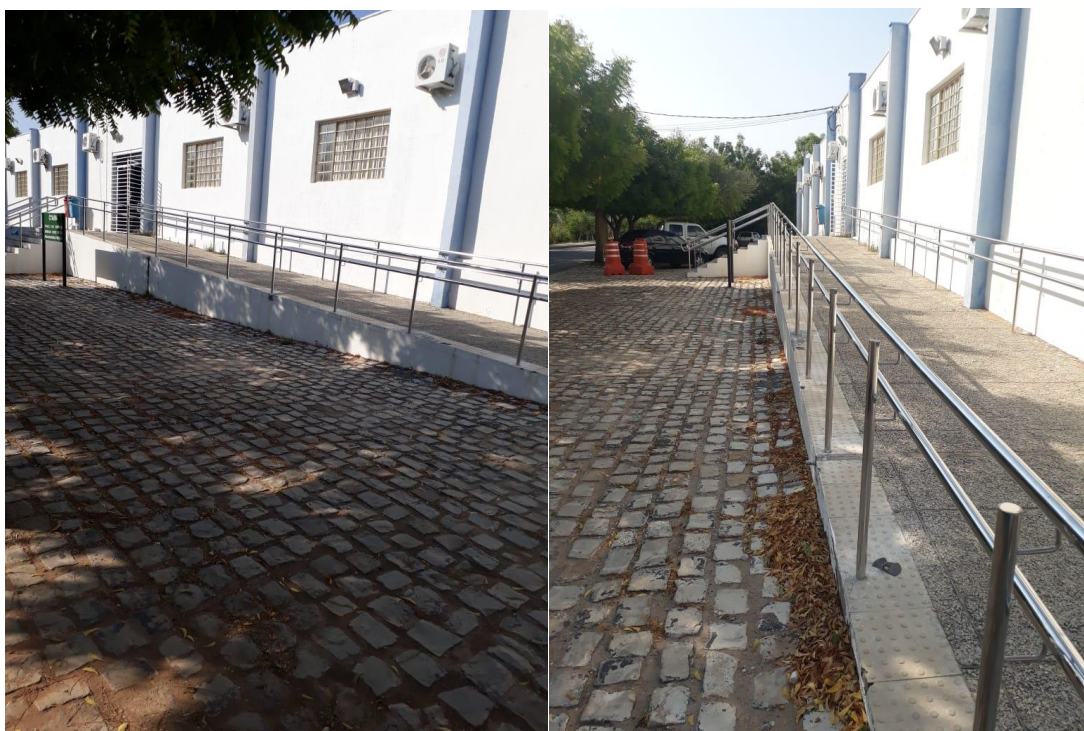
Figuras 23 e 24 (Fonte: Autoria Própria, 2018.)

A análise do local foi feita a partir da entrada do bloco, até a chegada à entrada do auditório. A única dificuldade encontrada pelo cadeirante foi a rampa (Figuras 23 e 24), pois ela estava um pouco íngreme, dificultando a subida do usuário com cadeira de rodas, exigindo mais força do que o normal. Ao longo do prédio, o voluntário portador da deficiência visual se sentiu bem orientado pelos pisos táteis e não teve dificuldades em chegar até o auditório, pois o local estava bem sinalizado e com as plaquinhas em braille, o que auxiliou ao entrevistado. Em relação aos participantes que não possuíam deficiências, eles não encontraram nenhum problema pelo prédio e não tiveram dificuldades de acesso ao local.

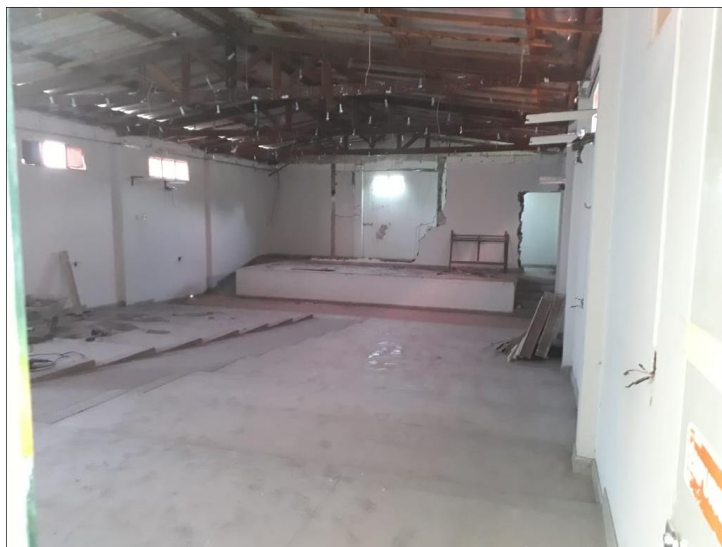
Figura 25 (Fonte: Autoria Própria, 2018.)

Durante a pesquisa do presente artigo, o auditório em questão está passando por reformas (Figura 25), porém, de acordo com a coordenadora de um dos departamentos da instituição, o CAADIS (Coordenação Geral de Ações Afirmativas, Diversidade e Inclusão Social), o mesmo irá adequar-se as normas de acessibilidade, contendo rampas acessíveis, pisos táteis e plataforma vertical.
