**AMBIÊNCIA PATRIMONIAL HISTÓRICA E DIRETRIZES DE PRESERVAÇÃO  
EM MARCELINO VIEIRA - RN**

Trabalho de Conclusão de curso, apresentada para a pré-banca no âmbito da Universidade Federal Rural do Semi-Árido como requisito para obtenção do título de Bacharel em Arquitetura e Urbanismo.

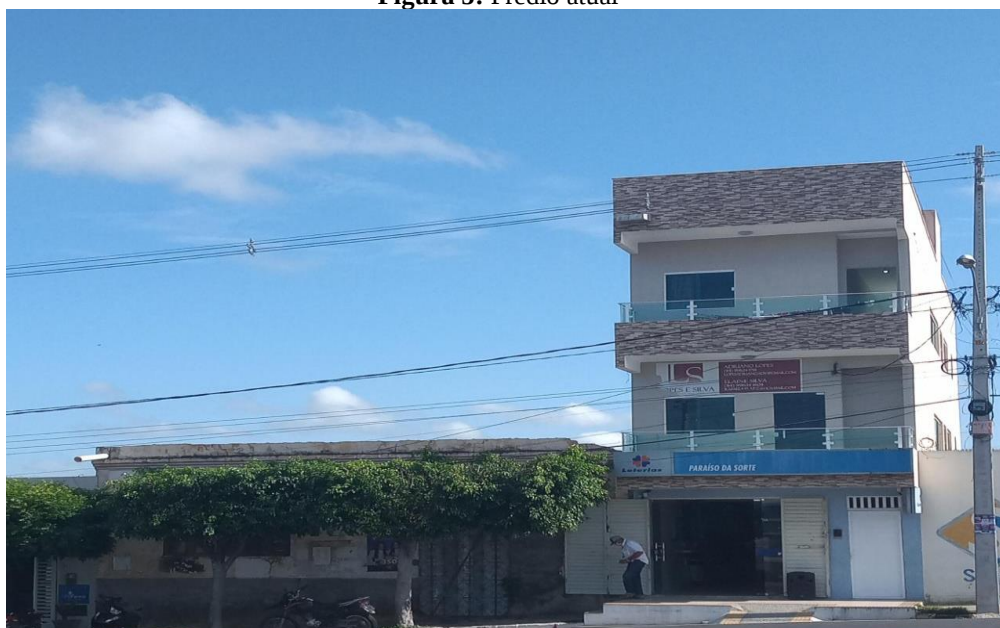
**Figura 4:** Residência demolida (Marcelino Vieira)

**Figura 5:** Prédio atual

Em Marcelino Vieira, uma situação parecida ocorreu a alguns anos atrás. A demolição de uma residência com fortes elementos históricos presentes em sua fachada, residência essa que por sinal era bem localizada, visto que ela ficaria em frente à Praça Calazans Fernandes (principal e mais antiga praça do município). Era nítido que ao ser demolida internamente a residência já havia passado por algumas transformações anteriormente e o que restou de sua fachada resultou na descaracterização dela, como resposta a tal ato, vemos que a sua importância cultural não era valorizada.

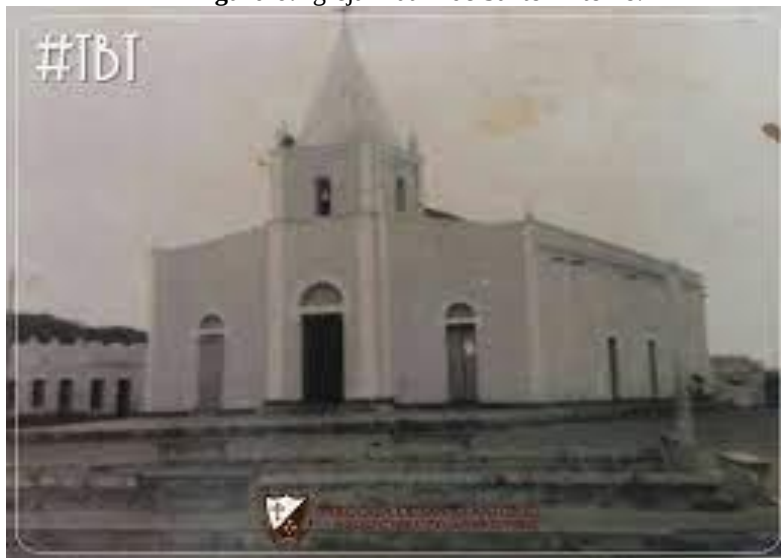
**Figura 6:** Igreja Matriz de Santo Antônio.

O vigário da época da cidade de Pau dos Ferros, o Padre Bernardino Fernandes, foi o encarregado de ordenar a execução, recebendo em 1868 uma imagem de Santo Antônio. Na Figura 6 podemos observar a então capela construída, em sequência, na Figura 7 podemos ver que ela sofreu algumas modificações externas, mas acredita-se que suas alterações internas sejam consideravelmente maiores, apenas alguns detalhes foram preservados. Além disso, é válido ressaltar as alterações ocorridas no pátio dela, que também passou por consideráveis modificações. Nota-se que existia uma certa harmonia entre a proporção das três portas da entrada principal em relação ao conjunto da fachada, na Figura 6 podemos notar uma despro-

porção e desarmonia, causada pelas reformas ocorridas na mesma. O fato se caracteriza como escassez de pudor estético e histórico durante os períodos de reformas.

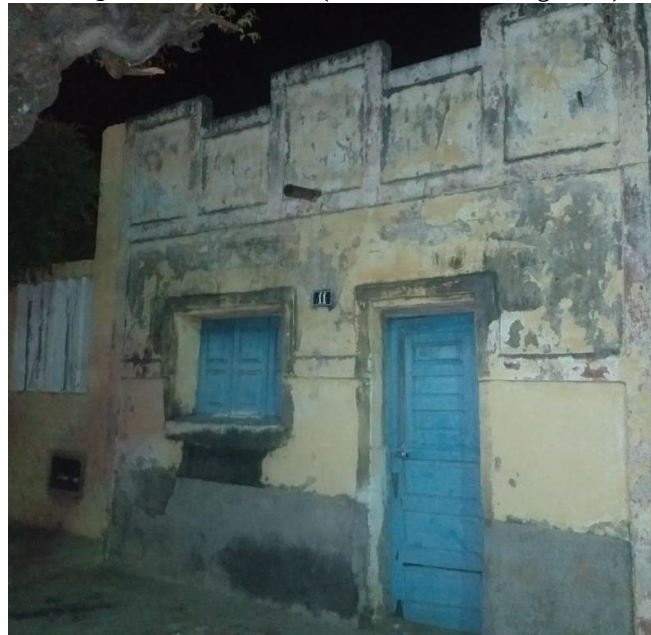
**Figura 21:** Fachada 01 (Levantamento Fotográfico)

**Figura 22:** Fachada 01

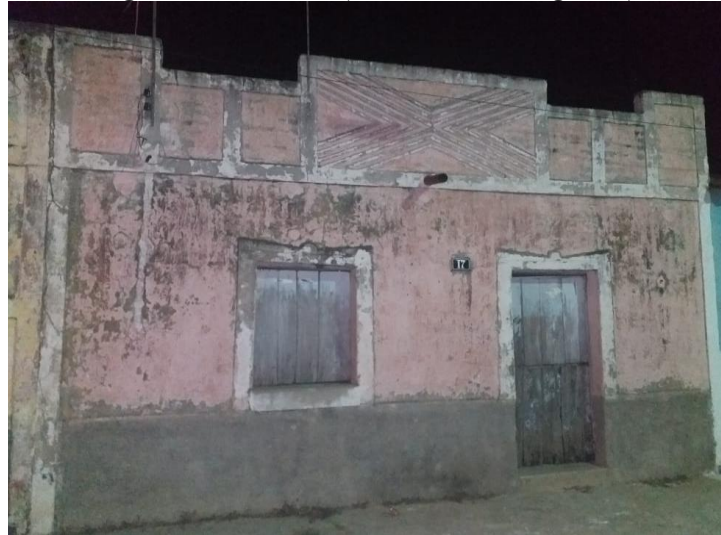
**Figura 23:** Fachada 2 (Levantamento fotográfico)

**Figura 24:** Fachada 02 (Vetorização)

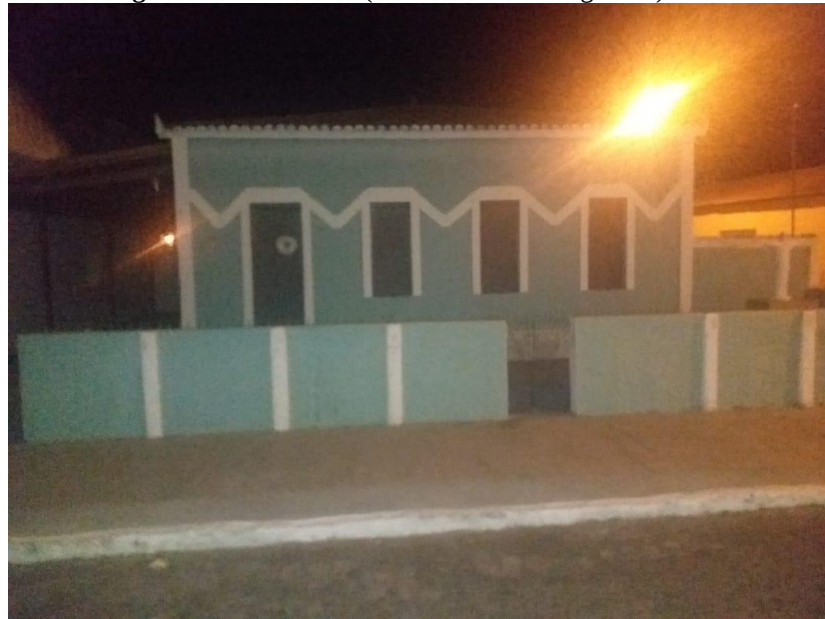
**Figura 33:** Fachada 03 (Levantamento Fotográfico)

**Figura 34:** Fachada 03 (Vetorização)

A fachada 03, apesar de não conter fortemente essa relação direta com as formas geométricas, a sua simetria e existência de grande número de janelas, sendo elas três, que dão iluminação e ventilação direta para a sala de estar também marcam características que possam ser identificadas com mais frequências nas décadas de 70 a 80. Essa característica de

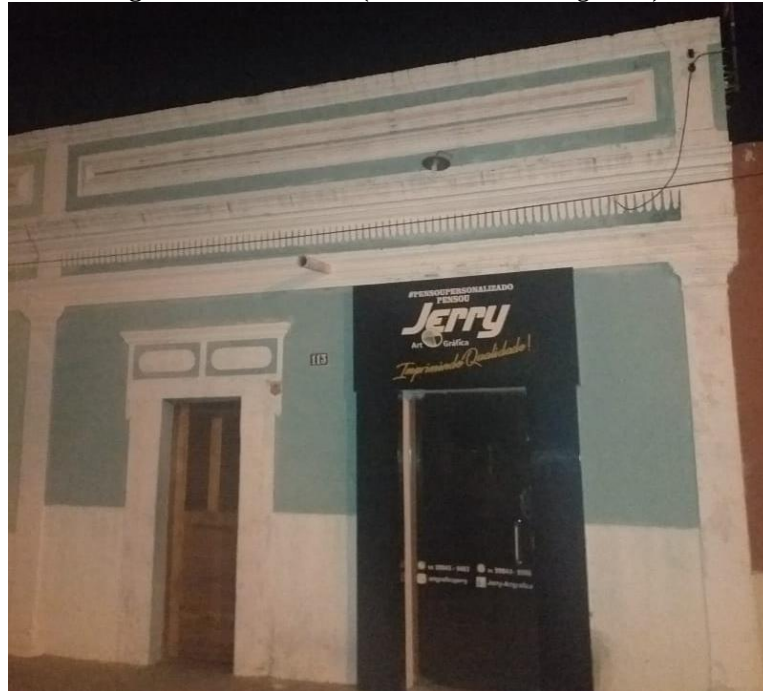
**Figura 41:** Fachada 11 (Levantamento Fotográfico)

**Figura 42:** Fachada 11 (Vetorização)

Partindo para análise nos lotes de usos mistos, a sua preservação consiste basicamente nos elementos mais elevados das fachadas, muitas portas foram trocadas, ou até mesmo janelas substituídas por novas aberturas agregando um novo uso. Onde de uma certa forma acaba

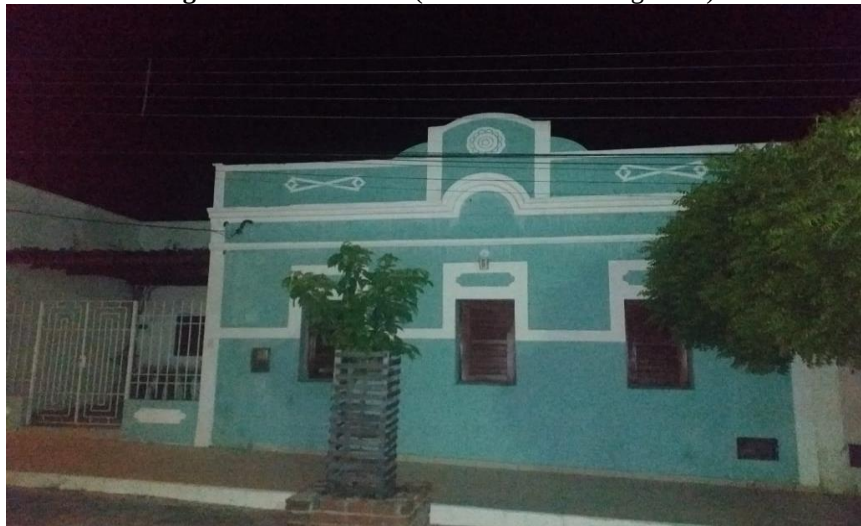
**Figura 49:** Fachada 15 (Levantamento Fotográfico)

A fachada 17 e a fachada 15 possuem o reconhecimento dessa marca histórica por, recentemente terem sido reformadas, e apesar das circunstâncias e avanços arquitetônicos em relação ao modernismo e elementos de fachadas ambas optaram por preservar e ter essa riqueza arquitetônica patrimonial mantida. A fachada 20, não foi reformada recentemente mais se enquadra na mesma descrição das citadas neste parágrafo.

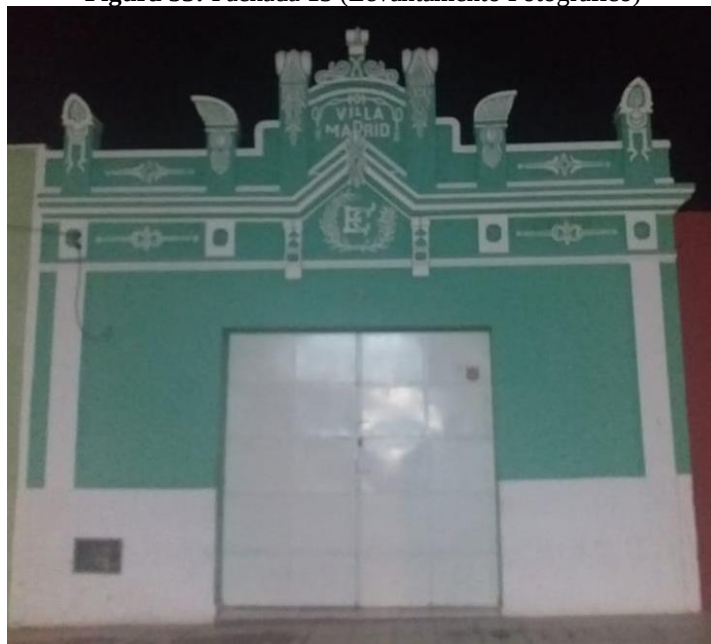
**Figura 53:** Fachada 13 (Levantamento Fotográfico)

**Figura 54:** Fachada 13 (Vetorização)

Além disso, temos a fachada do prédio comercial que possui elevado número de elementos, sendo considerada a fachada comercial mais rica em detalhes e de maior atração visual que gera destaque na cidade.

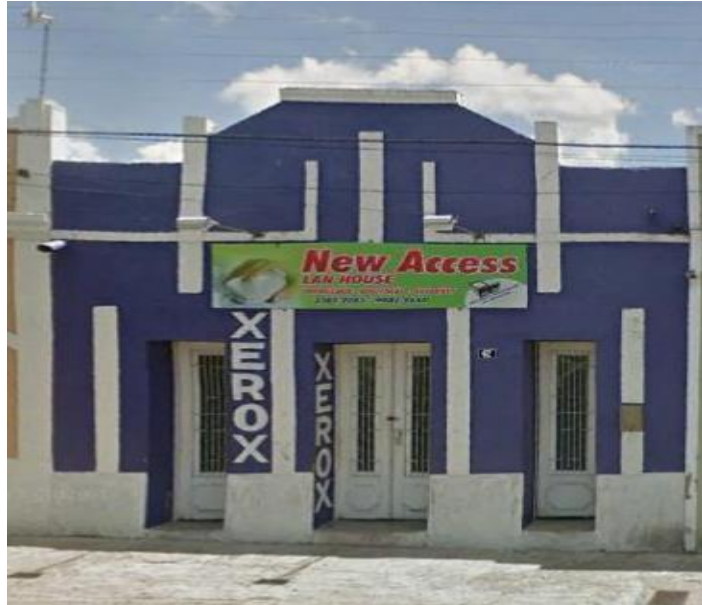
**Figura 55:** Fachada 14 (Levantamento Fotográfico)

**Figura 56:** Fachada 14 (Vetorização)

Por fim, é válido descrever sobre dois imóveis, sendo a fachada 14, tendo atualmente o seu uso comercial, e a fachada 18, sendo a mesma de uso misto, compondo imóveis de elementos não tão marcantes, mas de fácil identificação, que contenham também características arquitetônicas relacionadas as demais descritas, uma espécie de “coroamento” e a simetria nas aplicações de portas, além da existência de um número superior a duas portas por imóveis, que são características usadas e marcadas por épocas passadas que contam de uma certa forma os processos não só de construção, mais de adaptação dos imóveis conforme os estilos presentes naquela época.

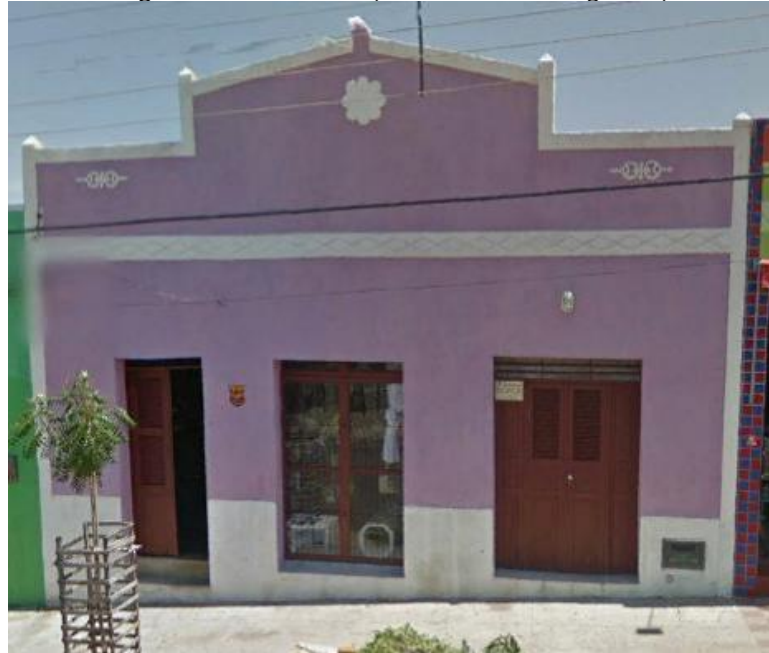
**Figura 57:** Fachada 18 (Levantamento Fotográfico)

**Figura 58:** Fachada 18 (Vetorização)
