UNIVERSIDADE FEDERAL RURAL DO SEMI-ÁRIDO  
PRÓ-REITORIA DE GRADUAÇÃO  
DEPARTAMENTO DE ENGENHARIAS E TECNOLOGIA  
BACHARELADO EM ENGENHARIA CIVIL

**Qualidade da água do Rio Apodi-Mossoró na zona urbana de Pau dos Ferros/RN**

Trabalho de Conclusão de Curso apresentado a  
Universidade Federal Rural do Semi-Árido  
como requisito para obtenção do título de  
Bacharela em Engenharia Civil.

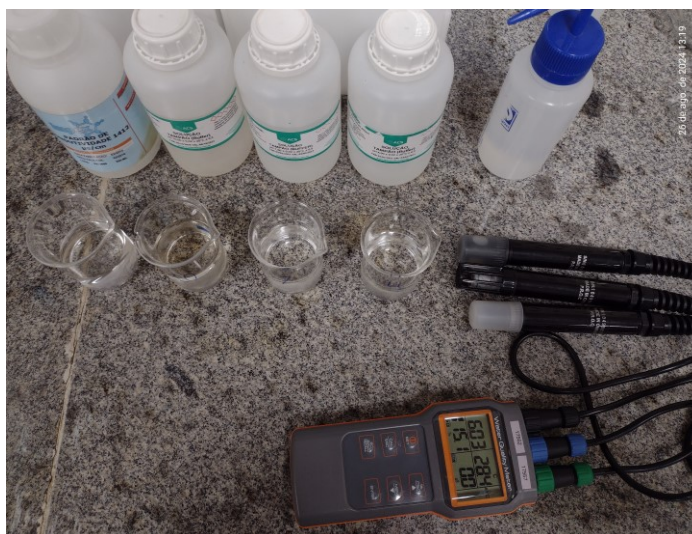
Figura 7 - Calibração do medidor multiparâmetro à prova d'água AK88.

Vale destacar que antes da calibração da sonda de OD, foi necessário realizar uma etapa de limpeza devido à presença de sais cristalizados na ponteira. Para evitar danos ao equipamento, os cristais foram cuidadosamente removidos com o auxílio de uma espátula. Em seguida, a membrana da sonda foi substituída e uma nova solução eletrolítica, fornecida com o próprio equipamento, foi inserida na membrana por meio de uma seringa com agulha.

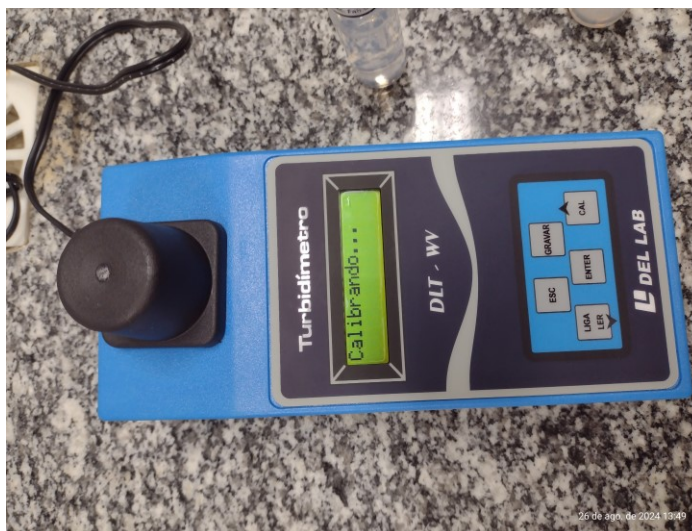
Figura 8 - Calibração do turbidímetro digital DLT-WV.

No caso do turbidímetro, o equipamento foi calibrado para medir valores de até 800 NTU, conforme as instruções do fabricante. A Figura 8 apresenta o processo de padronização.

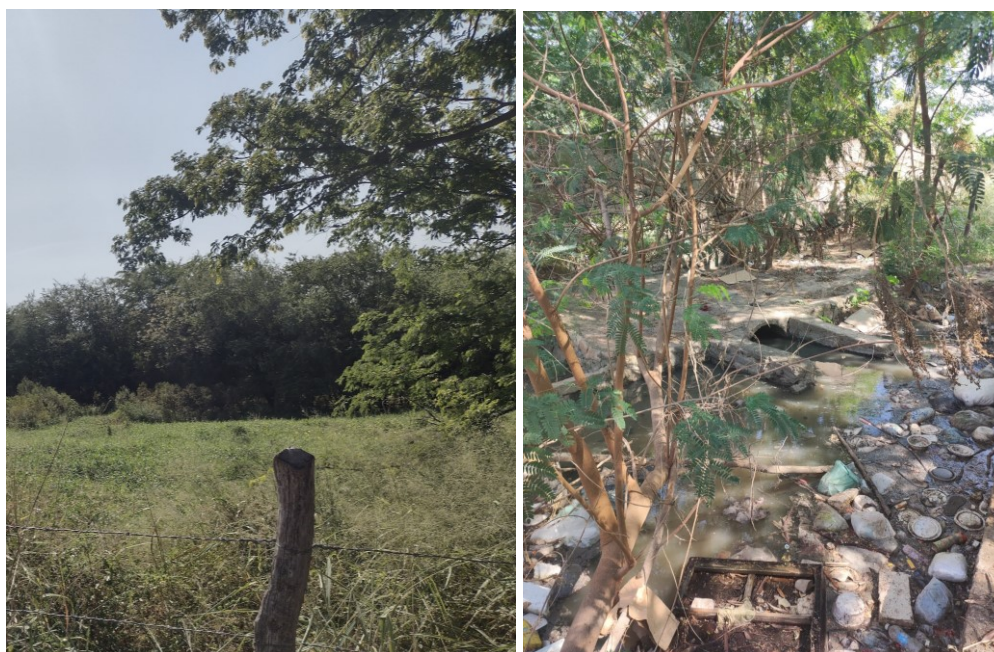
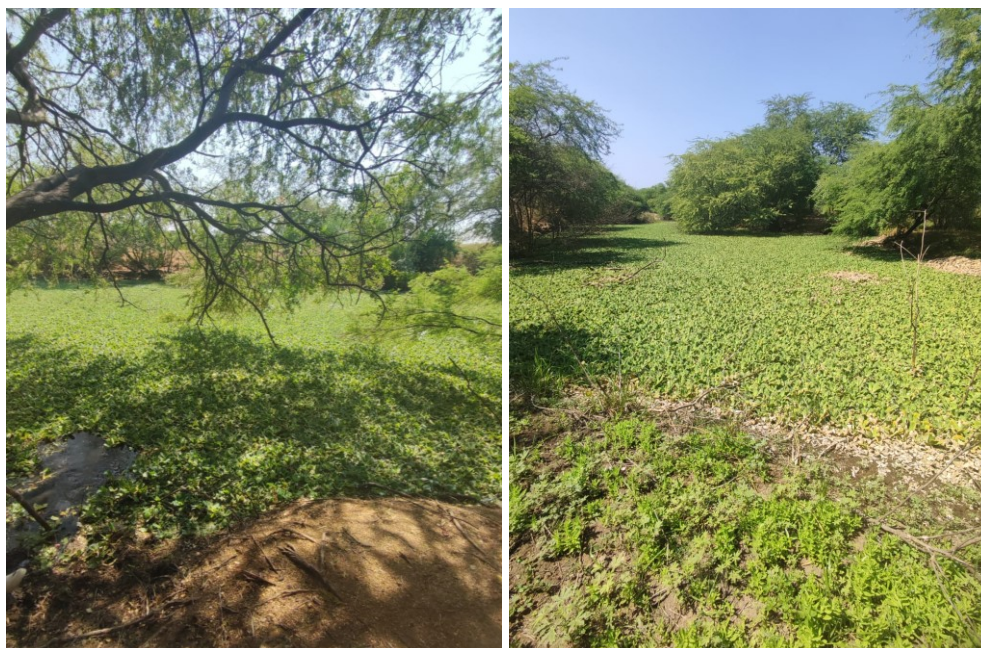
Figura 9 - Visita prévia aos pontos do rio (a) próximo ao posto Segundo Melo, (b) nas imediações da Feira Livre, (c) próximo ao supermercado SuperQue com acesso pela doca deste e (d) nos fundos do supermercado SuperQue por área residencial.

A Figura 9 mostra as visitas realizadas no dia 23 de julho de 2024, durante o período da manhã, a alguns pontos do Rio Apodi-Mossoró para analisar as condições de coleta.

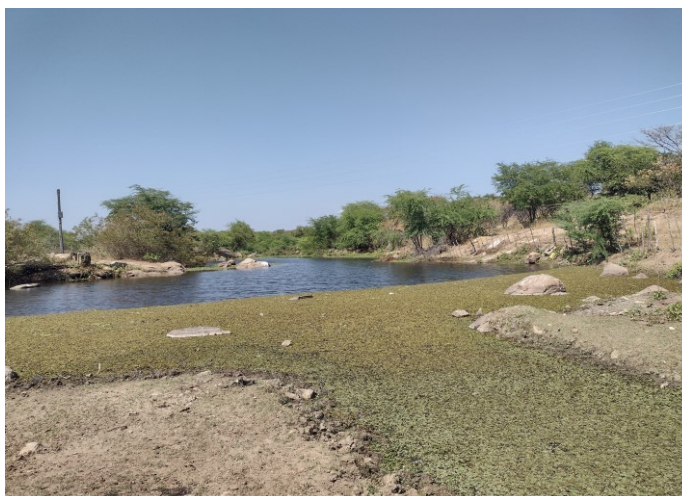
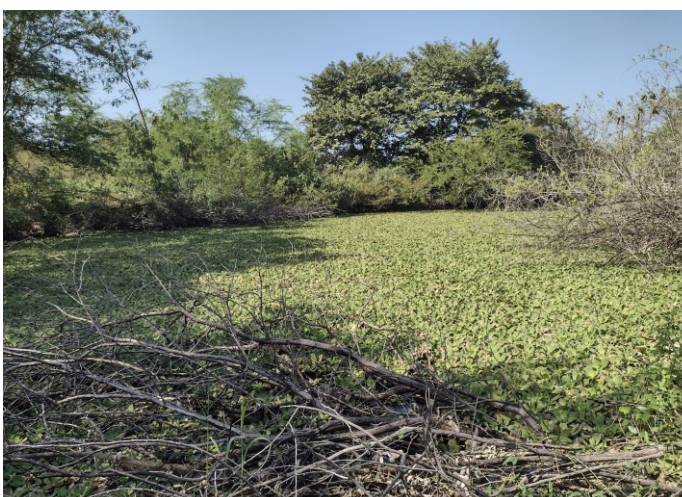
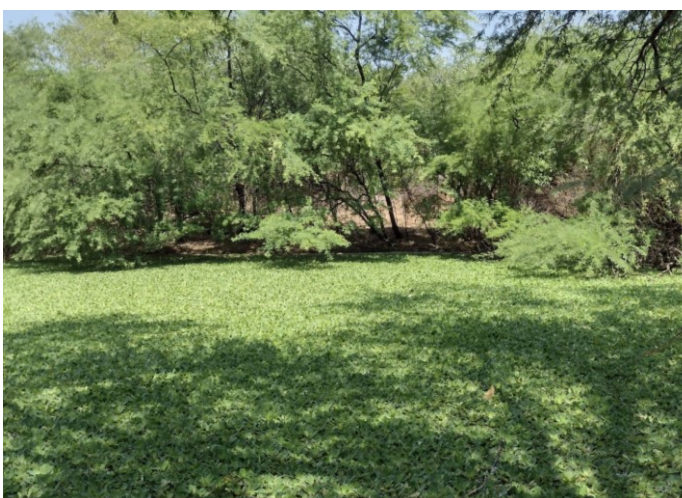
Figura 10 - Visita prévia aos pontos do rio (a) bairro Manoel Deodato, (b) ponte da BR-226 e (c) região sob a ponte Napoleão Diógenes Pessoa.

No bairro Manoel Deodato, o deslocamento até o local foi realizado por meio de veículo, o que demonstrou ser bastante viável, resultando na sua escolha como um dos locais de amostragem. A área próxima à ponte da BR-226, embora apresentasse um acesso relativamente distante, possuía uma trilha que facilitou a aproximação ao corpo d'água. Já na região sob a ponte Napoleão Diógenes Pessoa, o acesso ao rio foi feito através de uma propriedade privada. Dessa forma, ambos os locais também foram considerados apropriados para a coleta de dados. As atividades de campo prosseguiram com a visita à área do rio próxima a barragem pública do município (Figura 11).

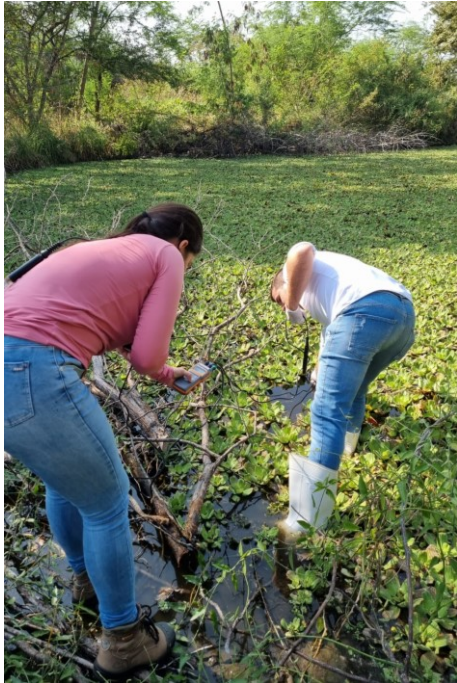
Figura 12 - Coleta dos dados realizada no Ponto 1.

Após o período das visitas prévias e definição dos pontos de estudo, as coletas de dados em campo foram iniciadas no dia 27 de agosto de 2024, entre 7h30 e 12h, nos Pontos 1, 2, 3 e 4. A Figura 12 mostra um exemplo de coletas realizadas no primeiro ponto.

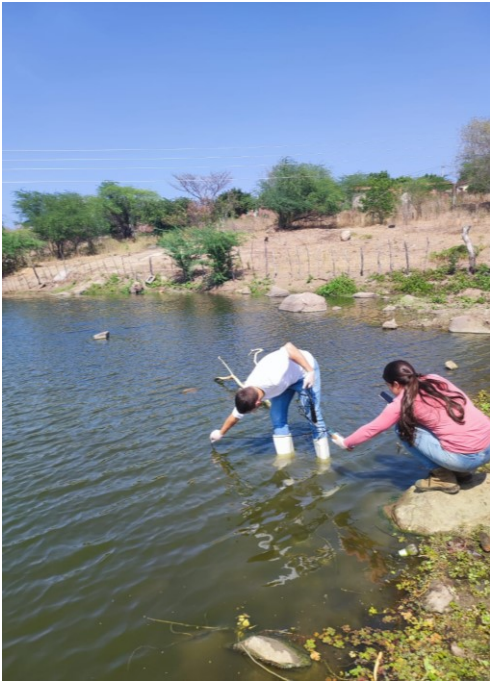
Figura 13 - Coleta dos dados realizada no Ponto 2.

Em seguida, foram coletados os dados referentes ao segundo ponto (Figura 13).

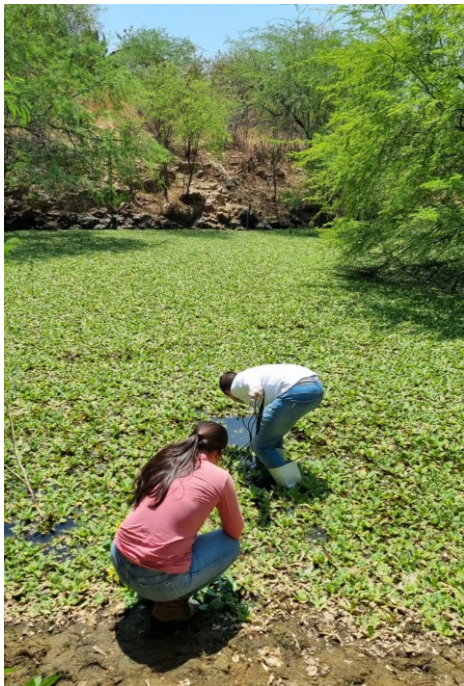
Figura 14 - Coleta dos dados realizada no Ponto 3.

A Figura 14 mostra as coletas executadas no terceiro ponto.

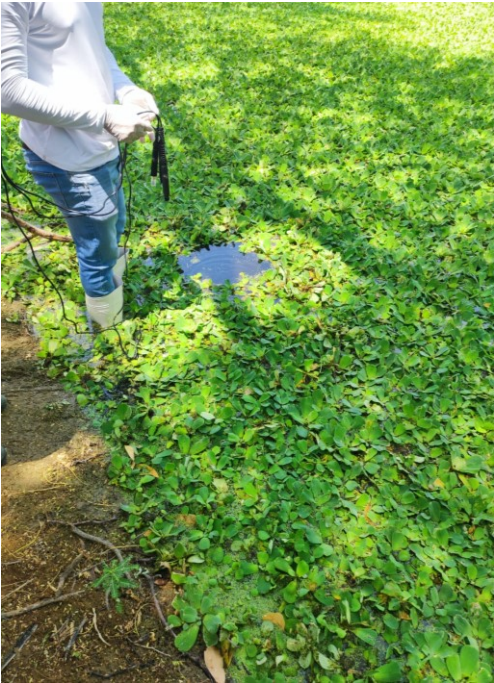
Figura 15 - Coleta dos dados realizada no Ponto 4.

O último ponto de coleta, foi o 4 (Figura 15).

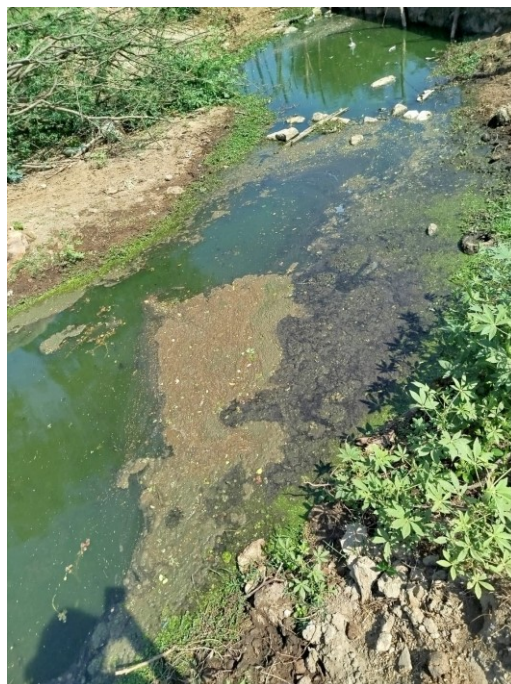
Figura 16 - Condições de eutrofização do Ponto 2.

A localização desse ponto, próximo a um bairro vulnerável que enfrenta problemas relacionados ao saneamento básico, por exemplo, pode estar relacionada a esses resultados, uma vez que há possibilidade de lançamento de esgoto sem tratamento diretamente no rio.

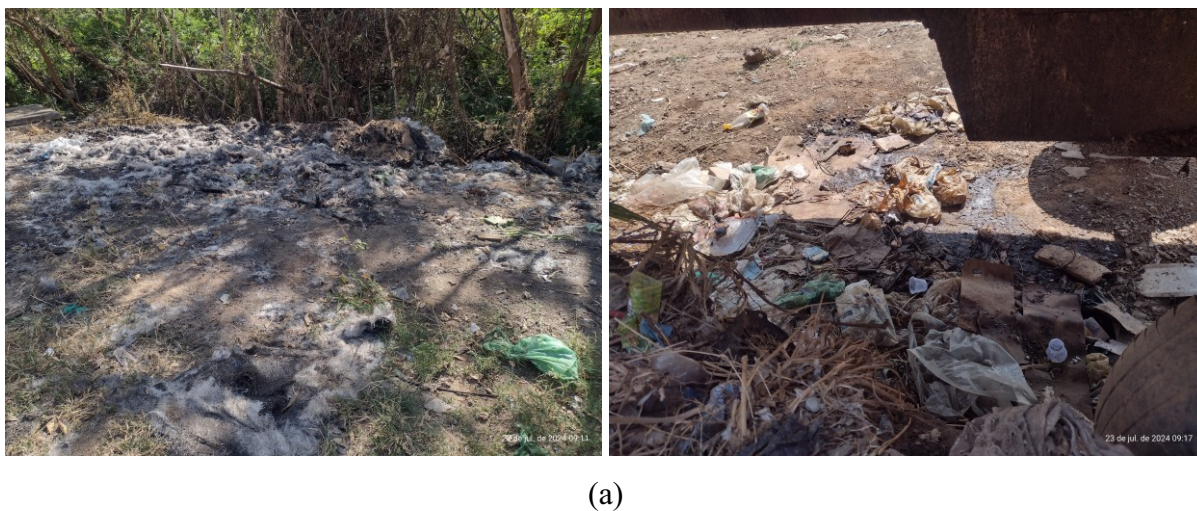
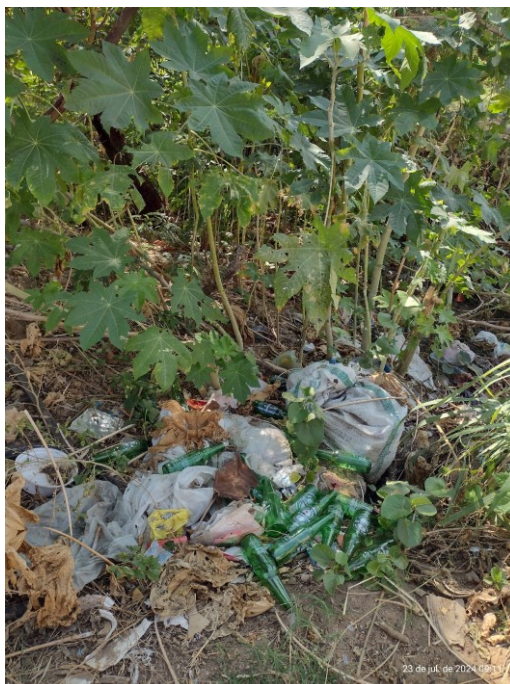
Figura 18 - Descarte de (a) matéria orgânica e (b) resíduos sólidos.

Na região da passagem molhada, além do elevado lançamento de esgoto, foram observados o descarte de pelos e intestinos de animais bovinos, oriundos do açougue público, sacos de *nylon* rasgados e uma quantidade significativa de resíduos sólidos sobre o leito do rio, conforme ilustrado na Figura 18.

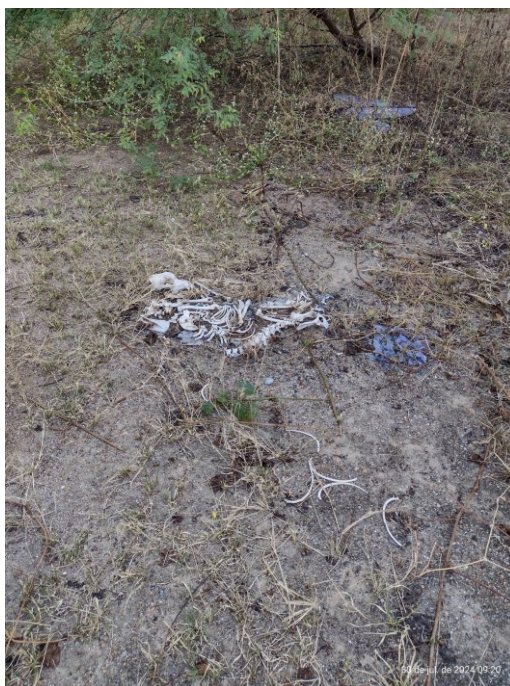
Figura 19 - Ossos de animais em decomposição.

No ponto 1, foram identificados ossos de animais (Figura 19), aparentemente pertencentes a um cachorro, que se encontravam em decomposição a céu aberto.

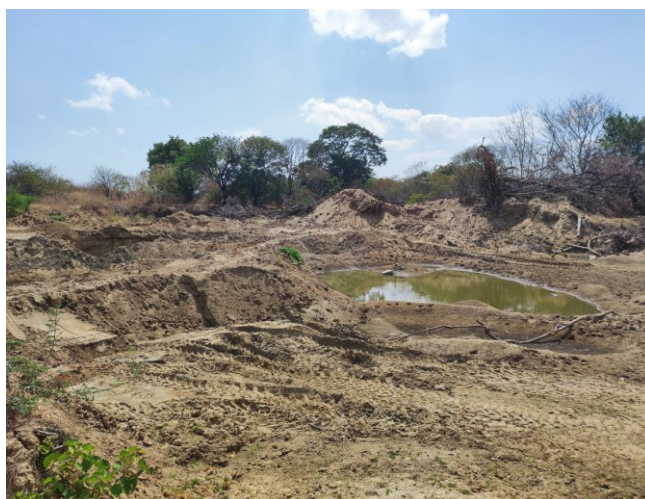
Figura 20 - Extração de areia nas margens do rio.

Às margens do ponto próximo à barragem pública, foi observada a atividade de extração de areia, na formação de cacimbas, conforme ilustrado na Figura 20. Tal extração, que requer licenciamento ambiental, pode impactar o curso do rio e o aquífero aluvial de pequenas dimensões formado pelo depósito natural de sedimentos no leito do rio. Contudo, não foi possível verificar a existência desse licenciamento, devido à falta de informações sobre a responsabilidade pela área em questão. Além disso, constatou-se um elevado lançamento de resíduos provenientes de residências, depositados em sacolas plásticas (Figura 21).
