**ANÁLISE DE PATOLOGIAS E PROPOSTAS DE RECUPERAÇÃO DE  
ESTRUTURAS DE PONTES DE CONCRETO**

Monografia apresentada a Universidade Federal Rural do Semi-Árido, departamento de Engenharias, como requisito para obtenção do título de Bacharel no curso Interdisciplinar em Ciência e Tecnologia.

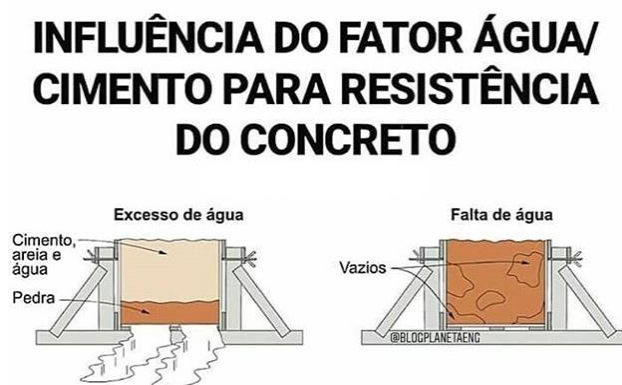
“O uso exagerado de água provoca vazios e capilaridades no concreto, facilitando assim o transporte de fluidos nocivos do ambiente até o interior da peça, provocando a carbonatação do concreto e a corrosão das armaduras” (CURCIO, 2008)

Figura 32– Representação da relação água/cimento (A/C)

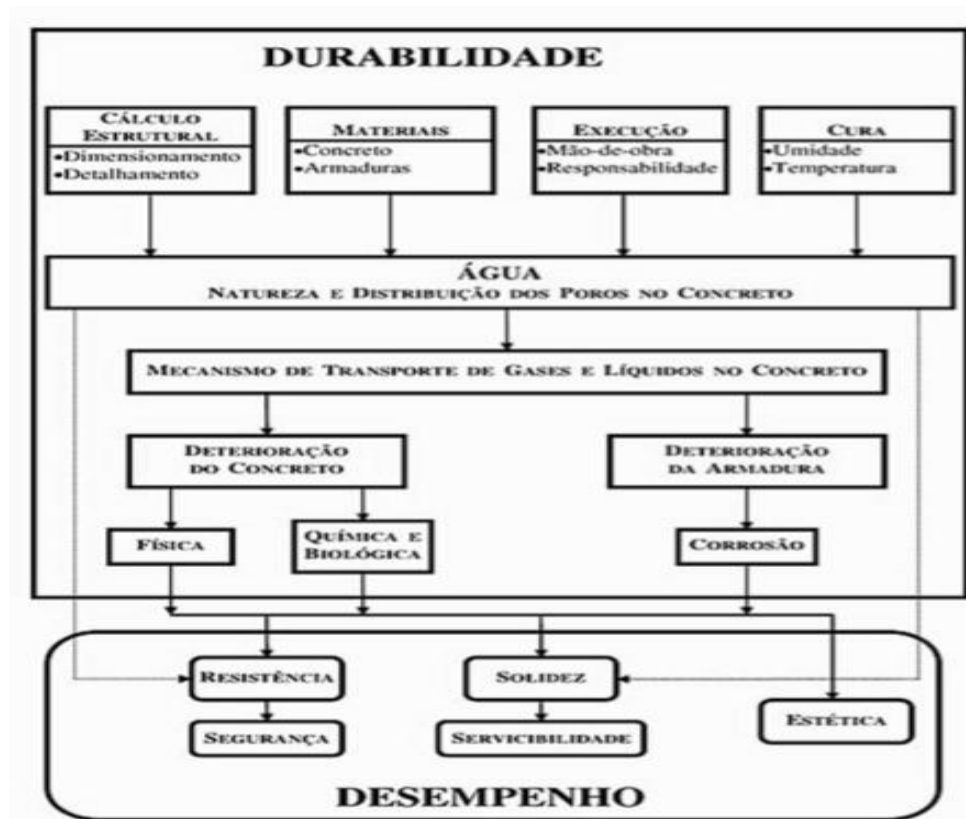
Para Souza e Ripper (1998) o processo construtivo está dividido em três grupos: planejamento, execução e manutenção. São dentro desses grupos que devem estar as atividades de desempenho, durabilidade, reabilitação e conformidade das estruturas.

Figura 33– Relação entre os conceitos de durabilidade e desempenho de estruturas

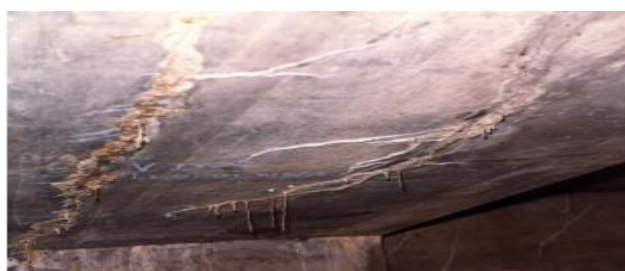
Figura 35– Lixiviação. Umidade e fissura na estrutura do viaduto Imperatriz Leopoldina

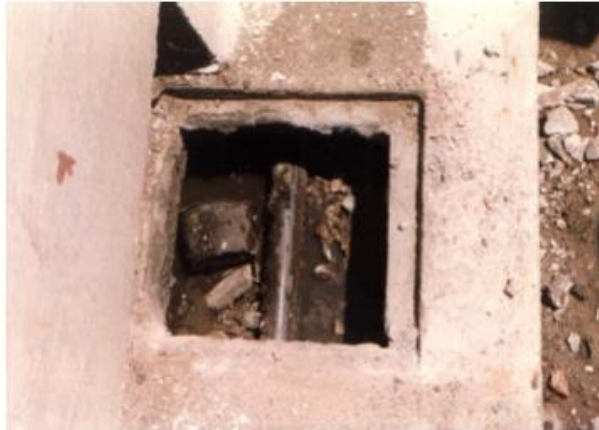
- Inclinação deficiente ou inadequada da pista de rolamento;
- Rebaixamentos locais da pista;
- Deficiência ou obstrução dos tubos de drenagem.

Figura 38– Obstrução de um sistema de drenagem de um viaduto.

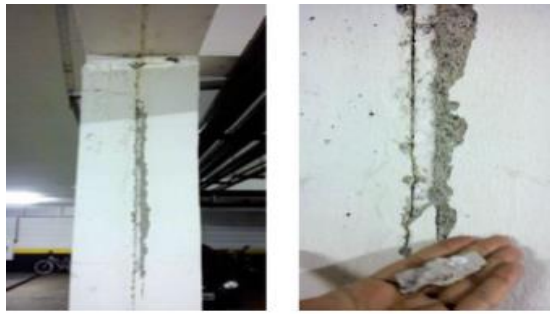
Quando obras de grande porte como pontes e viadutos não possuem as juntas de dilatação estarão sujeitos a aparição de fissuras em sua obra, ou em casos de má execução de projeto, como elementos rígidos infiltrarem nas juntas ligando os dois elementos que deveriam estar separados, reportou Santos (2015) em seu texto.

Figura 39– Falhas em juntas de dilatação
