**NO RASTRO DAS MEMÓRIAS:  
UM ESTUDO SOBRE A PRESERVAÇÃO DO PATRIMÔNIO HISTÓRICO RURAL  
DA MICRORREGIÃO DE CATOLÉ DO ROCHA - PB**

Monografia apresentada a Universidade Federal Rural do Semi-Árido como requisito para obtenção do título de Bacharel em Arquitetura e Urbanismo.

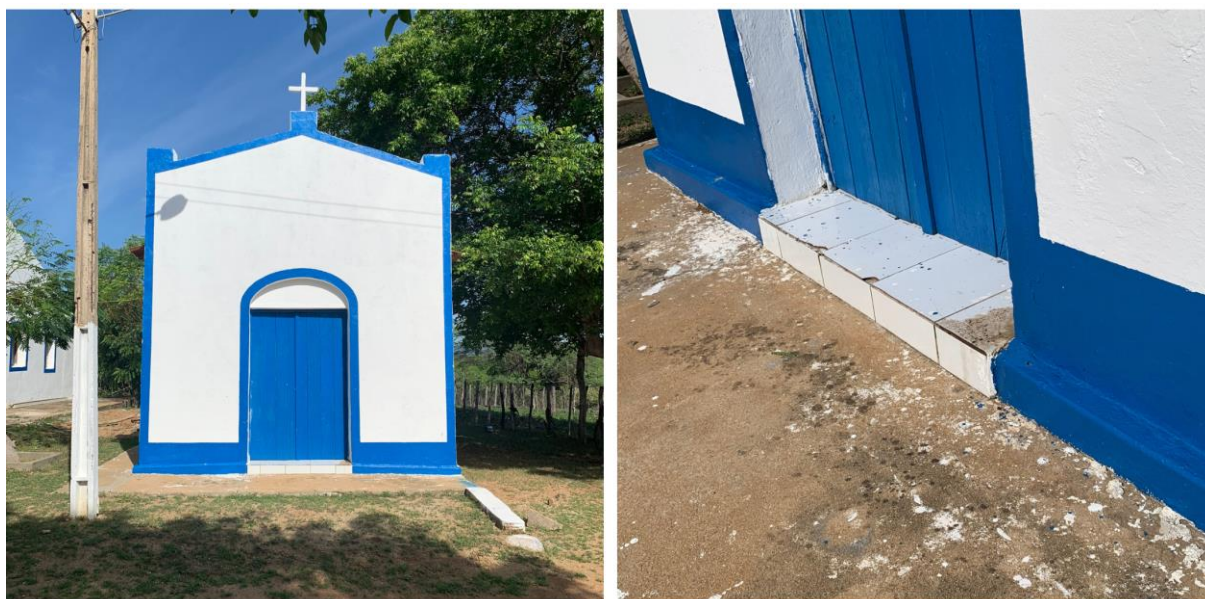
Figura 24 - Capela encontrada no Casarão Bonfim de Cima.

Segundo Diniz (2013), durante uma reforma realizada em 1992, uma telha datada de 1832 foi encontrada, o que sugere que a casa tenha sido construída nesta época. Ao lado da casa de morada, há uma capela aparentemente bem preservada, mas não foi possível determinar se foi construída simultaneamente à casa ou posteriormente. A presença de piso cerâmico sugere que a capela tenha passado por reformas ao longo do tempo (Figura 24).

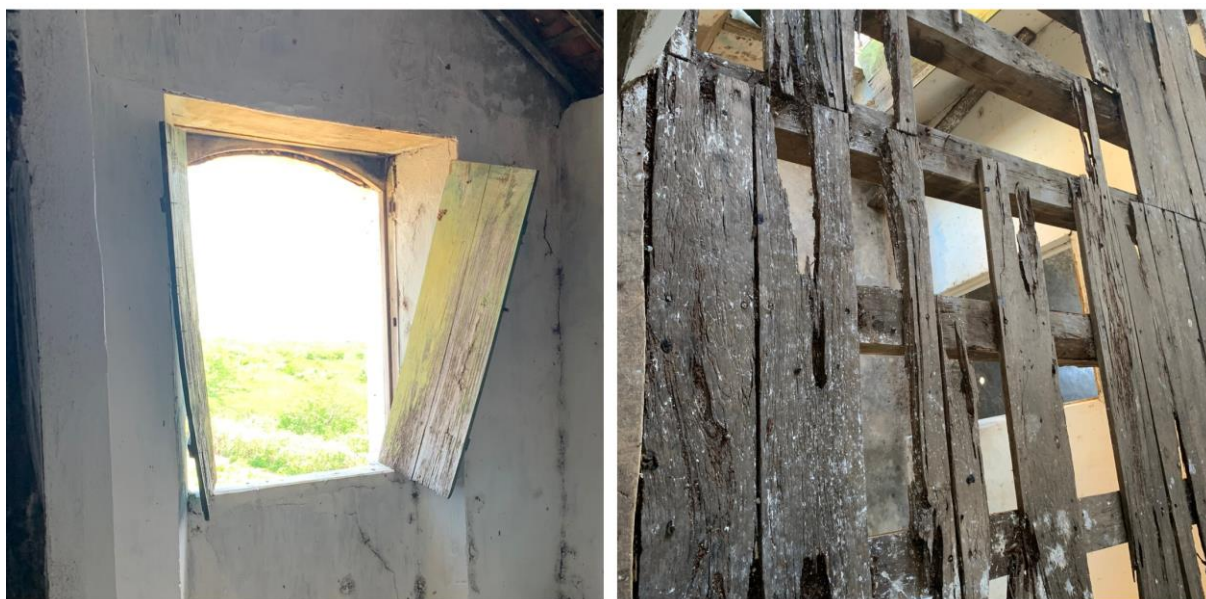
Figura 30 - Desgastes nas esquadrias e piso do sótão.

Ao adentrarmos a edificação, pudemos constatar a necessidade de alguns reparos, sobretudo nas esquadrias e no piso de madeira do sótão (Figura 30), que apresentam sinais de desgaste e quebraduras. Entretanto, apesar dessas deficiências, pudemos admirar a beleza da construção.

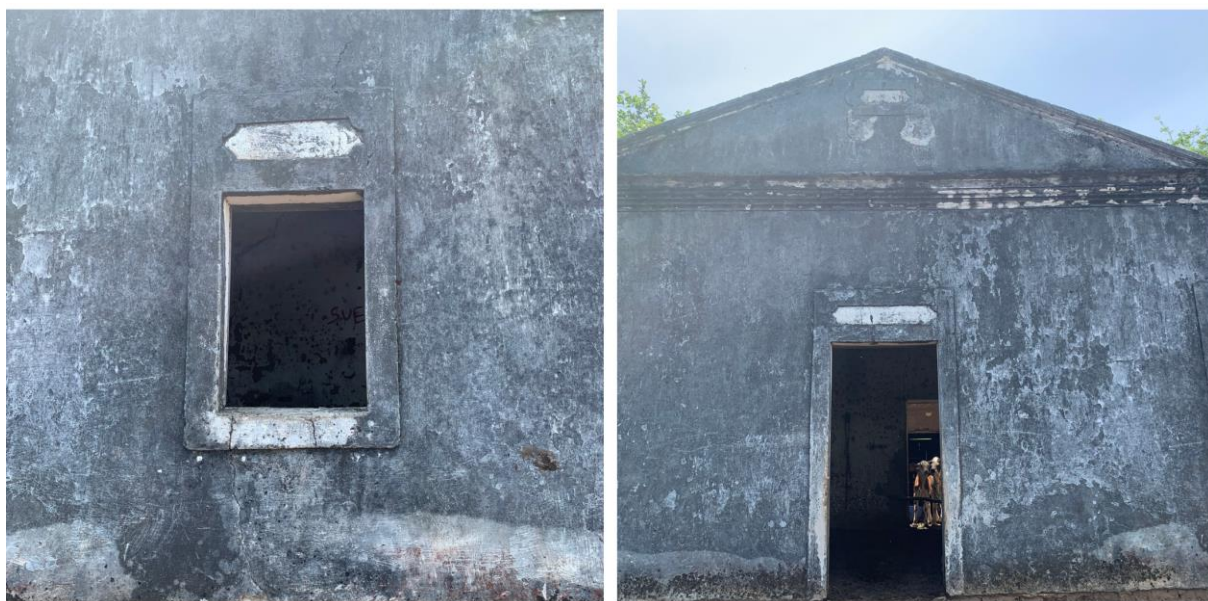
Figura 39 - Detalhes na fachada do casarão do Sítio São Gonçalo.

Apesar das limitações, pudemos observar alguns detalhes arquitetônicos interessantes, como a moldura ao redor das janelas e a platibanda triangular com cimalha, que contém escritos não identificados (Figura 39). No entanto, a maior parte das esquadrias estavam danificadas ou faltando, assim como boa parte do telhado. A fachada, que aparentemente era de coloração branca, está coberta de crostas e o interior apresenta muitas sujidades nas paredes.

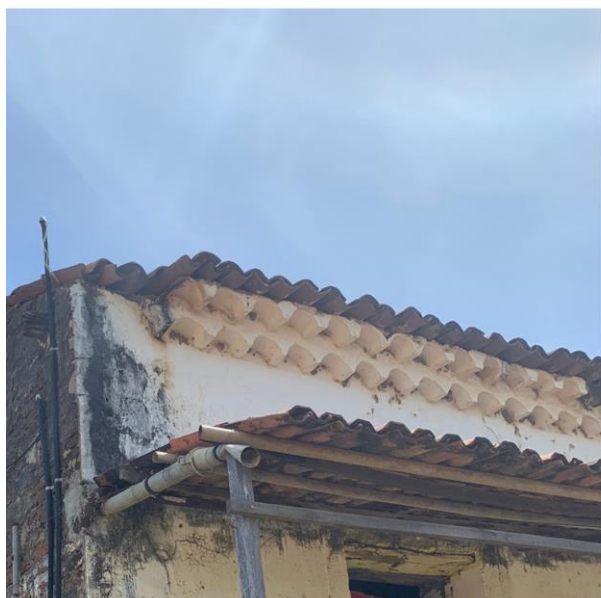
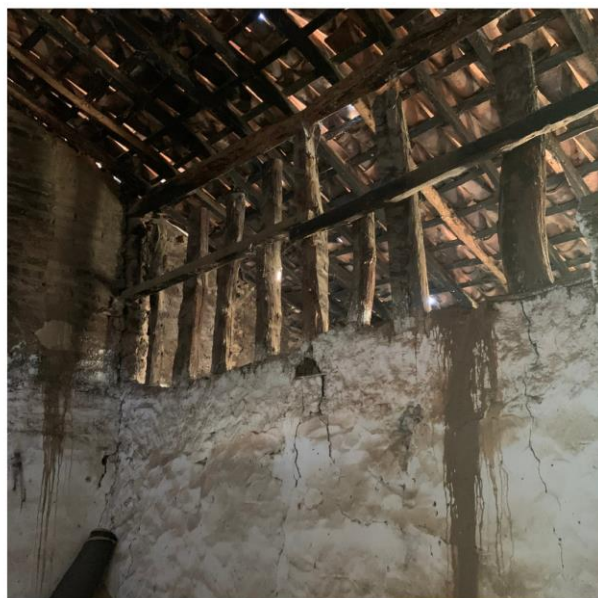
Figura 41 - Características da edificação encontrada no Sítio Cajueiro.

Durante nossa visita, descobrimos características surpreendentes, como a presença de paredes de taipa e uma cobertura original composta por beira-seveira (Figura 41). No entanto, infelizmente, constatamos que a edificação se encontra em completo estado de abandono e deterioração, com diversas bolhas e partes faltantes nas paredes (Figura 42), principalmente nas de taipa. Essa situação é lamentável e preocupante, pois estamos diante de um bem de valor histórico que corre o risco de se perder para sempre se não forem realizadas medidas de preservação e conservação adequadas.

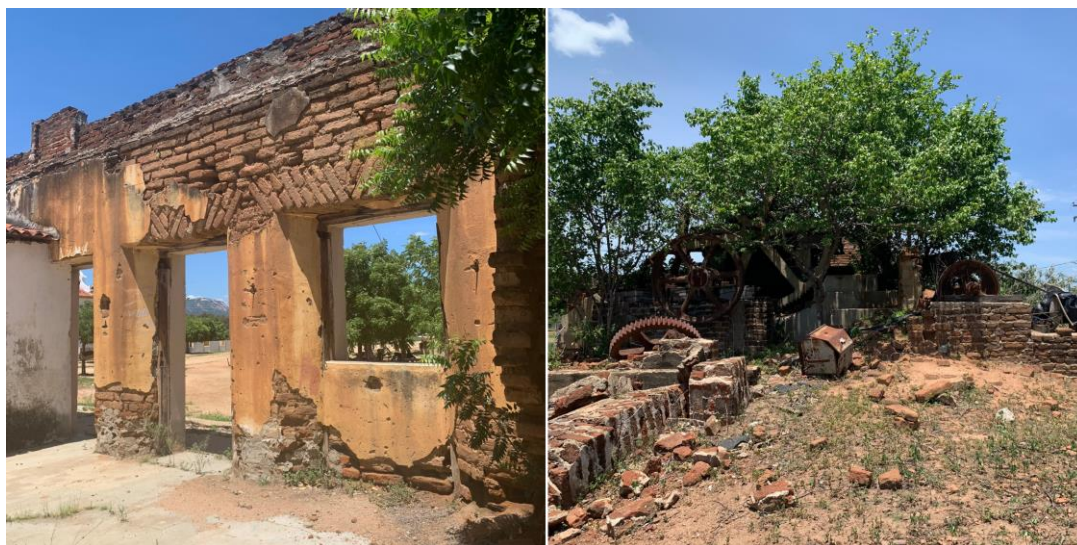
Figura 45 – Partes das edificações apresentando estado de ruína.

O estado de ruína foi constatado em apenas 2 (duas) propriedades inventariadas. Em uma, resta a existência apenas da fachada e em outra, de um engenho (Figura 45), sugerindo uma boa capacidade de resistência das edificações aos efeitos do tempo e dos agentes de degradação. Isso é um fato significativo, considerando a falha na política de preservação local e a possível exposição dessas propriedades a condições climáticas adversas, e as possíveis faltas de manutenções.

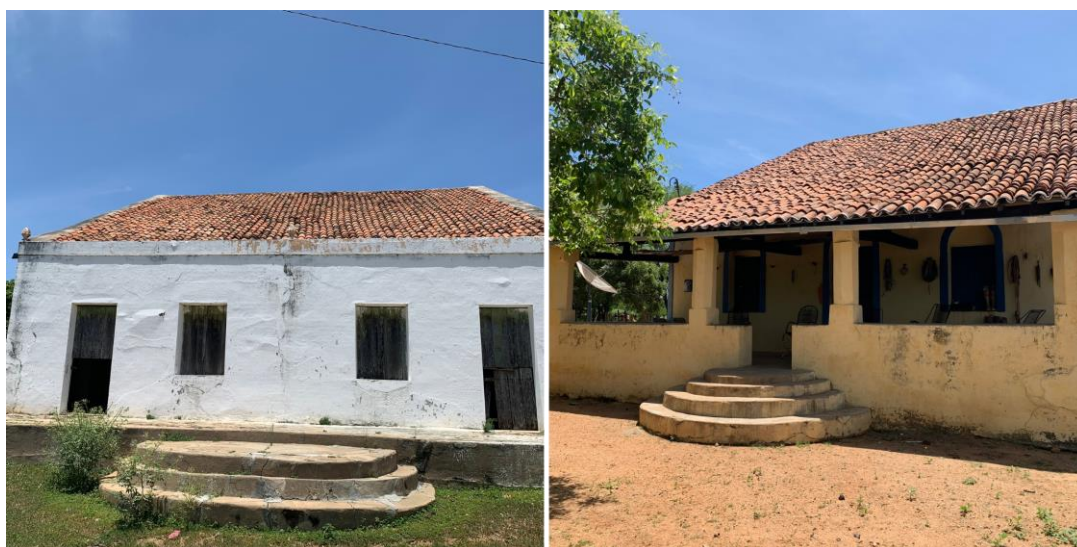
Figura 59 - Escadaria frontal em formato de "meia-lua".

O último elemento examinado foram as escadas presentes nas edificações estudadas. Entre as onze propriedades que apresentaram escadaria de entrada, em cinco delas foi observado um modelo peculiar em formato de “meia-lua” (Figura 59). Segundo informações obtidas através dos entrevistados, esse modelo de escada foi construído com a finalidade de facilitar possíveis fugas em caso de emergência, permitindo que várias pudessem sair ao mesmo tempo.
