ANÁLISE DE ROTAS DE FULGA E SAÍDAS DE EMERGÊNCIAS – ESTUDO  
DE CASO NA CÂMARA MUNICIPAL DE MOSSORÓ

Monografia apresentada a Universidade  
Federal Rural do Semi-Árido como  
requisito para obtenção do título de  
Bacharel em Engenharia Civil.

ANÁLISE TÉCNICA DE PREVENÇÃO E COMBATE A INCÊNDIO E PÂNICO EM  
UM EDIFÍCIO COM MULTIPAVIMENTOS – ESTUDO DE CASO

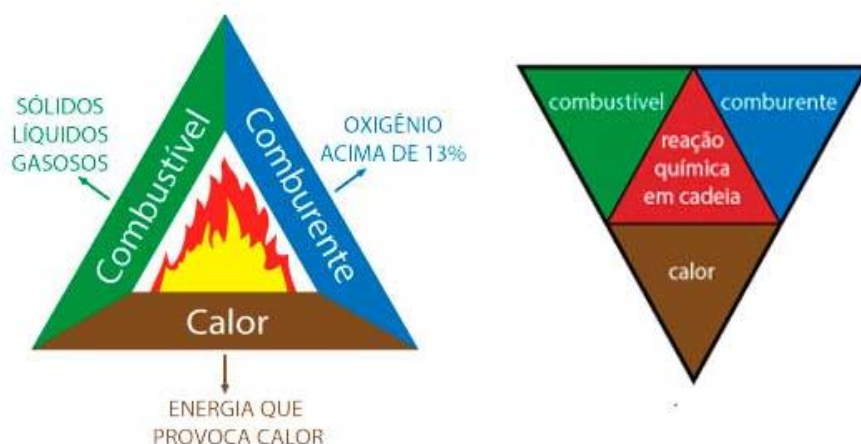
Figura 1: Triângulo do fogo

Ainda é citado pelos autores, que para que a combustão venha a ocorrer é necessária a presença de quatro elementos: o combustível, o comburente, o calor e a reação em cadeia. Estes elementos são, didaticamente, simbolizados pelo triângulo ou tetraedro do fogo. (Figura 1)

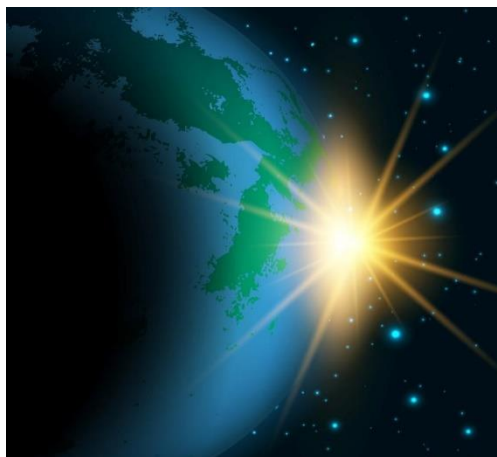
Figura 3: Irradiação

Na irradiação, diferente do que ocorre na convecção e na condução, não se necessita de um meio para se propagar, ou seja, o calor se propaga por energia que se movem através do espaço. As ondas se propagam em todas as direções e sua intensidade é reduzida à medida que a distância entre os corpos vai aumentando. (FLORES, ORNELAS e DIAS, 2016). (Figura 3).

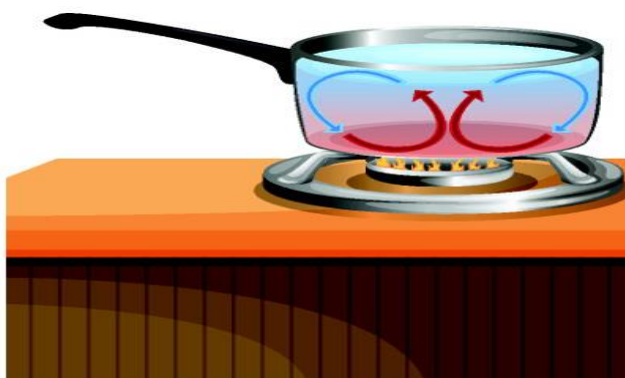
Figura 4: Convecção de calor

O processo de convecção segundo Barreiros (2018), surge devido ao surgimento de correntes de convecção nos fluidos, essas correntes de convecção aparecem pela diferença de densidade das partículas no fluido. Partículas mais aquecidas têm densidades menores e tendem a subir, enquanto que partículas mais frias apresentam maiores densidades e tendem a descer. Um exemplo desse fenômeno acontece ao se aquecer água no fogão. As moléculas mais no fundo, próximas ao fogo, aquecem mais rapidamente, tornando-se menos densas que as moléculas mais próximas à superfície. (Figura 4).

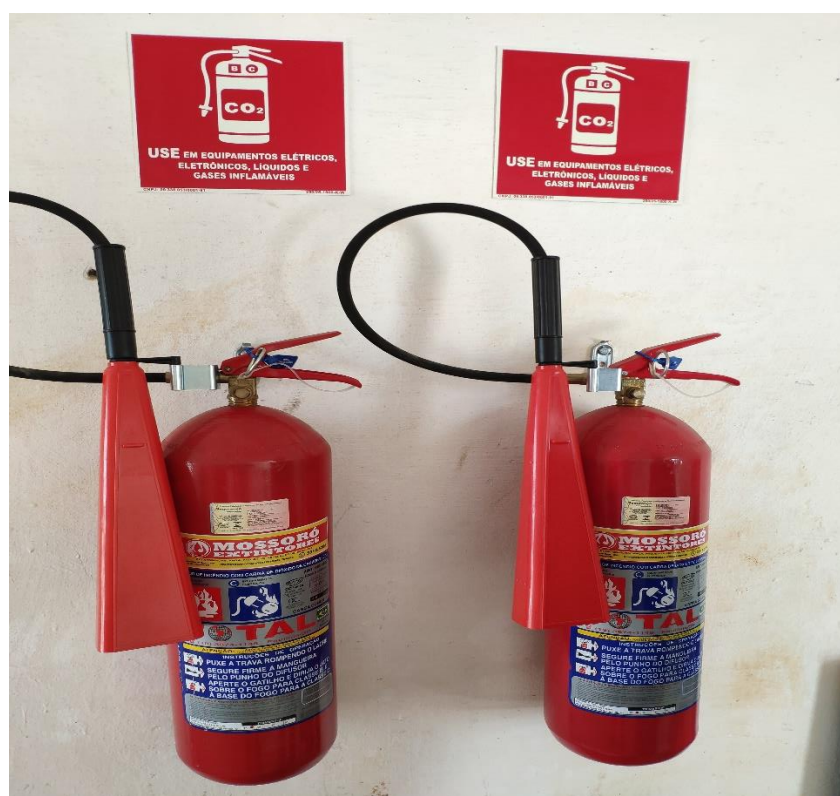
Figura 16 - Extintores presentes na Câmara

Ao fazer a visita técnica no local de estudo, foi verificado que de todos os itens analisados e obrigatórios, só havia o cumprimento da presença dos extintores e suas sinalizações (Figura 16), os restantes dos itens ou não existiam, ou os que existiam como no caso dos hidrantes, não estavam em funcionamento.

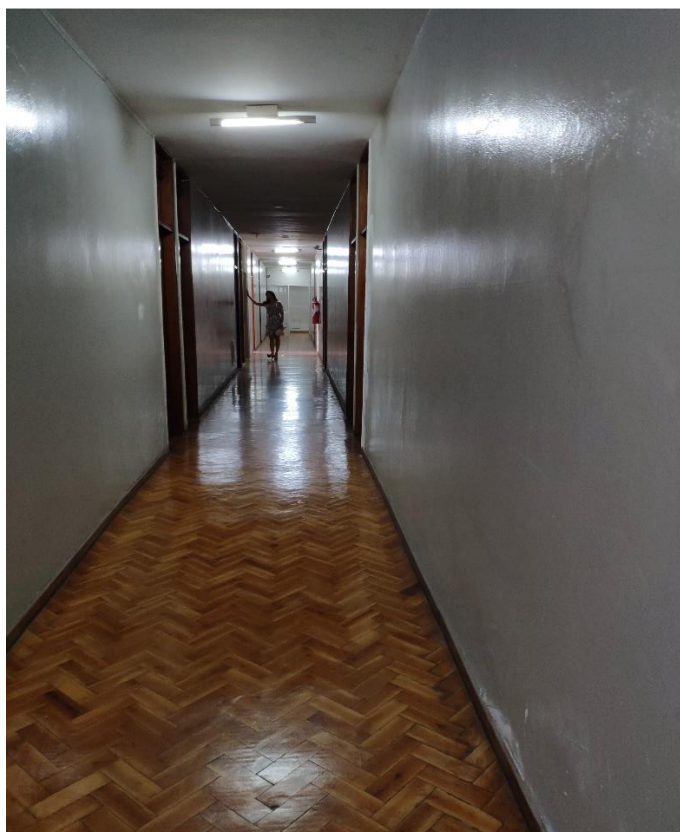
Figura 17 - Acesso a escada

Na Edificação em estudo, é possível notar o comprimento das condições impostas pela norma, (as condições podem ser verificadas no item 3.5.3), com exceção da sinalização e iluminação para as saídas de emergências (Figura 17). A falta de sinalização é preocupante, pois a edificação da câmara é um labirinto, (como pode ser visto em anexo A), para as pessoas que vão poucas vezes conseguem se perder de maneira muito rápida, logo em caso de incidente, não seria fácil admitir que uma tragédia aconteceria.

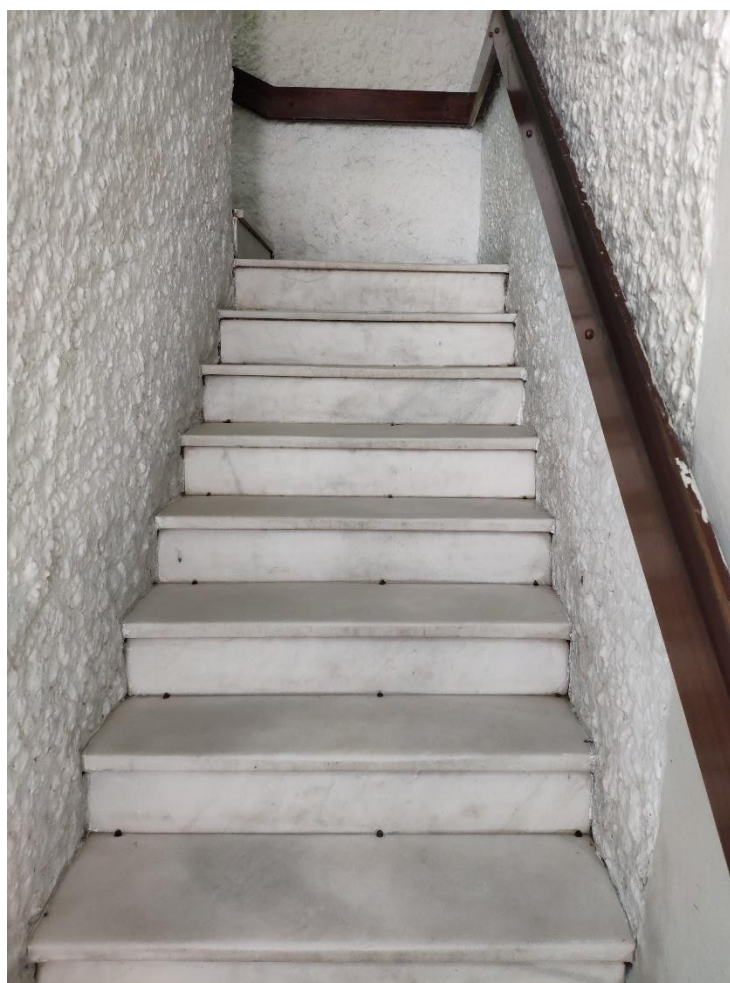
Figura 18 - Escada atual da Câmara

A edificação da câmara, segundo a própria norma, necessita apenas de uma escada não enclausurada, ou seja, uma escada comum. Atualmente, a edificação conta com duas escadas tendo cada escada 1 metro de largura, menor do que a mínima exigida pela Instrução Técnica Nº 11/2018 (Figura 18). Com essa escada temos apenas uma unidade de passagem (UP), logo a escada atenderia somente uma população de 75 pessoas, havendo então a necessidade da construção de uma nova escada para que se possa atender o público presente de maneira segura. Porém o terceiro pavimento terá sua escada mantida, e como sua população é de 82 pessoas, terá que ser feita uma limitação para seu público não exceda as 75 pessoas, valor máximo permitido para a largura existente na escada atual.

Para os restantes do pavimento será realizada a proposta da modificação da escada com base no cálculo apresentado neste trabalho. A modificação se faz necessária para que se possa realizar a evacuação da edificação de maneira rápida e segura, sem causar maiores danos aos habitantes presentes no local.
