**Desafios para o deslocamento com segurança de pessoas com deficiência:** estudo de caso  
em área comercial do centro de Pau dos Ferros/RN

Monografia apresentada à Universidade Federal Rural do  
Semi-Árido como requisito para obtenção do título de  
Bacharel em Interdisciplinar em Ciência e Tecnologia.

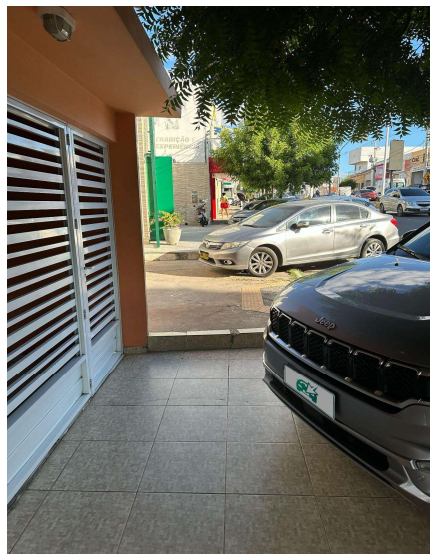
Figura 11 - Invasão de passeio por veículo

A Figura 11 apresenta o modo como a falta de fiscalização afeta a mobilidade urbana, evidenciando que a ocupação irregular do passeio público por veículos impossibilita a passagem segura de pedestres.

O tipo de infração exposto na Figura 11 afeta diretamente a mobilidade urbana, tornando o deslocamento mais difícil para pessoas com deficiência, idosos e pessoas que usam cadeiras de rodas, que muitas vezes são forçadas a transitar pela via destinada aos veículos, aumentando o risco de acidentes.

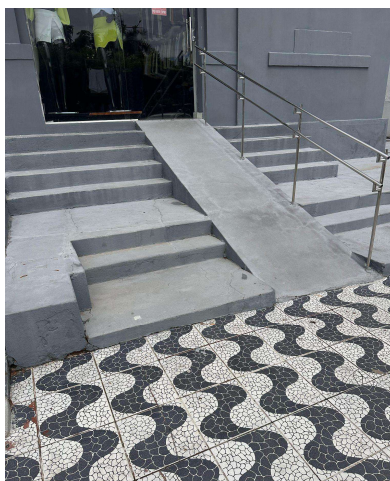
Figura 22 - Rampa de acesso a comércio.

Contudo, a face 2, ainda apresenta falhas na construção da área de passeio. Três dos lotes comerciais apresentam rampas com alta porcentagem de inclinação, um possui a construção da rampa de acesso dentro do lote, fora da área de passeio, a rampa contém aproximadamente um metro e meio de altura e uma inclinação fora das conformidades, conforme a Figura 22.

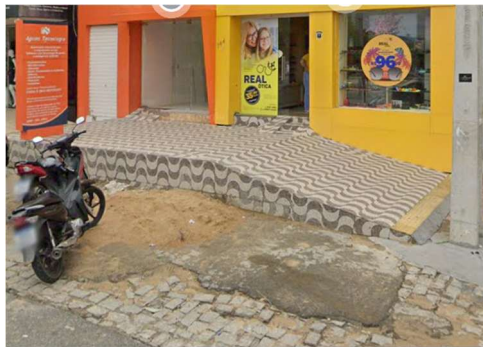
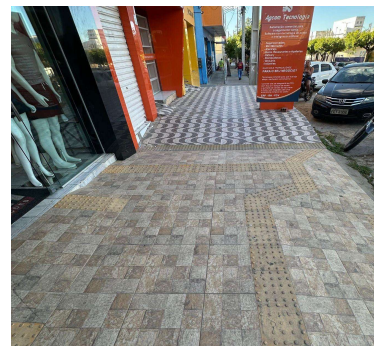
Figura 23 - Passeio com alto nível de inclinação

Os outros dois lotes comerciais elevaram a passeio para facilitar o acesso aos estabelecimentos. No entanto, a execução da obra apresenta falhas que criam barreiras para todos os pedestres, especialmente para pessoas com deficiência ou mobilidade reduzida. A inclinação inadequada e a escolha de materiais inadequados aumentam o risco de escorregamentos, comprometendo a segurança e a acessibilidade no local. Como mostra a Figura 23.

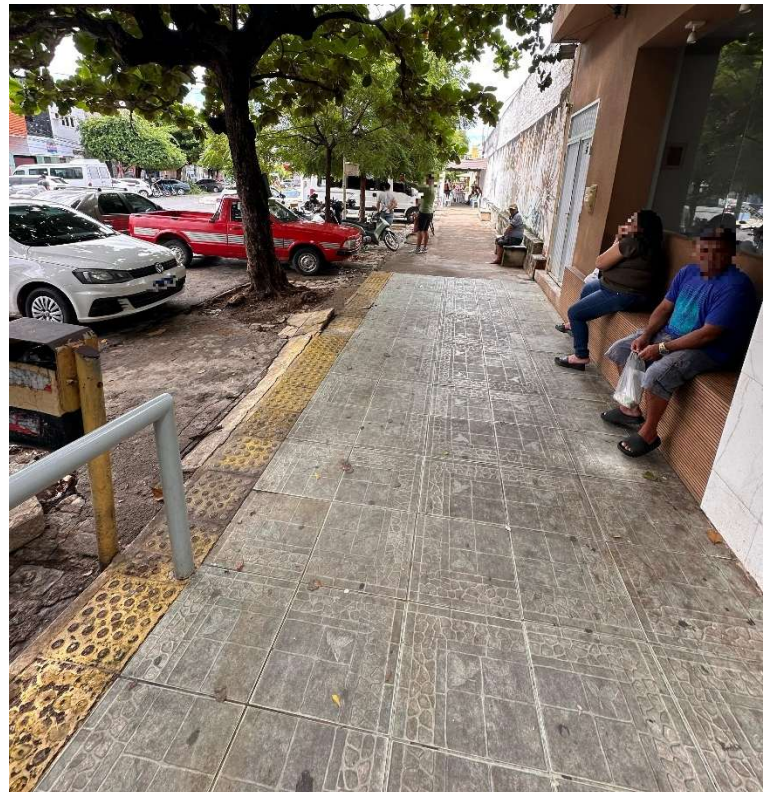
Figura 28 - Face 2 da Quadra 7

de pedestre, não apresentam barreiras urbanísticas e estão inteiramente unificadas, promovendo fluidez no fluxo de pessoas. Já a Face 2, apesar de ter uma largura em conformidade, apresenta passeios com grandes desníveis, barreiras urbanísticas e uso indevido do passeio para comércio. A Figura 28 confirma a incapacidade de promoção de acessibilidade na Face 2.

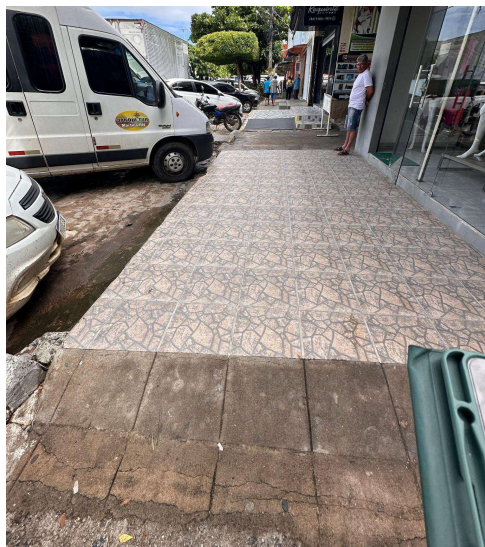
Figura 30 - Face 2 da Quadra 8

A Face 2 da Quadra 8 é uma das mais difíceis para a movimentação de pedestres, existem muitas barreiras urbanísticas, sejam elas, o uso do passeio para comercialização de produtos, os desníveis que não tornam a área de passeio continuam e a presença de muitos degraus que impossibilitam o acesso fluido aos comércios. A Figura 30 comprova as problemáticas analisadas na Face 2.

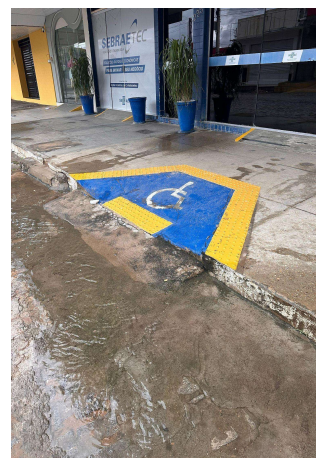
Figura 33 - Rampa 1

A rampa 1 (Figura 33) foi construída com dimensões de 20 cm de altura, 120 cm de largura e 120 cm de comprimento (Figura 32). Sua inclinação foi estabelecida em 16,67%, um pouco acima da norma estabelecida. Caso tenha sido considerado um caso excepcional, o seu comprimento deveria ser de 200 cm para atender a NBR. Para a rampa já construída está dentro da norma, o seu comprimento deveria ser de 250 cm.

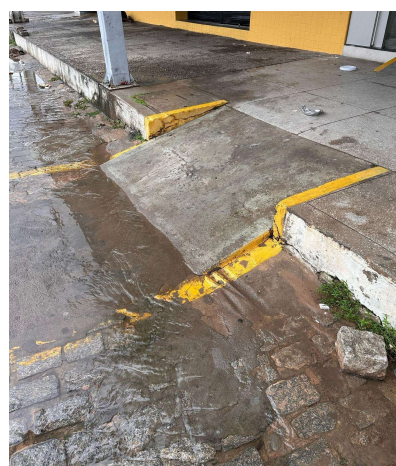
Figura 35 - Rampa 2

A rampa 2 (Figura 35) possui dimensões de 30 cm de altura, 100 cm de largura e 120 cm de comprimento (Figura 34). Ao calcular sua inclinação obteve 25% de inclinação, muito além da norma de 8% exigida, e fora dos parâmetros de situações excepcionais, para estar

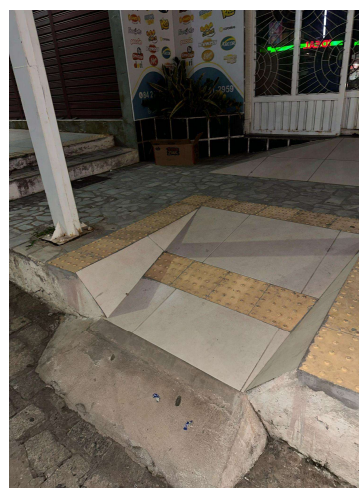
Figura 39 - Rampa 4

A rampa 4 (Figura 39) tem dimensões de 35 cm de altura, 90 cm de largura e 130 cm de comprimento (Figura 38). A rampa não se adequa às conformidades da NBR, pois apresenta uma inclinação de 26,92% sendo considerado muito maior do que os limites estabelecidos pela

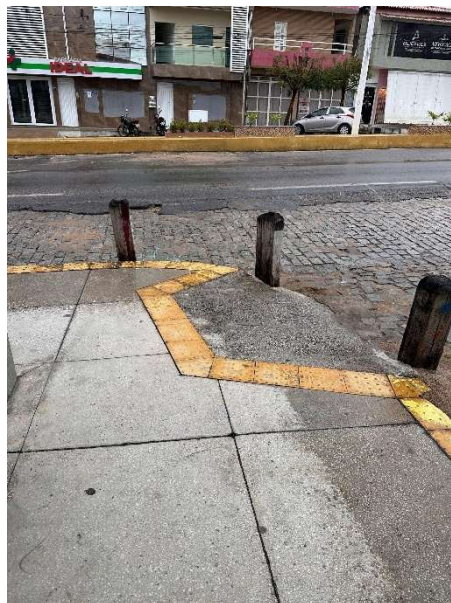
Figura 41 – Rampa

A rampa 5 (Figura 41), tem em suas dimensões 5 cm de altura, 110 de largura e 90 cm de comprimento (Figura 40). Apesar da sua construção robusta, a rampa apresenta conformidades com as exigências da NBR 9050. Sua inclinação é de apenas 5,56%, estando abaixo dos 8% recomendados pela NBR. Dessa forma, a rampa permite o uso adequado por pessoas com deficiência.

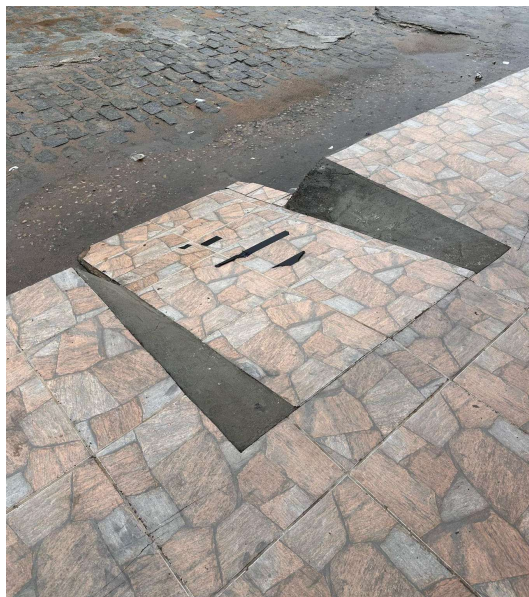
Figura 43 - Rampa 6

As dimensões da rampa 6 (Figura 43) são 35 cm de altura, 95 cm de largura e 135 cm de comprimento, conforme a Figura 42. Ao calcular a inclinação da Rampa 6 e verificar se ela atende a NBR 9050:2020, foi encontrado uma inclinação de 25,93%, não atendendo a normativa que exige pelo menos 12,5% quando há casos excepcionais por falta de espaço para sua construção.

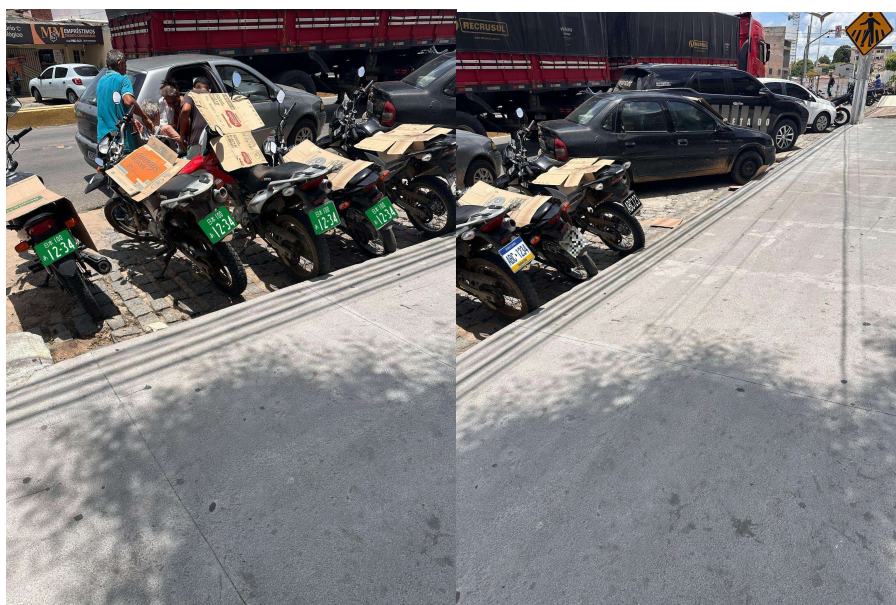
Figura 53 - Evidência de Falta de Acessibilidade.

Com evidências apresentadas, percebe-se que toda a extensão das quadras 2, 4 e 6 que estão em faces ligadas com Avenida da Independência, apresenta um nível de alto impacto na acessibilidade sendo classificado como nível crítico de acordo com a Tabela 14.

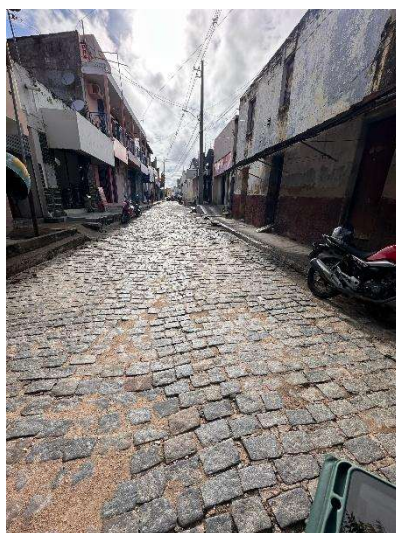
Figura 54– Rua Sete de Setembro

Em total desconformidade com a NBR 9050:2020, a Rua Sete de Setembro (Quadra 6) destaca-se pela ausência de rampas de acesso e passeios com largura inferior ao mínimo regulamentar (1,20 m), agravada por desníveis e inclinações que impedem a circulação segura (Figura 54). Seus trechos íngremes e desnivelados excluem fisicamente cadeirantes, idosos e

pessoas com dificuldades de locomoção. Portanto, a Rua Sete de Setembro (Quadra 6) apresenta em sua extensão um nível de alto impacto na acessibilidade, sendo classificada como nível crítico de acordo com a Tabela 14.
