**CONDIÇÕES SANITÁRIAS E DISPOSIÇÃO FINAL DOS RESÍDUOS LÍQUIDOS E  
SÓLIDOS DAS ESCOLAS DA ZONA URBANA DE CARAÚBAS-RN**

Monografia apresentada à Universidade  
Federal Rural do Semi-Árido como requisito  
para obtenção do título de Engenheiro Civil.

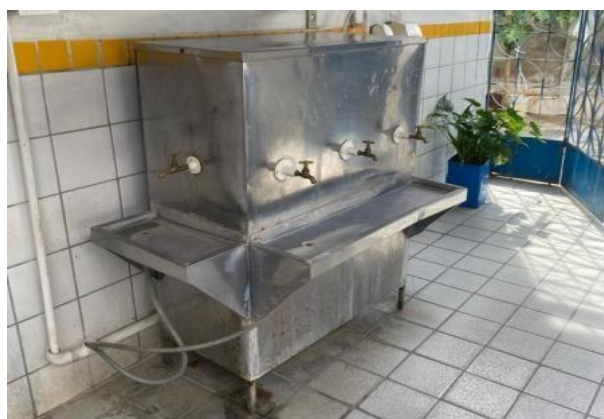
Figura 4 – Bebedouro da Escola A

beber é utilizado o filtro do bebedouro como uma espécie de tratamento. Segundo relato da entrevistada por vezes a escola enfrenta problemas com abastecimento de água sendo esse um desafio que a escola enfrenta com relação ao saneamento básico. Ela considera a água de boa qualidade, mas não adequada para consumo. Na Figura 4 temos a foto do bebedouro da escola:

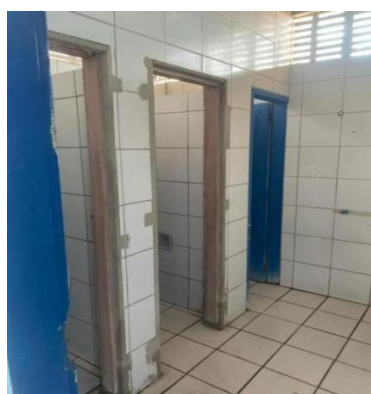
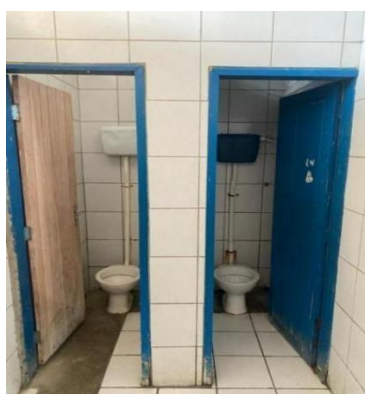
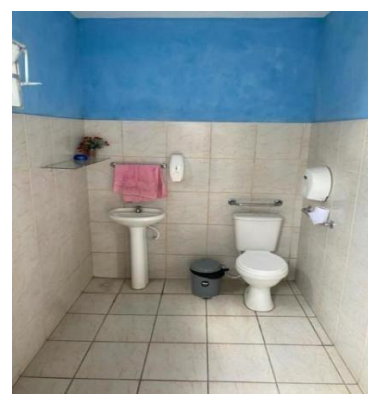
Figura 5 – Banheiro dos meninos (A), das meninas (B) e dos funcionários (C) da Escola A

Percebe-se que a Escola A não atende às condições sanitárias e de conforto estabelecidas pela norma. Como não foi possível obter o a quantidade de alunos por turno ou sexo, fica impossível estimar a quantidade exata de pias, sanitários e mictórios. Entretanto é notório que a Escola A não atende as condições sanitárias exigidas pela norma. Medidas corretivas devem ser implementadas para atender tais condições e promover uma melhor qualidade de vida no ambiente escolar. Na Figura 5A temos o banheiro dos meninos, na Figura 5B das meninas e na Figura 5C dos funcionários.

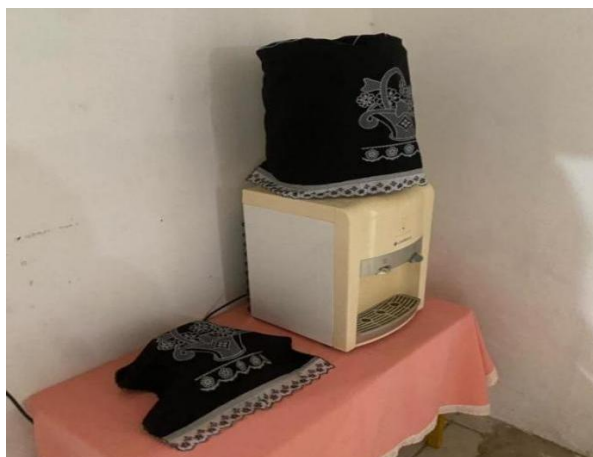
Figura 7 – Bebedouro da Escola B

Segundo a entrevistada, a Escola B não enfrenta problemas relacionados ao saneamento básico. O abastecimento de água é fornecido pela CAERN, a água que chega é utilizada para diversas atividades, com exceção do consumo direto e do preparo de refeições, para os quais é adquirida água mineral. A água fornecida pela companhia não passa por tratamento específico ao chegar à escola, mas, de acordo com a entrevistada, é de boa qualidade. A Figura 7 ilustra o bebedouro utilizado na escola.

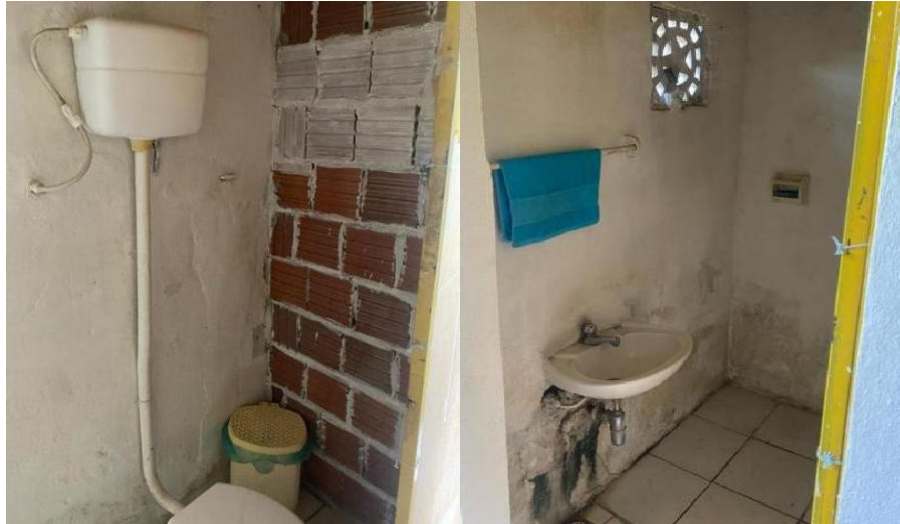
Figura 8 – Banheiro padrão da Escola B

funcionários e demais frequentadores da escola, promovendo um ambiente mais igualitário e acessível. Na Figura 8, temos fotos do banheiro que é padrão.

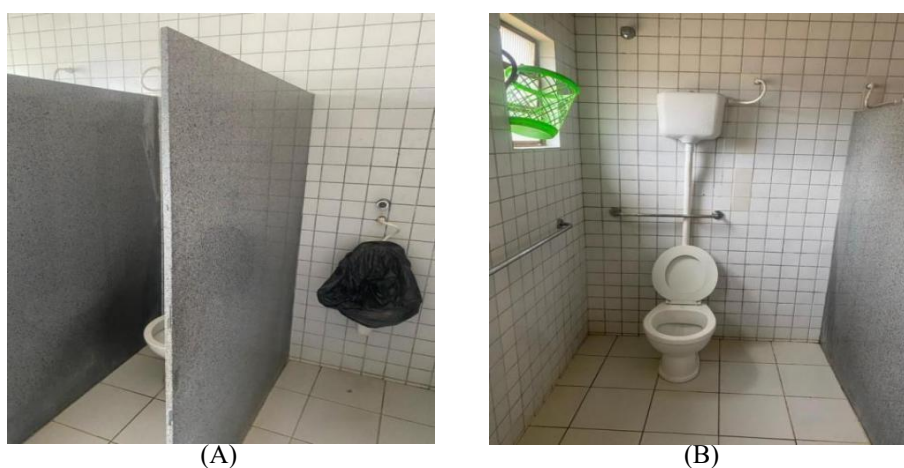
Figura 17 – Mictório danificado (A) e banheiro padrão (B) da Escola E

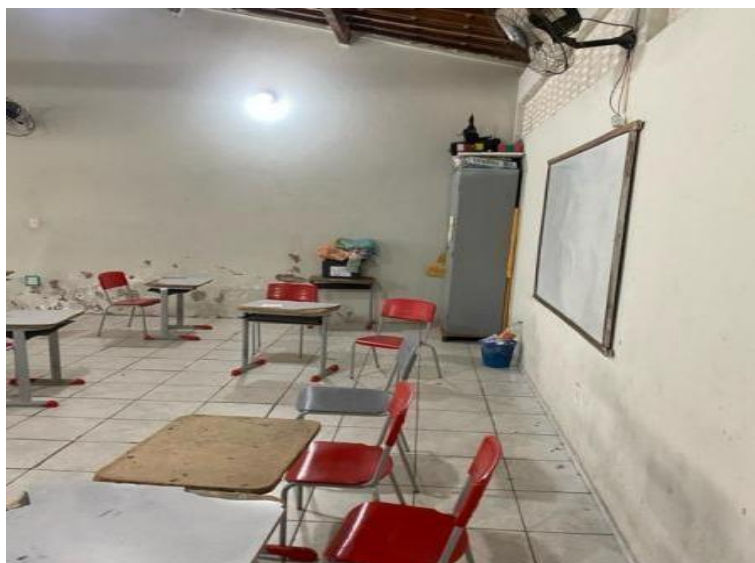
Figura 24 – Sala de aula e lixeira disposta na Escola G

Na Escola G não é feito a separação dos resíduos sólidos. A coleta de dos resíduos é feita através do caminhão do lixo duas vezes por semana e destino final é o lixão da cidade. Em todas as salas há lixeira e próximo a escola não há depósito de lixo a céu aberto. Considerando o que diz a Política Nacional de Resíduos Sólidos (Brasil, 2010), a situação descrita na Escola G não está de acordo com as diretrizes estabelecidas pela legislação. Na Figura 24 temos a sala de aula e lixeira disposta na Escola G.
