**ÁREA DE RISCO A INUNDAÇÕES: ESTUDO DE CASO NO BAIRRO  
EMBOCA, NA CIDADE DE JARDIM DE PIRANHAS/RN**

Trabalho de conclusão de curso apresentado à Banca Examinadora do curso de Engenharia Civil, da Universidade Federal Rural do Semiárido em cumprimento às exigências legais como requisito parcial à obtenção do grau de Bacharel em Engenharia Civil.

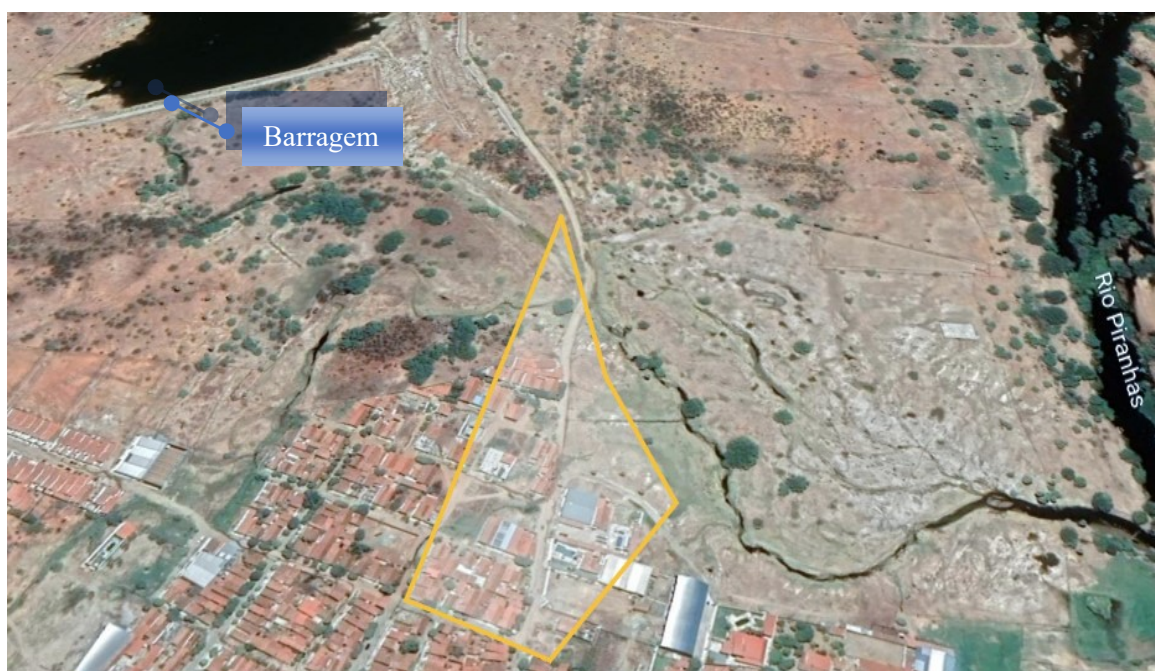
**Figura 05:** Delimitação da área de estudo.

O local de estudo, destacado pela poligonal alaranjada (Figura 05), é uma área próxima a um Riacho, que despeja suas águas no Rio Piranhas, onde, durante os anos de estiagem houve um crescimento acelerado, com construções residenciais e comerciais.

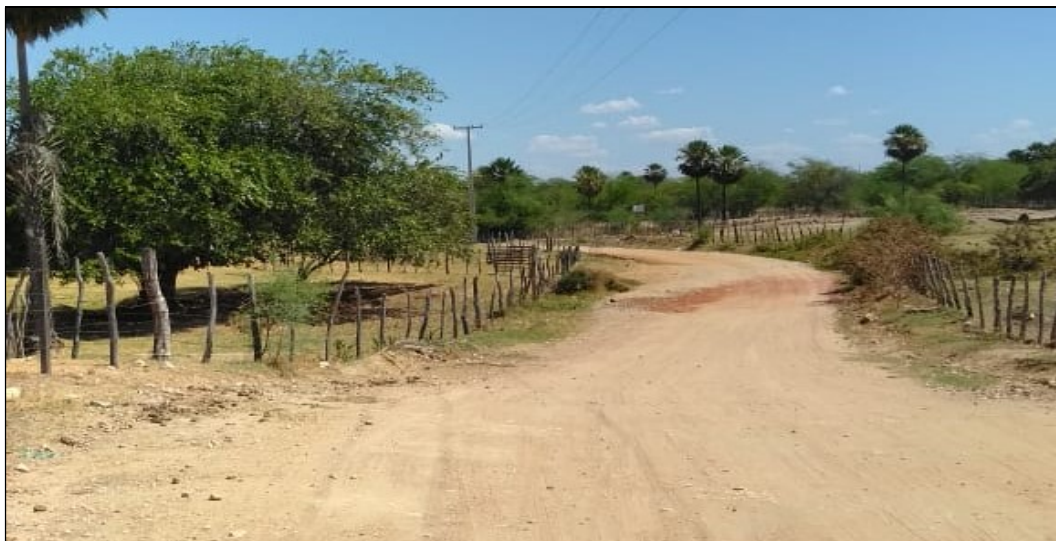
**Figura 06:** Riacho do Saco em 2019.

No local, é possível notar uma barragem, construída recentemente e utilizada para barrar as águas dos açudes que se encontram a montante. A barragem fica nas cercanias do percurso realizado pelas águas do Riacho, no qual, há um aumento em sua vazão no período chuvoso (Figuras 06 e 07).

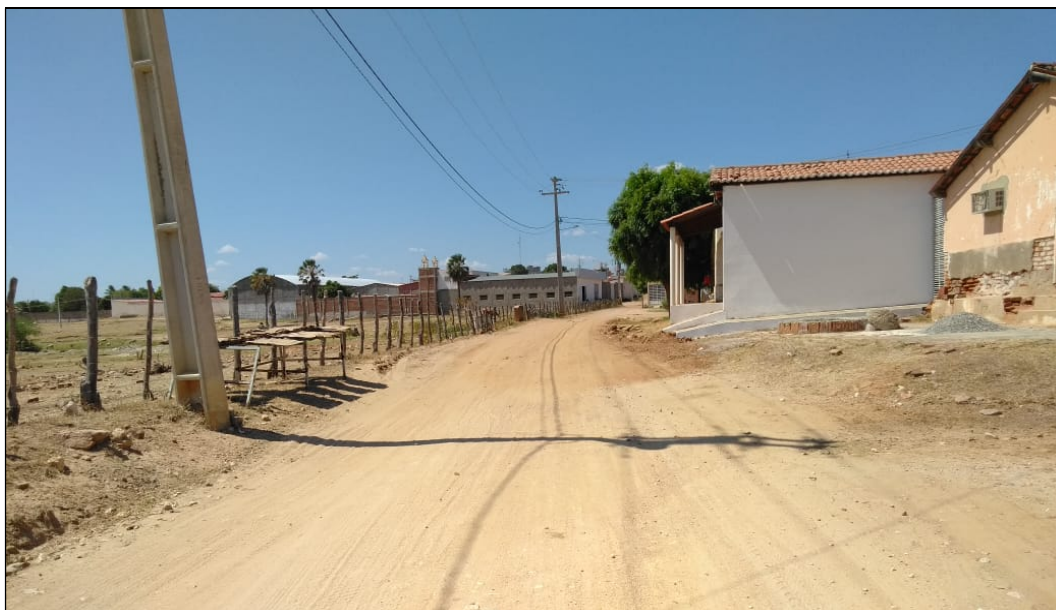
**Figura 08:** Novas edificações nas proximidades do Riacho.

Apesar de não ser possível verificar por meio de imagens do ano de 2008, o Riacho apresentou um volume de água muito alto, chegando onde hoje encontra-se as novas edificações do bairro (Figura 08).

Como observado, as construções aproximam-se cada vez mais do fluxo de água natural do Riacho, posto que, a retomada das chuvas, por conseguinte, as cheias, poderá causar inundação nas áreas construídas.

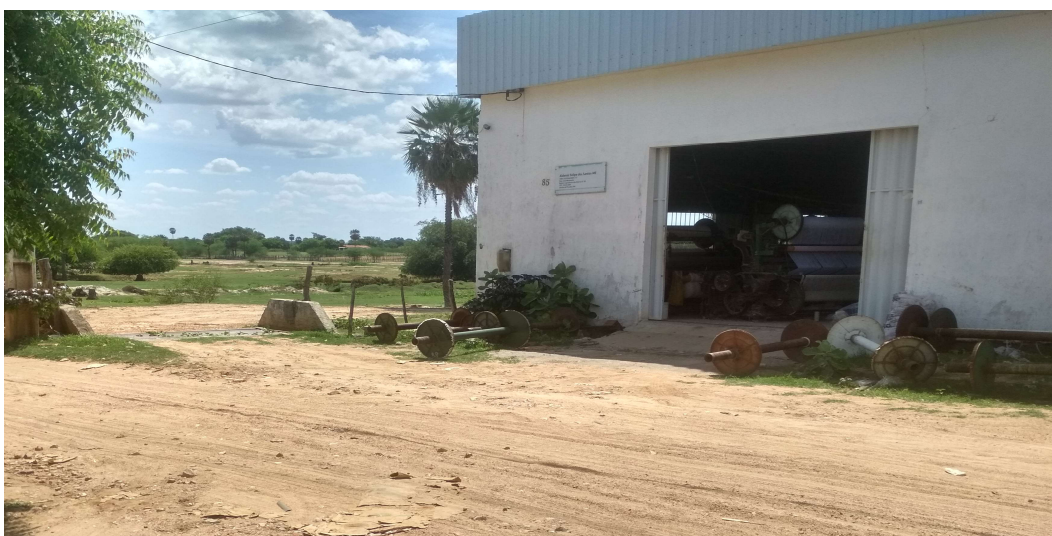
**Figura 9:** Fábrica Têxtil existente no local.

A fábrica têxtil (Figura 9) apresenta como matéria prima o fio de algodão, utilizado para criação de peças como pano de prato, redes, toalhas, entre outros. Durante a fabricação dessas peças são gerados resíduos, líquidos e solos, que na maioria das vezes, não possuem um tratamento adequado para seu descarte, sendo lançados à céu aberto, por consequência, tornando os resíduos sólidos em obstruções para o escoamento de águas pluviais.

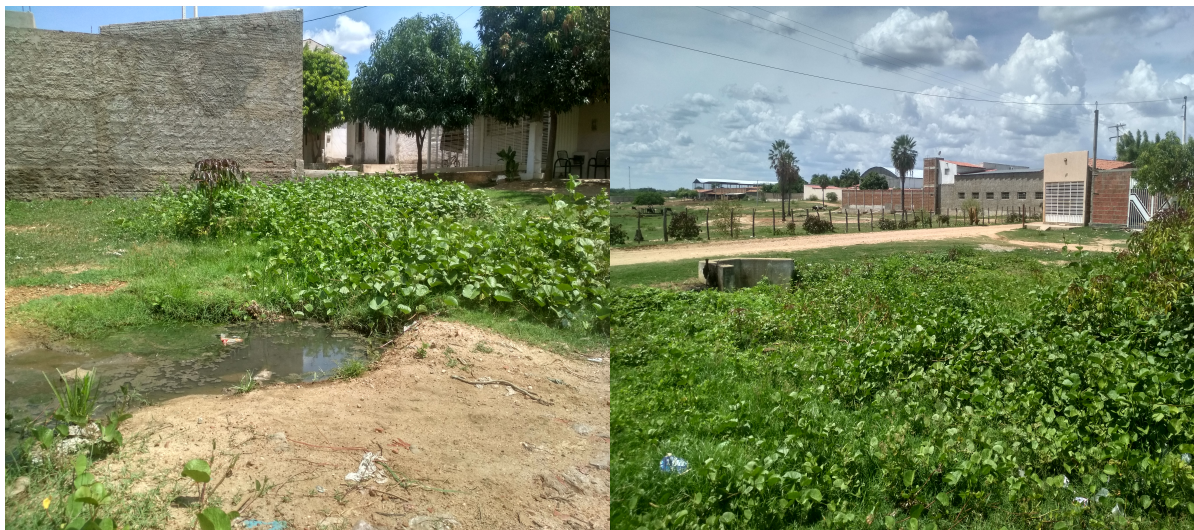
**Figura 10:** Condições encontradas na rua.

Durante o levantamento de dados, a falta de saneamento básico foi um dos problemas identificado na área de estudo, como pode ser visto nas Figuras 10 a e b.

(a) Esgoto a céu aberto

(b) Grande volume de vegetação na rua.

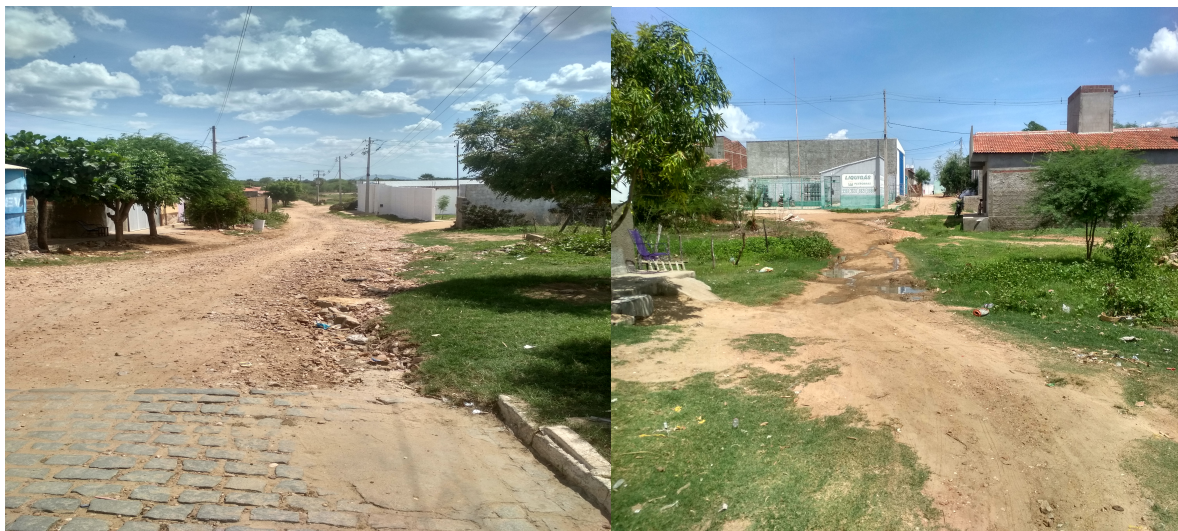
**Figura 11:** Vias principal e secundária da área de estudo.

A falta de sistema de escoamento urbano, detectada na vistoria em campo, é comumente encontrado nas cidades brasileiras, não ficando isentos os grandes centros urbanos, que sofrem com problemas inundações devido à falta de drenagem compatível. Desta maneira, com base em históricos de ocorrência de inundações no país, pode ser associado à falta de um sistema de escoamento ideal no local (Figuras 11 a e b). É um fator que deve ser analisado cuidadosamente, possibilitando, encontrar uma solução adequada para o problema.

(a) Via principal de acesso ao Riacho.      (b) Ramificação da via principal.

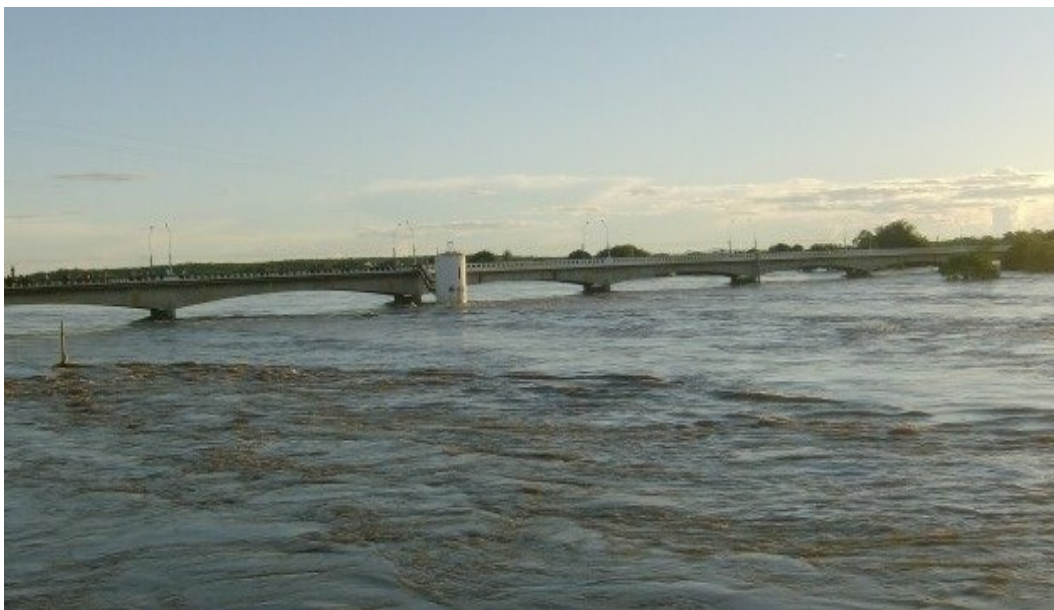
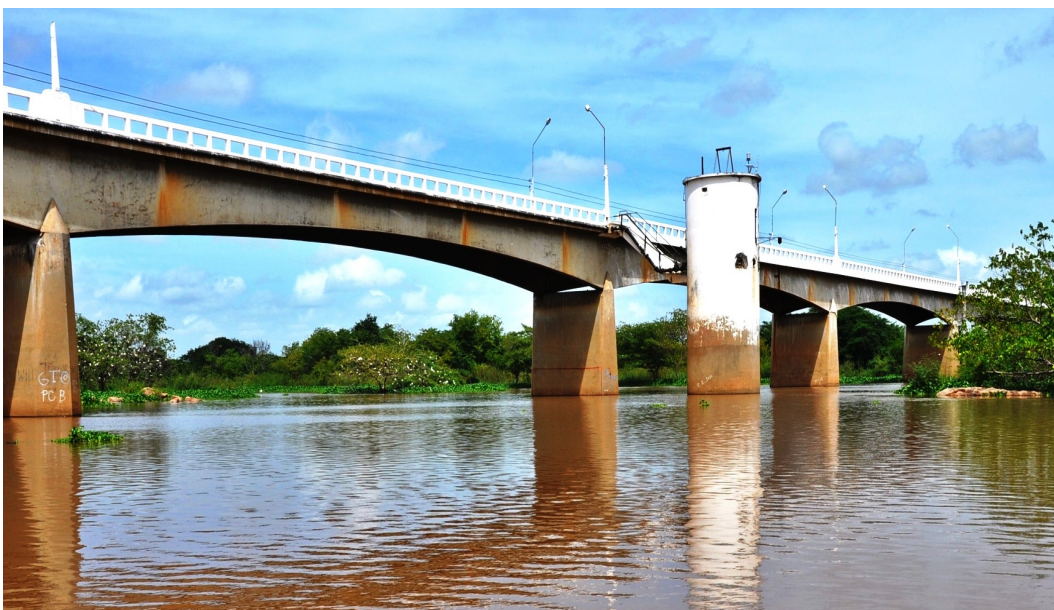
**Figura 13:** Volume de água no Rio Piranhas nos anos de 2008 e 2019.

A respeito do histórico do local, foi considerado o ano de 2008, ano em que o Rio Piranhas, juntamente com o qual o Riacho, apresentaram grandes volumes de água. A seguir, com as figuras 13 a e b, é possível perceber a diferença das vazões no Rio Pinhas, entre os anos de 2008 e 2019.

a) Volume de água do Rio Piranhas em 2008.

b) Volume de água do Rio Piranhas em 2019.

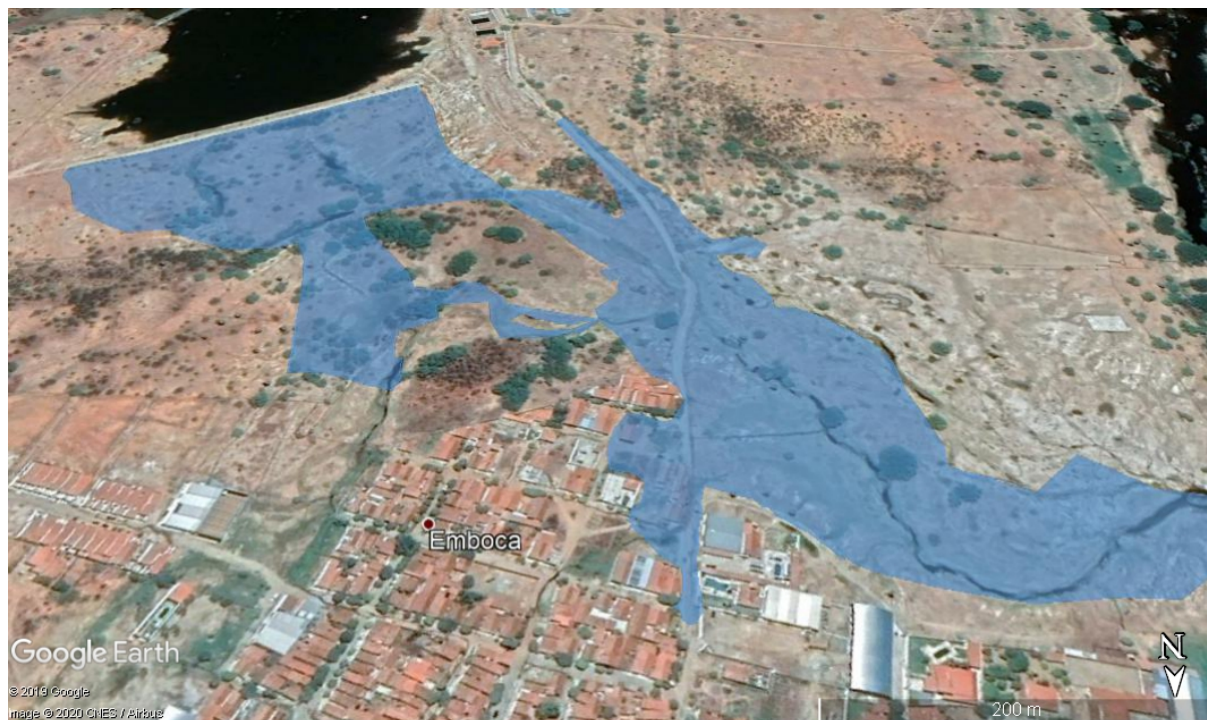
**Figura 14:** Hipótese da área inundada.

Almejando um melhor entendimento sobre as possíveis áreas atingidas, a Figura 14 ilustra, de maneira aproximada, lugares alagados caso vazões como as do ano de 2008, juntamente com a eventual colaboração da nova barragem construída venha a ocorrer.

Para a geração da mancha de inundação, foi utilizado o software Google Earth pro, onde foi realizada a marcação de pontos, anteriormente alagados com as precipitações pluviométricas do ano de 2008, e em seguida foi traçada uma poligonal entre os pontos, gerando assim a mancha de inundação.
