UNIVERSIDADE FEDERAL RURAL DO SEMI-ÁRIDO  
CAMPUS PAU DOS FERROS  
CURSO DE CIÊNCIA E TECNOLOGIA

MEDIDAS FACILITADORAS À MOBILIDADE E  
SEGURANÇA DOS PEDESTRES NO CENTRO URBANO DE  
PAU DOS FERROS-RN

Monografia apresentada à Universidade  
Federal Rural do Semi-Árido – UFERSA,  
Campus Pau dos Ferros, para obtenção do  
título de Bacharel em Ciência e Tecnologia.

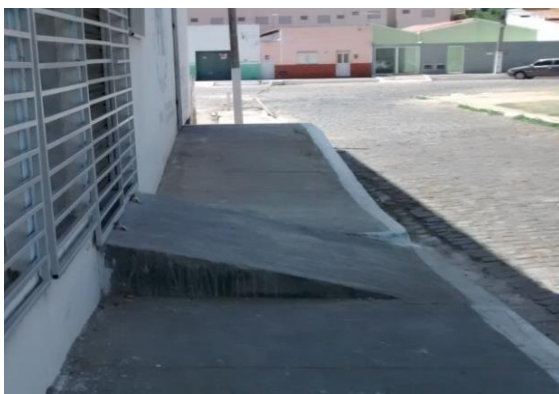
**Figura 1:** Rampas no passeio - Centro de Pau dos Ferros-RN.

Assim, fazendo-se um recorte do que a população brasileira tem visto na mídia e no próprio dia a dia, boa parte das calçadas do país encontra-se em péssimas condições de conservação. Para Vasconcellos (2005) cabe ao proprietário à responsabilidade pela construção e manutenção do imóvel, sendo de responsabilidade da prefeitura a fiscalização, definindo normas e padrões para promover a mobilidade e acessibilidade com segurança dos pedestres. Ainda segundo Vasconcelos (2005) a fiscalização é incipiente no país, resultando em descaso por parte dos donos dos imóveis, devido à falta de punição, resultando em situações como as vistas nas Figuras 1, 2, 3 e 4.

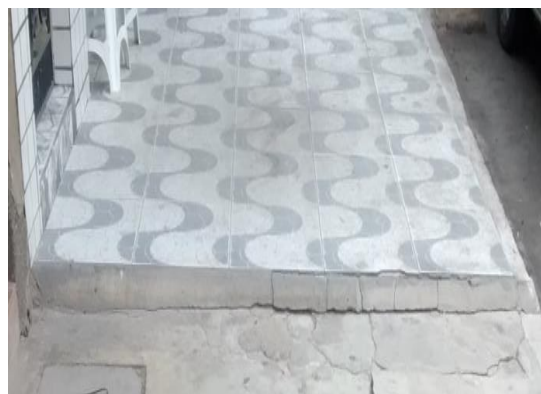
**Figura 2:** Rampas no passeio - Centro de Pau dos Ferros-RN.

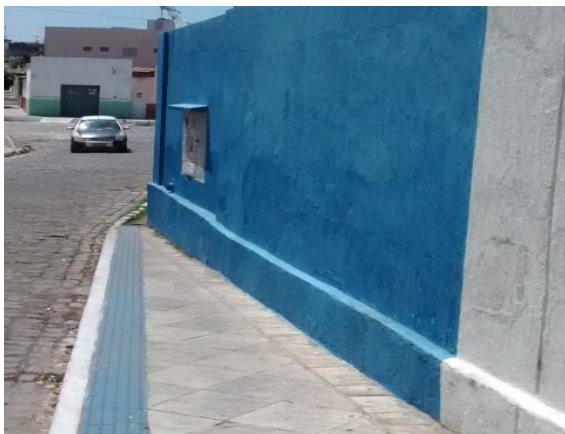
**Figura 3:** Calçada com dimensionamento insuficiente para a circulação de pedestres-Centro de Pau dos Ferros-RN.

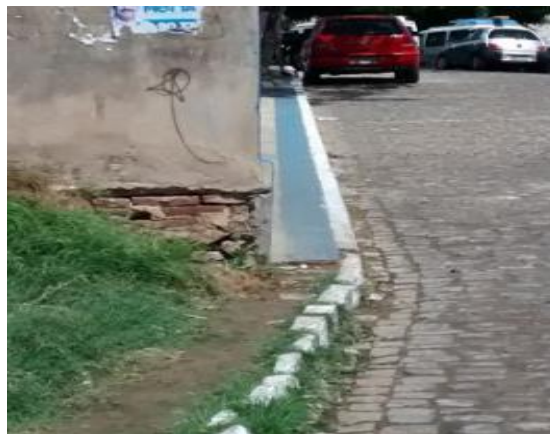
**Figura 4:** Calçada com dimensionamento insuficiente para a circulação de pedestres-Centro de Pau dos Ferros-RN.

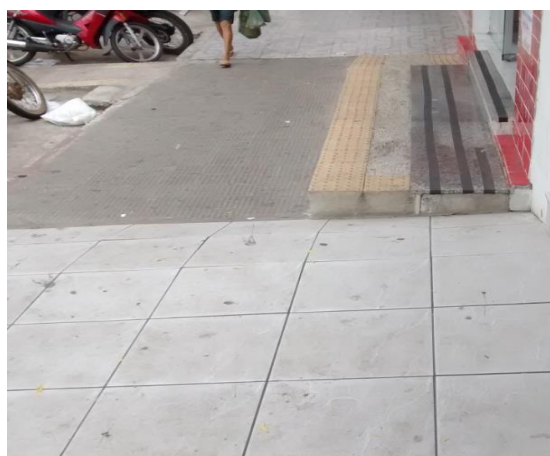
**Figura 6:** Incompatibilidade e falta de acessibilidade de pedestres - Centro de Pau dos Ferros-RN.

Para a NBR 9050 (ABNT, 2004), vias exclusivas de pedestres e calçadas de modo geral devem possuir superfície regular, firme, estável e antiderrapante sob qualquer condição, não provocando trepidações em dispositivos com rodas (cadeiras de rodas ou carrinhos de bebês). Contudo isso não é o que se vê conforme a Figura 5, que apresenta calçadas revestidas de diferentes materiais. Figura 6 apresenta incompatibilidade do passeio e as Figuras 7 e 8 apresentam calçadas em um péssimo estado de conservação.

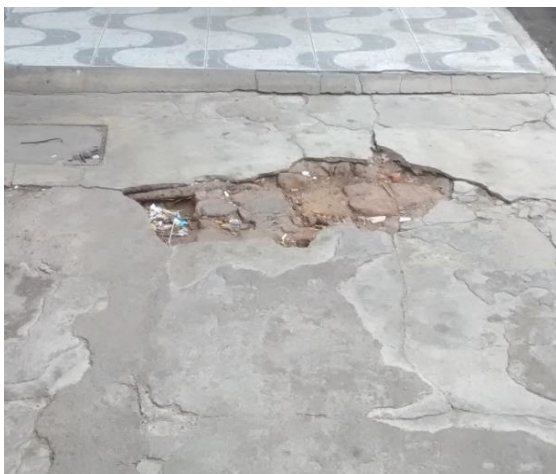
**Figura 7:** Calçada com superfície esburacada  
Utilização - Centro de Pau dos Ferros-RN.  
**Fonte:** Acervo pessoal do autor, 2014.

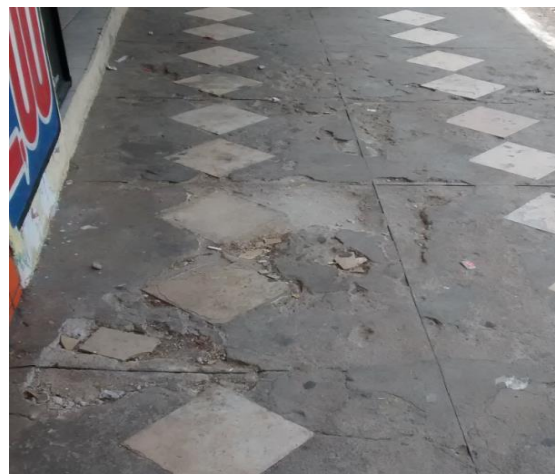
**Figura 8:** Calçada com superfície esburacada  
Utilização - Centro de Pau dos Ferros-RN.  
**Fonte:** Acervo pessoal do autor, 2014.

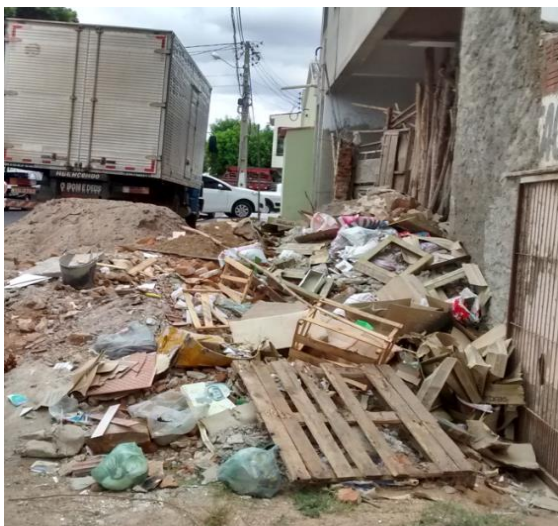
**Figura 9:** Uso do passeio para estoque de rejeitos da construção civil - Centro de Pau dos Ferros-RN.  
**Fonte:** Acervo pessoal do autor, 2014.

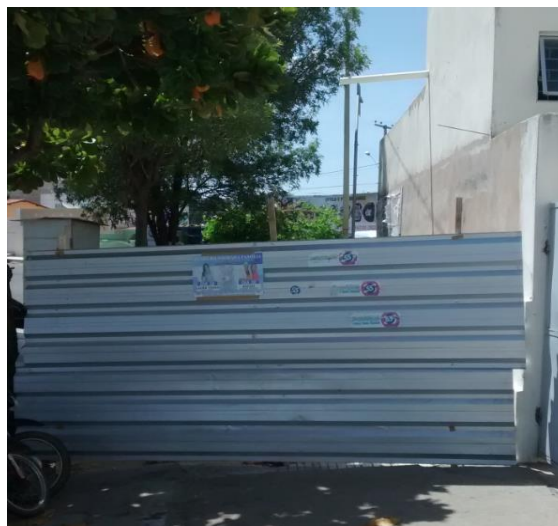
**Figura 10:** Bloqueio do passeio em prol da construção civil - Centro de Pau dos Ferros-RN.  
**Fonte:** Acervo pessoal do autor, 2014.

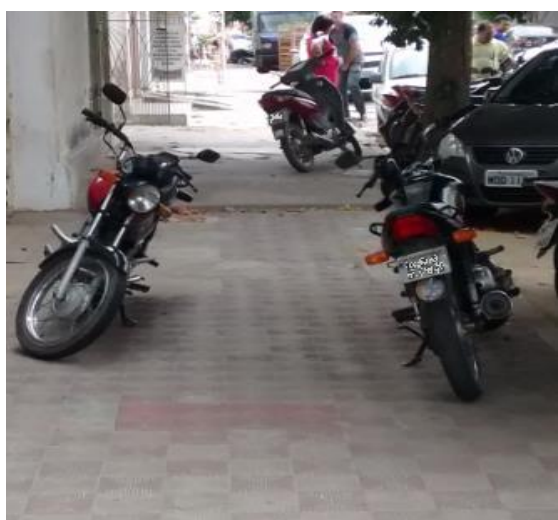
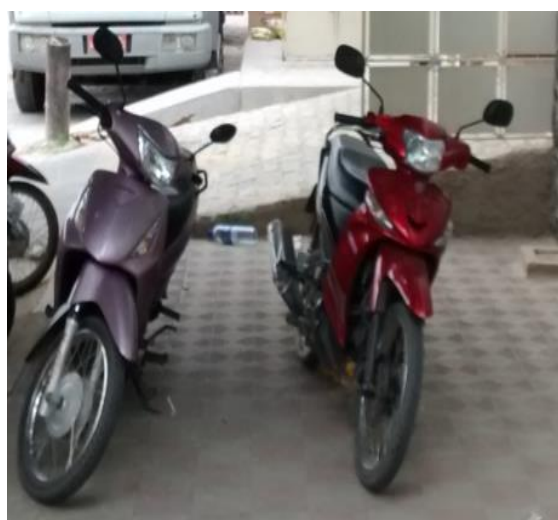
**Figura 11:** Motocicletas estacionadas sobre a calçada, reduzindo a capacidade do passeio - Centro de Pau dos Ferros-RN.  
**Fonte:** Acervo pessoal do autor, 2014.

**Figura 12:** Motocicletas estacionadas sobre a calçada reduzindo a capacidade do passeio - Centro de Pau dos Ferros-RN.  
**Fonte:** Acervo pessoal do autor, 2014.

O uso das calçadas para fins de estacionamento também é comumente observado, onde carros e motos ocupam o espaço da via obstruindo-a quase que por completo, conforme exemplificado nas Figuras 11, 12, 13 e 14.

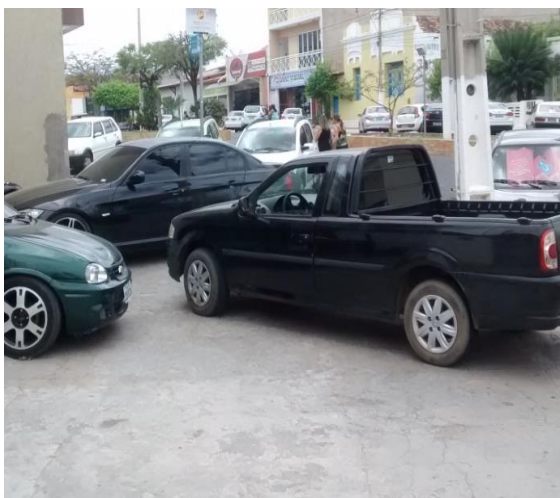
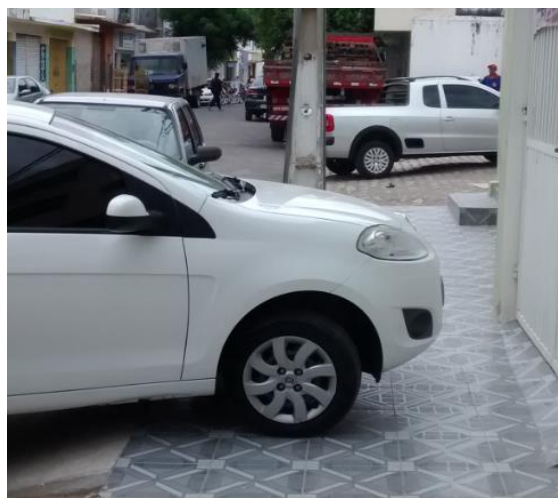
**Figura 13:** Carros estacionados sobre a calçada reduzindo a capacidade do passeio – Centro de Pau dos Ferros-RN.

**Figura 14:** Carros estacionados sobre a calçada reduzindo a capacidade do passeio – Centro de Pau dos Ferros-RN.

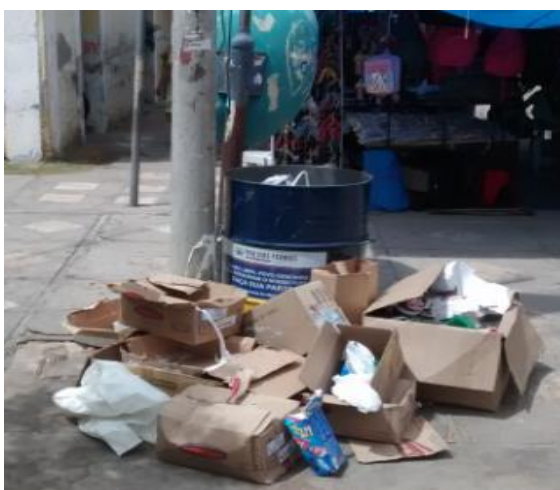
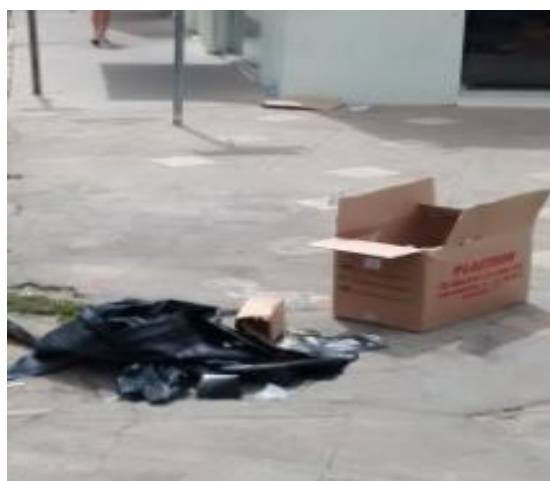
**Figura 15:** Armazenamento inadequado do lixo nos passeios - Centro de Pau dos Ferros-RN.

**Figura 16:** Armazenamento inadequado do lixo nos passeios - Centro de Pau dos Ferros-RN.

O uso e a ocupação do solo acontece de forma inapropriada, quando a população deposita lixo nos passeios conforme figuras 15 e 16, no qual podem obstruir o fluxo dos pedestres, assim como o uso da calçada para fins de comércio informal, acaba por reduzir drasticamente a mobilidade e acessibilidade dos pedestres como visto nas Figuras 17 e 18.

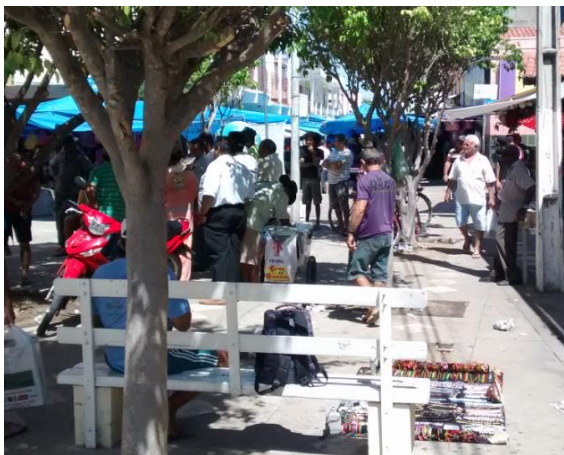
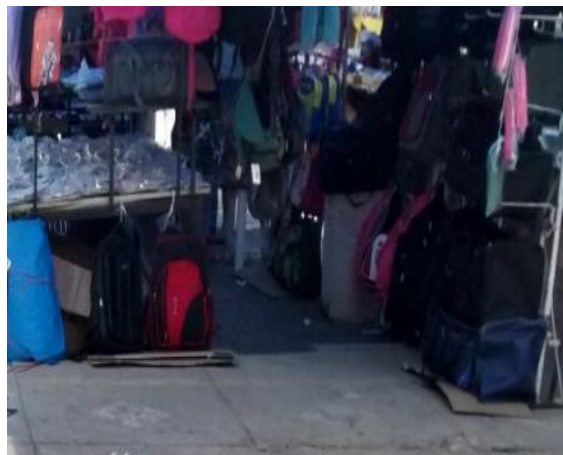
**Figura 17:** Apropriação ilegal das calçadas para fins de comércio – Centro de Pau dos Ferros-RN.  
**Fonte:** Acervo pessoal do autor, 2014.

**Figura 18:** Apropriação ilegal das calçadas para fins de comércio – Centro de Pau dos Ferros-RN.  
**Fonte:** Acervo pessoal do autor, 2014.

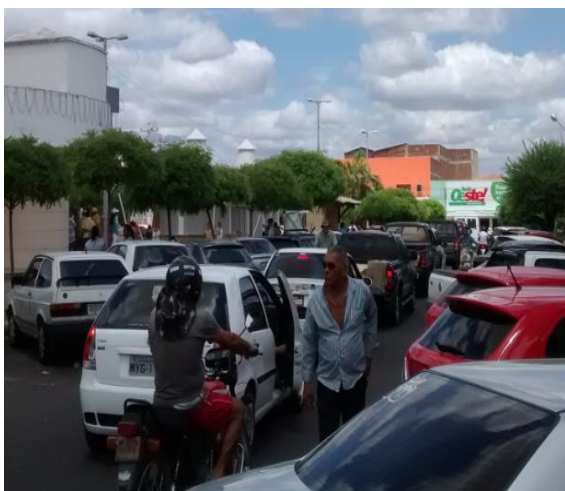
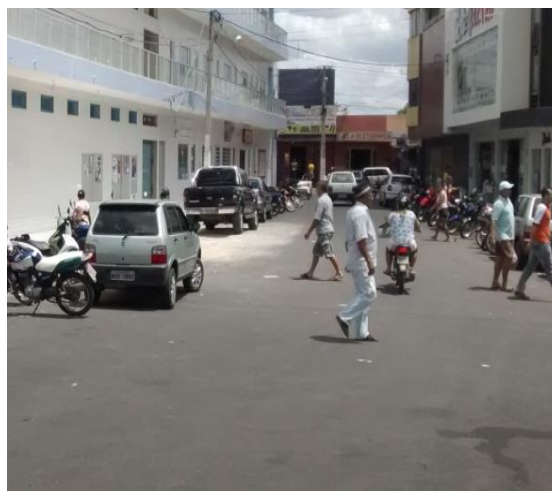
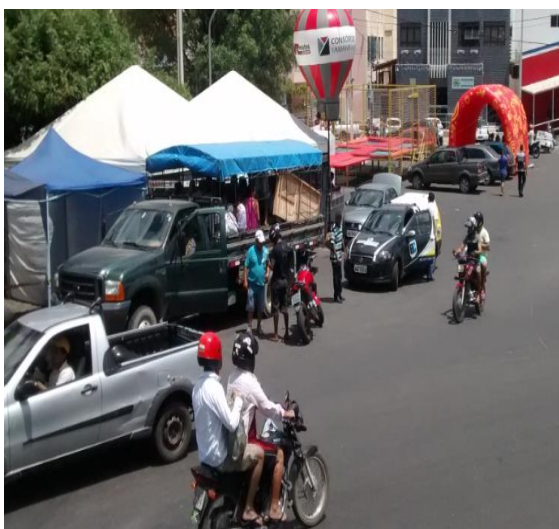
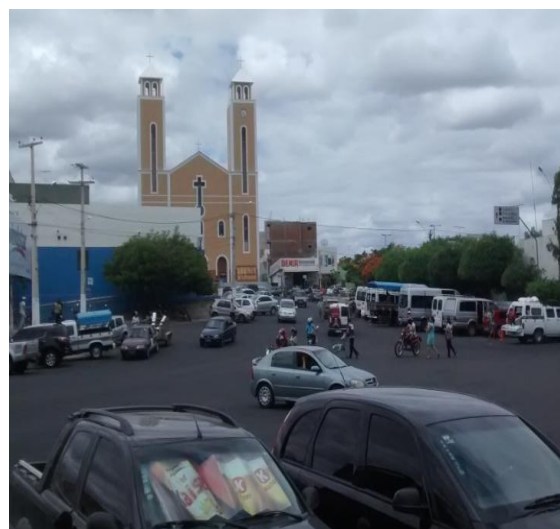
**Figura 19:** Exposição direta do pedestre em meio ao trânsito de veículos – Centro de Pau dos Ferros-RN.

**Figura 20:** Exposição direta do pedestre em meio ao trânsito de veículos – Centro de Pau dos Ferros-RN.

**Figura 21:** Exposição direta do pedestre em meio ao trânsito de veículos – Centro de Pau dos Ferros-RN.

**Figura 22:** Exposição direta do pedestre em meio ao trânsito de veículos – Centro de Pau dos Ferros-RN.

Visto todas as problemáticas Zegeer *et al.* (2002) afirma que áreas já diagnosticadas a passarem por intervenções devem ser novamente diagnosticadas a fim de se encontrar os pontos críticos, como por exemplo áreas com grande exposição de pedestres em meio ao tráfego de veículos, como mostra as Figuras 19, 20, 21 e 22.

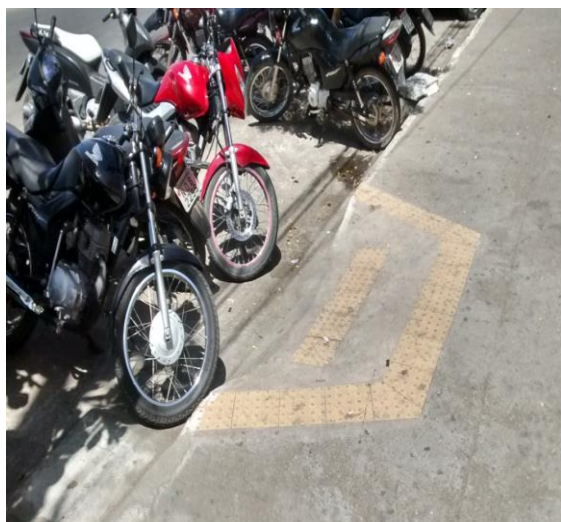
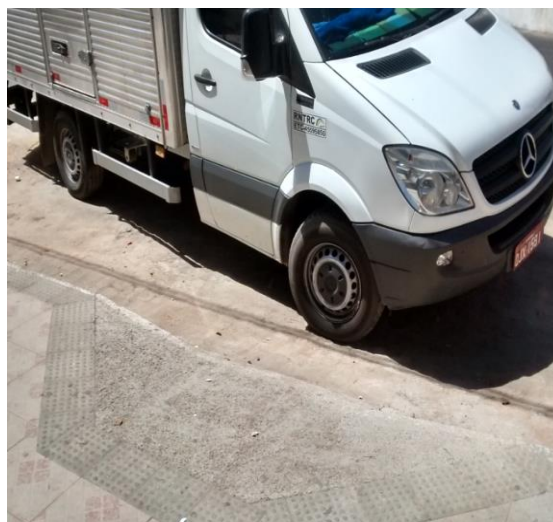
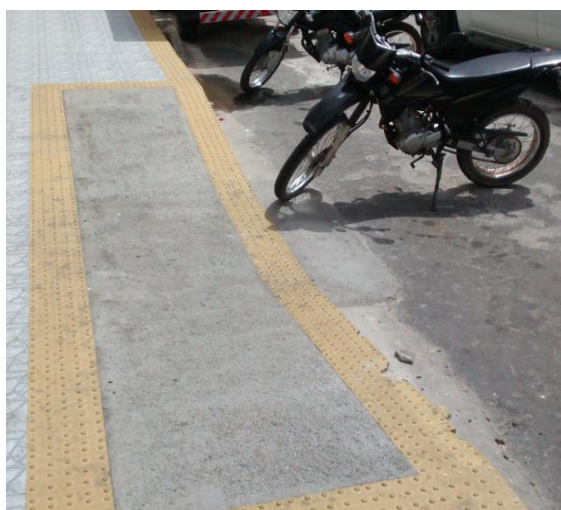
**Figura 29:** Bloqueio de rapas de acessibilidade por veículos – Centro de Pau dos Ferros-RN.  
**Fonte:** Acervo pessoal do autor, 2014.

**Figura 31:** Bloqueio de rapas de acessibilidade por veículos – Centro de Pau dos Ferros-RN.  
**Fonte:** Acervo pessoal do autor, 2014.

**Figura 30:** Bloqueio de rapas de acessibilidade por veículos – Centro de Pau dos Ferros-RN.  
**Fonte:** Acervo pessoal do autor, 2014.

**Figura 32:** Bloqueio de rapas de acessibilidade por veículos – Centro de Pau dos Ferros-RN.  
**Fonte:** Acervo pessoal do autor, 2014.

Segundo Daros (2000) as melhorias favorecedoras a caminhada devem estar em uma perfeita consonância com a acessibilidade, tornando a área acessível a todo o tipo de pedestre, promovendo situações que a população não tenha problemas com a infraestrutura aliadas a falta de respeito dos condutores de veículos para com os pedestres portadores de necessidades especiais de locomoção, como exemplificado nas Figuras 29, 30, 31 e 32.

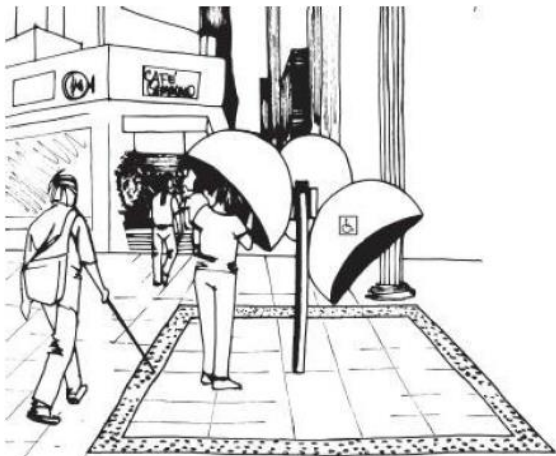
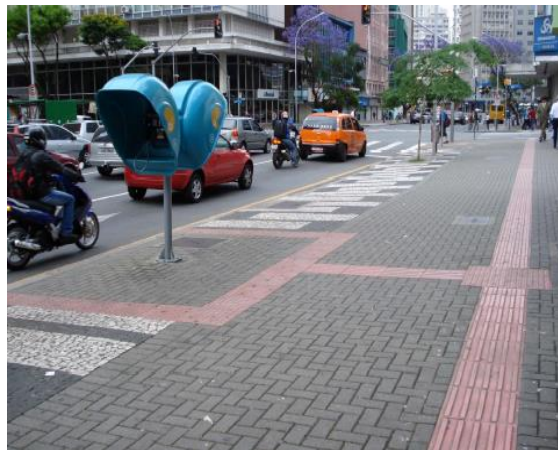
mesmos sejam implantados em locais que não ofereça risco de obstrução do fluxo de pedestres, devendo estar de forma aglutinada num conceito chamado de ilha de serviço, como o exemplificado nas Figuras 35 e 36.

**Figura 35:** Uso adequado do mobiliário urbano.  
**Fonte:** Adaptado de Marina M. Poleza, 2010.

**Figure 36:** Uso adequado do mobiliário urbano em Curitiba-PR.  
**Fonte:** Adaptado de Marina M. Poleza, 2010.

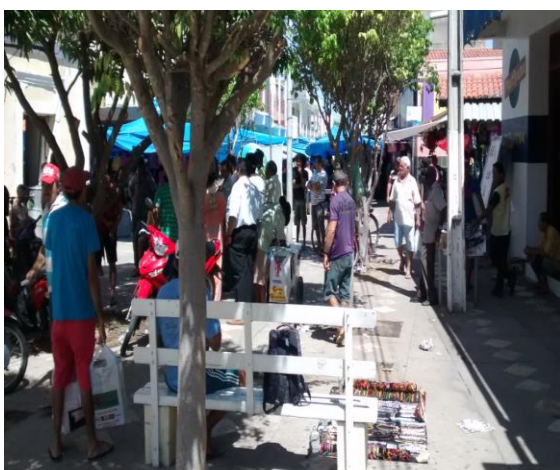
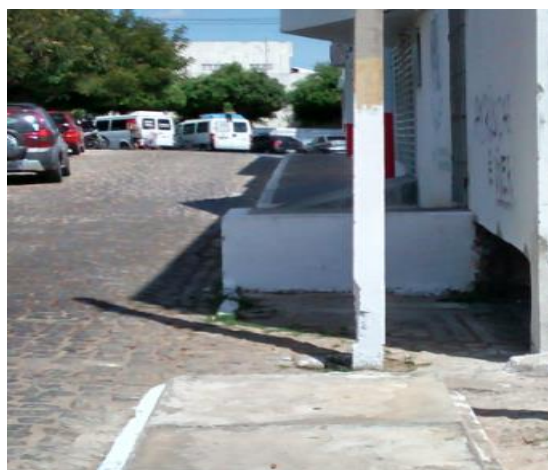
Dispositivos como esses, são criticados pelos seus formatos e falta de acessibilidade, que muitas vezes servem como barreira aos portadores de deficiência física e visual (MELO, 2005). Antes mesmo desses elementos serem implantados, os mesmos devem ser devidamente sinalizados com piso de textura diferente em seu entorno, cabendo aos planejadores urbanos estudar os melhores locais a ser instalados, evitando assim situações como exemplificados nas Figuras 37 e 38 (DENATRAM, 2000).

**Figura 37:** Obstrução do fluxo de pedestres devido à implantação inadequada do mobiliário urbano – Centro de Pau dos Ferros-RN.  
**Fonte:** Acervo pessoal do autor, 2014.

**Figura 38:** Falta de acessibilidade na calçada aliada a instalação incorreta do mobiliário urbano – Centro de Pau dos Ferros-RN.  
**Fonte:** Acervo pessoal do autor, 2014.

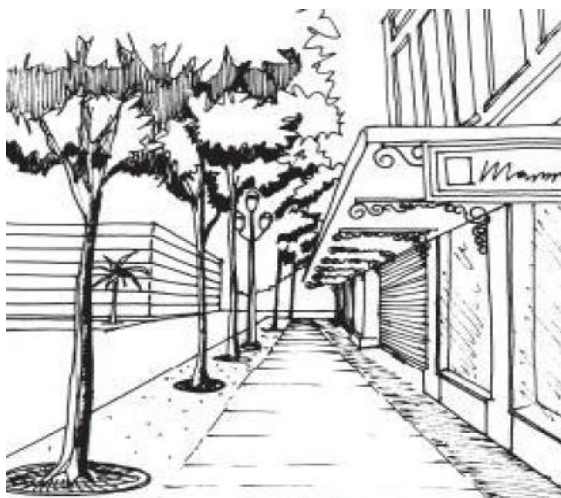
**Figura 39:** locação adequada do mobiliário urbano.  
**Fonte:** Adaptado de Poleza, 2010.

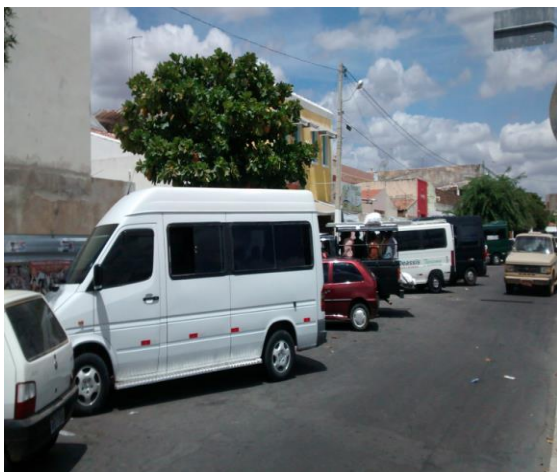
**Figura 41:** Veículos estacionados – Centro de Pau dos Ferros-RN.

Diante de dados levantados em pesquisa, observou-se uma expressiva população flutuante, que se deslocam de seus locais de origem com destino a Pau dos Ferros em motos, carros e carros lotações. Esses veículos ao chegarem à cidade estacionam em sua grande maioria nas ruas do centro, obstruindo as vias e dificultando o fluxo de pedestres e veículos que por ali trafegam, conforme mostram as Figuras 41, 42, 43, 44, 45 e 46.

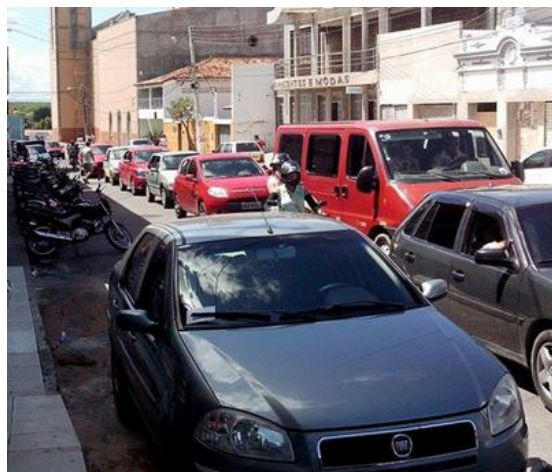
**Figura 42:** Veículos congestionados – Centro de Pau dos Ferros-RN.

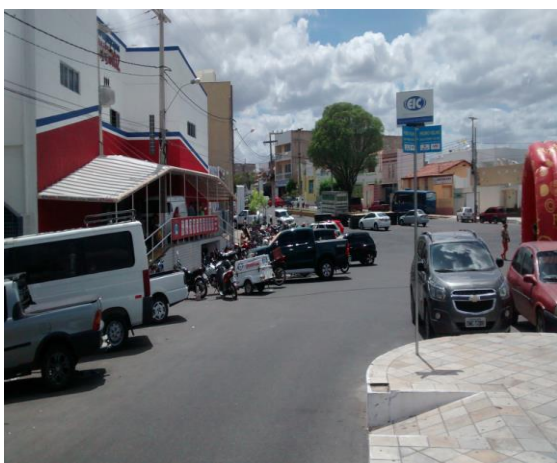
**Figura 43:** Veículos estacionados obstruindo a via – Centro de Pau dos Ferros-RN.

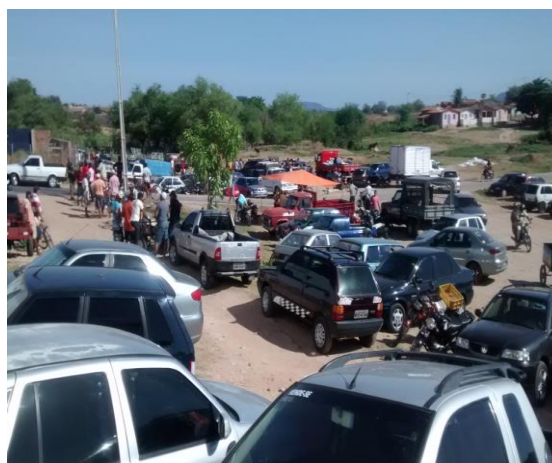
**Figura 44:** Veículos estacionados de forma desordenada e em locais improvisados – Leito do rio de Pau dos Ferros-RN.

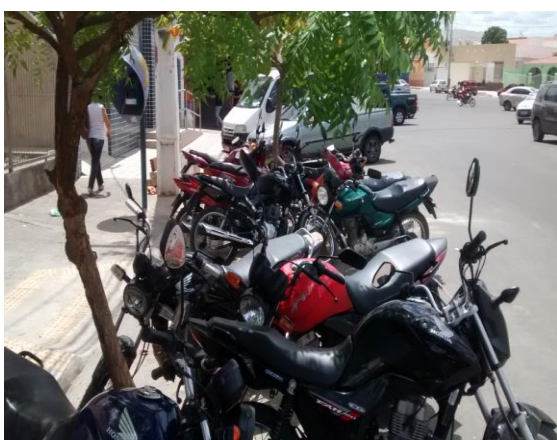
**Figura 45:** Motos estacionadas de forma desordenada – Centro de Pau dos Ferros-RN.

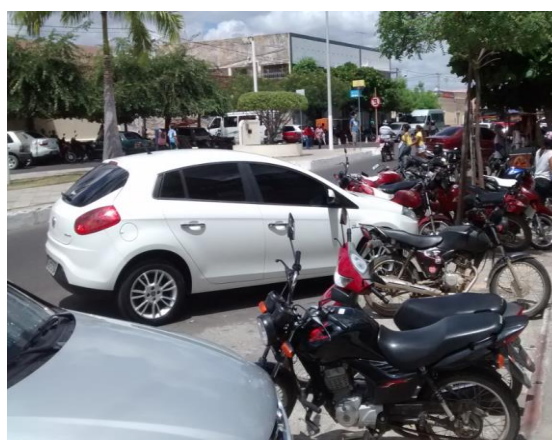
**Figura 46:** Carros e motos estacionadas de forma desordenada – Centro de Pau dos Ferros-RN.

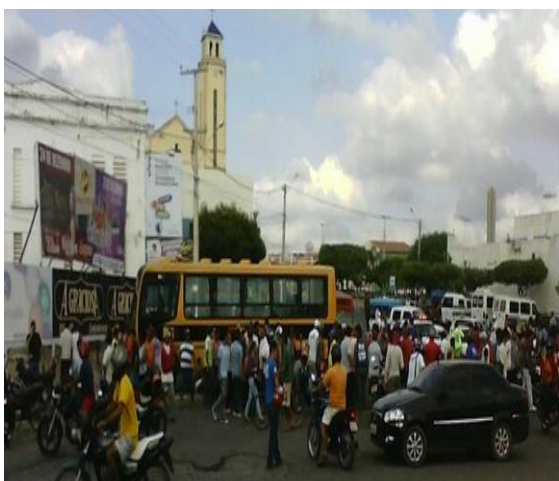
**Figura 48:** Atropelamento em frente ao Supermercado Queiroz– Centro de Pau dos Ferros-RN.

Medidas como as citadas anteriormente evitariam acidentes por atropelamento devido manobras de estacionamento envolvendo carros e motos, como aconteceu no dia 14 de dezembro de 2011, que segundo Carvalho (2011) por volta das sete horas e doze minutos do dia, ocorreu um acidente grave no centro de Pau dos Ferros-RN, no qual segundo informações colhidas junto a populares presentes no local, um ônibus escolar de placa NOA-0096 da cidade de José da Penha manobrava para estacionar mais precisamente no Largo da Cultura, em frente ao supermercado Queiroz, quando colidiu com uma moto Honda POP de placa MYZ-6193, resultando no atropelamento da vítima de nome Francisca Deuzilene dos Santos Nazário, 37 anos. A vítima teve o braço esmagado no local, vindo a falecer devido à gravidade dos ferimentos, após ser socorrida e levada para o Hospital Regional Dr. Cleodon Carlos de Andrade (SENA, 2011).

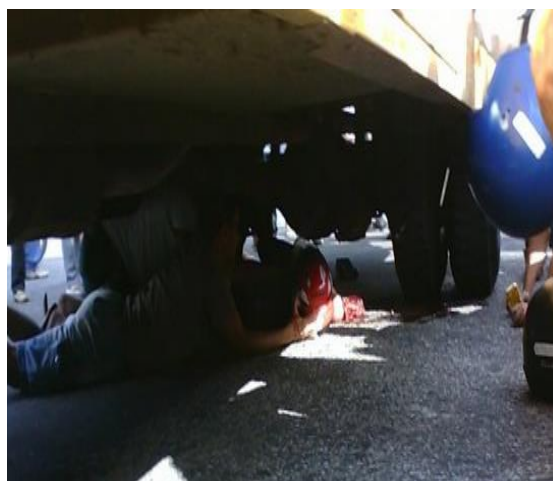
**Figura 49:** Atropelamento em frente ao Supermercado Queiroz– Centro de Pau dos Ferros-RN.

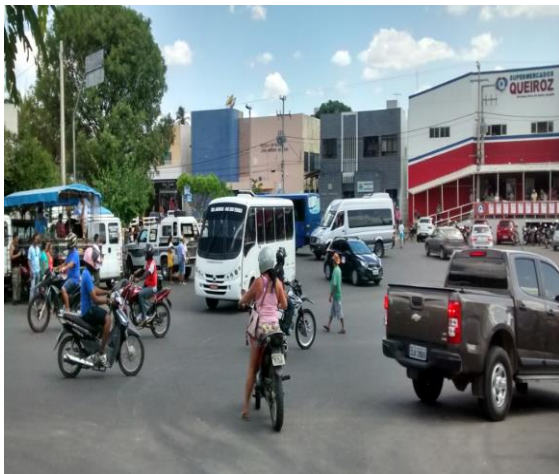
**Figura 50:** Exposição direta do pedestre em meio ao trânsito de veículos – Centro de Pau dos Ferros-RN.

Embora o local já tenha sido diagnosticado por toda a população como uma área de risco devido à falta de sinalização, resultando em um trânsito caótico conforme mostrado nas Figuras 50 e 51, nenhuma medida expressiva foi tomada pelos planejadores urbanos da cidade, a não ser um Requerimento de N° 067/2013, promovidos pelos vereadores Kasumaro Kened (PMDB), Antônio Avelino (PP) e Tercia Batalha (PSB), solicitando a construção de uma rotatória no local, relatando com indignação a grande movimentação no espaço, defendendo que com a construção da rotatória o risco de acidentes e infrações diminuiria, visto que os veículos teriam uma maior visibilidade (Câmara Municipal de Pau dos Ferros, 2013). Enquanto isso o local continua sendo um ponto crítico, no qual diariamente acontecem

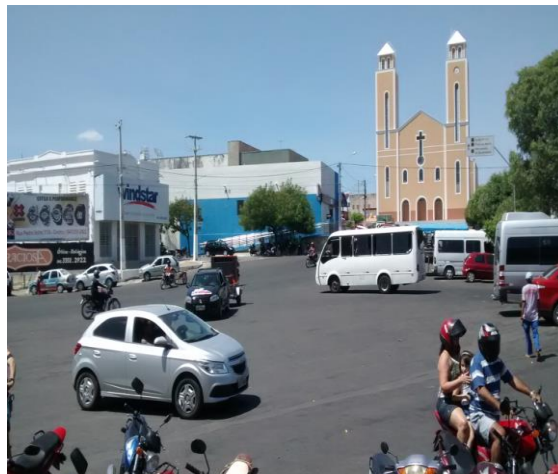
**Figura 51:** Exposição direta do pedestre em meio ao trânsito de veículos – Centro de Pau dos Ferros-RN.

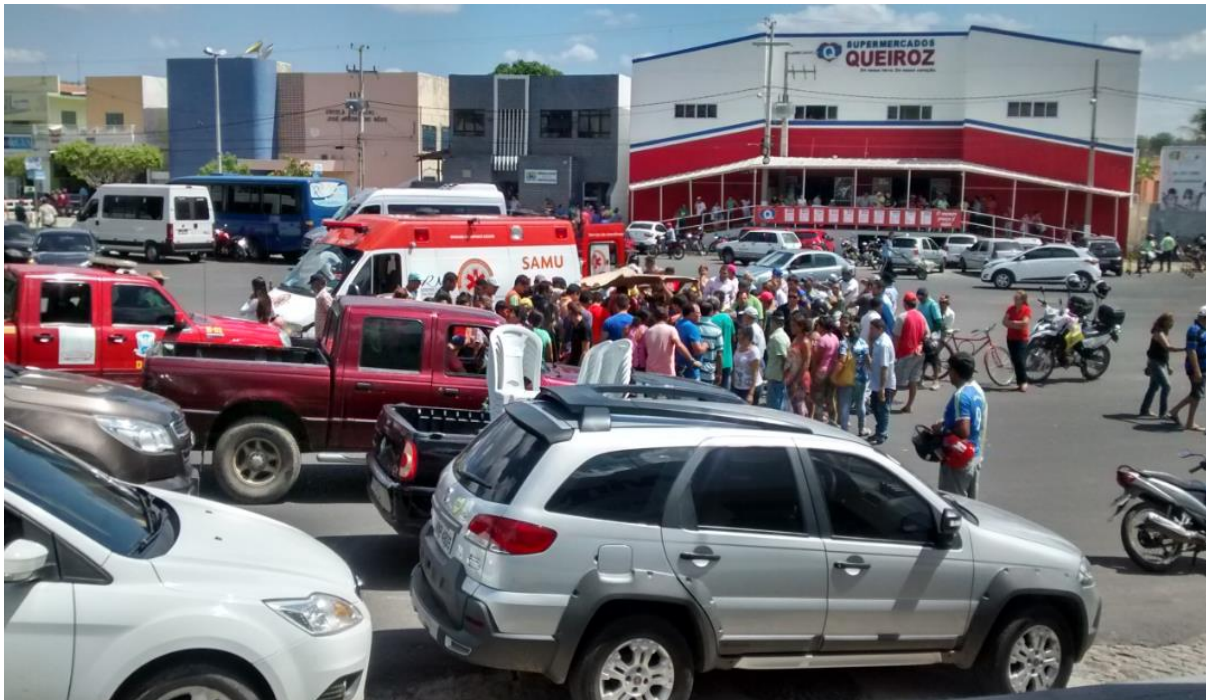
**Figura 52:** Acidente envolvendo pedestre e veículo em frente ao Supermercado Queiroz– Centro de Pau dos Ferros-RN.

acidentes entre os diferentes modos de transportes, sendo o pedestre a vítima na maior parte das ocorrências, conforme mostra a Figura 52.

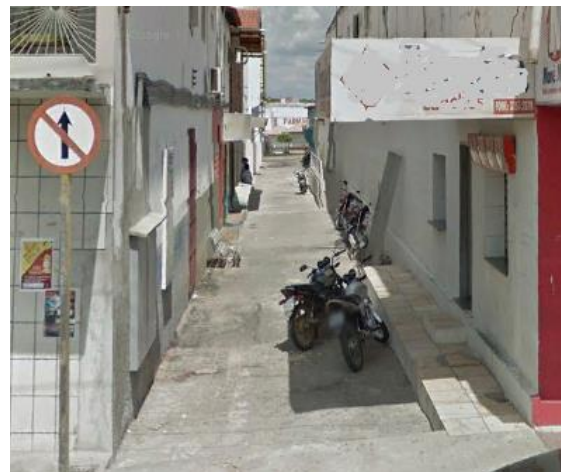
**Figura 55:** Beco da Maré Mansa - Centro de Pau dos Ferros-RN.

Para uma pequena via de uso exclusivo para pedestres, localizada ao lado de uma loja de eletrodomésticos (Item 4 da Figura 56), ligando a Praça da Matriz a Avenida Independência, a intervenção sugere uma galeria para impedir que veículos de pequeno porte adentrem no local, como mostra a Figura 54 e 55.

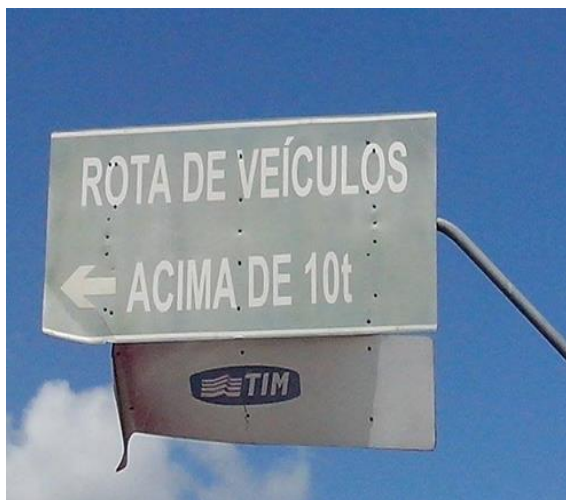
**Figura 57:** Desvio na Avenida Independência para veículos acima de dez toneladas - Centro de Pau dos Ferros-RN.

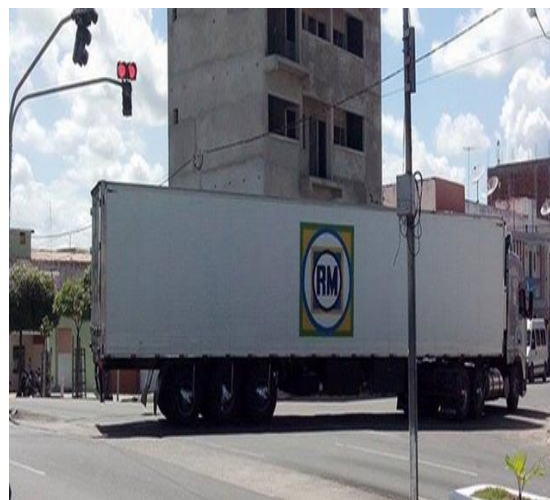
**Figura 58:** Veículo supostamente acima das dez toneladas fazendo o desvio pelo centro da cidade - Centro de Pau dos Ferros-RN.

Durante os estudos para embasar este trabalho foi notado um expressivo fluxo de veículos de grande porte, trafegando pela Rua Quinze de Novembro com a Avenida Getúlio Vargas. Então foi verificado que devido à própria topografia da Avenida Independência (BR-405), veículos acima de dez toneladas não conseguem êxito ao prosseguir na mesma via. Sendo assim, os mesmos são conduzidos através de sinalizações verticais a desviarem sua rota pelo centro da cidade, como observado nas Figuras 57 e 58.

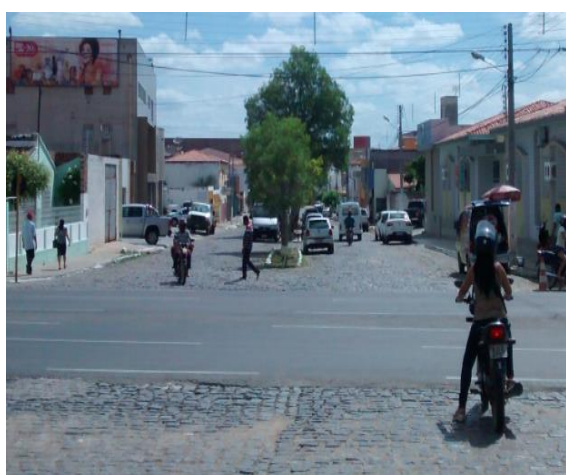
**Figure 59:** Foto da Rua Hipólito Cassiano - Centro de Pau dos Ferros-RN.

No âmbito do anteprojeto é sugerido a todo o fluxo de veículos que tem acesso ao centro pela Rua Quinze de Novembro, passe a utilizar a Rua Hipólito Cassiano (ponto 9 da Figura 56). Sendo importante salientar que a via não possui infraestrutura adequada para receber em especial o tráfego de veículos pesados, conforme mostra as Figuras 59 e 60, devendo ser pavimentada e readequada quanto aos estacionamentos, proporcionando uma maior segurança e conforto para todos que fizerem uso de sua infraestrutura.

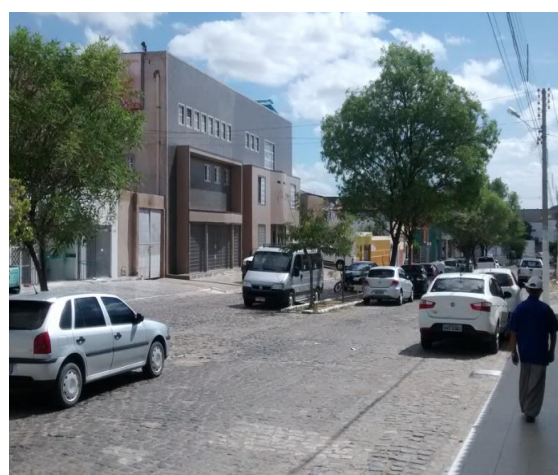
**Figure 60:** Obstrução da Rua Hipólito Cassiano por veículos estacionados - Centro de Pau dos Ferros-RN.

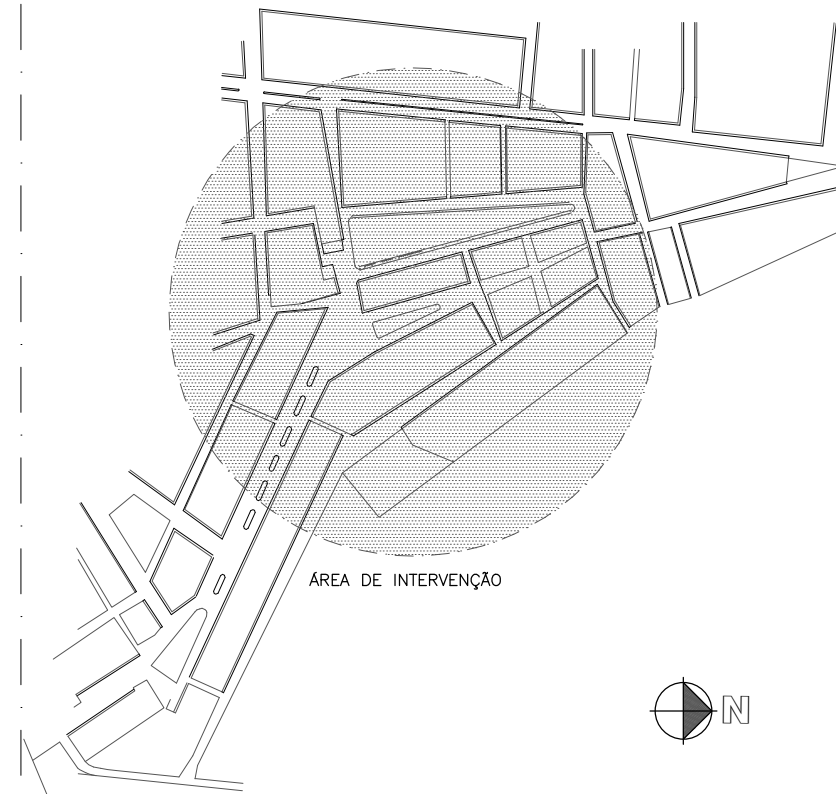
PARTE DO CENTRO - PAU DOS FERROS/RN

ÁREA DE INTERVENÇÃO
