**PANORAMA E INFERÊNCIAS DE MANIFESTAÇÕES DE CORROSÃO DOS  
COMPONENTES DO ABASTECIMENTO DE ÁGUA EM UIRAÚNA/PB**

Trabalho de Conclusão de Curso apresentado ao curso de Bacharelado Interdisciplinar em Ciência e Tecnologia da Universidade Federal Rural do Semi-Árido – UFERSA, como requisito para obtenção do título de Bacharel em Ciência e Tecnologia.

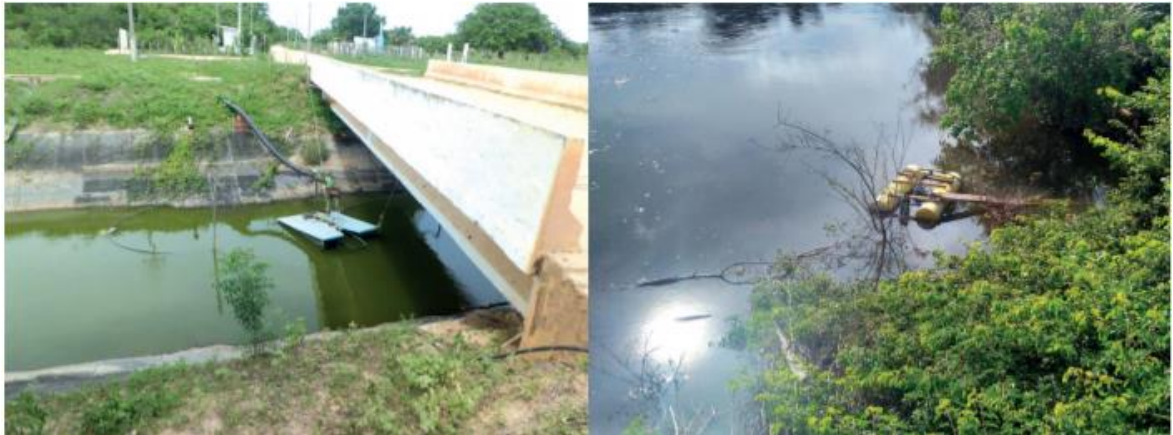
Figura 2: Captação do tipo superficial flutuante.

Pode-se entender ainda como captação, o conjunto de equipamentos, estruturas e procedimentos direcionados à obtenção e distribuição de água, a partir de um corpo hídrico (BEZERRA, S. T. M.; CHEUNG, P. B., 2013). O processo de captação de água pode variar conforme determinadas características do reservatório, como nível, quantidade e qualidade do recurso hídrico, bem como a sua variação ao longo do tempo. Dessa forma, torna-se possível elencar a melhor técnica para captação de água (HELLER e PÁDUA, 2010). A Figura 2 ilustra uma das formas existentes para promover a captação de água em um manancial superficial, nesse caso, através de uma boia suporte para a tomada de água.

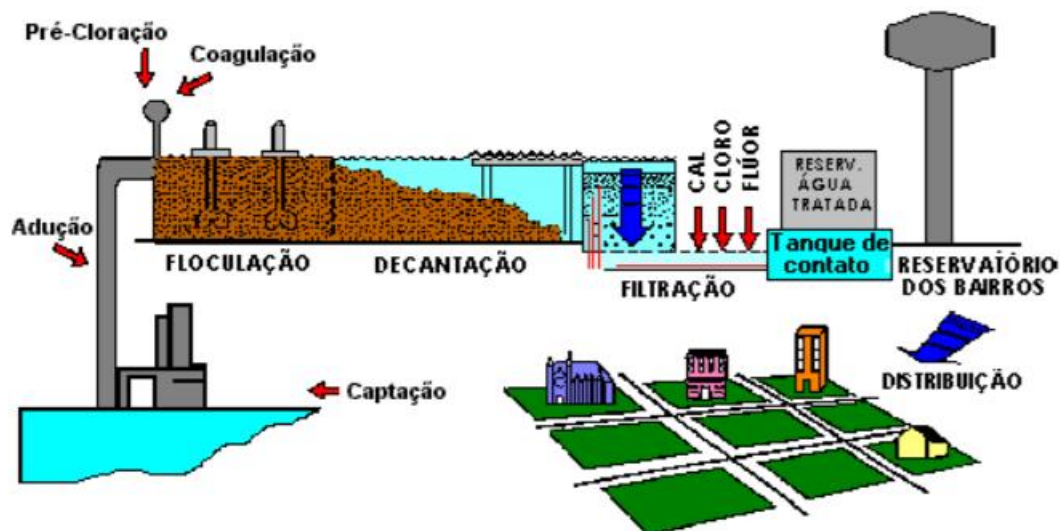
Figura 5: Estação de tratamento de água convencional.

De acordo com Libânio (2010), as unidades de tratamento são sistemas de verificação e adequação da qualidade da água bruta, em que buscam controlar os parâmetros químicos, físicos e biológicos, para que então, evite-se a transmissão de qualquer tipo de malefício para os seus consumidores. Desse modo, são realizados procedimentos para adequação da água conforme padrões da potabilidade da água para consumo humano e a Figura 5 ilustra uma ETA convencional, com as etapas de clarificação, filtração e desinfecção. Esses processos ainda são subdivididos em outras etapas, como indicado:

- Clarificação: a clarificação da água é subdividida em mistura rápida ou floculação, mistura lenta ou coagulação e decantação ou flotação. Deve-se realizar primeiramente a eliminação das partículas de sólidos suspensos e a parcela dos sólidos dissolvidos;
- Filtração: trata-se da remoção parcial das partículas de sólidos dissolvidos e microrganismos como bactérias e protozoários;
- Desinfecção: etapa na qual inativa os microrganismos ainda presentes na água (vírus e bactérias).

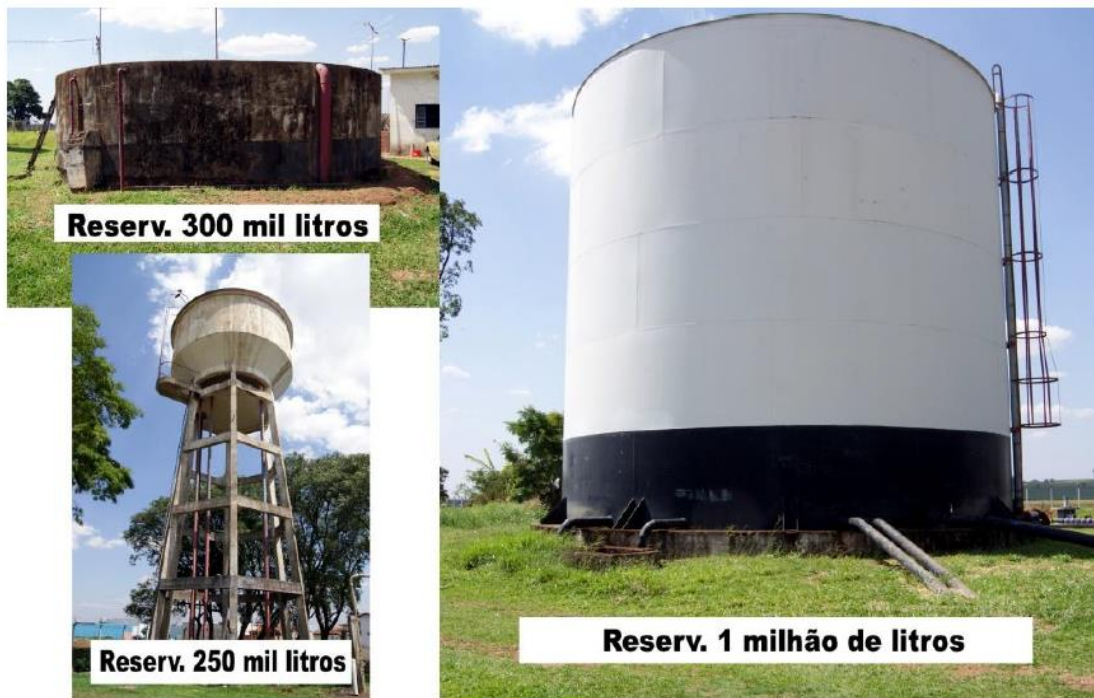
Figura 6: Exemplos de reservatórios de água.

De acordo com Bezerra e Cheung (2013), os reservatórios destinados à distribuição de água podem ser do tipo reservatório de montante e de jusante, em que os referentes à montante são aqueles em que sempre fornece água para distribuição, e o de jusante irá fornecer ou receber água do sistema de distribuição, armazenando recurso hídrico quando a capacidade da rede for maior do que a demanda simultânea para completar o abastecimento quando ocorrer uma situação contrária. A Figura 6 apresenta exemplos de reservatórios de água.

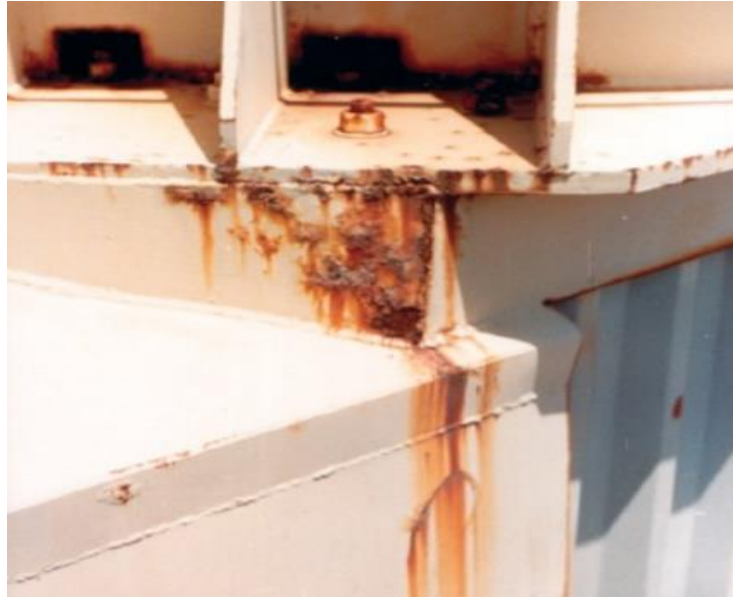
Figura 13: Corrosão por frestas.

- Corrosão por frestas: ocorre nos pontos de contato entre parafusos e componentes estruturais e nos intervalos entre os pontos de solda descontínua. As frestas podem ser ocasionadas devido à ocorrência de depósitos de sujeira ou de produtos da corrosão, riscos em pintura etc. A figura 13 exemplifica a corrosão por frestas;

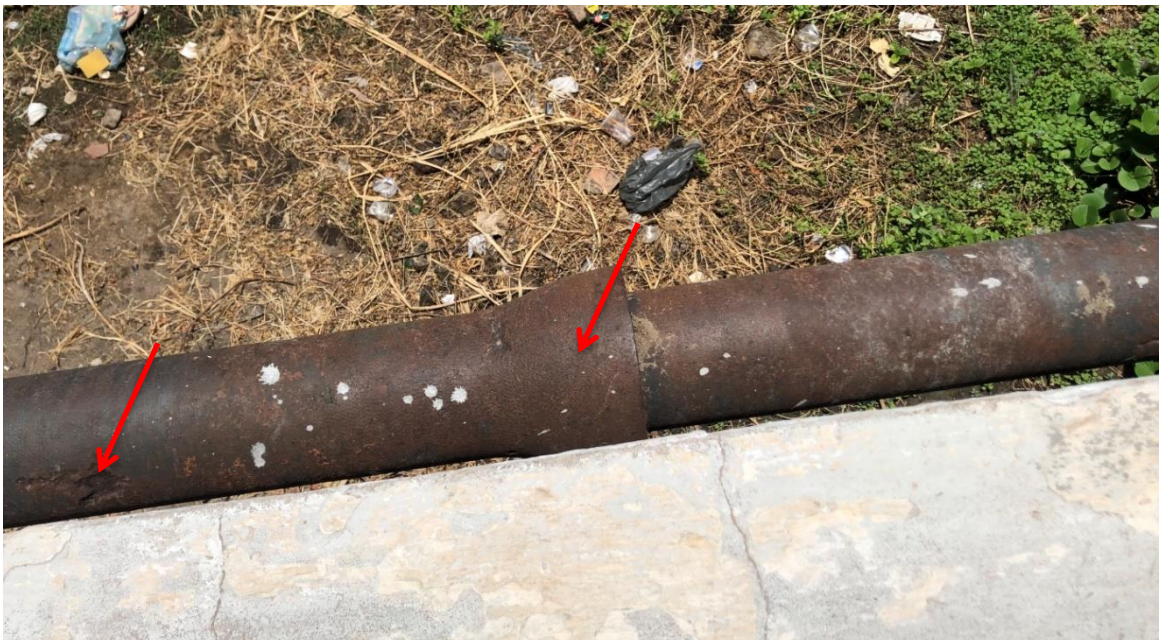
Figura 22: Tubulação de distribuição de água em ferro fundido.

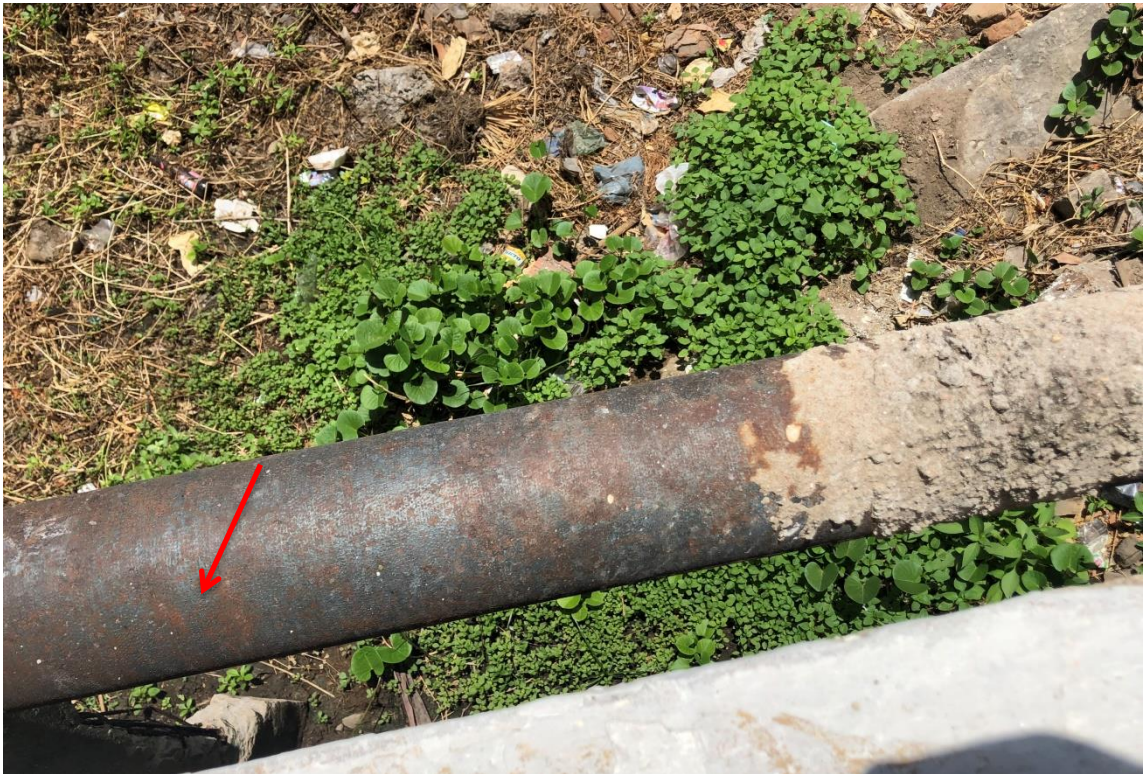
Figura 23: Tubulação parcialmente corroída.

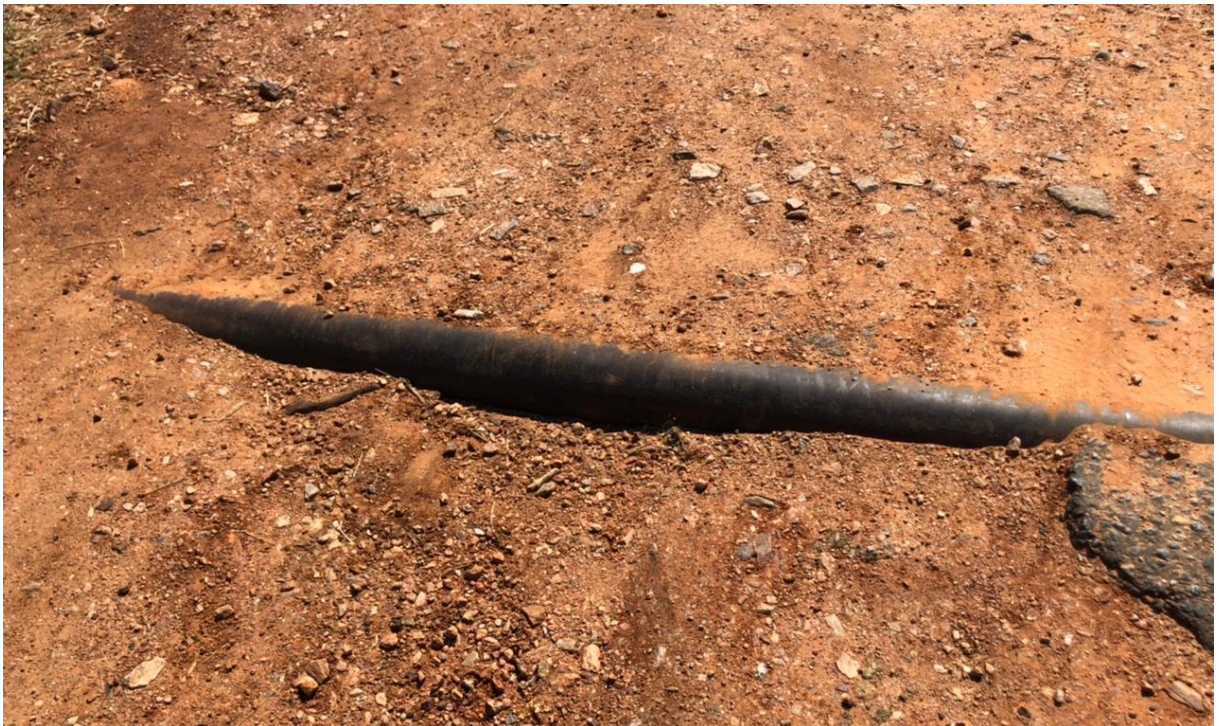
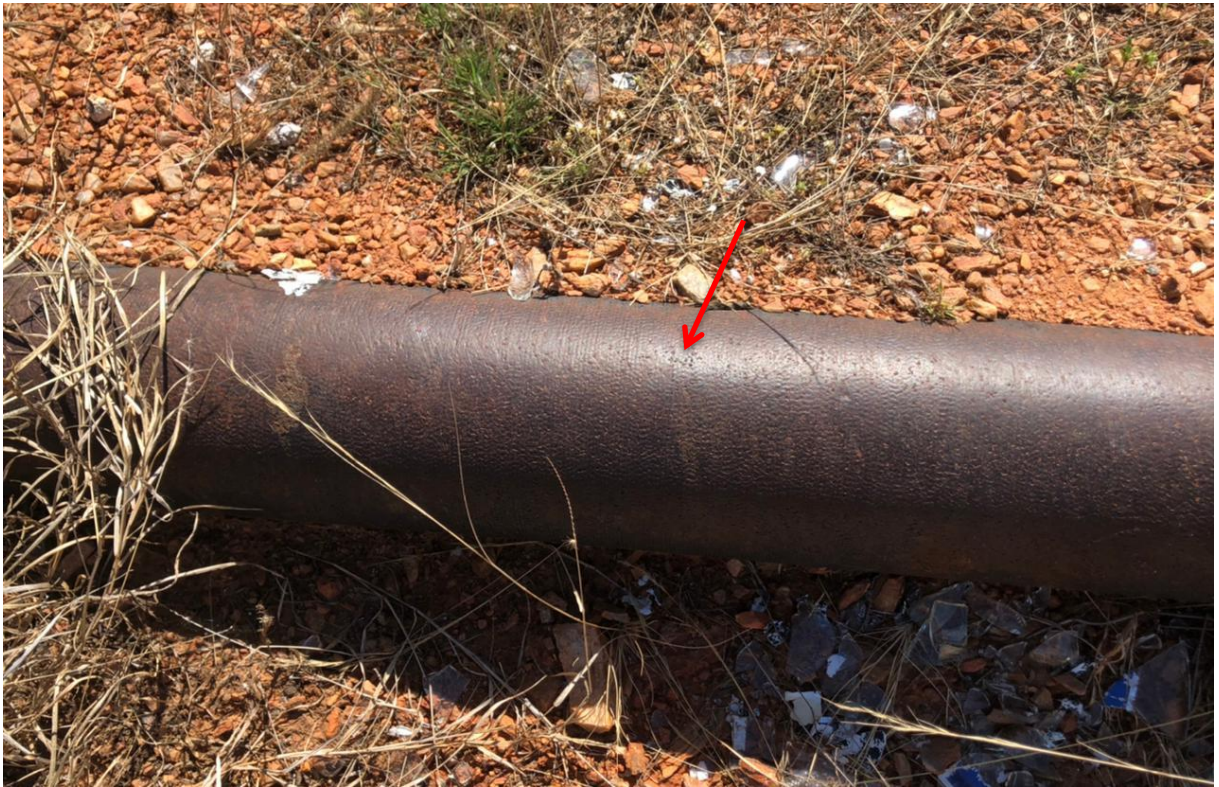
Figura 24: Tubulação de ferro fundido semi-enterrada.

Figura 25: Tubulação de ferro fundido semi-enterrada.

Nas Figuras 24 e 25 são ilustradas tubulações de um trecho da adutora que estão parcialmente enterradas e em contato direto com o solo, respectivamente, desse modo, é perceptível o processo corrosivo por aeração diferencial com a formação de pites.

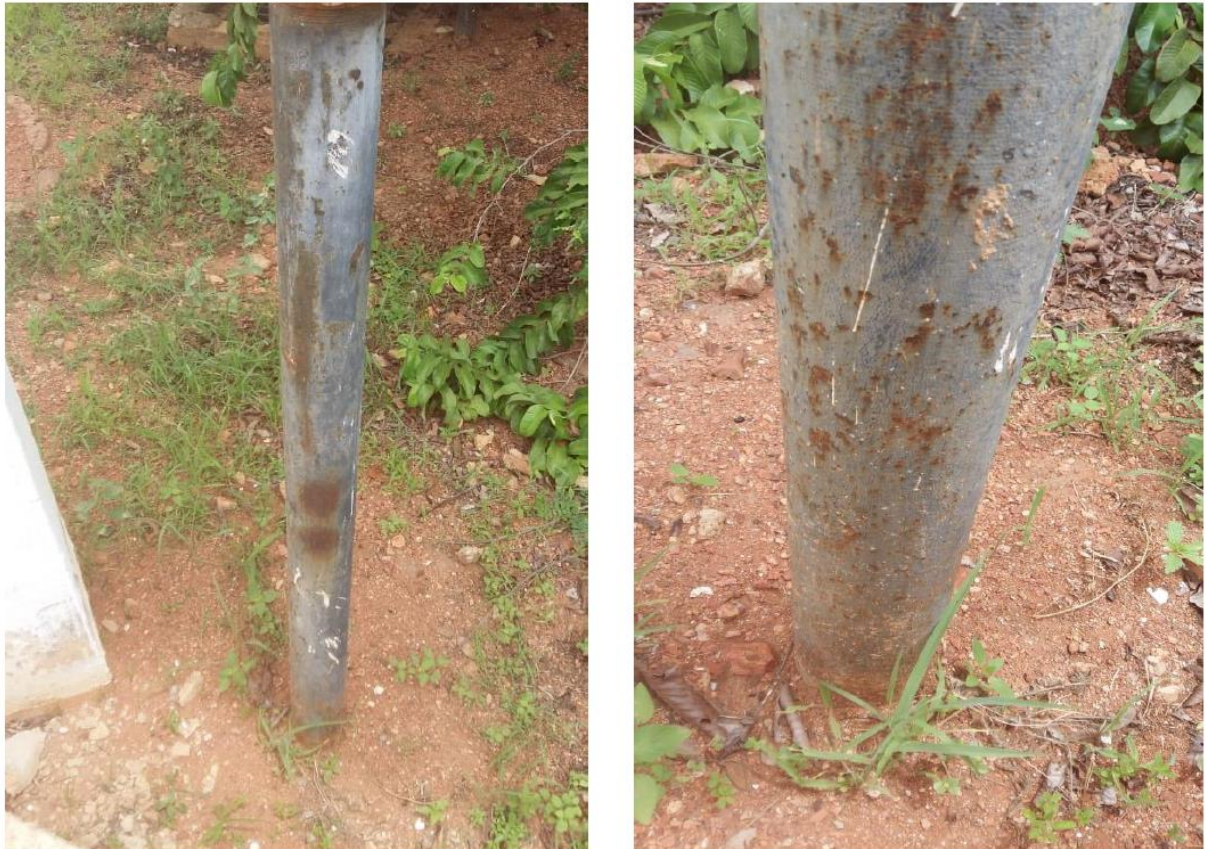
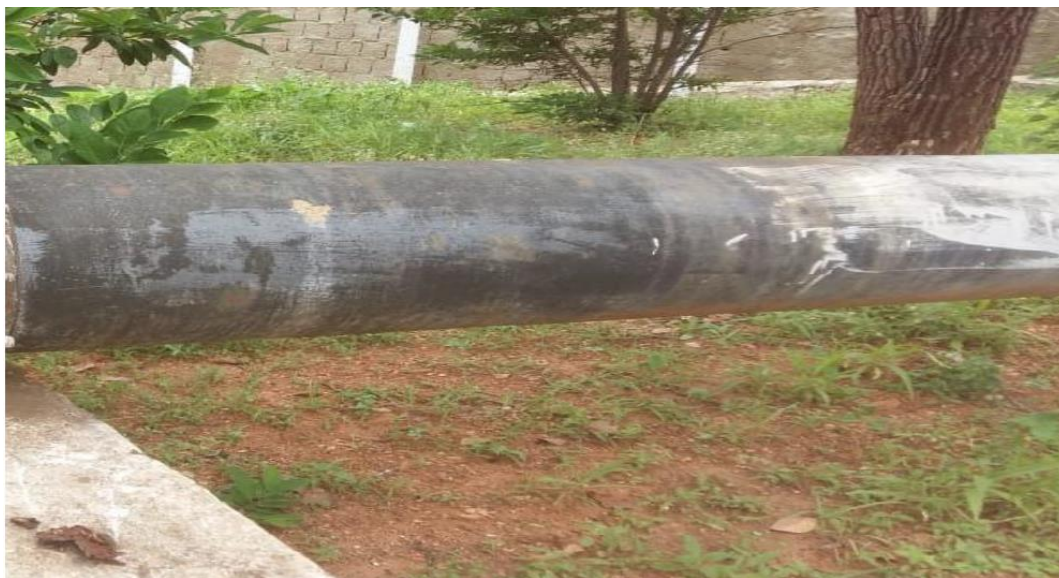
Figura 26: Tubulações de ferro fundido a ser comparada.

Figura 27: Tubulações de ferro fundido a ser comparada.

Mediante a Figura 26 e 27, a qual se refere ao período fevereiro de 2019, pode-se fazer a comparação temporal com o registro fotográfico das tubulações feito no período de maio de 2021 e de fevereiro de 2019. Dessa forma, vale salientar que as tubulações se encontram em trechos diferentes, porém, fazem parte da mesma adutora.

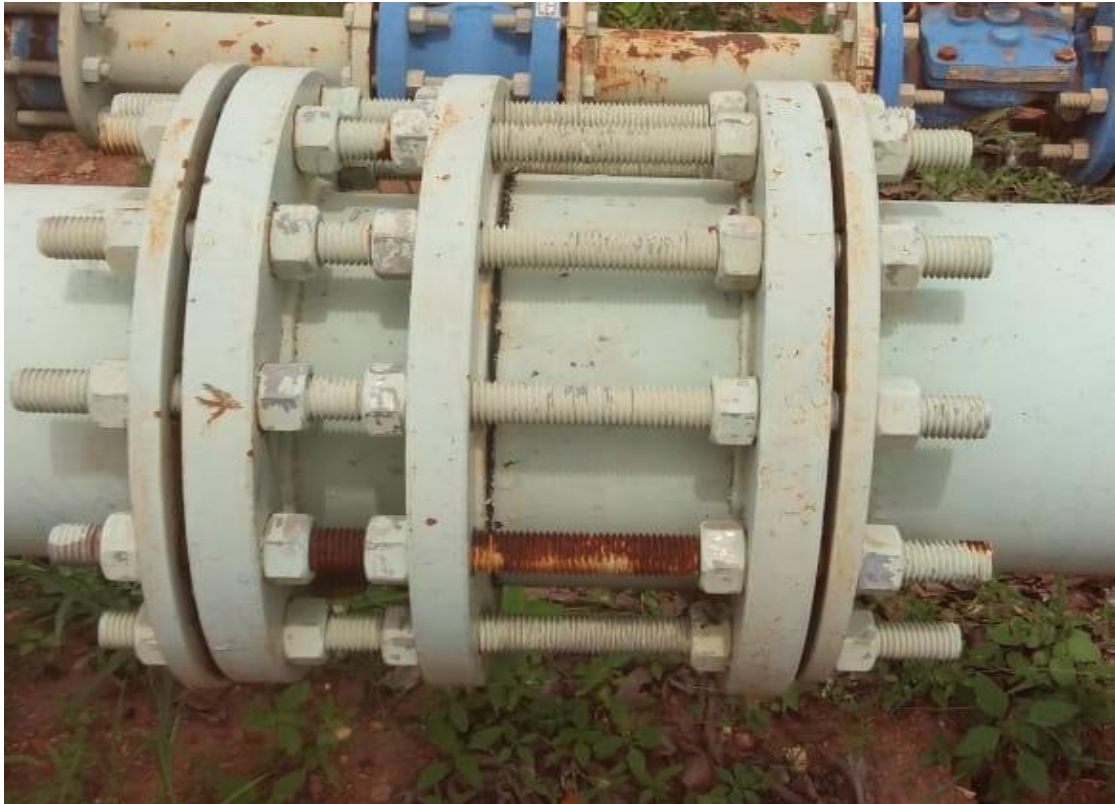
Figura 29: Parafusos de fixação em fase corrosiva.

Por questões de segurança, deve-se fazer a troca dos parafusos, pois, realizar processos corretivos de corrosão seria inviável em termos econômicos e também, pela corrosão ter deteriorado parte desses elementos, não serviriam para uso posterior ao processo de limpeza, pois, resultaria incompatibilidade com os elementos dependentes por motivos de folgas.

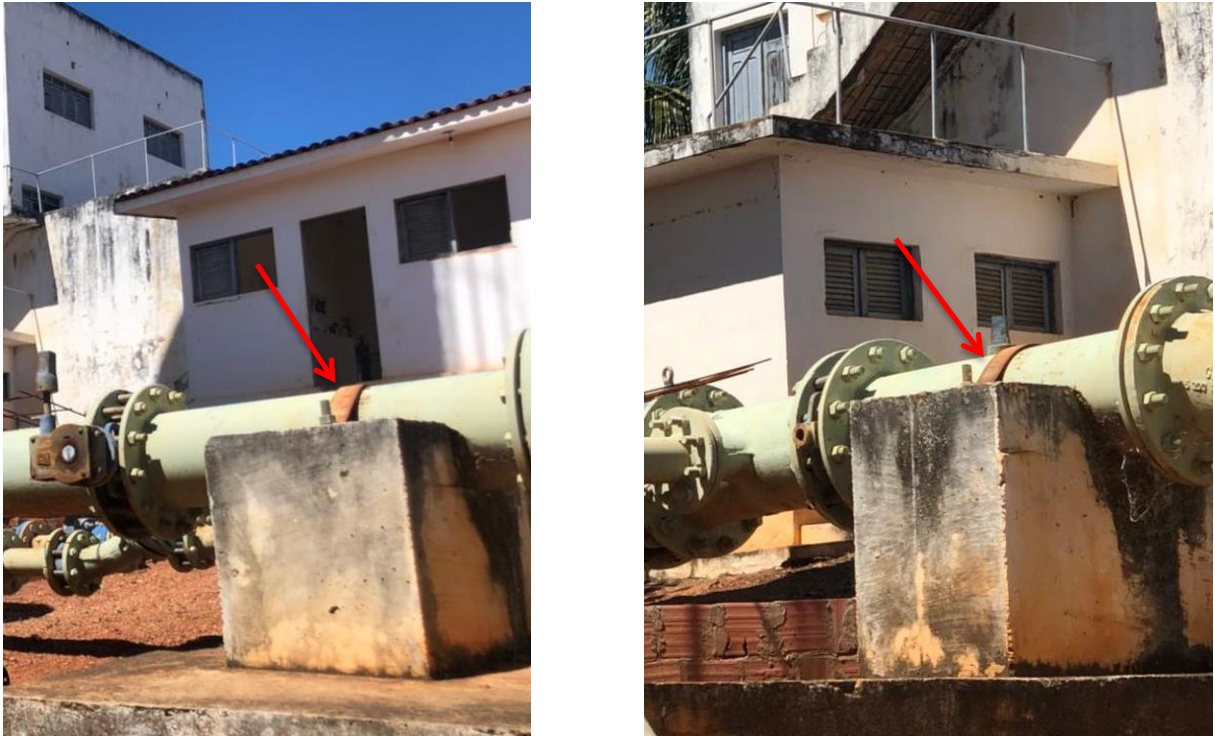
Figura 30: Braçadeira metálica.

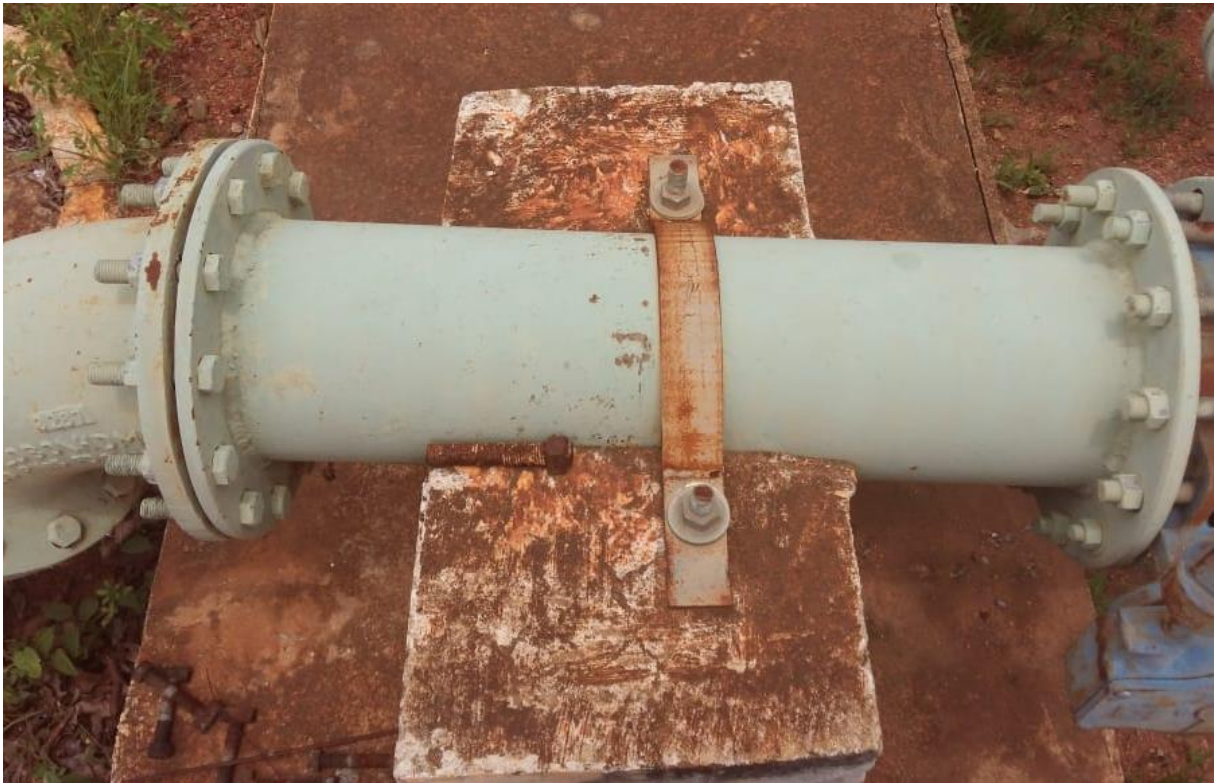
Nesse sentido, a Figura 31 mostra a situação do componente metálico no período de 2019, o que indicia que a peça possivelmente não passou por processo de manutenção, porém, como se trata da corrosão uniforme com baixa gravidade, confirma o caso de terem se passados mais de dois anos com a mesma peça, o que indica que o aumento da taxa corrosiva não foi tão grande.

Figura 31: Braçadeira de fixação em material metálico.

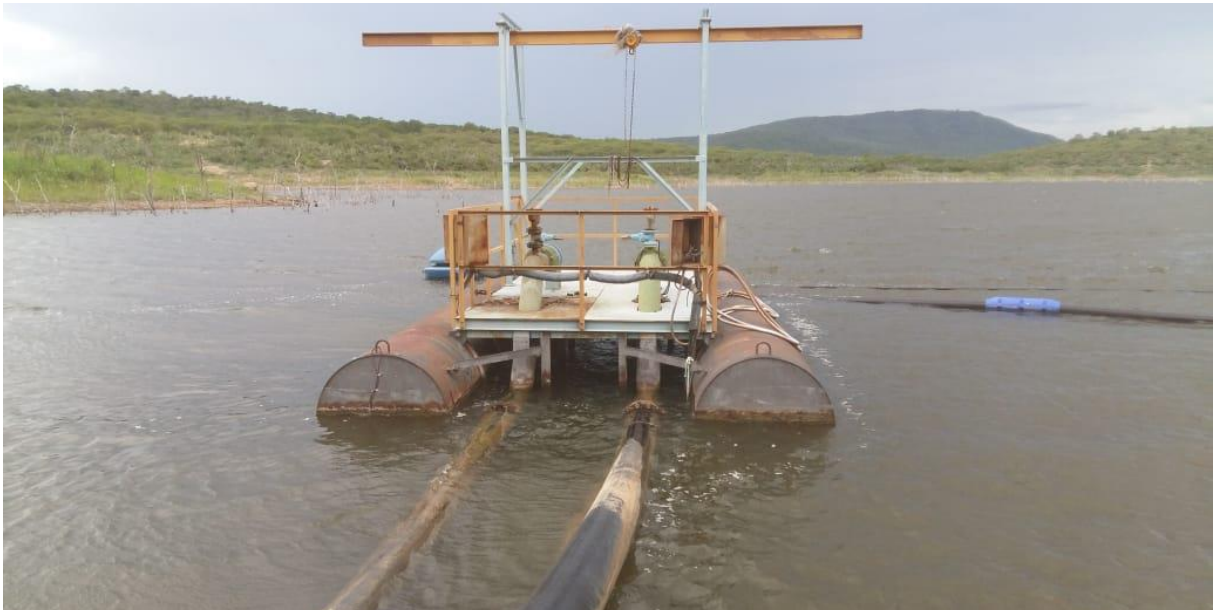
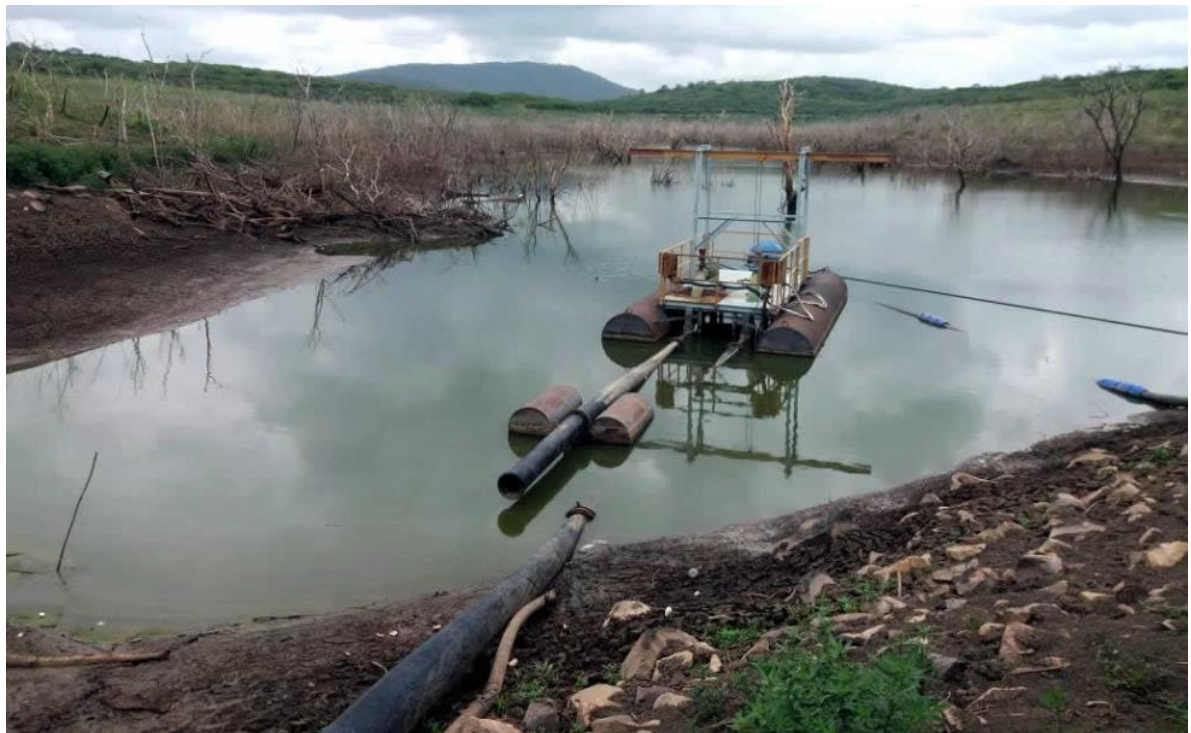
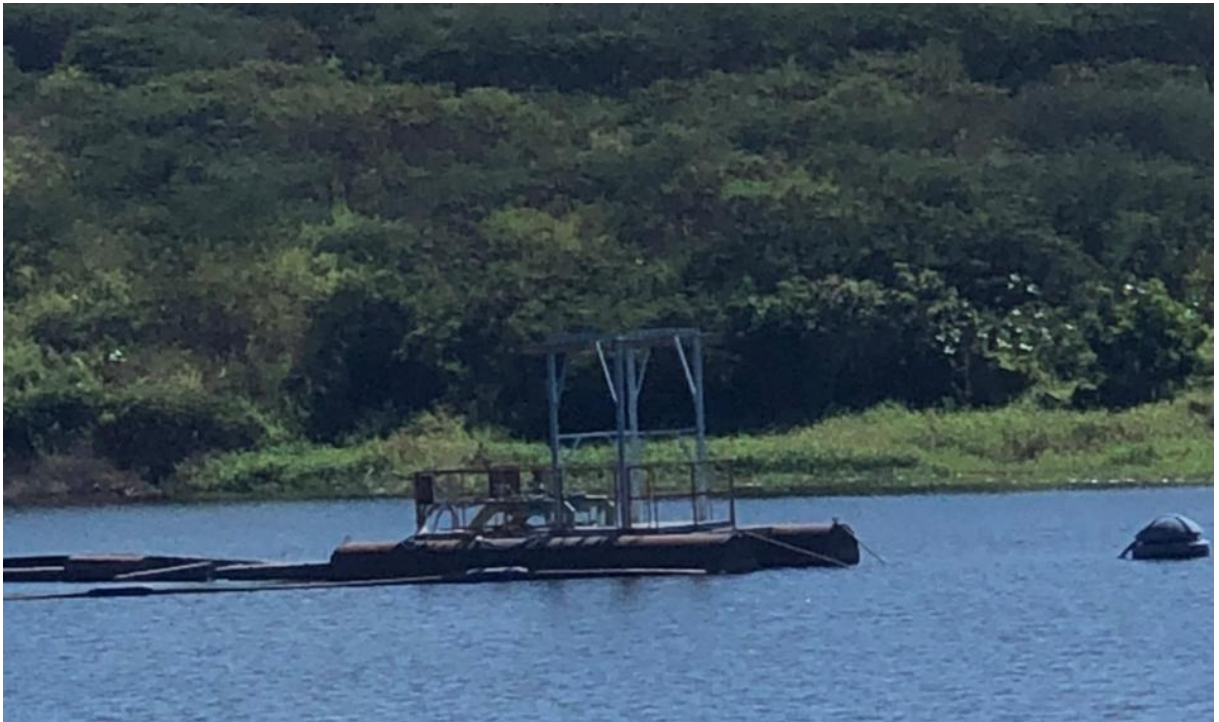
Figura 32: Boias de sustentação em 2019.

Figura 33: Boias de sustentação em 2020.

Figura 34: Boias de sustentação em 2021.

Diante desses três cenários, vale ressaltar que a boia apresenta mais de um tipo de corrosão, sendo então: corrosão uniforme, alveolar e por placas. O fato de o material metálico estar parcialmente em contato com a água, além de ter condições atmosféricas como sol, chuva, umidade e evaporação de gases, além de, em casos excepcionais, em que o manancial se encontra em níveis baixos, a boia pode entrar em contato direto também com o solo, o que pode acarretar em uma maior velocidade da corrosão. A Figura 35 representa o processo corrosivo que acometeu uma parte da boia que estava em contato com o solo e água.

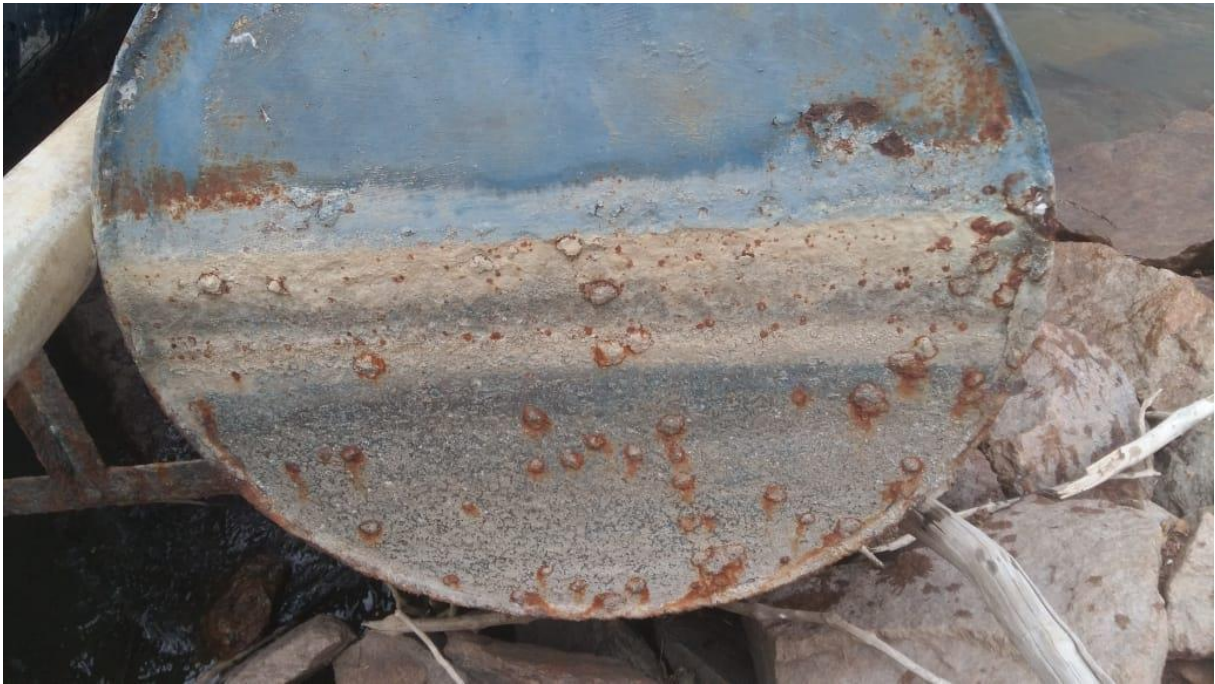
Figura 35: Lateral da boia deteriorada em 2019.

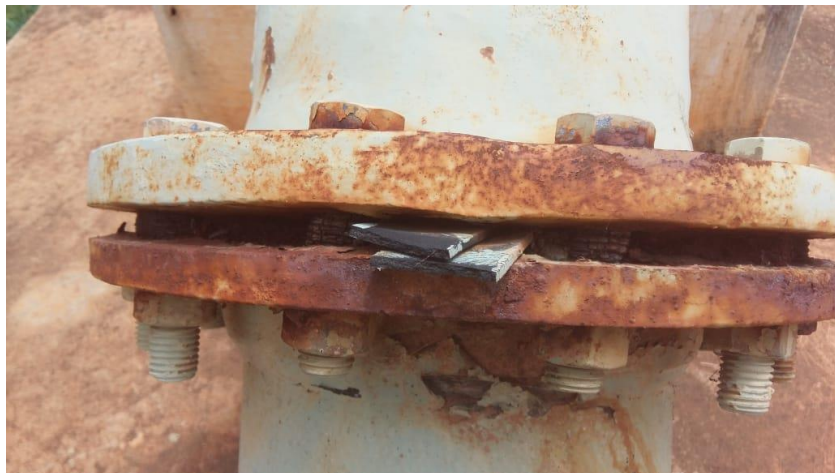
Figura 37: Peças de junção em processo corrosivo em 2019.

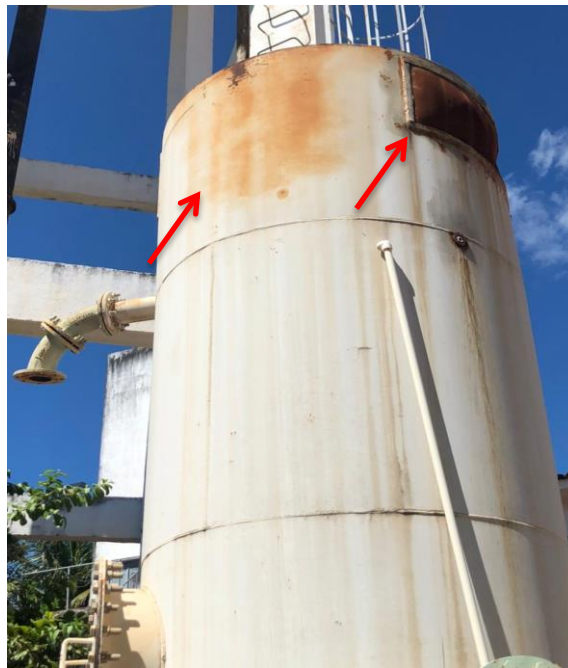
Figura 38: Reservatório em processo corrosivo em 2021.

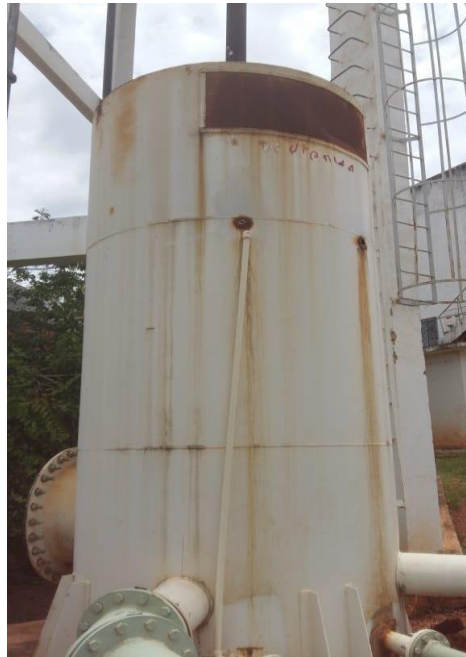
Figura 39: Reservatório em processo corrosivo em 2019.
