# AVALIAÇÃO DA ACESSIBILIDADE FÍSICA DO CENTRO DE ¹ENGENHARIAS DA UFERSA: *Uma análise normativa e perceptiva,*

*Mariane de Freitas Albuquerque, Blake Charles Diniz Marques*

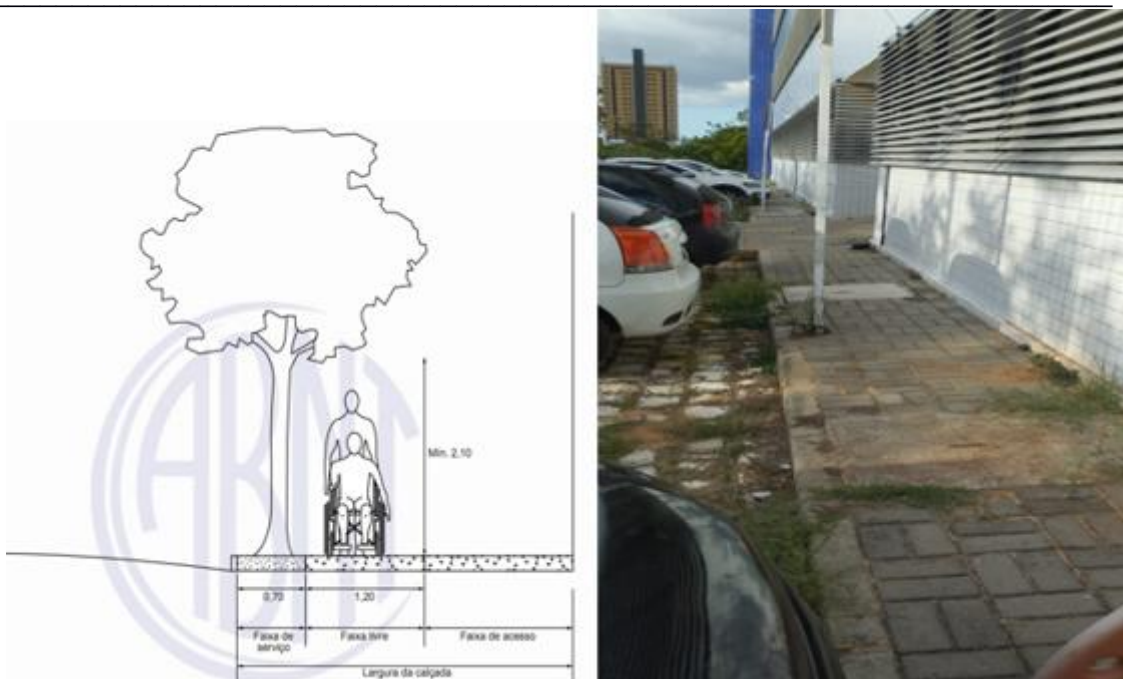
A Figura 3 mostra a calçada externa e a área de estacionamento do prédio, onde é possível observar ausência de faixa livre com piso regular para circulação de pessoas com deficiência (PCD), conforme estipulado pela norma (largura mínima de 1,20 m, sem obstáculos ou desníveis).

Figura 3. Calçadas externas sem largura necessária e com obstáculos (imagem NBR 9050/ foto autoria própria).

- Inserir piso tátil direcional e de alerta, e faixa de pedestre elevada e com piso tátil.

- Aumentar a largura das vagas reservadas, já que o espaço para estacionamento é bem grande, e inserir piso tátil e de alerta.

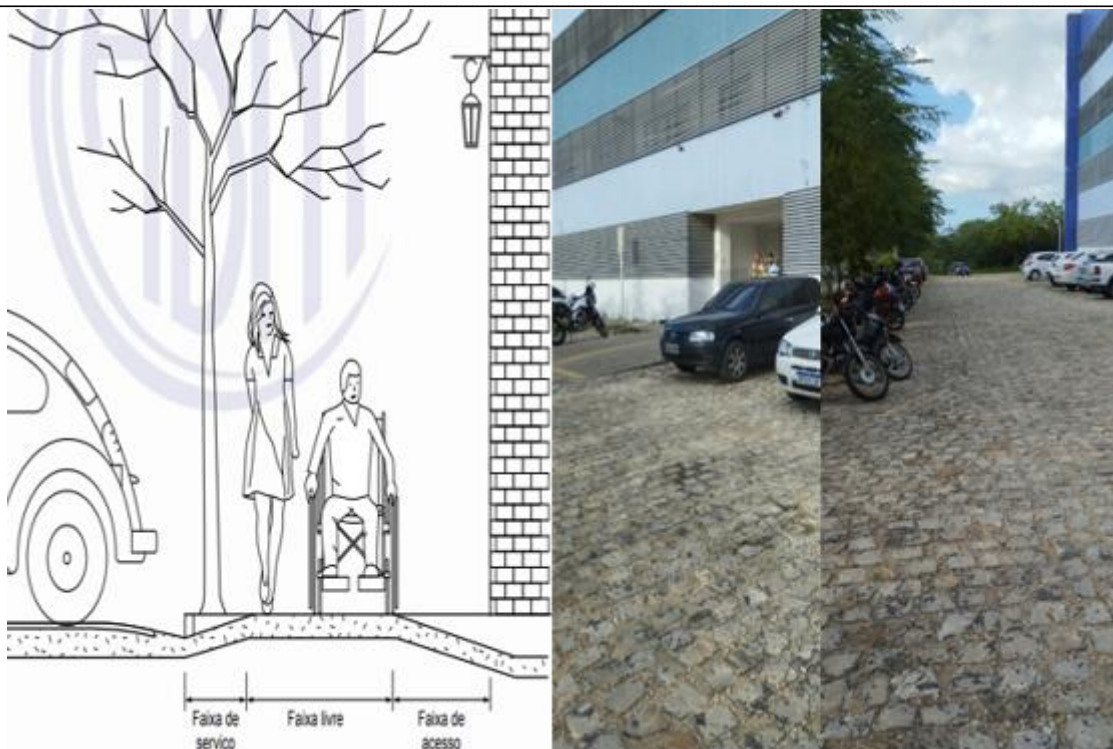
Já a Figura 5 evidencia o acesso externo do prédio, onde não há nenhuma faixa de pedestres acessível e piso de paralelepípedo sem nenhuma sinalização tátil direcional e de alerta.

Figura 5. Acesso externo sem faixa de pedestre elevada (imagem da NBR9050/ foto autoria própria).
