UNIVERSIDADE FEDERAL RURAL DO SEMI-ÁRIDO  
PRÓ-REITORIA DE GRADUAÇÃO  
DEPARTAMENTO CIÊNCIAS SOCIAIS APLICADAS E HUMANAS  
CURSO DE ARQUITETURA E URBANISMO

**Avaliação pós-ocupação em um edifício de supermercado da cidade do Junco do Seridó  
– PB**

Monografia apresentada a Universidade Federal Rural do Semi-Árido como requisito para obtenção do título de Bacharel em Arquitetura e Urbanismo.

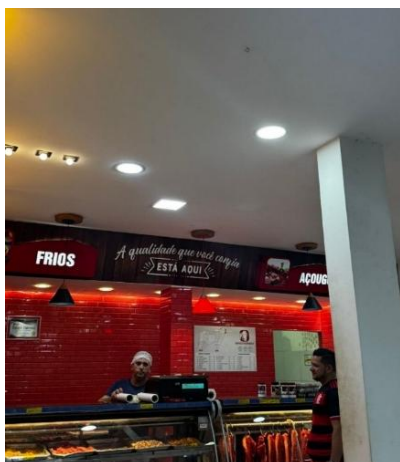
Figura 23 - Açougue com revestimento vermelho.

Além do aspecto visual, os recursos sensoriais também contribuem para o vínculo emocional com o espaço. Os aromas provenientes da padaria e dos temperos reforçam esse estímulo, atuando na construção de uma experiência de compra mais envolvente. A trilha sonora ambiente também colabora para a permanência dos clientes no local.

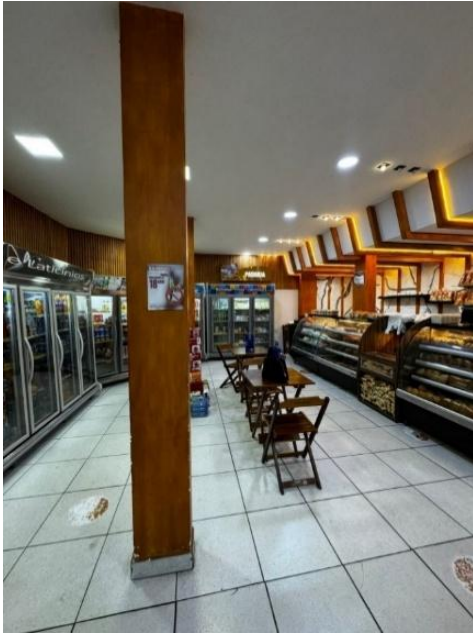
Figura 24 - Padaria, iluminação e revestimento em madeira.

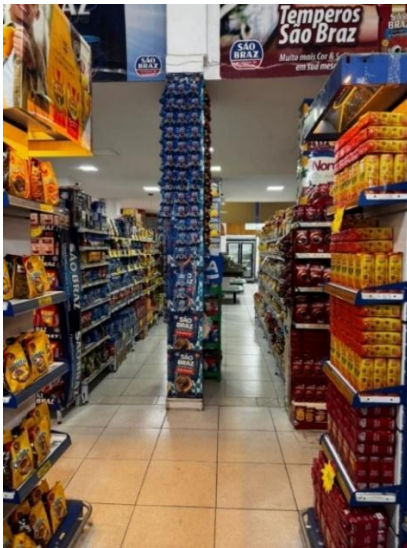
Figura 26 - Corredor de produtos do supermercado avaliado.

Apesar dos elementos positivos do ambiente, a análise também destaca desafios presentes no local que impactam negativamente a funcionalidade do espaço. A percepção térmica, por exemplo, é destacado como um ponto crítico: a ausência de climatização adequada torna o ambiente desconfortável, principalmente em horários de muito movimento e em tempos mais quentes.

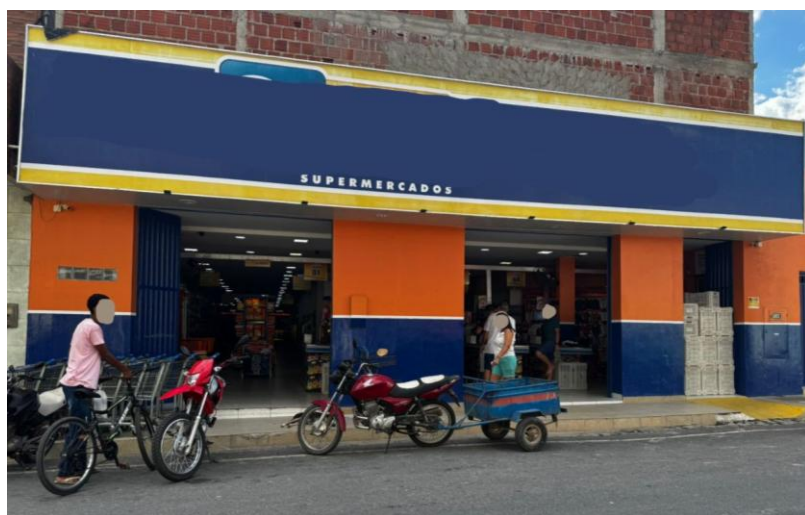
Figura 33 - Fachada do supermercado avaliado.

Na entrada principal, a ausência de uma segregação entre os fluxos de entrada e saída gera congestionamento, especialmente em momentos de maior circulação no ambiente, como fins de semana, dias de promoção e em horários de pico. Além disso, a única entrada com rampa foi bloqueada, dificultando a autonomia de pessoas com deficiência para entrar ou sair da loja.

Assim, a leitura crítica desses elementos, de acordo com os princípios da APO, evidencia que o espaço do supermercado, apesar de reunir algumas soluções voltadas para à experiência do consumidor, carece de ajustes que melhorem a funcionalidade, acessibilidade e o conforto no espaço interno da loja. Reconhecendo esses aspectos, a avaliação contínua do espaço tem uma maior importância, pois com as considerações perceptivas dos consumidores como ferramenta fundamental, o espaço pode ser aprimorado para o uso coletivo.

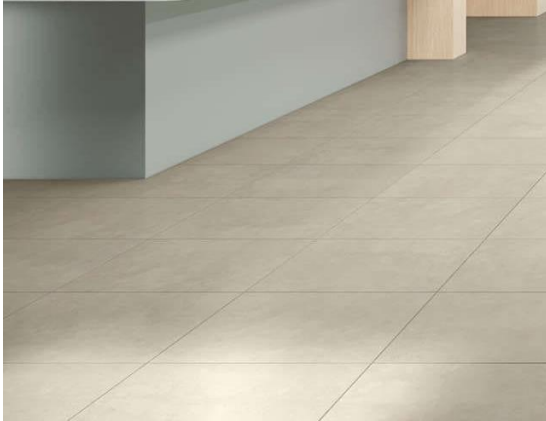
Figura 51 - Porcelanato técnico com manta de borracha sob a base.

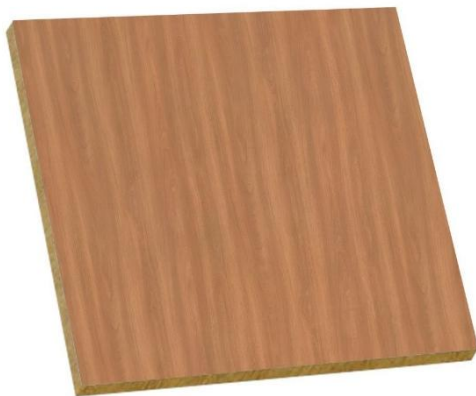
Figura 52 - MDF freijó.

- Painéis de MDF acústico podem ser utilizados na área da padaria/alimentação dentro do supermercado, também pode ser usado no hortifruti, trazendo um ambiente mais aconchegante e também reduzindo um pouco do eco e da reverberação.
