## CONSTRUÇÃO E DESATIVAÇÃO DE BARRAGENS: CASO BRUMADINHO

*Fabiana I. T. Silva<sup>1</sup>, Luciana A. S. Nunes<sup>2</sup>*

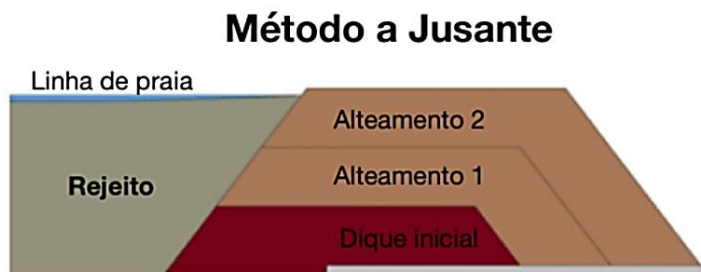
Na Figura 1, podemos observar a ilustração do método a jusante. É construído um dique inicial, e de modo que a barragem vá sendo alimentada pelo rejeito, é construído o alteamento no sentido do fluxo de água, ou seja, sua estrutura é acrescida sobre ela mesma, de modo que se direcione na mesma direção da corrente dos resíduos, o que é benéfico para a estabilidade da estrutura. Nesse sentido, o método em questão é considerado o mais seguro, já que sua estrutura apresenta uma estabilidade melhor por ter o seu desenvolvimento em espécie de pirâmide, não adotando os degraus como os demais métodos. O motivo para não adotarem esta técnica é o alto custo e o impacto ambiental, já que é utilizado um espaço muito grande para a construção da barragem.

Figura 1 - Método a jusante [3].

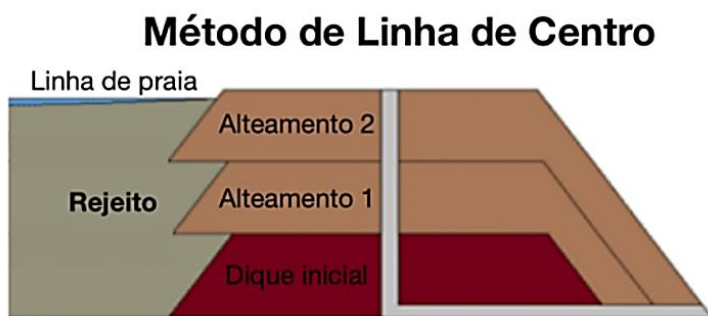
Já o alteamento do método construtivo de linha de centro é alinhado ao eixo inicial, ou seja, os degraus da barragem são construídos exatamente um sobre o outro, como mostra a Figura 2. Trata-se basicamente de um sistema intermediário quando relacionado à custos e tem seu método semelhante ao de montante, no entanto, utiliza-se um dreno e os rejeitos são lançados a partir da crista do dique inicial. A estrutura desse tipo construtivo apresenta tanto os degraus quanto o caimento na parte exterior, tornando assim mais seguro que a de a montante, mas não mais segura do que a de a jusante.

Figura 2 - Método de linha de centro [3].

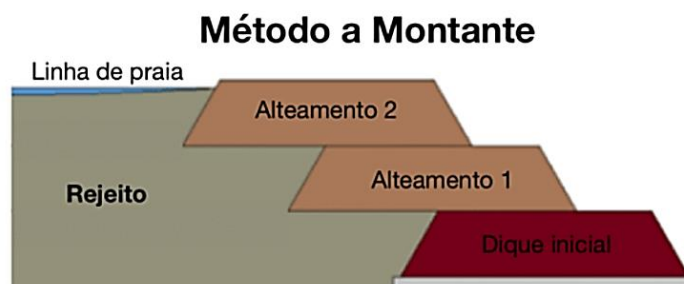
Por outro lado, no método de construção a montante (Figura 3), são construídos degraus com o próprio material de rejeito, ele é o mais simples, e consequentemente, o menos seguro. Sua construção se inicia com o dique inicial assim como as demais, na qual é utilizado como aterro compactado e enrocamento, geralmente. Quando o rejeito é depositado na barragem, forma-se uma praia de rejeito que será adensada e servirá como fundação, fornecendo assim o material compactado para os próximos alteamentos que deverão ser construídos quando a barragem atingir sua capacidade implementada. Portanto, este método tem como característica principal, a sua construção com o próprio material de rejeito que é depositado.

Figura 3 - Método a montante [3].

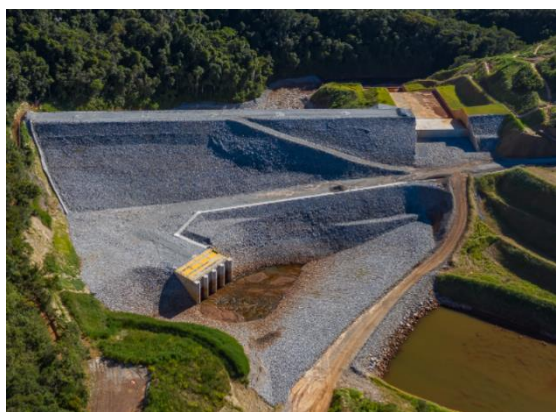
A Vale, empresa responsável pela construção da barragem do córrego do feijão, totaliza 110 barragens de rejeitos de minério de ferro no país. No qual, as construídas pelo método a montante, segundo a empresa, estão sendo eliminadas pelo processo de descaracterização. Processo esse que consiste na drenagem da barragem e plantio de vegetação em toda região que antes abrigava o rejeito oriundo do processo de exploração mineral, sem a retirada do rejeito, que passa a construir a paisagem. Antes de ser realizado o início do processo de eliminação da barragem, é executado diversos estudos para analisar qual a melhor e mais segura forma de realizar o processo. Uma das alternativas da empresa é a construção de uma parede de contenção, que se trata de uma barreira instalada logo após a barragem, pois caso ocorra alguma ruptura, essa contenção será capaz de aparar a onda de rejeitos, evitando assim que a lama se espalhe e percorra agredindo o meio ambiente e comunidades vizinhas. Concluído o processo de descaracterização da barragem, a estrutura de contenção é desfeita e toda área é vegetada novamente.

Figura 6 – Estrutura de parede de contenção no processo de descaracterização de barragem [15].
