**ESTUDO E ANÁLISE CORROSIVA NOS EQUIPAMENTOS DE UMA ACADEMIA  
AO AR LIVRE NA CIDADE DE SEVERIANO MELO - RN**

Trabalho de Conclusão de Curso apresentado ao curso de Bacharelado Interdisciplinar em Ciência e Tecnologia da Universidade Federal Rural do Semi-Árido – UFERSA, como requisito parcial para obtenção do título de Bacharel em Ciência e Tecnologia.

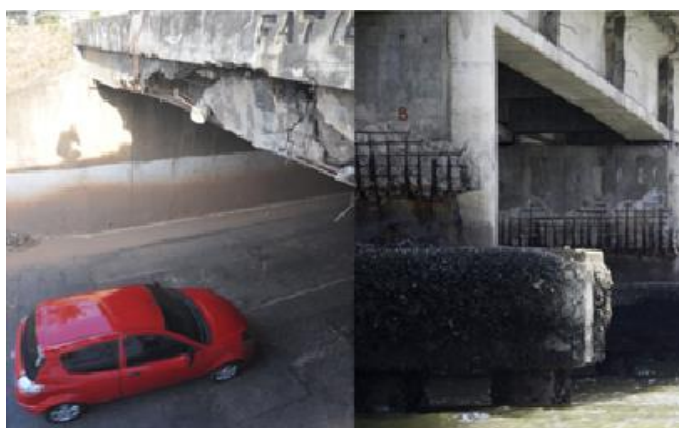
Figura 1: Concreto desgastado devido a corrosão química

Haja vista do processo de corrosão química, pode-se citar a destruição do concreto percebidos em pontes e viadutos, em virtude da ação de poluentes como o CO<sub>2</sub> sobre seus componentes causando a exposição da estrutura interna de vergalhões de aço. (Figura 1).

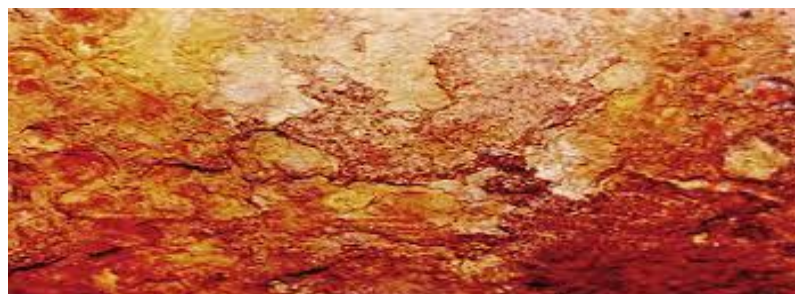
Figura 5: Corrosão Uniforme

A corrosão uniforme, como o nome sugere, acontece em toda a extensão do material, ou seja, o óxido do produto da corrosão está distribuído uniformemente pela superfície do metal, é um dos tipos mais encontrados no nosso cotidiano. Com relação ao desgaste, esse tipo é um dos mais alarmantes, pelo fato da diminuição de espessura que pode ocasionar falhas nos materiais e equipamentos (Figura 5).

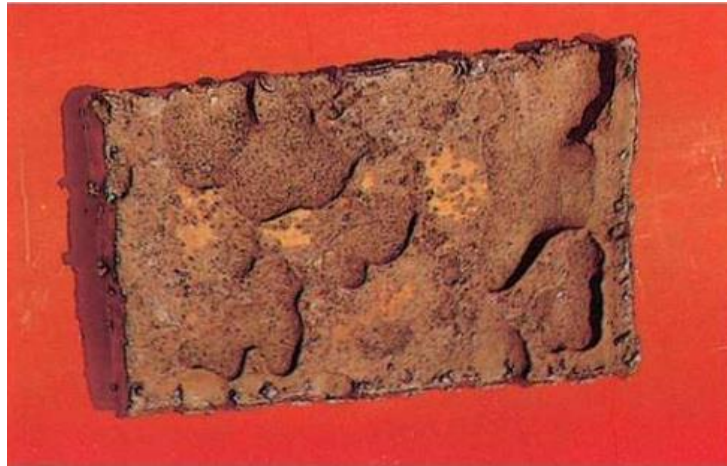
Figura 6: Corrosão por placas

Diferente da anterior, a corrosão por placas ocorre apenas na superfície metálica e não em toda a extensão do material. Nesse tipo de corrosão acontece o desprendimento das camadas de óxido do metal no formato de placas (Figura 6).

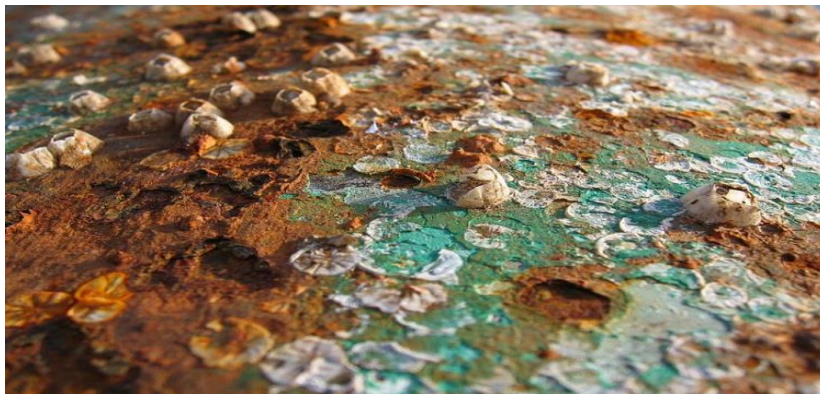
Figura 7: Corrosão Alveolar

Para Ponte (2003) afirma que “a corrosão alveolar se manifesta na superfície, exibindo um fundo com formato arredondado e com uma profundidade menor que o seu diâmetro, formando sulcos ou escavações parecidos a alvéolos”. A figura 7 retrata esta forma de deterioração que ocorre de forma localizada.

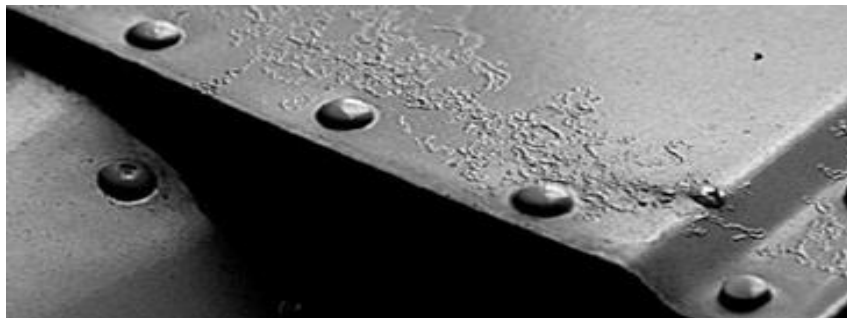
Figura 11: Corrosão Filiforme

“age em toda a superfície, manifestando-se de forma generalizada em toda a área corroída na forma de filamentos finos, onde não são profundos, espalhados em diferentes direções que não se excedem, admitindo que o produto da corrosão, em estado coloidal, apresenta carga positiva, por essa razão acontece a repulsão”.

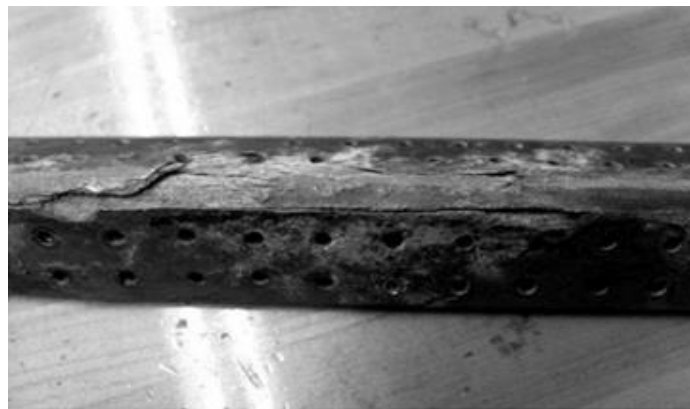
Figura 12: Corrosão por esfoliação

É um tipo de corrosão conhecida por espalhar-se de forma paralela pela região metálica apresentando camadas com laminação simultânea, Oliveira (2012) afirma que é comum apresentar camadas com laminação simultânea à região metálica, cujo produtos da corrosão procurar formar uma espécie de inchaço ou fissura na área metálica manifestando as camadas, antes interna, ao ataque. O levantamento ou inchaço é a evidência visível de esfoliação (Figura 12).

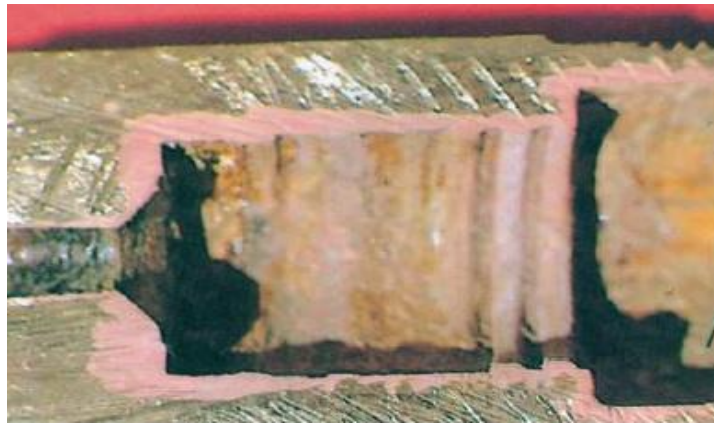
Figura 14: Corrosão por dezincificação

É um tipo de corrosão que ocorre nas ligas metálicas de zinco e cobre, no qual é possível observar o aparecimento de regiões com coloração avermelhada dos latões logo após a corrosão (Figura 14). Ocorre a oxidação do zinco restando somente o cobre.

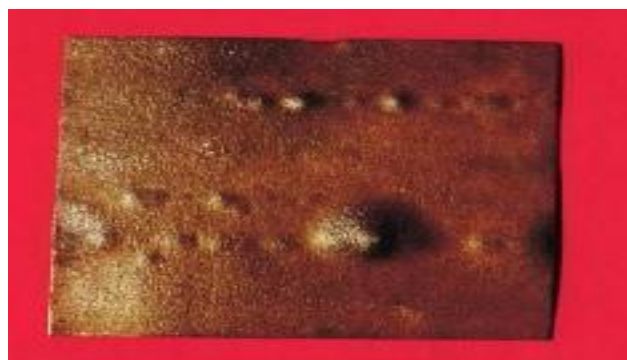
Figura 15: Chapa de aço carbono com empolamento por hidrogênio

Sendo Gentil (1996), esse tipo de corrosão ocorre quando o hidrogênio atômico atinge o material metálico, pelo fato de possuir um volume atômico muito pequeno, a propagação nas áreas com descontinuidade acontece facilmente, como vazios, transformando-se em hidrogênio molecular, dando origem a bolhas por conta da pressão exercida nas moléculas do metal (Figura 15).

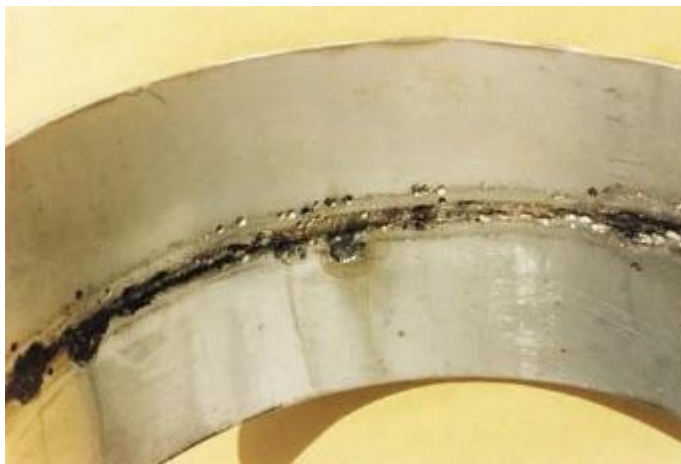
Figura 16: Corrosão em torno de cordão de solda em aço inoxidável.

A corrosão em torno dos cordões de solda ocorre especificamente em aços inoxidáveis não estabilizados ou com teores maiores que 0.03% de carbono, de forma intergranular (Pereira, 2013) (Figura 16).

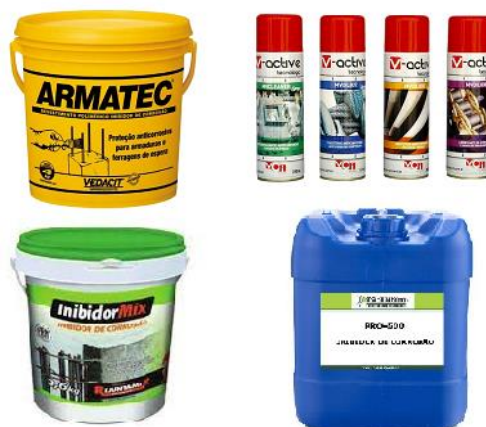
Figura 20: Alguns exemplos de inibidores de corrosão.

oxidantes, anódicos, catódicos e de adsorção. Conforme a Figura 20 mostra é possível identificar alguns inibidores contra corrosão.

Para inibir ou retardar o processo corrosivo e aumentar a proteção contra a corrosão nas superfícies metálicas pode-se utilizar os inibidores de corrosão, onde é formado uma película protetora na superfície do metal protegendo-o assim contra os ataques corrosivos. Existem diversos tipos de inibidores de corrosão, conforme mostra a Figura 20.

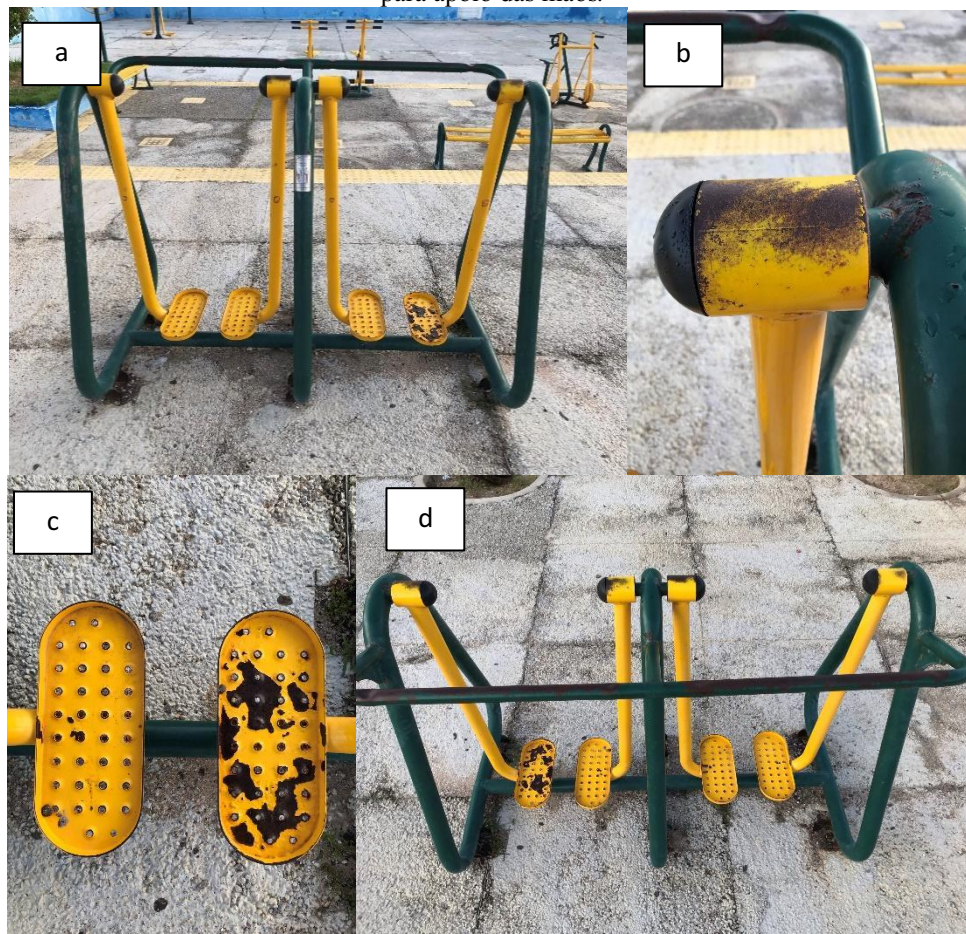
Figura 30: Aparelho completo a) Simulador de Caminhada Duplo, b)Tubo c)Chapa de apoio de pé, d)Bastão para apoio das mãos.

E como pôde ser observado na Figura 30 (a) a base do equipamento que está em contato com o cimento está bastante corroída, isso acontece devido vários fatores: detritos, sujeira, água empossada e até mesmo por tensão aplicada. Neste caso, percebe-se que ocorre a primeira etapa do processo de carbonatação, segundo a representação da Equação (14).
