**ESTUDO E ANÁLISE DO PROCESSO CORROSIVO EM ESTRUTURAS DE  
CONCRETO ARMADO, ALVENARIA E EQUIPAMENTOS METÁLICOS NO  
MATADOURO PÚBLICO DO MUNICÍPIO DE JOSÉ DA PENHA - RN**

Trabalho de conclusão de curso  
apresentado a Universidade Federal Rural  
do Semiárido como requisito parcial para  
obtenção do título de Bacharel  
Interdisciplinar em Ciência e Tecnologia.

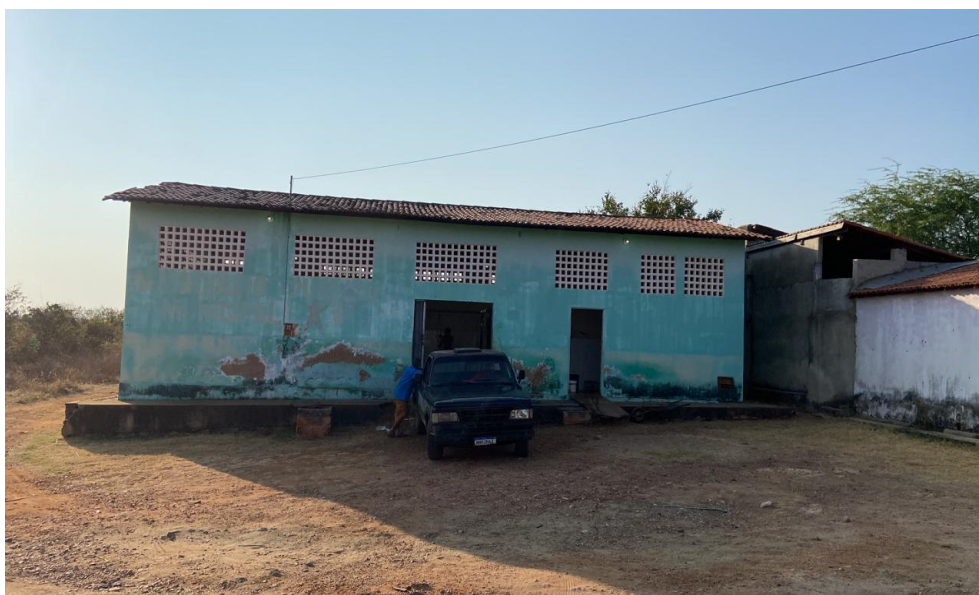
O edifício do abatedouro público de José da Penha - RN encontra-se em um estado de conservação precário nos dias atuais. Após vinte e sete anos de sua construção, não foram realizadas melhorias estruturais significativas no local, de acordo com informações dos registros da Secretaria de Saúde e da Secretaria de Infraestrutura da prefeitura municipal. Desde então, conforme relatos dos usuários do local que estão envolvidos em atividades comerciais, nenhuma iniciativa por parte da gestão municipal foi tomada em relação a realizar manutenção corretiva e preventiva na estrutura da Unidade. Atualmente, a edificação está em um estado de desgaste avançado e sem a devida identificação em sua fachada, a qual foi desgastada pela ação de agentes químicos e físicos ao longo do tempo, como pode ser observado na Figura 05.

Figura 05 – Frente e entrada principal do matadouro público municipal, de São José da Penha.

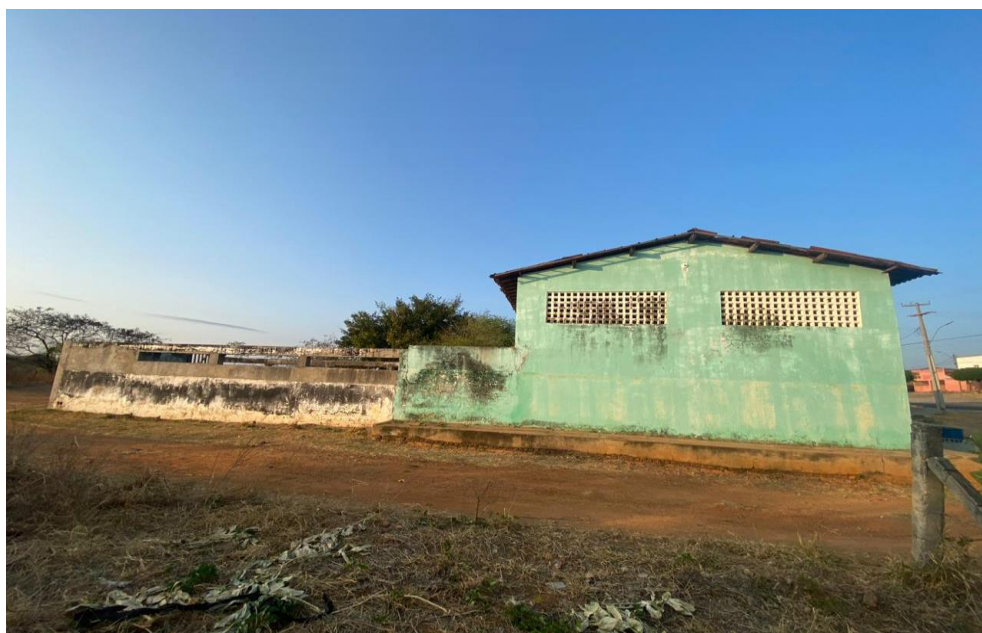
Figura 06 – Vista lateral do abatedouro público de José da Penha – RN.

Outrossim, no que se refere ao ambiente de abate, a área do matadouro é ampla e capaz de atender à demanda de animais, no entanto, sua estrutura externa não está em conformidade com as diretrizes estabelecidas no Regulamento da Inspeção Industrial e Sanitária de Produtos de Origem Animal (RIISPOA), conforme aprovado pelo Decreto nº 30.691, datado de 29 de março de 1952. Vários aspectos críticos são notáveis que estão ausentes nas condições de funcionamento do matadouro, tais como a falta de equipamentos necessários e adequados para as operações, a ausência de instalações com câmara fria para o armazenamento adequado de carne, a inexistência de uma sala de necropsia com forno crematório, bem como a falta de elevadores e transportes que garantam a segurança dos trabalhadores, além da ausência de um piso impermeável, entre outros pontos. A figura 6, mostra a vista lateral da Unidade, onde se percebe a existência de terreno passível de ampliação da unidade com vistas a adequações em sua estrutura.

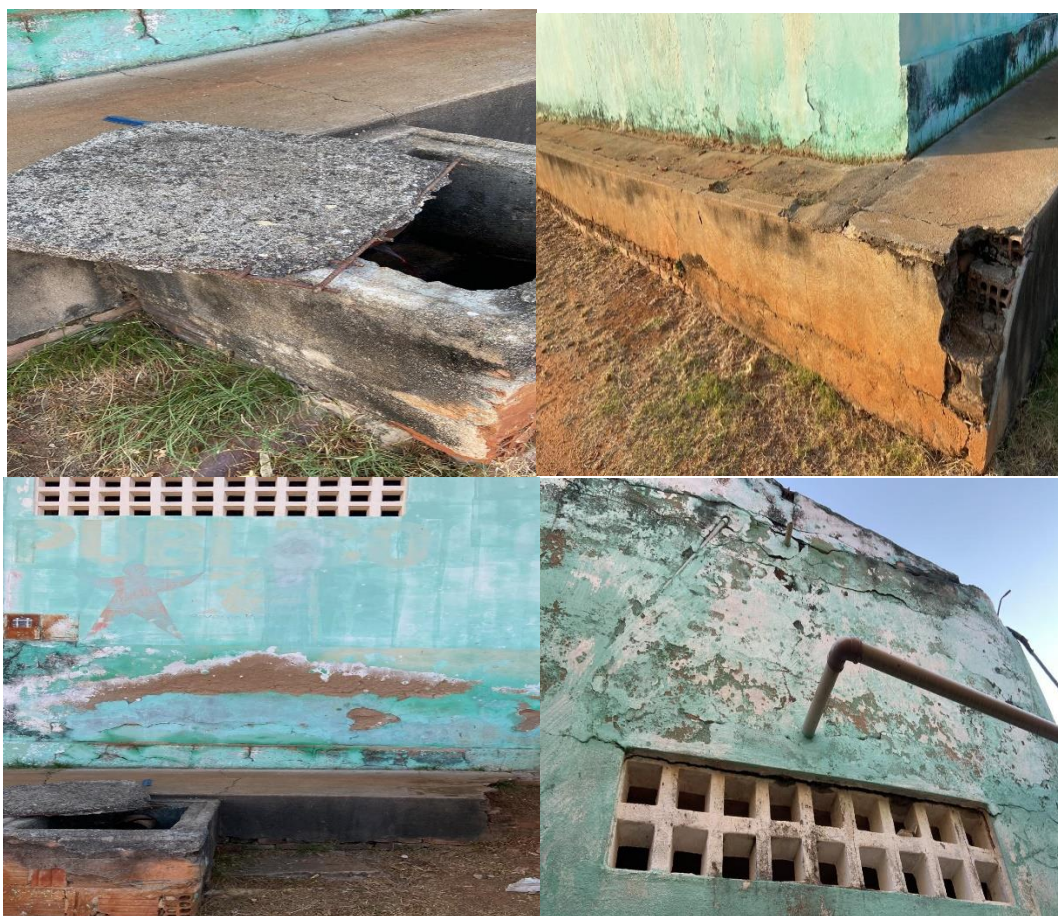
Dentre os principais problemas observados na estrutura externa da Unidade está a corrosão das paredes e pavimentos, especialmente em áreas onde ocorre o contato frequente com água e produtos químicos utilizados no processo de abate. A corrosão enfraqueceu a estrutura metálica e pode impactar diretamente nos custos de manutenção.

A ação de agentes corrosivos, como os sais provenientes da carne, os detergentes orgânicos usados na limpeza, a água com íons dissolvidos, o esforço mecânico aplicado nas bancadas, o ambiente úmido e as flutuações de temperatura, desempenharam um papel fundamental na melhoria do processo corrosivo que afetou o concreto, conforme pode ser visto na Figura 7 a seguir.

Figura 07 – Desgaste na estrutura de concreto e alvenaria na parte externa da Unidade.

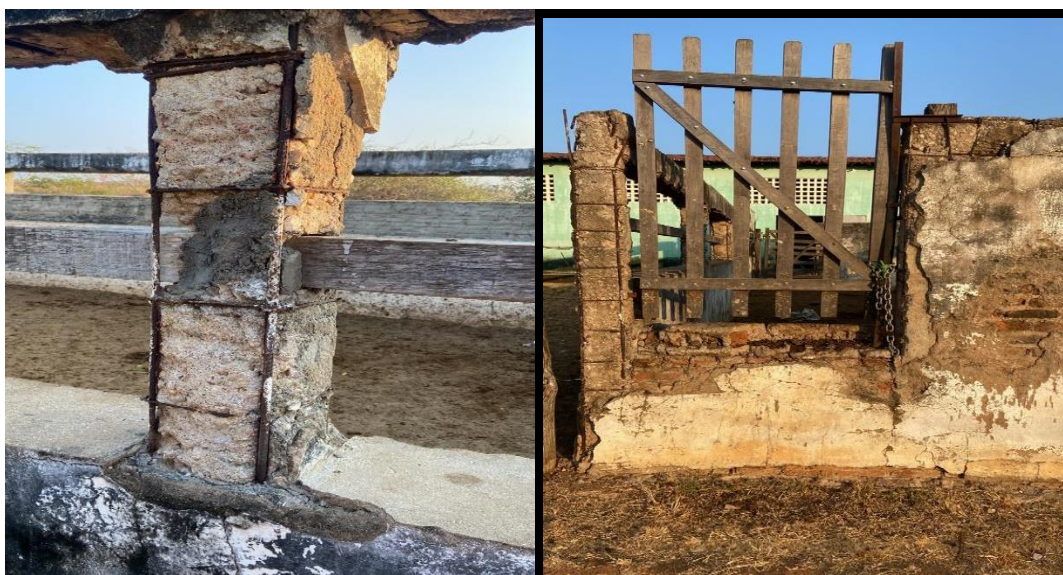
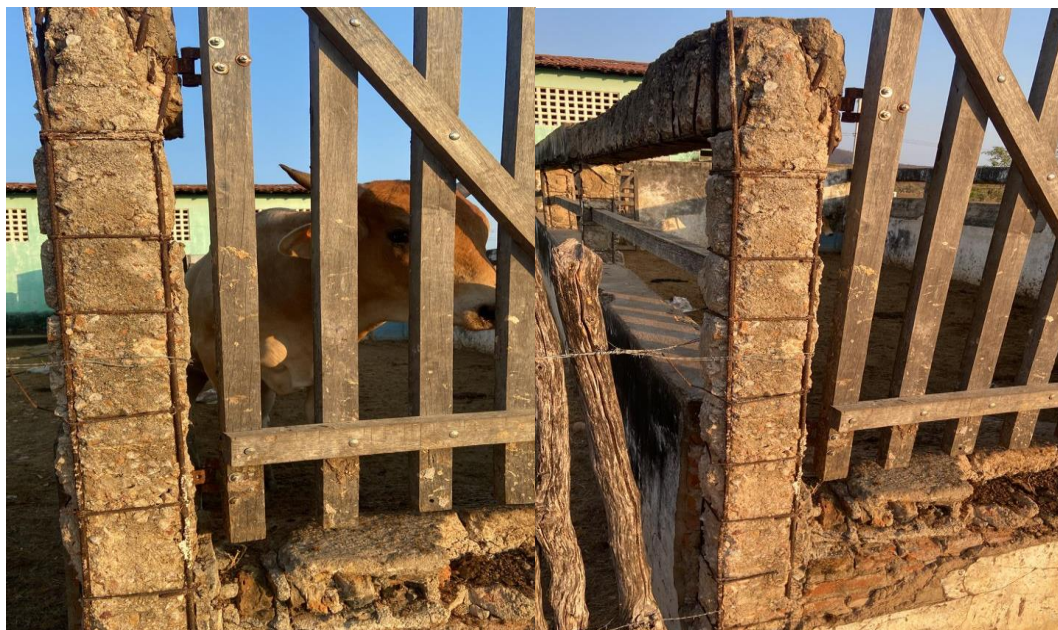
O curral do abatedouro de José da Penha está frequentemente sujeitos a impactos mecânicos devido ao movimento de animais, veículos e equipamentos pesados. Esses impactos causaram fissuras, trincas e desgastes nas superfícies de concreto. Com o passar do tempo, o concreto sofre desgaste natural devido ao envelhecimento dos materiais. Isso pode resultar em flexibilidade da superfície, ou que afeta a integridade estrutural.

Figura 8: nível de desgaste das estruturas de concreto e alvenaria do curral do abatedouro público de José da Penha – RN.

Desse modo fazem-se necessárias adequações na estrutura do curral de abatedouro de bovinos, não apenas para melhorar a eficiência e a segurança, mas também para promover a conformidade com regulamentações ambientais e garantir o tratamento humanitário dos animais. A Figura 8 mostra o grau de desgaste nas estruturas em concreto do curral do abatedouro de José da Penha – RN.

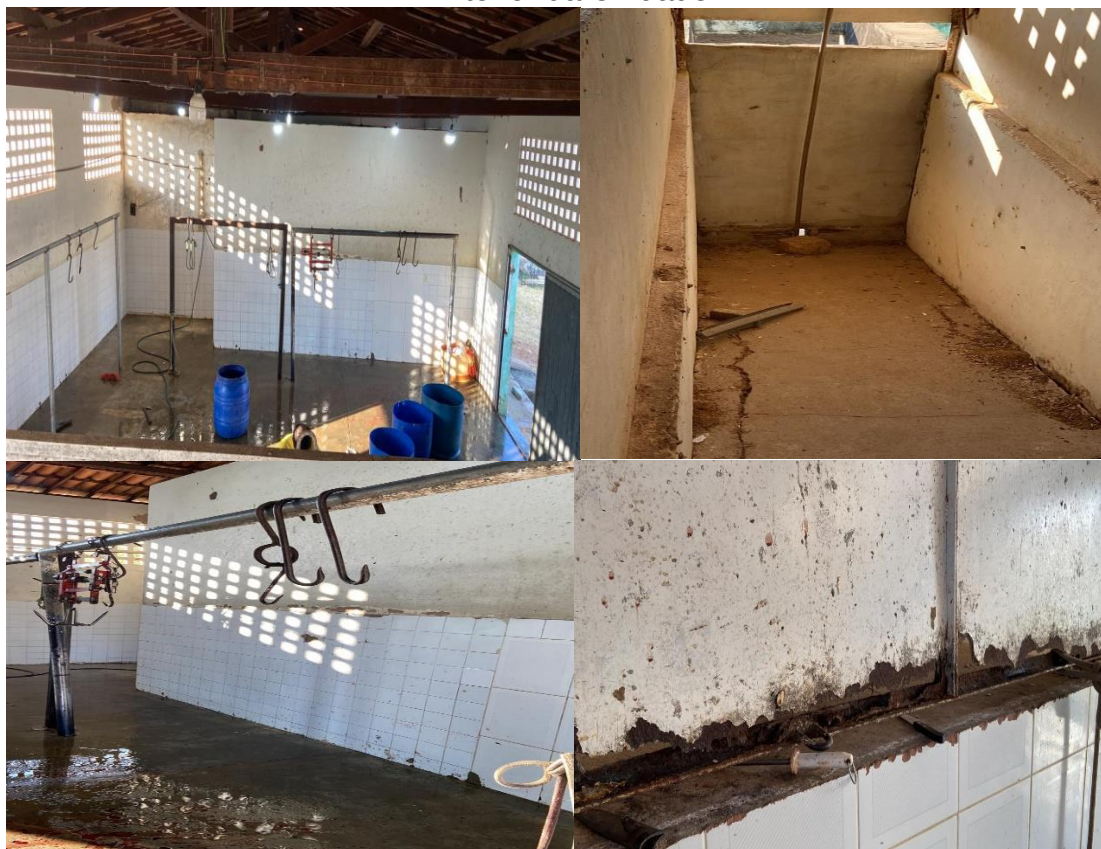
Na Figura 9, ainda está evidente a ocorrência de desagregação, onde o material metálico está completamente à mostra, permitindo uma interação direta entre o metal e o ambiente corrosivo. Esse processo de interação também ocorre com o produto de trabalho presente no local, o que intensifica consideravelmente o processo corrosivo, conforme ilustrado na figura a seguir. Conforme ilustrado na Figura 9, é notável que a maioria expressiva das paredes se encontram danificadas.

Figura 9: situação de desgaste das estruturas de concreto e suportes de aço no interior da Unidade.

Modenesi (2012) destaca a importância de manter as superfícies em contato com o cimento, como a armadura, livres de ferrugem e contaminantes semelhantes, que podem melhorar o concreto ou a aderência dos materiais. Para armaduras corroídas, uma limpeza adequada é fundamental para garantir uma aderência eficaz ao concreto durante o processo de lançamento.

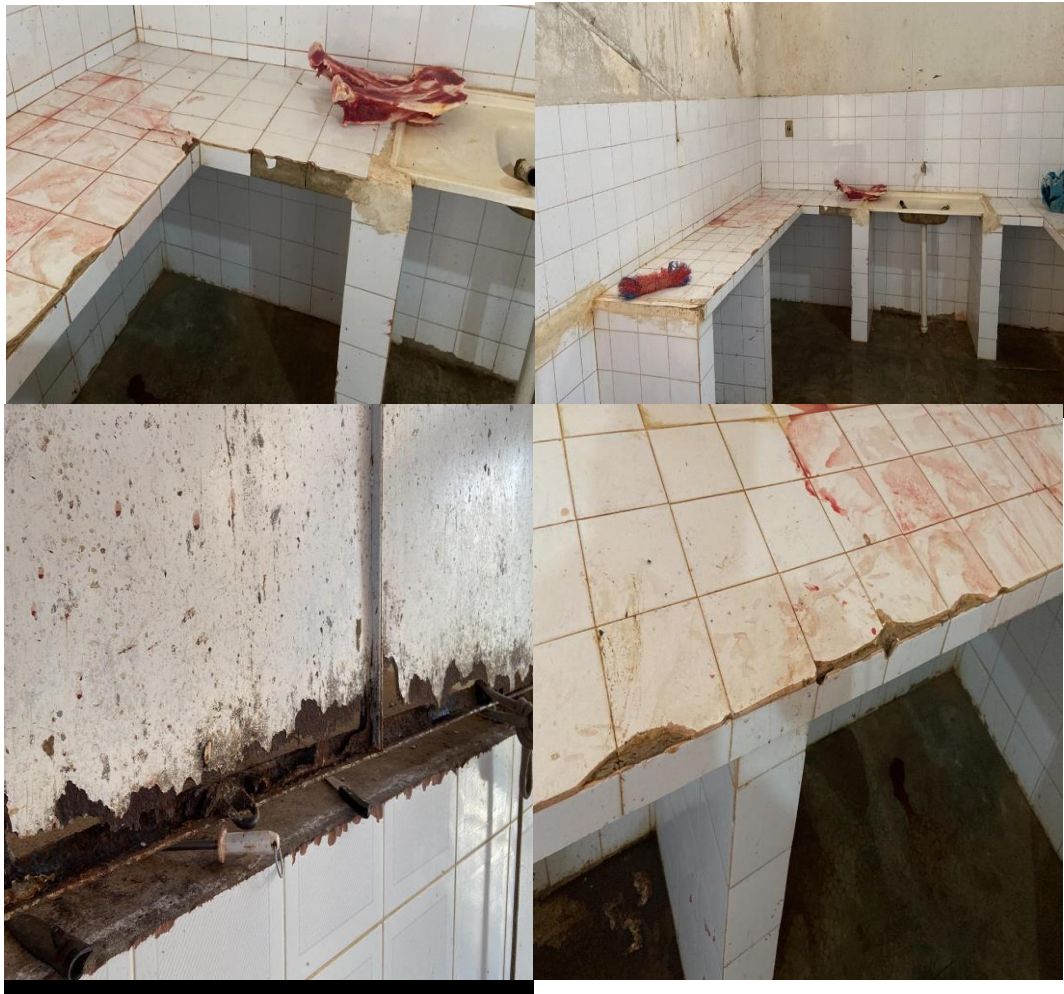
Figura 10: desgaste estrutural das bancadas utilizadas no abatedouro.

Desse modo, a Figura 10 mostra a necessidade de manutenção e substituição das bancadas de cerâmica do abatedouro, garantindo que essas superfícies estejam em boas condições de funcionamento, cumpram as normas de higiene e segurança e contribuam para a eficiência operacional do local.

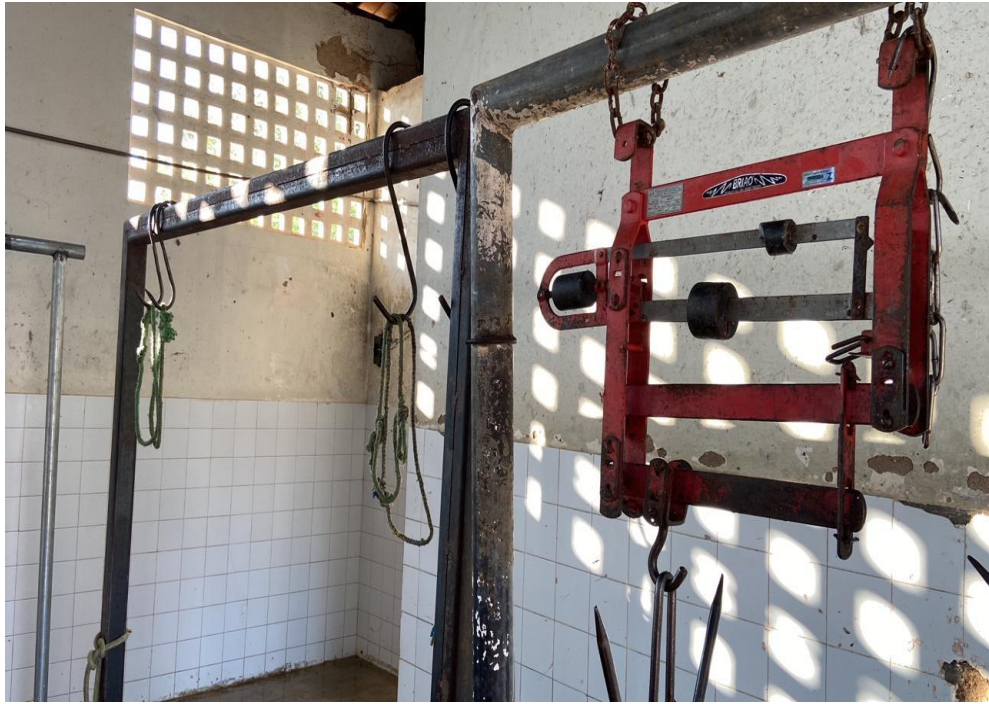
Figura 11: desgaste dos equipamentos metálicos utilizados no abatedouro de José da Penha.

Desse modo, o setor de engenharia do município desempenha um papel vital na avaliação, prevenção e mitigação do desgaste nas estruturas de ferro e aço em abatedouros públicos, garantindo a segurança, a higiene e a eficiência das instalações. A Figura 11 mostra a situação dos ganchos e suportes utilizados no matadouro.
