**UNIVERSIDADE FEDERAL RURAL DO SEMI-ÁRIDO  
PRÓ-REITORIA DE GRADUAÇÃO  
CENTRO MULTIDISCIPLINAR DE ANGICOS  
DEPARTAMENTO DE CIÊNCIAS EXATAS E TECNOLOGIA DA INFORMAÇÃO  
CURSO DE BACHARELADO EM CIÊNCIA E TECNOLOGIA  
TRABALHO DE CONCLUSÃO DE CURSO (2025.2)**

**AVALIAÇÃO DE MÉTODOS DE CARACTERIZAÇÃO GEOMÉTRICA DE BARRAGENS: ESTUDO DE CASO NA CIDADE DE ANGICOS/RN**

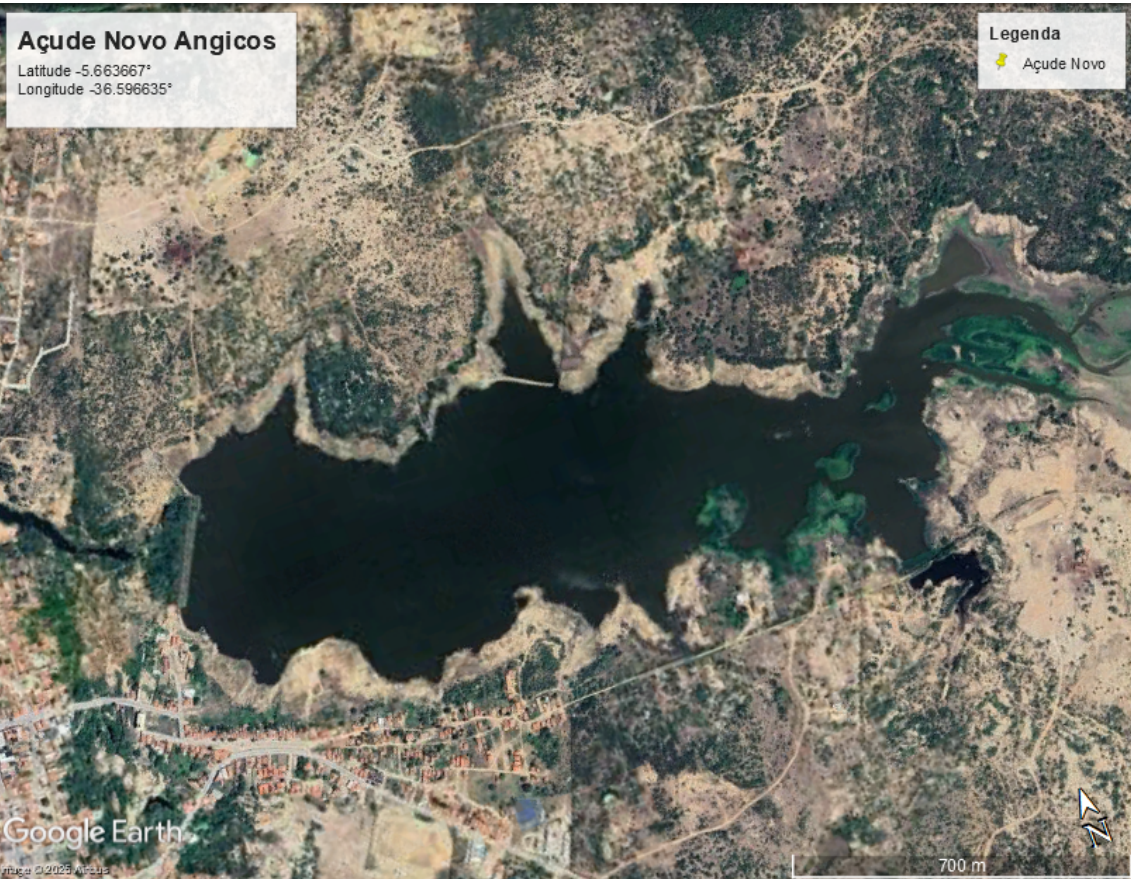
Figura 02 – Açude Novo Angicos

O objeto de estudo deste presente trabalho é a barragem São Luís, conhecida na região como Açude Novo (Figura 01 e 02), localizada no município de Angicos, estado do Rio Grande do Norte. A estrutura, cujas coordenadas são latitude (5.66° Sul) e longitude (36.59° Oeste), está situada na bacia hidrográfica Rio Piancó-Piranhas-Açu, a maior do estado (IGARN, 2023). A barragem São Luís possui 4.245.061 m³ de capacidade máxima, com área hidráulica de 82,95 ha (AGÊNCIA NACIONAL DE ÁGUAS (2015) e (IGARN, 2023)).
