**Estação e Administração da E. F. Sampaio Correia:** Plano de Conservação para edificação  
histórica no bairro das Rocas (Natal - RN)

Monografia apresentada à Universidade Federal Rural do Semi-Árido como requisito para obtenção do título de Bacharel em Arquitetura e Urbanismo.

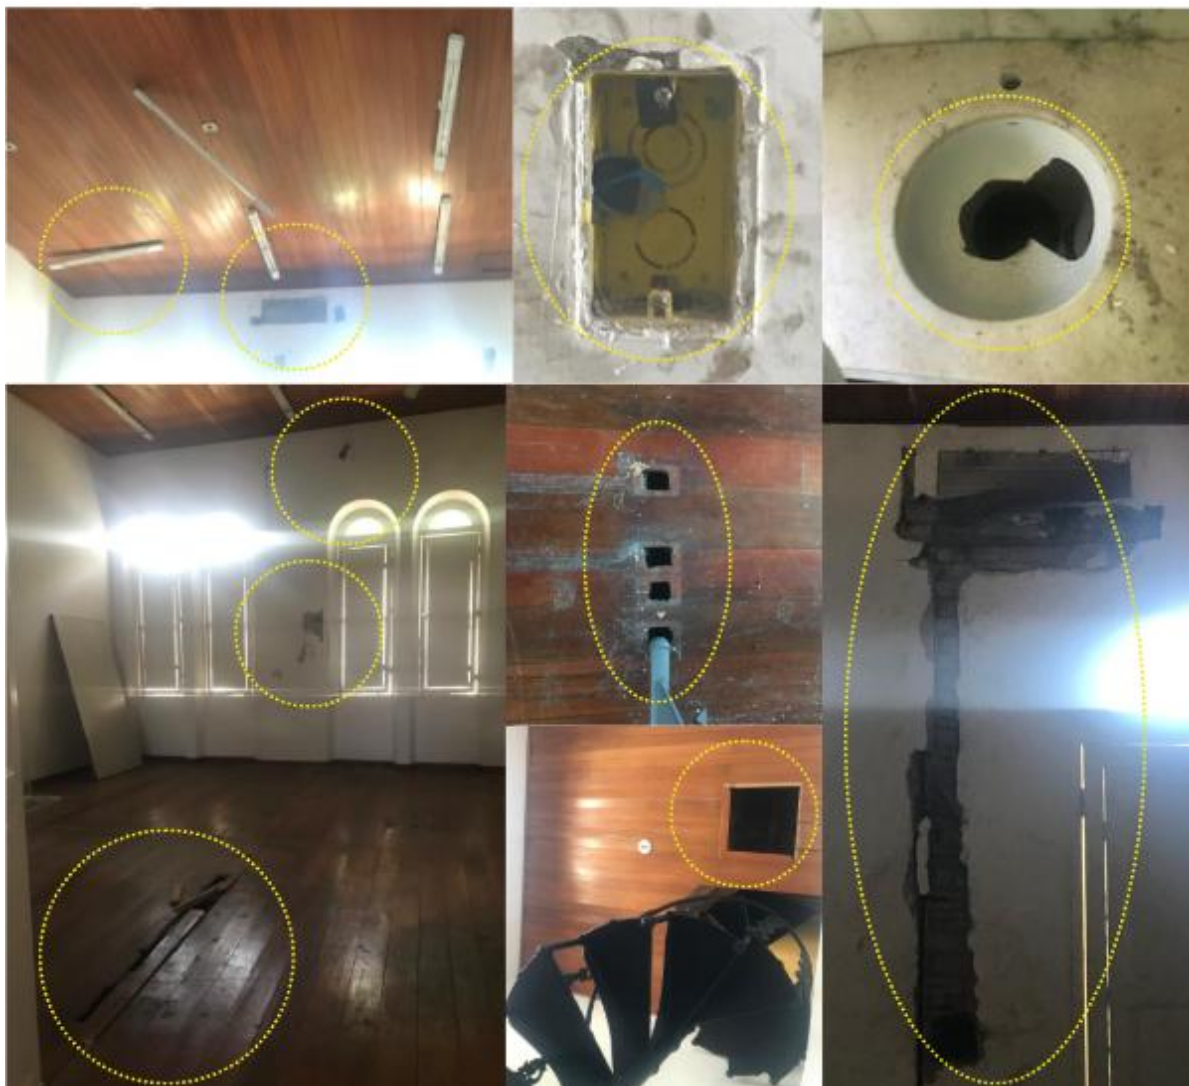
Figura 1 - Forro, iluminação, tomadas, cuba, alvenarias, esquadrias e pisos

No entanto, isso não funcionou como impeditivo para uma nova degradação relacionada com os danos causados pelos agentes externos, mau uso ou, mais recentemente, abandono, resultando num desgaste tanto estrutural quanto estético. Apesar do prédio em questão não ter sofrido grandes perdas, de acordo com o atual diretor do DNOCS<sup>1</sup>, ele foi invadido em novembro de 2024 por vândalos, sendo esse o motivo de se encontrar em organização para outro fim.

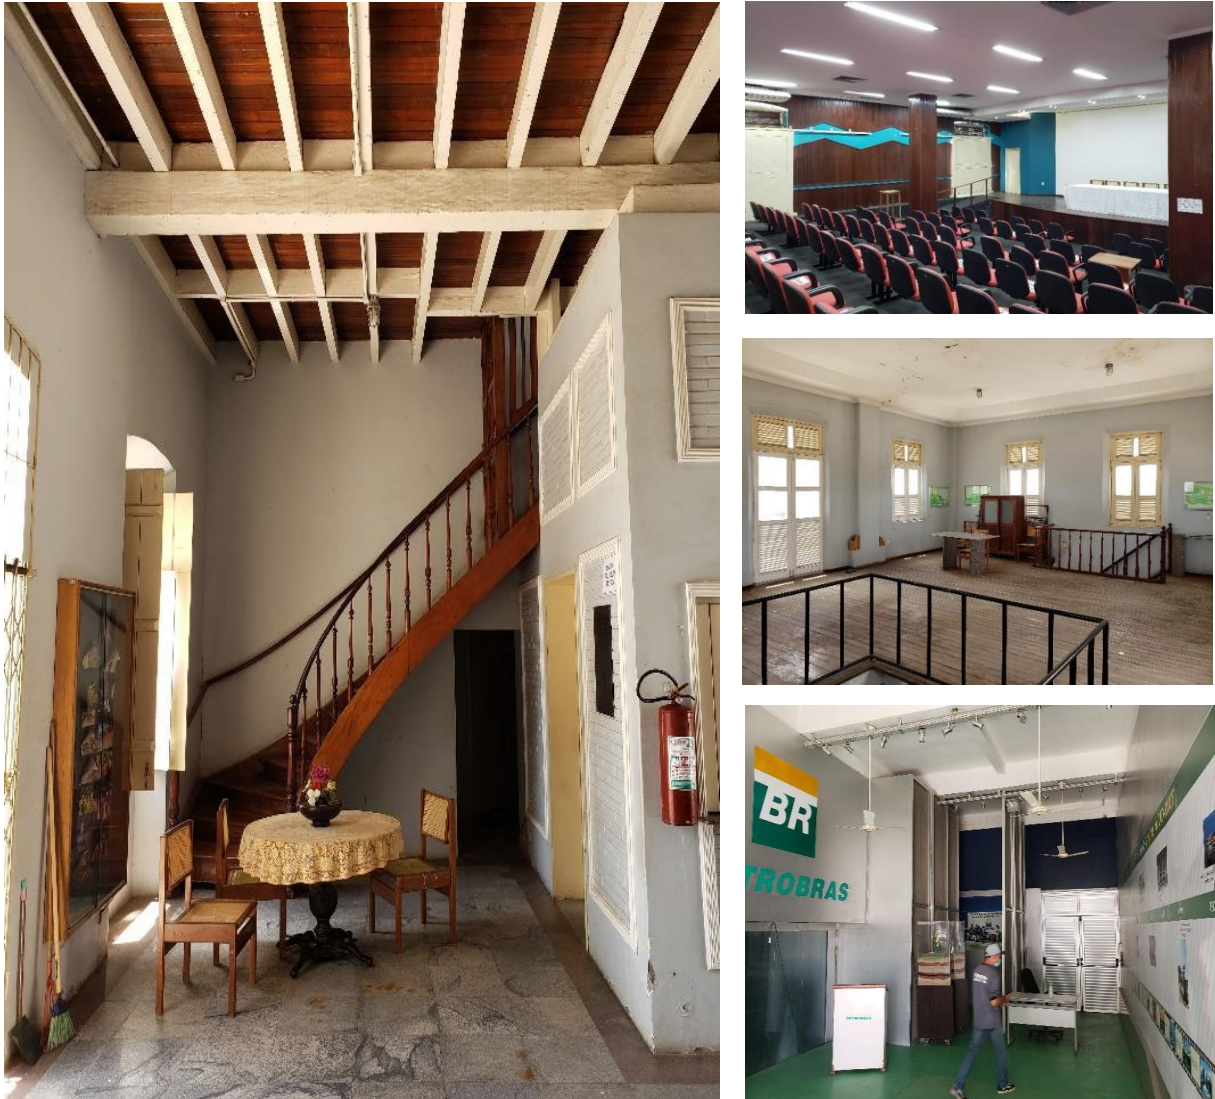
Figura 9 - Instalações da estação de Mossoró – Elizeu Ventania em 2021

Essas imagens do estado atual da estação de Mossoró possibilitam perceber que as condições de preservação dizem respeito às características arquitetônicas originais do bem edificado; e conservação, relacionados às atividades de manutenção periódicas preventivas no bem, destacando algumas de suas principais características arquitetônicas. Devendo essa ser uma realidade de todas as edificações de valor histórico relevante, mas apesar disso, verifica-se na contemporaneidade ainda descaso com a situação de manutenção dessas edificações, assim como é percebido com a estação da sede administrativa do DNOCS.

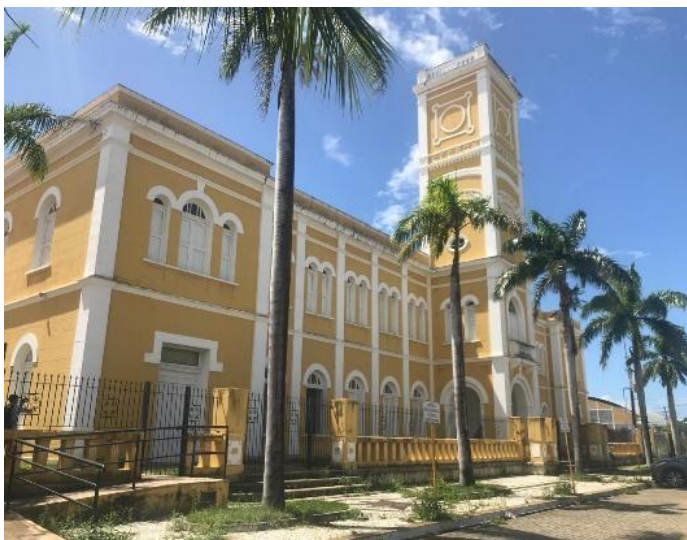
Figura 11 - Sede Administrativa do DNOCS

Podendo notar que o arquitetônico da fachada é marcado por um elemento eclético com influência neoclássica, apresentando detalhes como frisos horizontais em baixo relevo, platibanda com balaustrada, torre com arco pleno no térreo e sacada com ferro fundido no andar superior, cimalha com friso e cornija marcando a divisão horizontal da fachada, arcos abatidos e vergas curvas no térreo e retas no pavimento superior com bandeiras de vidro.

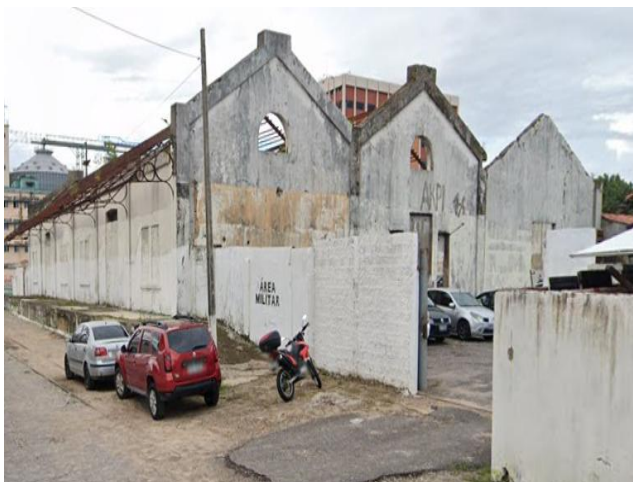
Imagem 22 - Almoxarifado das oficinas nos dias atuais

A oficina metálica da RFFSA que fez parte do conjunto ferroviário funciona como um exemplo da arquitetura industrial do início do século XX, pois na sua arquitetura está presente a estrutura metálica e um *design* funcional, sendo características típicas da época.

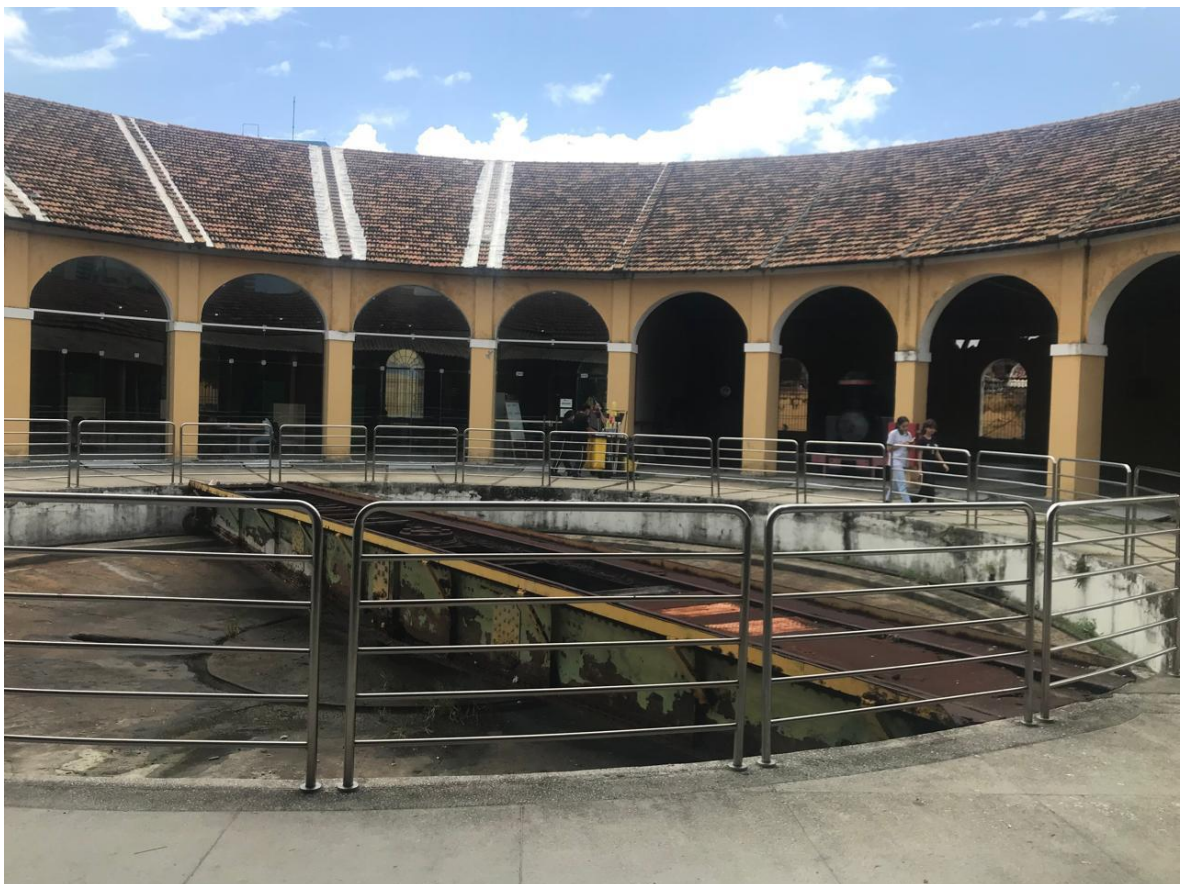
Imagem 24 – Rotunda nos dias atuais

Localizada no bairro das Rocas, a rotunda da RFFSA foi projetada para a manutenção e armazenamento de locomotivas. Em visita ao local é possível notar que sua estrutura permanece existindo, e embora faça parte de um conjunto essencial para contar a história do lugar, ela teve um tempo que apresentou sinais bem aparentes de deterioração, como notado na imagem de 2006, mas atualmente ela encontra-se bem conservada e mantida, fazendo parte da infraestrutura do atual IF.

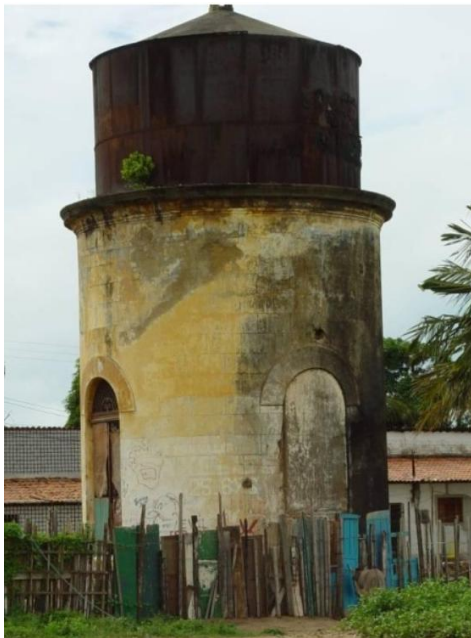
Imagem 25 - Caixa d'água em 2006

A caixa d'água era utilizada para resfriar as locomotivas que chegavam muito quentes por causa da combustão das caldeiras, ela apresenta um estilo em Art Nouveau que combina alvenaria com os elementos metálicos. A parte do reservatório é formada por uma cúpula de ferro que encontra-se em processo de corrosão.

| PLANOS DE AÇÕES PARA CONSERVAÇÃO | | | | |
|---|---|---|---|---|
| Metal | Consolidação das partes metálicas corroídas e enferrujadas. | Evitar perder os elementos construtivos. | Restaurador | 6 meses |

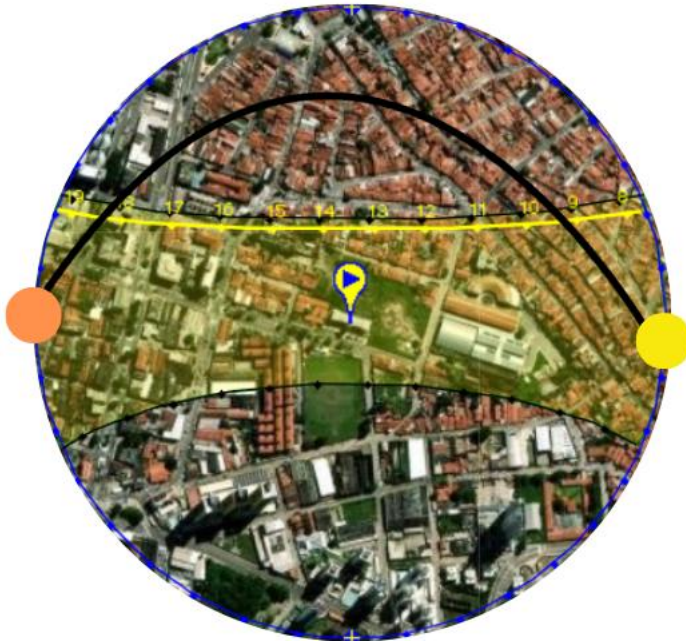
Imagem 31- Localização da Sede Administrativa do DNOCS

Em que a linha amarela indica o trajeto solar ao longo do dia do nascente (à direita) ao poente (à esquerda). Isso implica dizer que as fachadas norte e sul são as menos impactadas pela incidência solar direta, pois estão mais protegidas. Enquanto isso, as fachadas leste e oeste são as de maior incidência solar, em que o lado direito recebe o sol mais suave da manhã e o lado esquerdo o da tarde, de maior intensidade, comprometendo o conforto térmico da edificação.

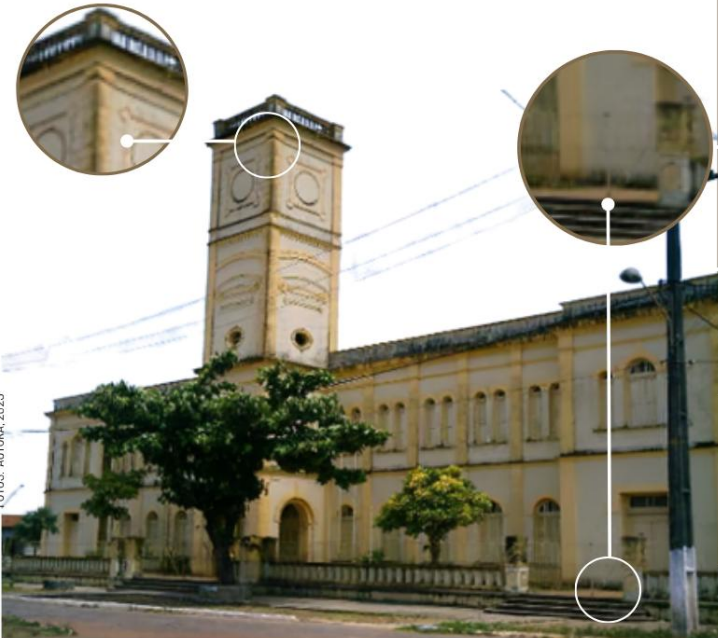
Foi notada a presença de fungos que se desenvolveram nas partes úmidas da fachada, causando problema na estética da estação pela **sujidade superficial e biológica**.

| | MANIFESTAÇÕES | Aparecem como manchas escuras sobre a superfície e áreas com acúmulo de poeira ou fuligem nas partes inferiores e nas bases das colunas. |
| | ORIGEM | Umidade é o principal fator. |

| | COMO TRATAR | Será preciso descascar todo o revestimento degradado, limpando com alvejante. refazer o revestimento com aplicação prévia de produtos impermeabilizantes misturados à massa e pintura acrílica para cada área em questão. |

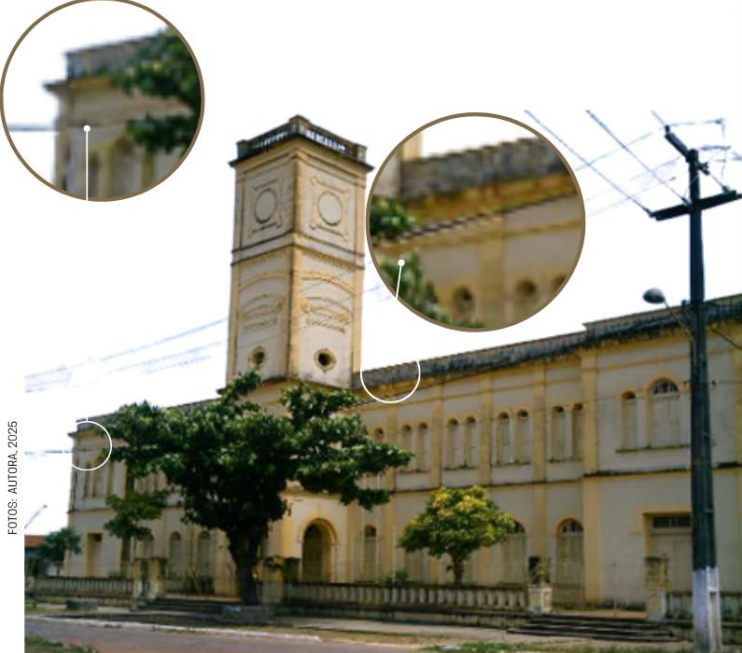
Entre as várias patologias presentes na estação, teve ainda a **eflorescência** que se manifesta como um depósito branco ou esbranquiçado que aparece devido à migração de sais solúveis presentes na água, ocorrendo quando ao passar por materiais porosos, dissolve esses sais e, ao atingir a superfície, a evaporação da água deixa para trás os cristais de sais, formando essas manchas características.

| | MANIFESTAÇÕES | Aparecem como manchas brancas sobre a superfície. |
| | ORIGEM | Resultante na migração e posterior evaporação de soluções aquosas salinizadas. |

| PLANOS DE AÇÕES PARA CONSERVAÇÃO | | | | |
|---|---|---|---|---|
| Revestimento | Tratar da eflorescência e umidade. | Evitar degradação acelerada e manchas. | Técnico em restauro | Até 2 meses |

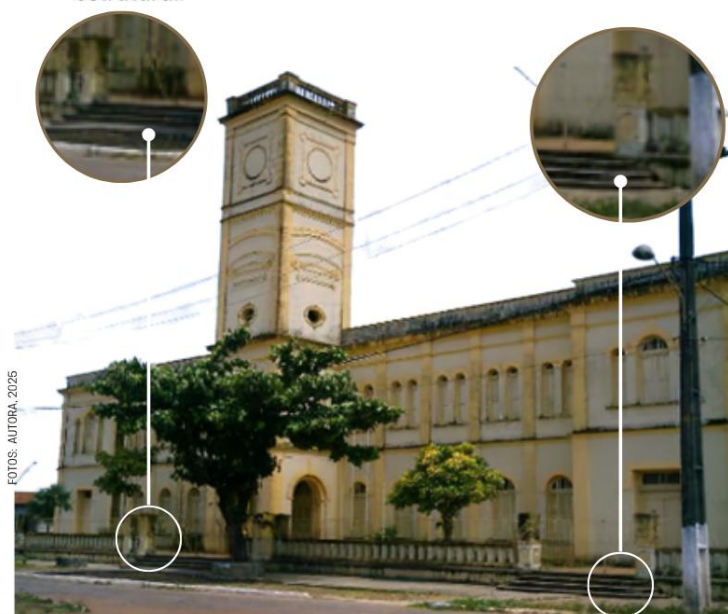
A **vegetação** como patologia da construção ocorre quando há o crescimento de plantas, musgos, fungos ou raízes que, de alguma forma, se desenvolvem dentro ou nas proximidades da edificação, comprometendo a estrutura, os acabamentos e até a durabilidade dos materiais, e na estação foi percebida tanto na parte interna quanto externa. Esse tipo pode levar a danos tanto estéticos quanto estrutural.

| | MANIFESTAÇÕES | Aparecimento de vegetação saindo no canteiro da edificação e de frestas da parte inferior da fachada. |
| | ORIGEM | Falta de manutenção de junta ou drenagem. |

| PLANOS DE AÇÕES PARA CONSERVAÇÃO | | | | |
|---|---|---|---|---|
| Vegetação | Intervir contra a vegetação invasiva. | Proteger alvenarias e evitar infiltrações. | Equipe de manutenção | A cada 5 meses |

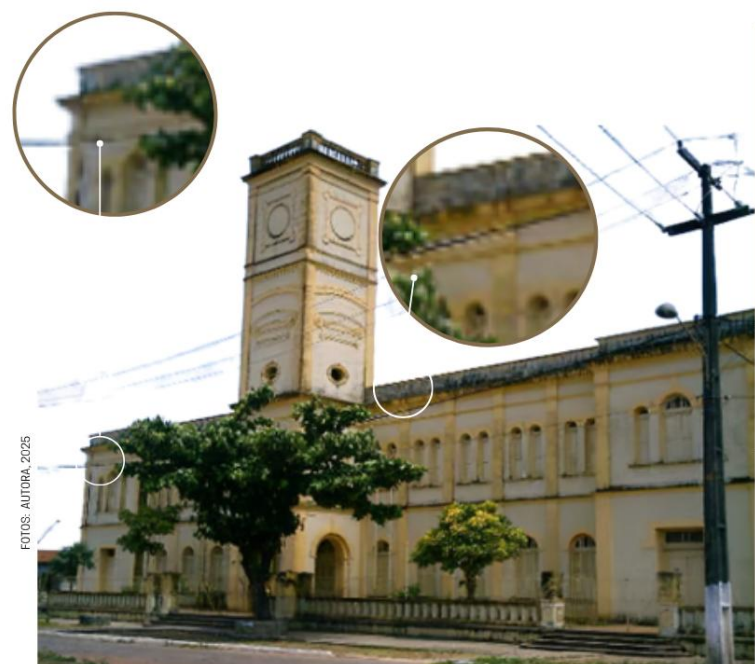
Entre as várias patologias presentes na estação, a **deterioração metálica** manifesta-se pela oxidação do metal em contato com a umidade, ar e poluentes causando o comprometimento da durabilidade dos elementos danificados.

| | MANIFESTAÇÕES | Aparecimento de manchas de ferrugem e empolamento na pintura de partes da fachada com elementos metálicos que estão sofrendo degradação. |
| | ORIGEM | Podendo ser eletroquímica (corrosão) e/ou erro construtivo ou de projeto. |

| | COMO TRATAR | Através do diagnóstico para poder remover a deterioração existente. |

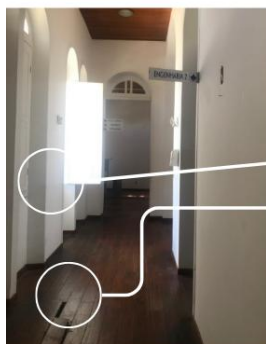
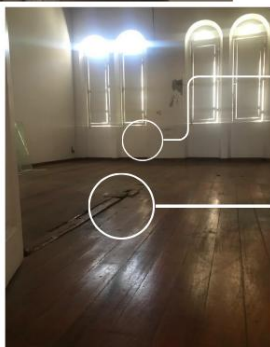
A patologia no piso é algo que compromete não apenas a estética do local, mas a segurança e o desempenho funcional da edificação. Enquanto que na **pintura**, ela é das manifestações mais visíveis.

| MANIFESTAÇÕES | Remoção do piso. Manchas e desbotamento. |
| ORIGEM | Falta de manutenção atrelado ao ato de vandalismo. / Umidade nas paredes, qualidade inferior da tinta utilizada e/ou preparação inadequada das superfícies. |

| PLANOS DE AÇÕES PARA CONSERVAÇÃO | | | | |
|---|---|---|---|---|
| Piso cerâmico/hidráulico | Restauo especializado dos pisos danificados. | Corrigir peças deterioradas através de técnicas compatíveis. | Restaurador / Arquiteto | Até 6 meses |

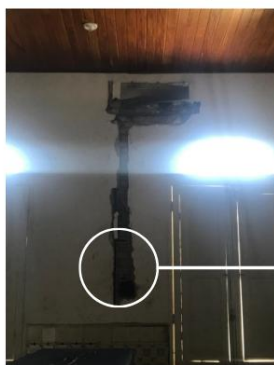
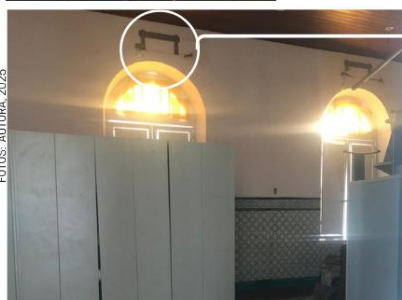
Em partes da estação foi percebido o **deslocamento do reboco e emboço** assim como a ausência de alguns pisos, e isso pode estar associado tanto a problema estrutural, de execução quanto a falta de manutenção adequada.

| MANIFESTAÇÕES | Degradação reboco e emboço, que perde adesividade, deixando parte da alvenaria à mostra. |

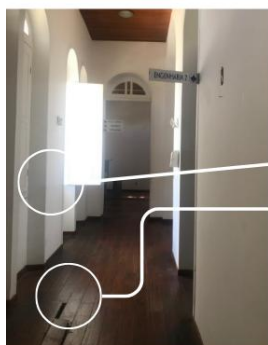
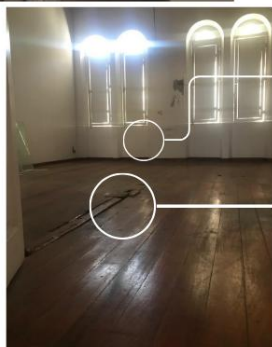
A patologia no piso é algo que compromete não apenas a estética do local, mas a segurança e o desempenho funcional da edificação. Enquanto que na pintura, ela é das manifestações mais visíveis.

| MANIFESTAÇÕES | Remoção do piso. Manchas e desbotamento. |

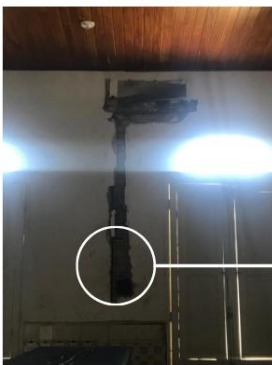
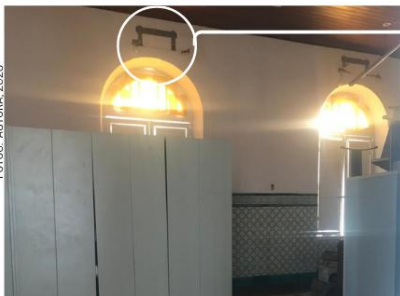
Em partes da estação foi percebido o deslocamento do reboco e emboço assim como a ausência de alguns pisos, e isso pode estar associado tanto a problema estrutural, de execução quanto a falta de manutenção adequada.

| MANIFESTAÇÕES | Degradação reboco e emboço, que perde adesividade, deixando parte da alvenaria à mostra. |

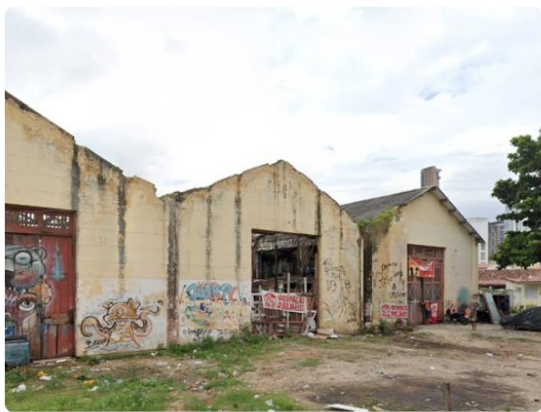
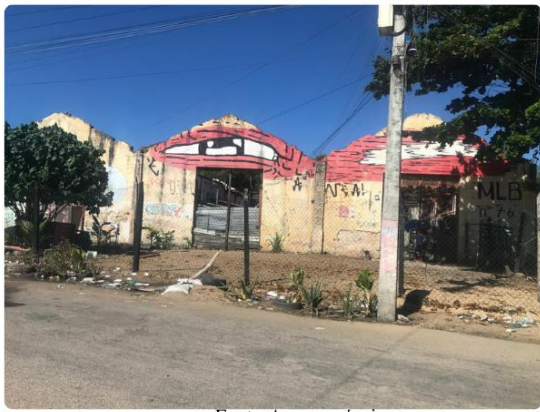
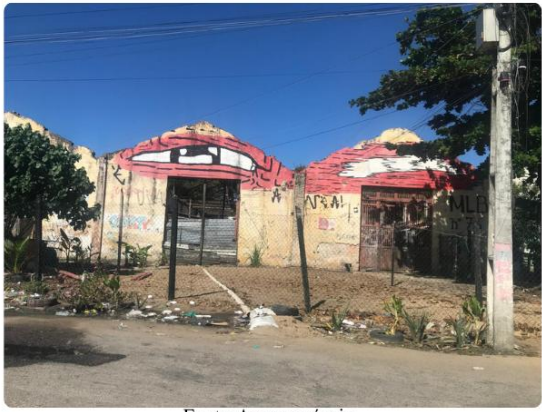
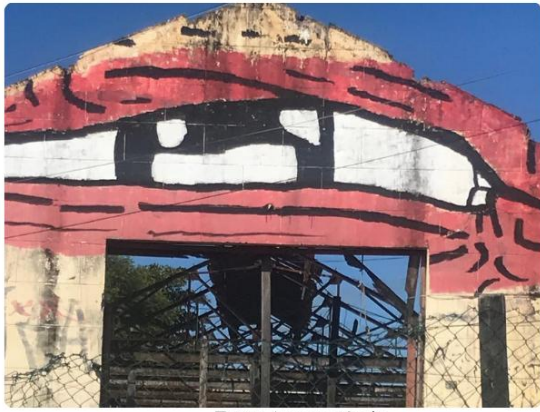
| OBSERVAÇÕES:<br><br>Na edificação do Armazém da Carpintaria há traços do ecletismo técnico em sua arquitetura, o que era comum de encontrar nas instalações ferroviárias do Brasil, entre o final do século XIX e início do XX. Sendo possível perceber a estrutura em alvenaria de tijolo rebocado, tendo paredes espessas, elementos decorativos discretos, uma cobertura em duas águas, o pé-direito elevado, o que permitia uma maior circulação de equipamentos e maior ventilação. Na primeira imagem é notado que o telhado era simples em duas águas, mas com o tempo ele foi removido e as paredes receberam algumas pichações. | | | |

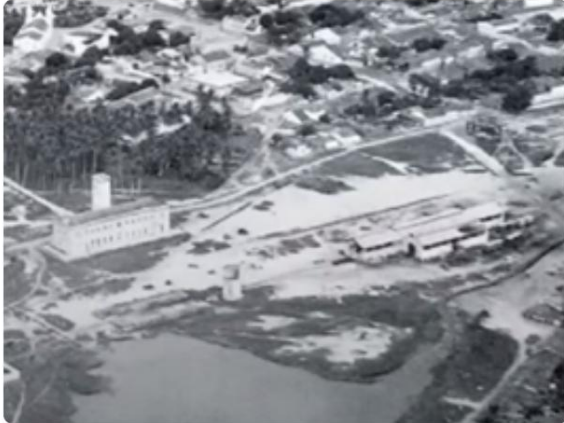
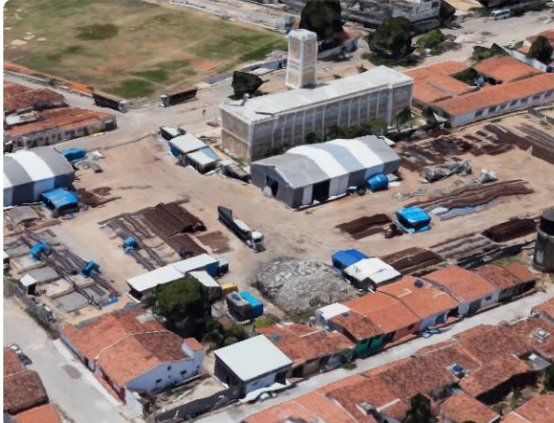
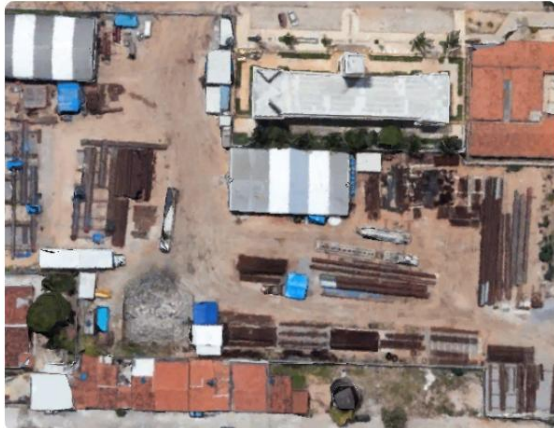
| <b>OBSERVAÇÕES:</b><br><br>Tendo uma arquitetura com influência no Art Nouveau industrial, é percebido simetria e ritmo na fachada, o mínimo de elementos ornamentais, mas harmoniosos e repetição de módulos conferindo racionalidade à construção. | | |

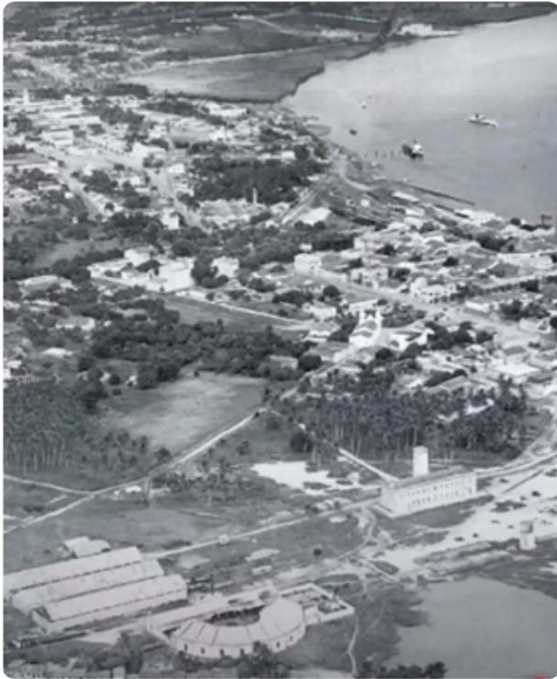
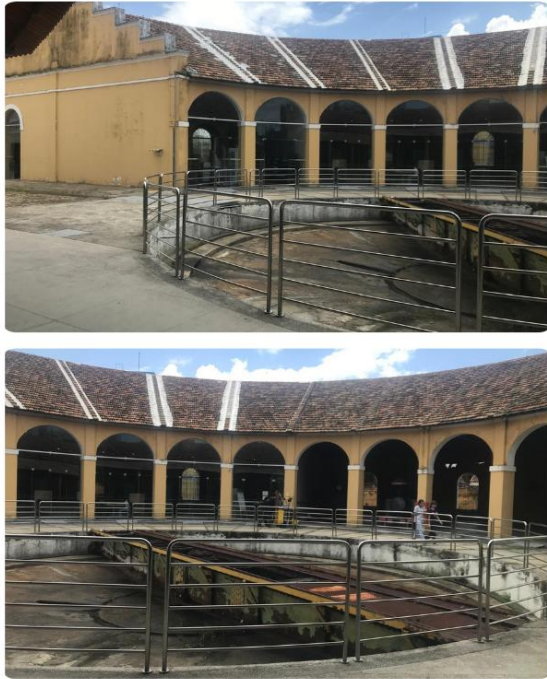
| <b>OBSERVAÇÕES:</b><br><p>Com planta semicircular e um gira-discos (técnica que permitia rotacionar a locomotiva para diferentes trilhos) no centro de sua construção, a rotunda apresenta uma cobertura com telhado em duas águas sustentada por pilares de ferro fundido, suas paredes são em alvenaria de tijolo maciço e as aberturas em arcos e vergas de ferro. Sua construção foi projetada para possibilitar a manutenção e inversão das locomotivas a vapor.</p> <p>Na fachada é notado os arcos regulares, garantindo ritmo e leveza estática ao volume industrial histórico. Ela foi restaurada entre 2012 e 2016 para abrigar o campus do IFRN Cidade Alta.</p> | | | |

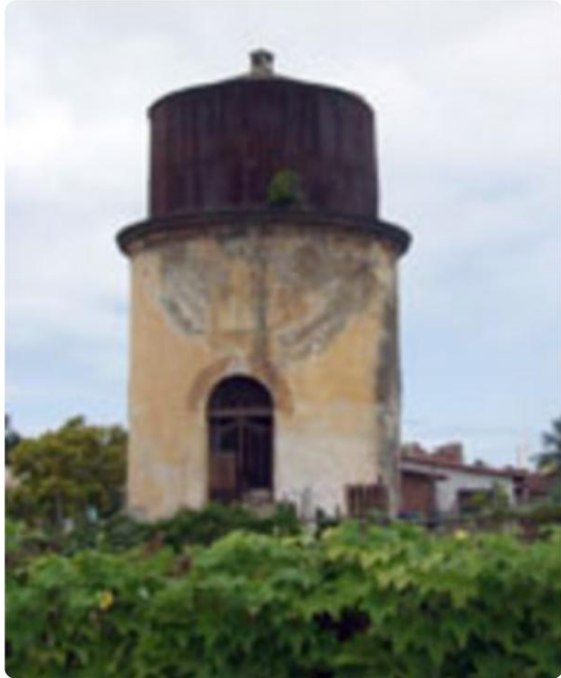
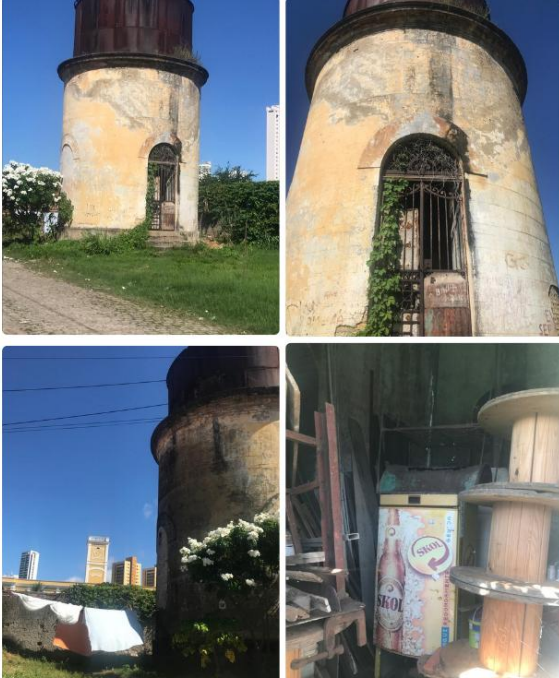
| <b>ESTADO DE PRESERVAÇÃO:</b> Preservada, modificada, em ruínas, <b>condição precária de preservação.</b> | | |
| <b>OBSERVAÇÕES:</b><br><br>Caixa d'água das Rocas, construída no século XIX, era elemento essencial para abastecer as locomotivas a vapor e servir a vila dos ferroviários. Localizada na parte de trás da antiga estação ferroviária da EFCRN em Natal RN. Por ter arquitetônico art nouveau, ela foi tombada em 11 de agosto de 2007 pela fundação José Augusto. A pesar disso, ela permanece desativada desde 1980, apresentando oxidação das partes metálicas, ausência de projetos para restauro e com muitos entulhos na parte interna. Enquanto que externamente é observado que o reservatório metálico superior apresenta oxidação e corrosão e a base da construção está com uma vegetação desordenada, contribuindo para a infiltração e sujidade biológica. | | |

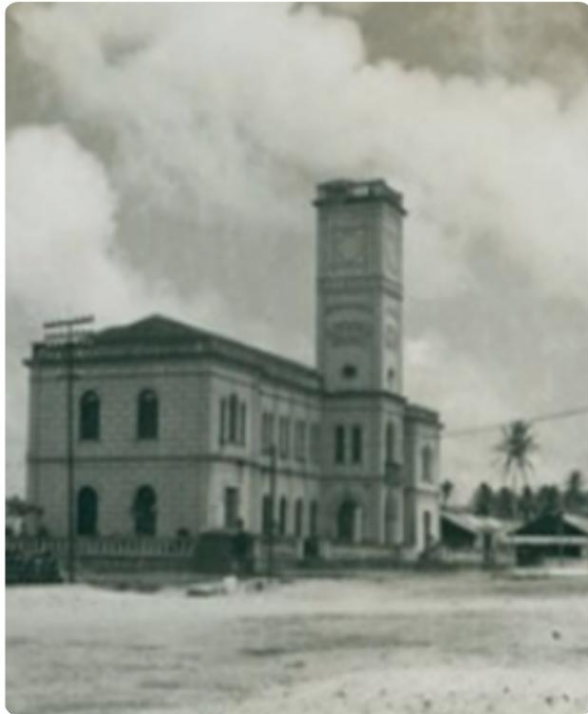
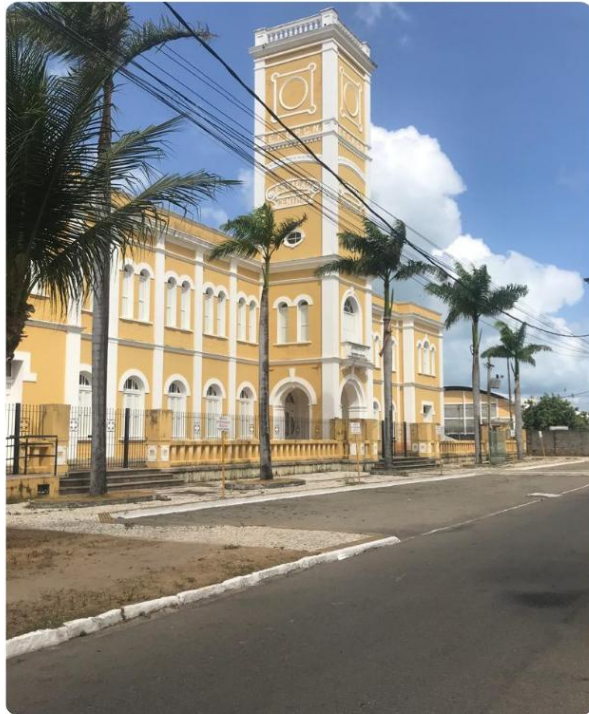
| <b>OBSERVAÇÕES:</b><br><br>A sede administrativa do DNOCS apresenta uma arquitetura pertencente ao estilo ecletismo institucional com elementos neoclássicos, característicos das construções públicas e ferroviárias do início do século XX. Ele teve uma transição de uso - de estação para escola e depois para órgão público federal - servindo como exemplo de uma trajetória de adaptação funcional. | | | |
