UNIVERSIDADE FEDERAL RURAL DO SEMI-ÁRIDO  
PRÓ-REITORIA DE GRADUAÇÃO  
CENTRO MULTIDISCIPLINAR DE ANGICOS  
CURSO DE BACHARELADO EM ENGENHARIA CIVIL

**MANIFESTAÇÕES PATOLÓGICAS EM RESERVATÓRIOS NA CIDADE DE  
LIMOEIRO DO NORTE – CE -**

Trabalho Final de Graduação apresentado a  
Universidade Federal Rural do Semi-Árido  
como requisito para obtenção do título de  
Bacharel em Engenharia Civil.

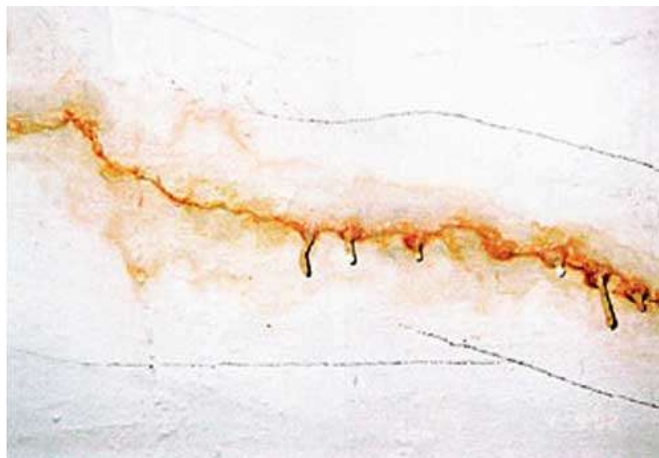
Figura 1: Mancha por excesso de umidade.

A Figura 1 exemplifica bem um exemplo de mancha decorrente de umidade:

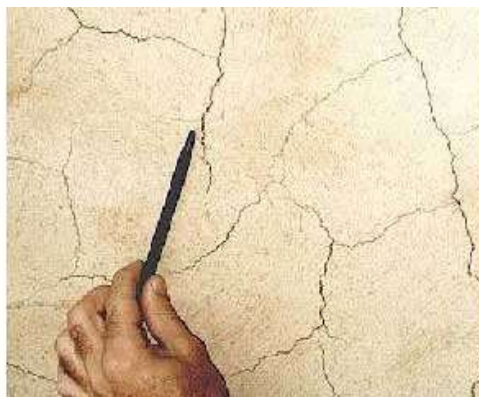
Figura 2: Fissuras

A Figura 2 exemplifica bem um exemplo de fissura:

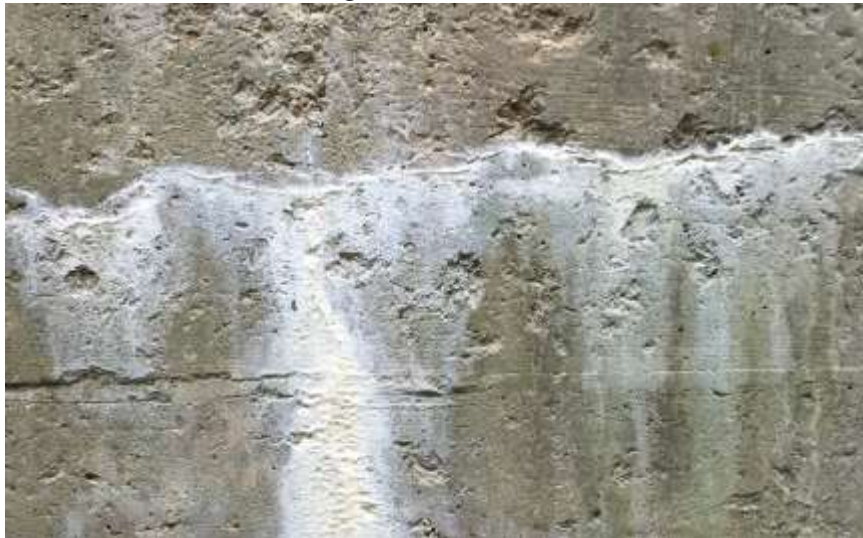
Figura 3: Eflorescência

A Figura 3 exemplifica bem um exemplo de eflorescência:

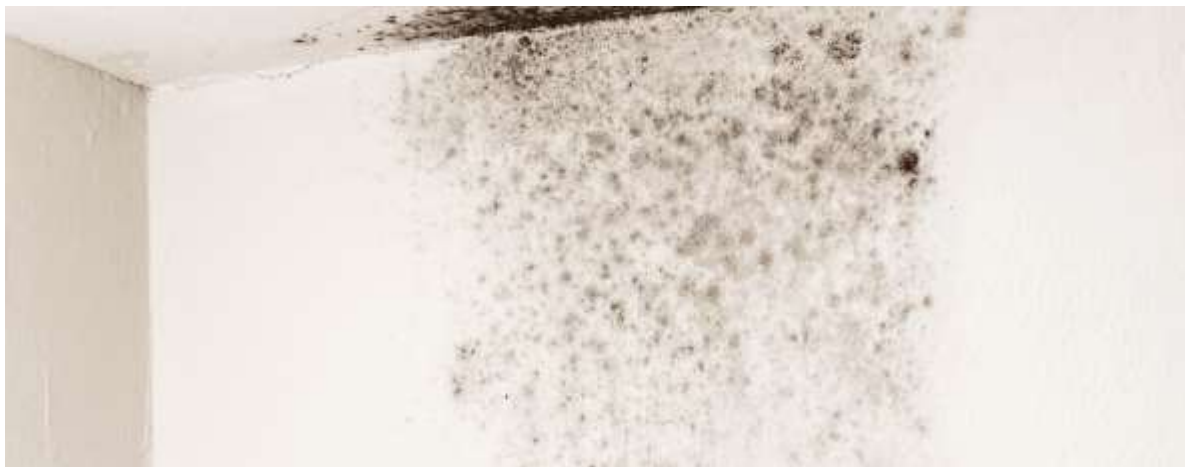
Figura 4: Mofo

A Figura 4 exemplifica bem um exemplo de mofo resultante do excesso de umidade:

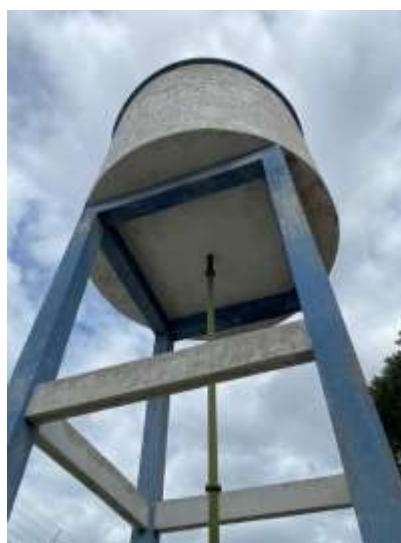
Figura 06 - Manchas

O reservatório 001 (Figura 06) localizado no Bairro Centro é caracterizado como um reservatório elevado construído em concreto armado e possui um volume de 227 m<sup>3</sup>. Segundo o Ex. Diretor Administrativo e Atual Técnico em Contabilidade do SAAE, ao qual foi quem forneceu todos os dados sobre os reservatórios, esse reservatório foi fundado em 14 de Maio de 1965. Este reservatório tem a responsabilidade de fornecer o abastecimento para as seguintes áreas: Centro e bairros adjacentes como o bairro José Simões, o entorno do bairro Ilha, O bairro Santa Luzia, Monsenhor Otavio entre outros.

Neste trabalho, fez-se uma análise detalhada de todas as manifestações patológicas detectadas em torno da supra estrutura do reservatório. Na Figura 06 já pode-se ver que a anomalia mais visível são as manchas escuras ao redor do reservatório. Na alvenaria não foram encontradas fissuras no concreto apenas o desgaste da pintura devido a exposição solar.

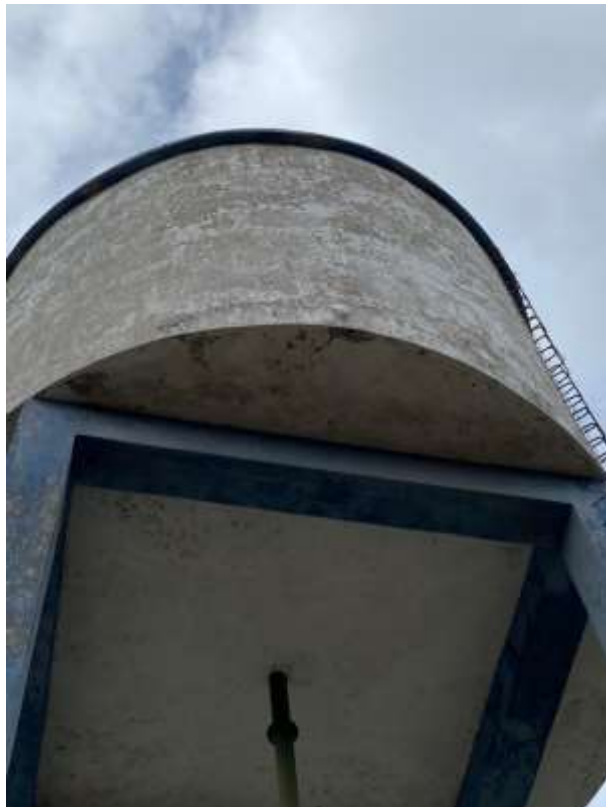
Figura 07 - Manchas

Depois de feitas as análises iniciais das imagens, e utilizando a bibliografia existente, pode-se chegar aos seguintes diagnósticos:

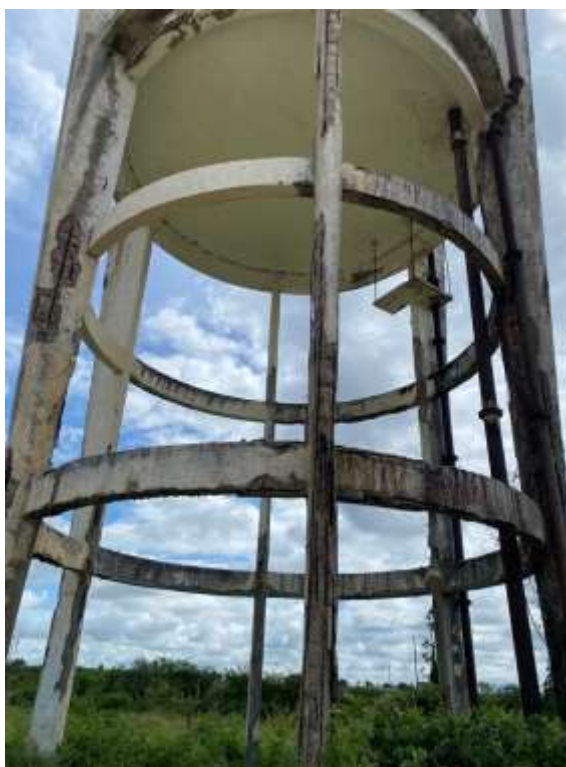
Figura 08 Deslocamento do concreto, fissuração e exposição das armaduras no pilar.

Na Figura 08 é mostrado manifestações patológicas bem frequentes em estruturas de concreto armado que é o deslocamento do cobrimento de concreto ocasionado pelo efeito da

carbonatação do concreto devido a fissuras existentes em torno do pilar, levando a exposição da armadura e consequentemente um processo corrosivo.

- a) fissuras: as fissuras encontradas nos pilares de sustentação como mostrado na Figura 17, são decorrentes da retração do concreto, que é a diminuição do volume de concreto devido a perda excessiva de água no interior. De acordo com Souza e Ripper (1998), vários são os motivos para sua ocorrência e um deles é na fase da execução, que na época da concretagem o responsável técnico não levou em consideração a umidade do ar, temperatura, ventos excessivos, problemas que levam o concreto a retrair;

- b) carbonatação: o efeito da carbonatação do concreto advém de um estado de fissuração da peça estrutural no qual, o dióxido de carbono ( $\text{CO}_2$ ), presente na atmosfera, reage com o hidróxido de cálcio ( $\text{Ca(OH)}_2$ ) e água, presentes no concreto, formando o ácido carbônico ( $\text{H}_2\text{CO}_3$ ), por ter um pH baixo e ao reagir com o hidróxido de cálcio forma o carbonato de cálcio ( $\text{CaCO}_3$ ). De acordo com Souza e Ripper (1998), há uma relação inversamente proporcional entre o  $\text{CO}_2$  presente na atmosfera e o pH, ou seja, quanto maior for a concentração de  $\text{CO}_2$  na atmosfera menor será o pH do concreto e consequentemente maior será a área carbonatada;

- c) deslocamento do concreto: é o tipo de patologia decorrente de um estado de fissuração de uma peça estrutural. De acordo com Souza e Ripper (1998), é a deficiência de projeto pelo estado de fissuras, que resulta no deslocamento da capa que reveste as armaduras levando a estados corrosivos;

- d) corrosão das armaduras: pode-se perceber que em todas as imagens em que se mostra a estrutura com armaduras expostas, há um processo corrosivo que leva a uma diminuição, no decorrer do tempo, no diâmetro da barra de aço e consequentemente perdas na eficiência da estrutura. Como mostrado na bibliografia, esse tipo de patologia é decorrente do estado de fissuração da peça estrutural, deslocamento da capa que reveste o aço, permitindo o acesso de agentes corrosivos.

No Reservatório 002 (NH5) tivemos das mais diversas manifestações patológicas, como deslocamento do concreto, exposição e corrosão da armadura, diversas fissuras e

trincas , assim como manchas das mais diversas. Assim, pelo que foi apresentado e por meio de estudos socioeconômicos realizados pela câmara municipal da cidade de Limoeiro do Norte, tivemos por meio do requerimento Nº 457/2021 a autorização e solicitação urgente para a demolição do reservatório, pois o estudo apresentava que o reservatório se encontrava em risco eminente de desabamento, assim antes que ocorra danos irreversíveis as pessoas que trafegam pela proximidade do reservatório foram requeridas a demolição controlada.

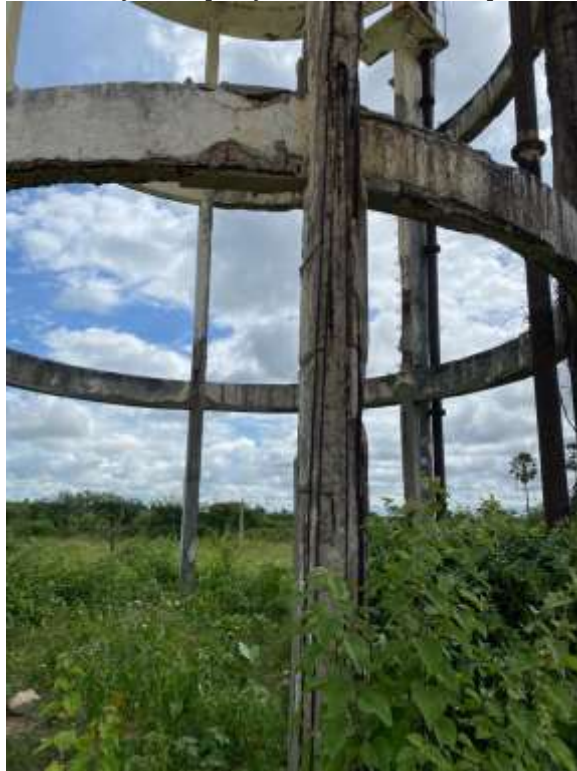
Figura 09 - Deslocamento do concreto, fissuração e exposição das armaduras no pilar.

Na Figura 09 é mostrado manifestações patológicas bem frequentes em estruturas de concreto armado que é o deslocamento do cobrimento de concreto ocasionado pelo efeito da carbonatação do concreto devido a fissuras existentes em torno do pilar, levando a exposição da armadura e consequentemente um processo corrosivo. A mesma mostra as vigas de travamento dos pilares, que tem a função de conceder estabilidade nos pilares de sustentação do reservatório. Pode-se perceber que, assim como visto na Figura 08, há fissuras em torno das vigas e deslocamento do cobrimento de concreto devido à carbonatação, levando as armaduras a iniciar um processo corrosivo.

Nesta Figura, pode-se perceber que há um deslocamento do cobrimento de concreto na parede do reservatório, expondo a armadura e podendo trazer problemas do tipo vazamento e comprometer o volume útil do reservatório. Depois de feitas as análises iniciais das imagens, e utilizando a bibliografia existente, pode-se chegar aos seguintes diagnósticos:

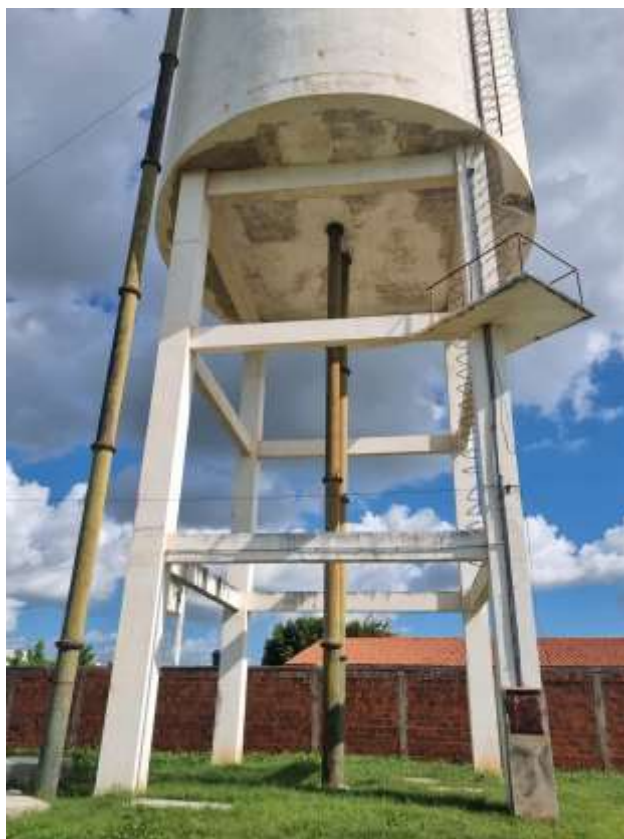
Figura 010 – Carbonatação do concreto

Na Figura 010 se vê uma análise detalhada de todas as manifestações patológicas detectadas em baixo da estrutura do reservatório. Nessa figura pode-se ver que a anomalia mais visível são as manchas escuras ao redor do reservatório e infiltração chegando ao seguinte diagnóstico.

b) infiltração: pode-se notar que o vazamento de água na junta de encontro entre os anéis é proveniente de um quadro de fissuração devido a má execução da junta de encontro e com isso, permitindo perdas no volume útil do reservatório.

E no Reservatório 003 (AABB) tivemos somente o aparecimento de manchas e deslocamento da pintura (agora menos agressiva) e uma possível infiltração na junção do fundo do reservatório e o pórtico que o sustenta. Logo se evidencia que deve se fazer uma investigação quanto a essa possível infiltração a fim de sanar se assim houver e de maneira similar ao Reservatório 001 realizar escovação para retirada das manchas e pintura deteriorada a fim de se realizar uma nova.
