## PERCEPÇÃO DOS IMPACTOS DE OBRAS PÚBLICAS EM ÁREAS DE RISCO EM BELÉM DO BREJO DO CRUZ (PB)

Carolayne Linhares Saraiva<sup>1</sup>, Prof. Dr. Marcelo Tavares Gurgel<sup>2</sup>.

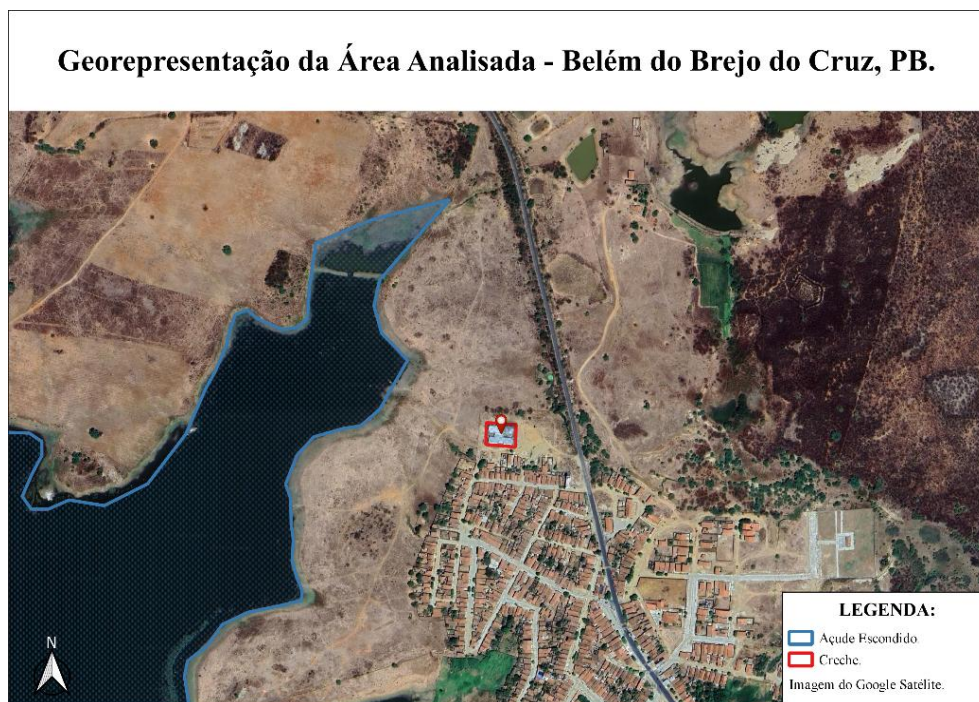
Figura 1: Representação geoespacial da área analisada. Fonte: (Adaptado do Google Earth, 2025).  
Fonte

Na **Figura 1**, observa-se a delimitação atual da área hídrica do Açude Escondido (marcação azul, conforme legenda), cuja capacidade se encontra reduzida em relação ao seu volume máximo. Destaca-se também a localização da creche (marcação vermelha), implantada em área próxima ao reservatório. Em períodos chuvosos, quando o Açude Escondido atinge sua capacidade máxima, suas margens expandem-se significativamente, aproximando-se da rodovia estadual PB-293, que atravessa a cidade, e da área destinada à obra pública.

Durante o último episódio de cheia, o terreno onde atualmente se encontra a creche correspondia a um espaço utilizado pela comunidade para atividades esportivas, o qual foi parcialmente inundado. Esse fato evidencia os

impactos da expansão urbana desordenada e da carência de planejamento territorial adequado. Somado a esse contexto, a inexistência de um plano de desenvolvimento municipal, fator que contribui para a ocupação recorrente de zonas suscetíveis a riscos ambientais, como alagamentos e erosão das margens, realidade particularmente preocupante em municípios de pequeno porte e em áreas caracterizadas por elevada vulnerabilidade social [6, 8].

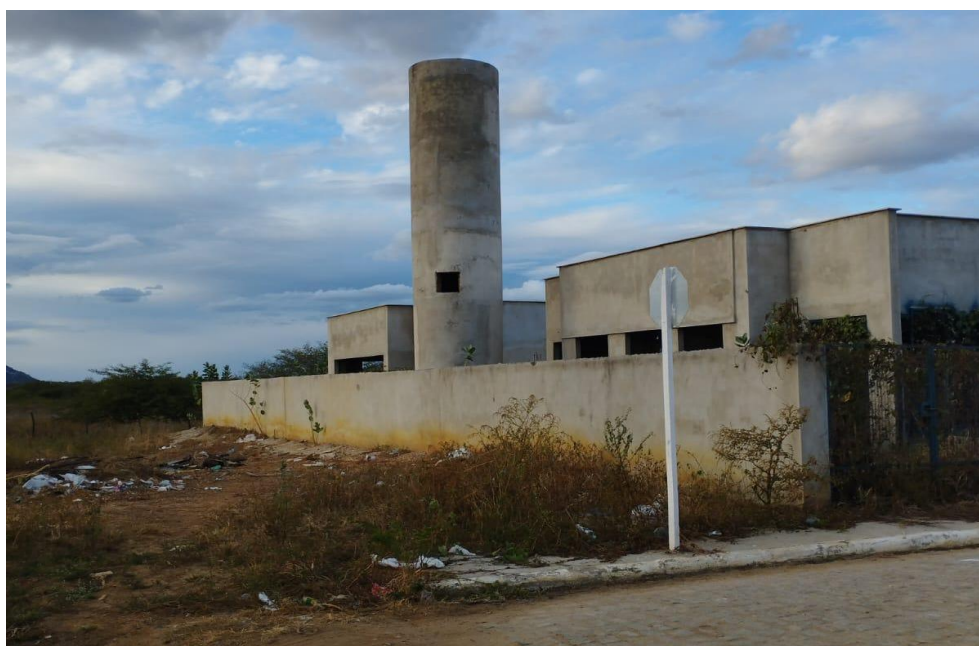
Figura 2: Vista da elevação do terreno. Fonte:( Acervo da autora, 2025).

A **Figura 2** evidencia que ocorreu a execução de um aterro no terreno no qual a creche foi construída, o que trata-se de uma área com rebaixamento natural. Essa intervenção revela uma inadequação da topografia onde a obra foi inserida, especialmente devido à proximidade com o curso de água artificial. Tal escolha reforça a hipótese de que a obra foi executada sem a devida consideração de estudos que poderiam identificar possíveis problemas socioambientais, como os processos erosivos e o aumento da impermeabilização do solo fatores frequentemente associados a construções em áreas de risco [11]

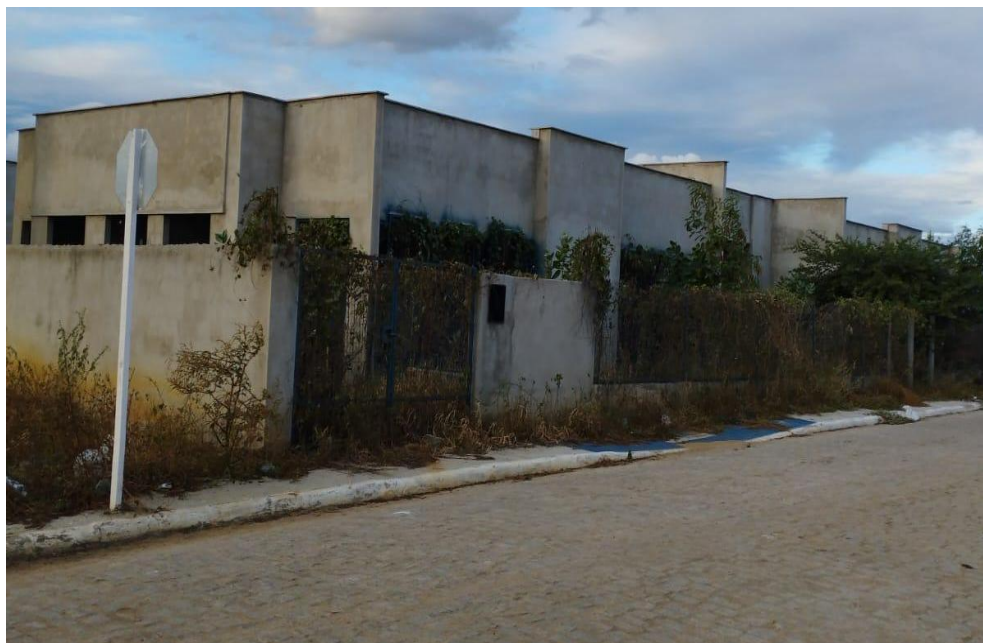
Figura 3: Fachada da obra. Fonte: (Acervo da autora, 2025).

Além dos aspectos estruturais, informações da população local indicam que a obra se encontra paralisada há mais de dois anos. As condições observadas na **Figura 3** mostram que a construção avançou até a fase de acabamento, com a estrutura principal concluída. Foram observados sinais evidentes de abandono, indicando a interrupção das atividades, sem que haja, até o momento, informações oficiais que esclareçam os motivos da paralisação.
