**AVALIAÇÃO PÓS-OCUPAÇÃO NA UNIVERSIDADE FEDERAL RURAL DO SEMI-  
ÁRIDO CAMPUS PAU DOS FERROS/RN: ESTUDO DE CASO NOS BLOCOS DE  
SALAS DE AULA A E DE PROFESSORES I**

Monografia apresentada a Universidade Federal Rural do Semi-Árido - UFERSA, campus Pau dos Ferros para a obtenção do título de Bacharel em Engenharia Civil.

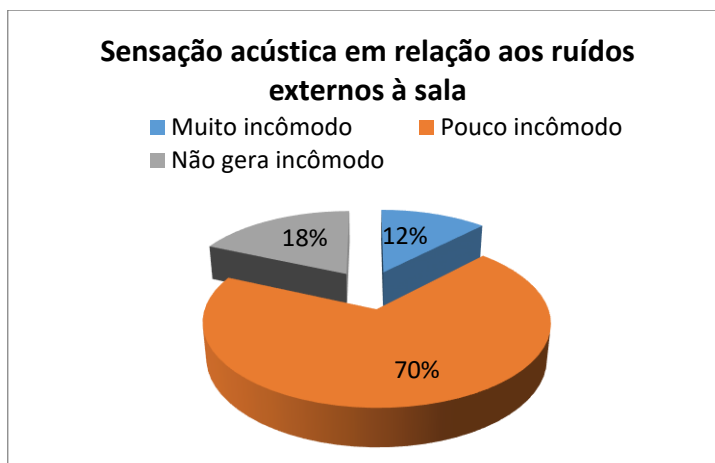
Gráfico 10 - Sensação acústica dos usuários em relação aos ruídos provindos da circulação

O ruído pode incomodar de várias formas, como por exemplo, o funcionamento do ar condicionado gera ruído, o tráfego de alunos e conversas nas circulações. Com isso, no gráfico 10 são destacadas as sensações dos alunos para os barulhos gerados na circulação, ressaltando 70% dos resultados para sensação de pouco incômodo, e uma pequena parcela atribuiu que a situação gera muito incômodo.

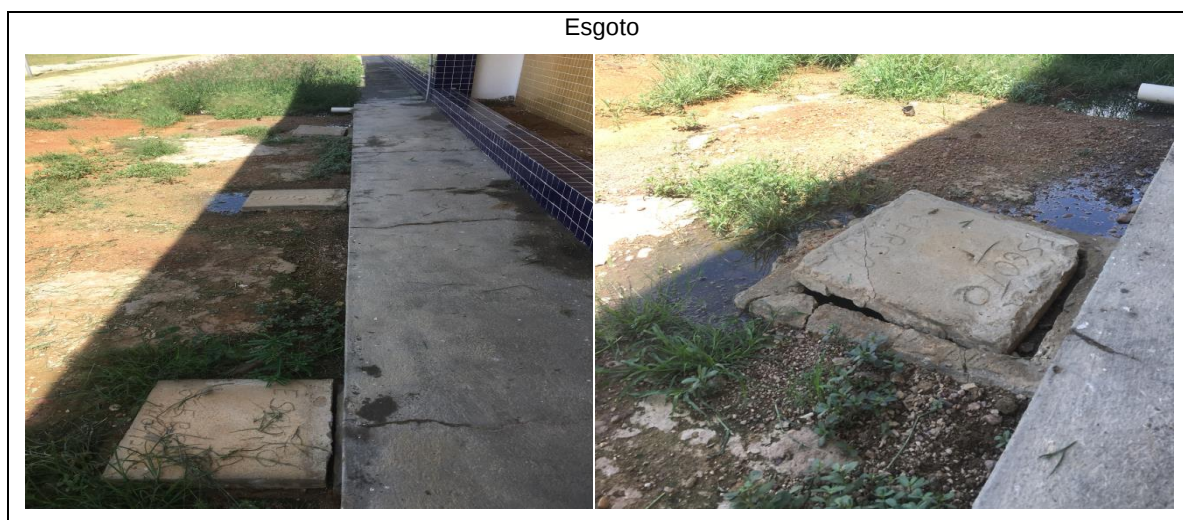
Quadro 1 - Imagens das caixas de inspeção para esgoto do banheiro feminino

Os banheiros masculinos e femininos estão fechados há cerca de 3 anos, devido a um vazamento de água provindo da caixa d'água e do retorno de efluentes nos pontos de esgoto, por não possuírem destino adequado, ou seja, ligação à rede de esgoto.

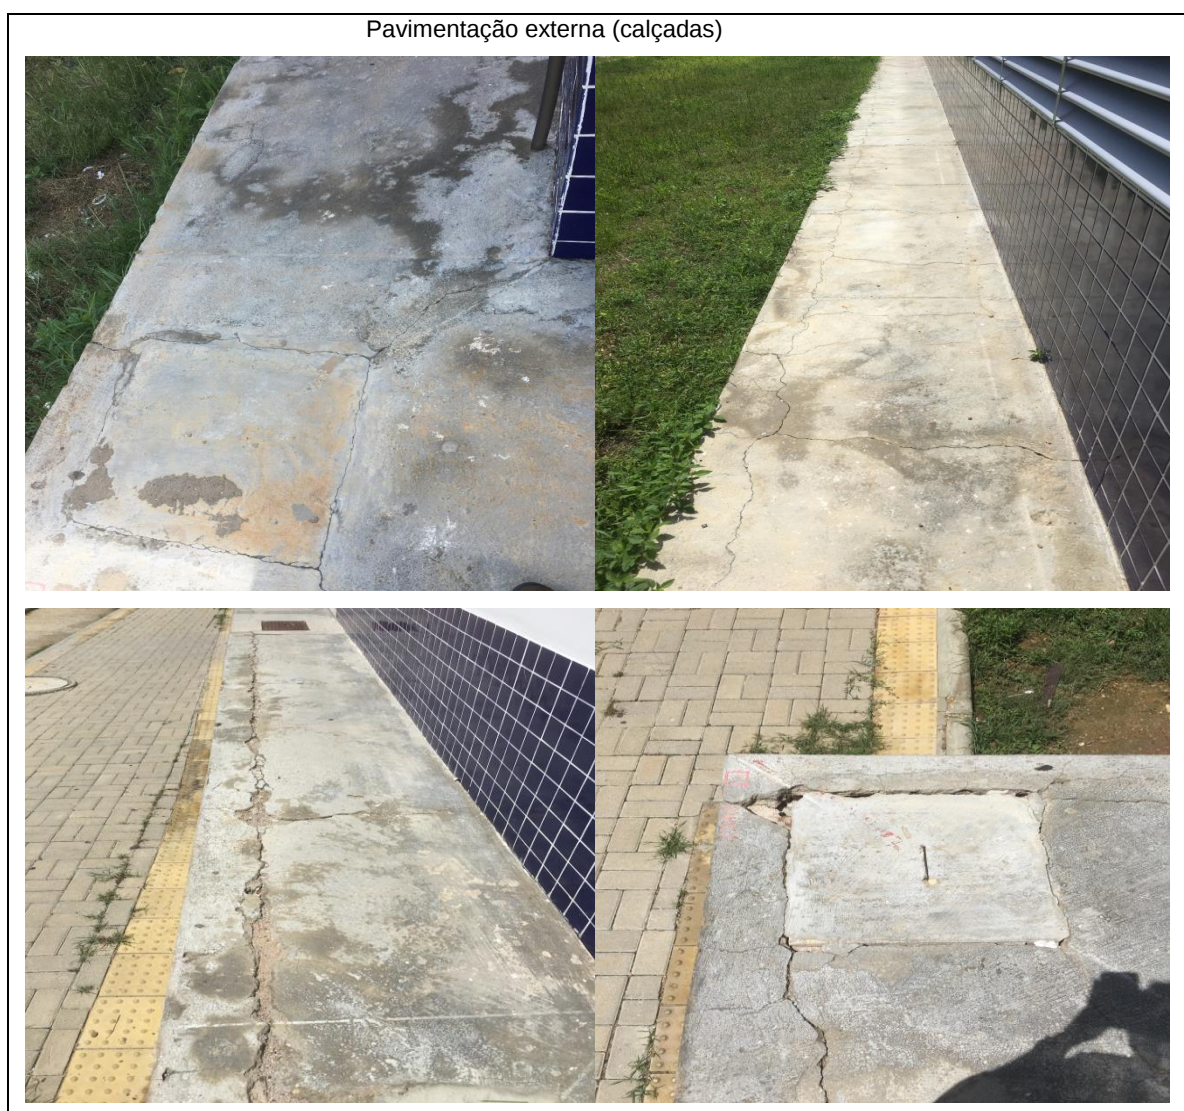
Quadro 2 - Imagens dos problemas patológicos nas pavimentações do BSA A.

Nas calçadas há várias fissuras acarretadas por retração plástica, ou seja, fissuras mapeadas que se iniciam no processo de execução, no qual a água de amassamento evapora, devido ao clima quente, contraindo o volume e ocasionando fissuras. Principalmente nas proximidades das caixas implantadas nas calçadas, que ocasionam uma sobrecarga.

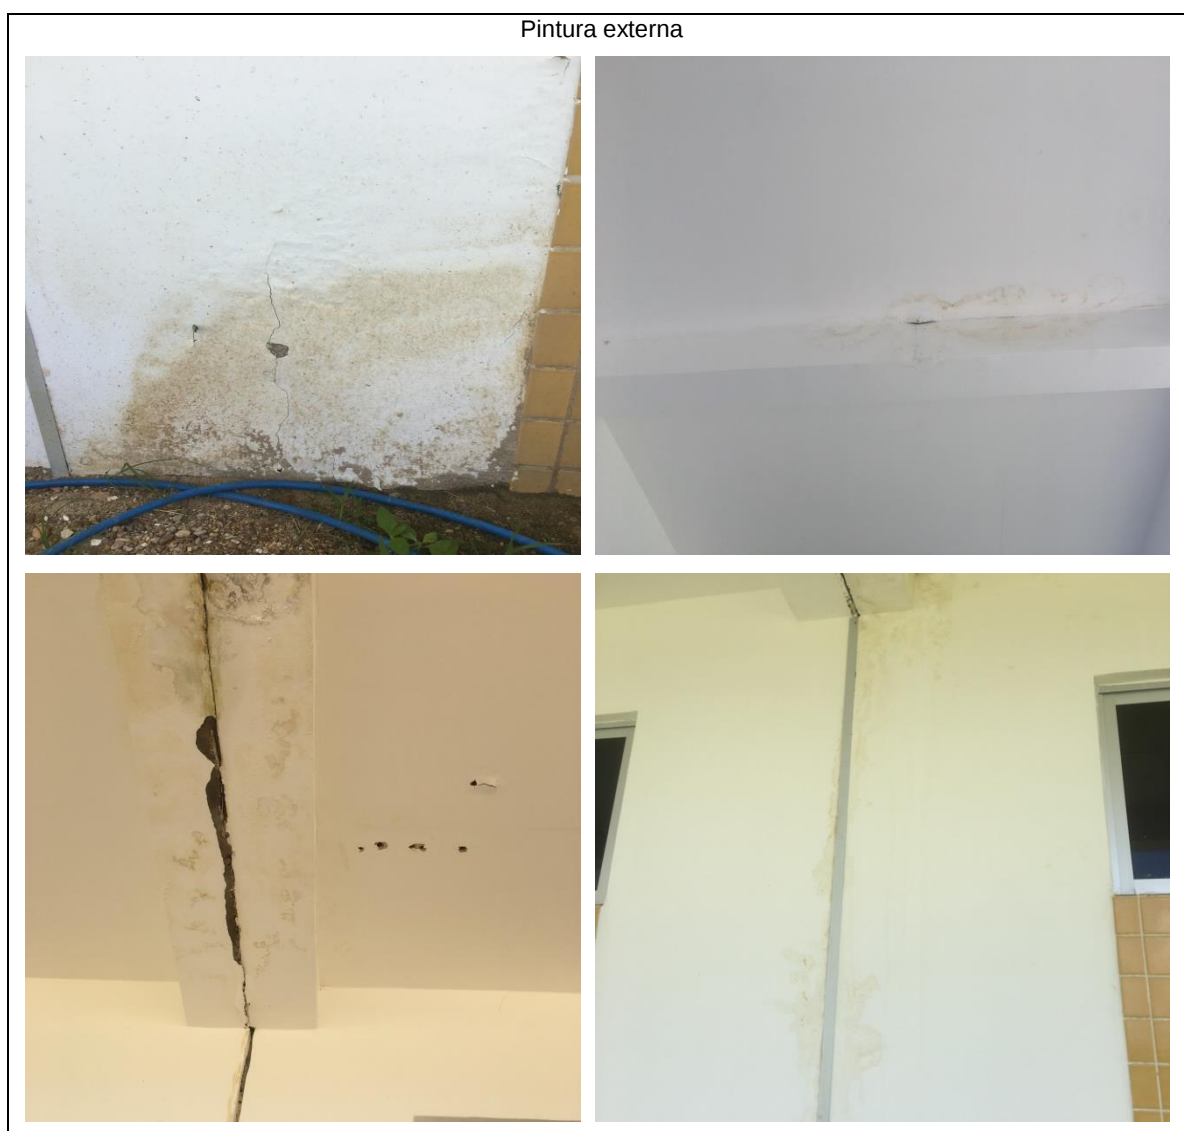
Quadro 3 - Imagens das anomalias na pintura do BSA A

No quadro 3 há registros de algumas anomalias na pintura do bloco, e a seguir estão listados estes tipos de anomalias e as possíveis causas.

- Bolhas: Podem ter ocorrido pela presença de água ou óleo na superfície a ser pintada;
- Descascamento: Ocorre quando a pintura é executada sem preparação da superfície, ou provocado pela reação dos sais das eflorescências lixiviados, dificultando aderência da pintura à superfície.
- Manchas: Ocasionalada pela presença de micro-organismos ou deposição de sujeiras.
- Eflorescências: Resultado da infiltração de água.
- Trincas: Movimentação das estruturas.

Como pode ser observado onde possui aberturas, como nas juntas de movimentação ou encontro de vigas, há deposição de sujeiras, infiltrações e presença de micro-organismos, ocasionando manchas e descascamentos neste entorno.

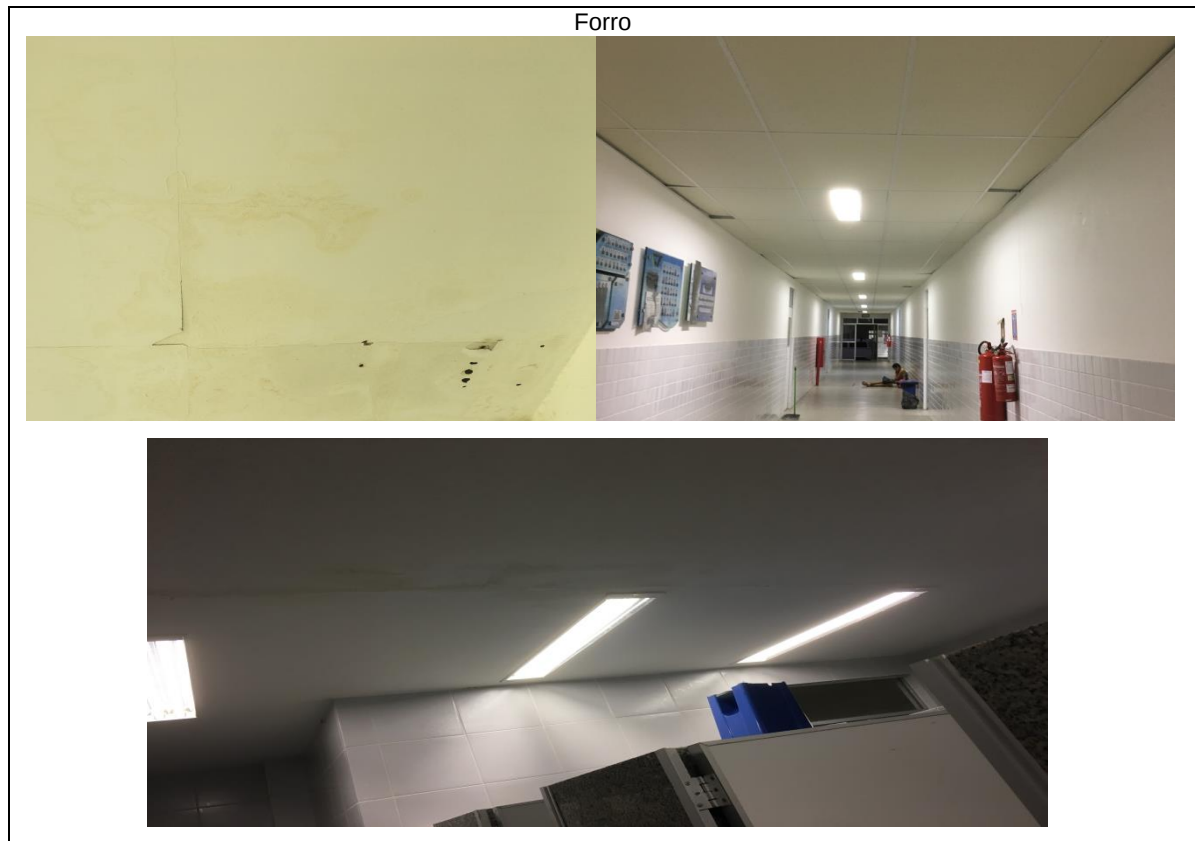
Quadro 4 - Imagens dos problemas no forro do BSA A

O forro do banheiro masculino e da parte externa do bloco aparecem com algumas manchas ocasionadas por vazamentos de água. Há também o desprendimento de parte do forro no corredor, devido a uma fixação inadequada das placas.

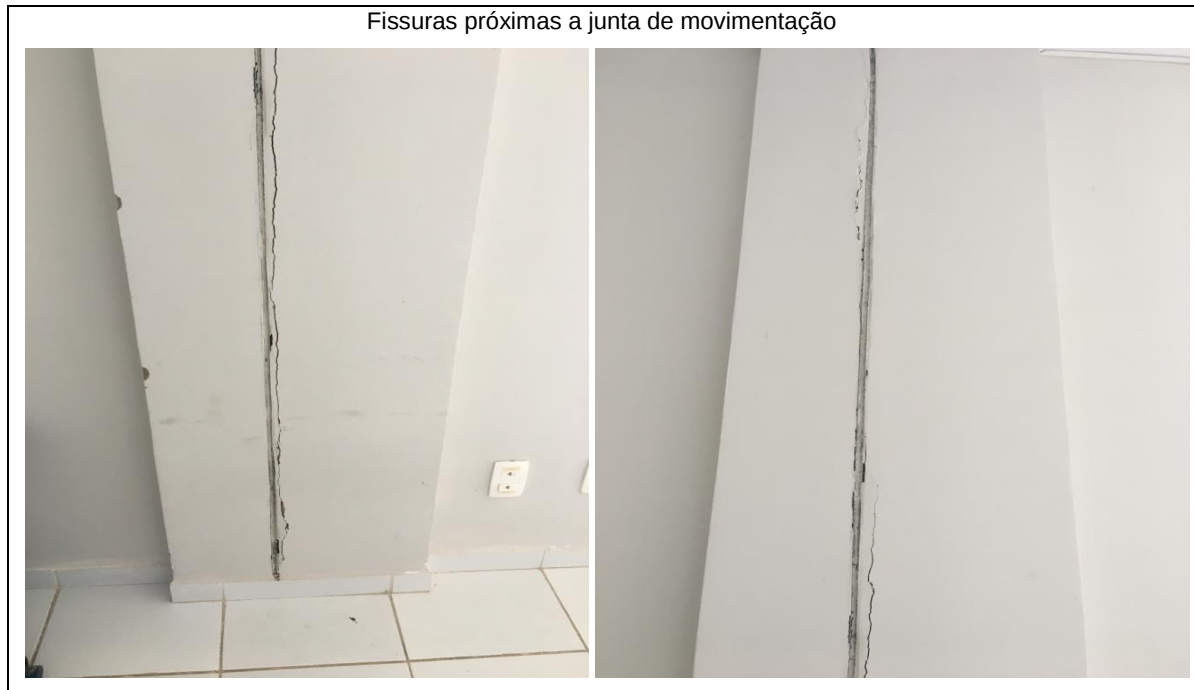
Quadro 7 - Imagens das fissuras no revestimento do pilar no Hall de Entrada do BSPI

Há ocorrência de fissuras no decorrer do comprimento das juntas, pois a junta de movimentação não cumpriu sua função de aliviar as tensões geradas pelas movimentações da estrutura e do revestimento. Para então verificar se essas fissuras chegam a estrutura é necessário escarificar o revestimento.

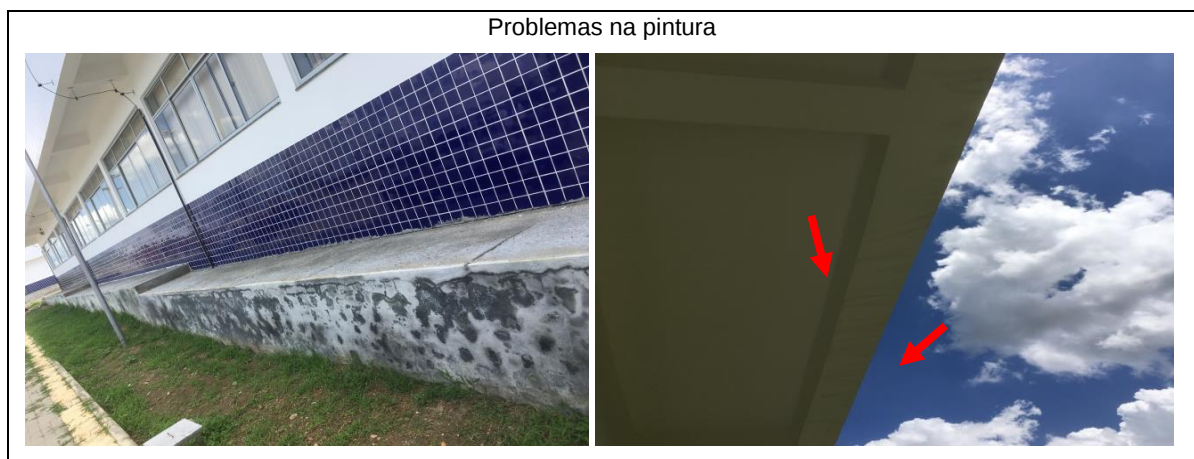
Quadro 8 - Imagens das manifestações patológicas na pintura em alguns pontos do BSPI

No quadro 8 têm-se registros de alguns defeitos na pintura, no qual a calçada possui muitas manchas e eflorescências ocasionadas possivelmente pela presença de umidade que fica depositada no solo. E a possível utilização de tinta de baixa resistência também influencia na degradação da pintura.

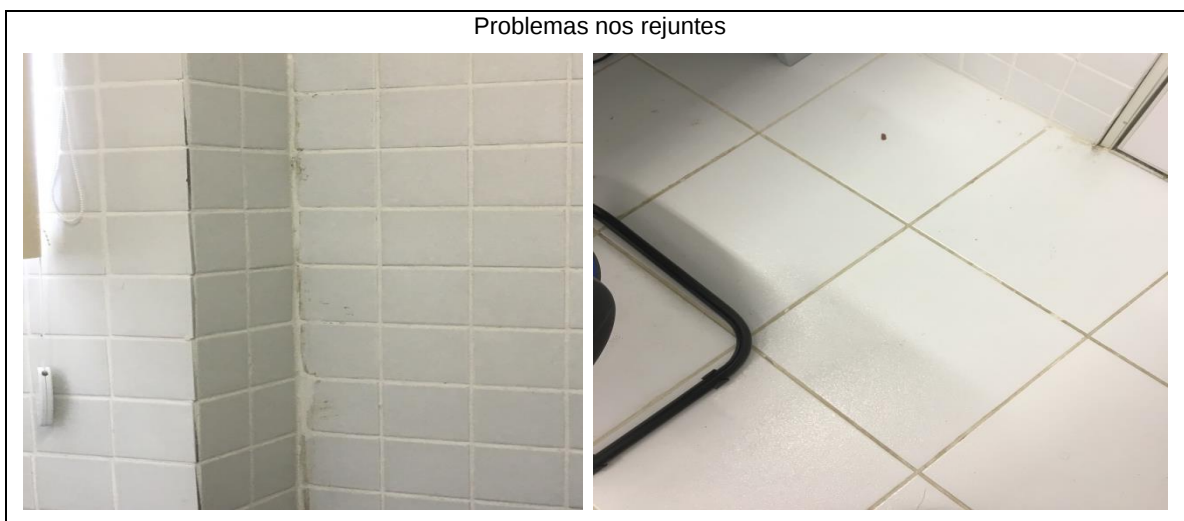
Quadro 9 - Imagens dos problemas nos rejuntas entre placas cerâmicas nas salas de professores

Observa-se que o rejunte em alguns casos está desagregando, por falta do seu perfeito preenchimento, em outro caso está em excesso, com mal acabamento, caracterizando a má aplicação e falta de preocupação com uma boa estética.
