UNIVERSIDADE FEDERAL RURAL DO SEMI-ÁRIDO  
PRÓ-REITORIA DE GRADUAÇÃO  
CENTRO MULTIDISCIPLINAR DE PAU DOS FERROS  
CURSO DE BACHARELADO EM ENGENHARIA CIVIL

**PAVIMENTO DAS RODOVIAS FEDERAIS INTERIOANAS - ESTUDO DE CASO:**  
**TRECHO DA BR 226 - PEREIRO - CE**

Trabalho Final de Graduação apresentada à  
Universidade Federal Rural do Semi-Árido  
como requisito para obtenção do título de  
Bacharel em Engenharia Civil.

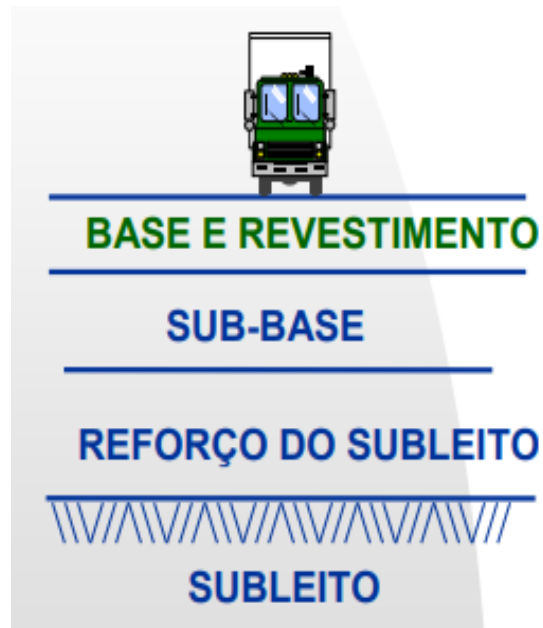
**Figura 7:** Estrutura do pavimento rígido

revestimento, sendo que, dependendo das características do subleito, é necessário se fazer um reforço de subleito, caso o material não atenda aos valores normalizados de CBR, índice de plasticidade, entre outros. A figura 7 mostra um exemplo típico de como é constituído um pavimento deste tipo.

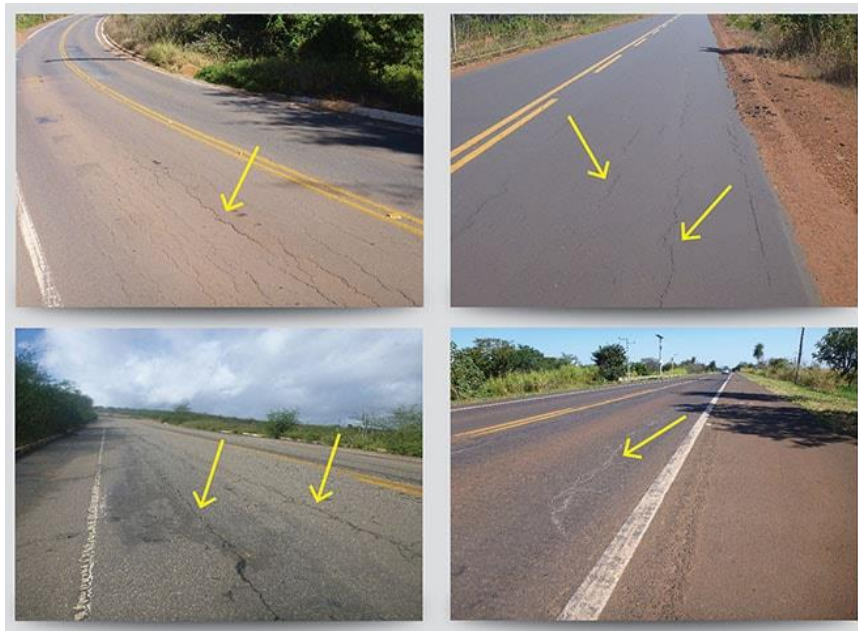
**Figura 11:** Trincas longitudinais longas

As trincas longitudinais, como pode ser visto na figura 11, de acordo com a CNT, SEST e SENAT (2013), são aqueles que aparecem paralelamente ao eixo da rodovia, sendo classificadas como curtas se tiverem uma extensão de até 100cm e longas quando superarem os 100cm.

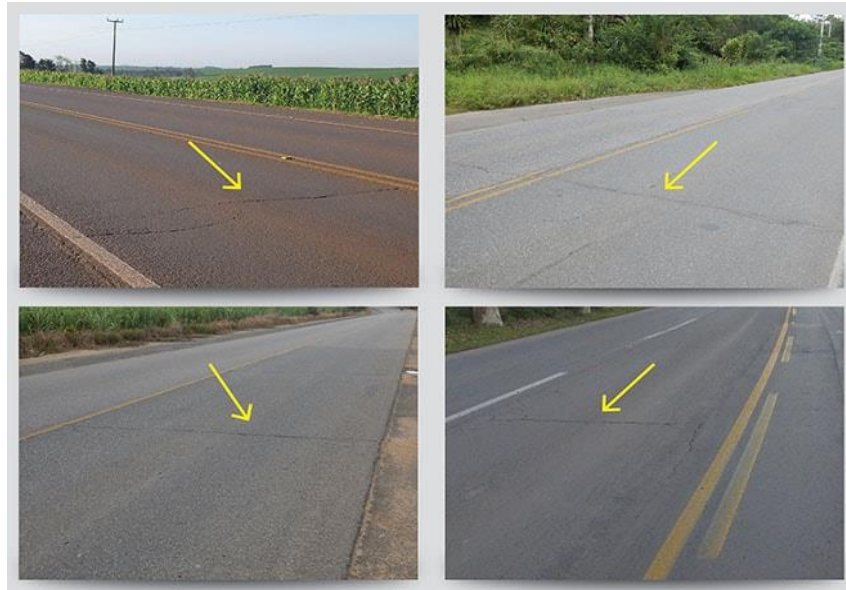
**Figura 12:** Trinca longitudinal longa

As trincas transversais são aquelas que aparecem transversalmente ao eixo da rodovia e que conforme a CNT, SEST e SENAT (2013), são curtas se tiverem uma extensão de até 100cm e longas caso superem este valor. Abaixo, através da figura 12, é ilustrado um exemplo de uma trinca deste tipo.

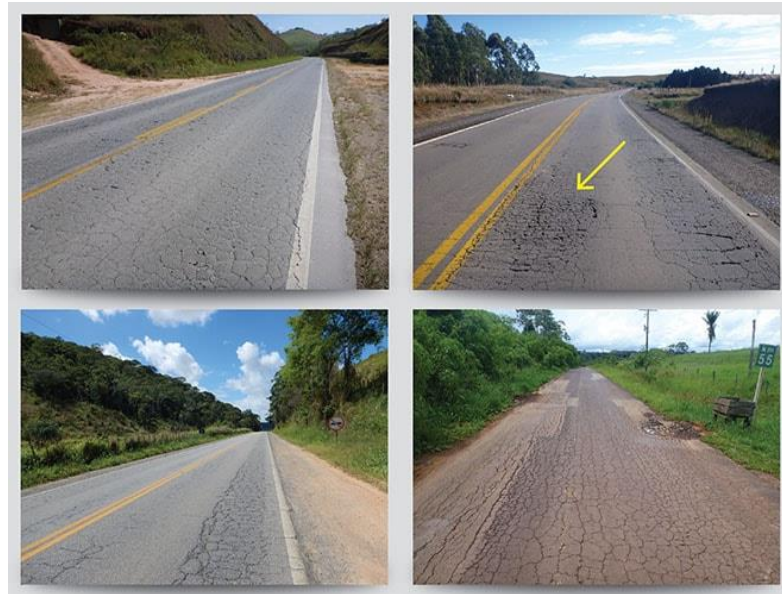
**Figura 14:** Trinca tipo couro de jacaré

De acordo com a CNT, SEST e SENAT (2018), as trincas tipo couro de jacaré possuem uma aparência que se assemelha com o couro do jacaré, visto que as mesmas são interligadas sem direção definida. Adiante a figura 14, que mostra este defeito em alguns pavimentos.

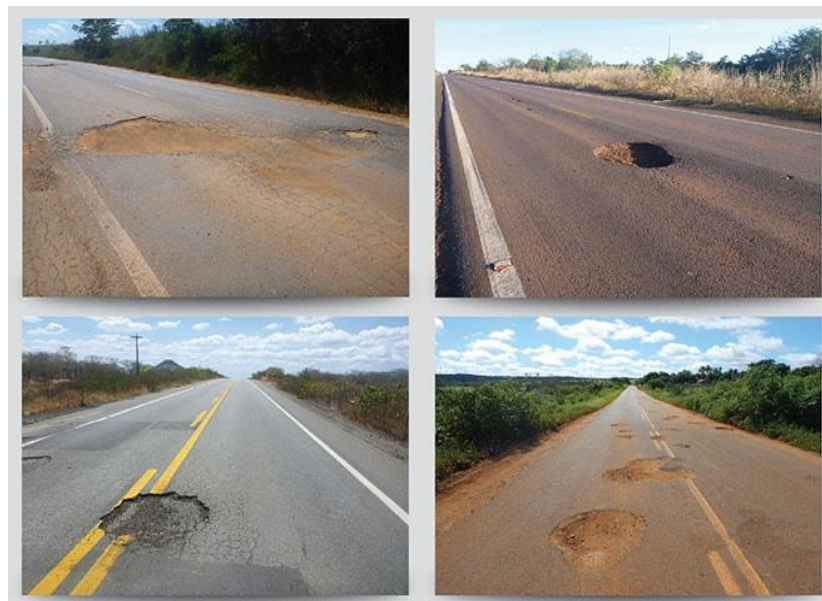
**Figura 15:** Panela

As panelas (buraco) são os furos no pavimento asfáltico que podem ou não atingir as camadas de base e sub-base, sendo geralmente provocadas devido a evolução das fendas. Este é o principal defeito encontrado nas rodovias brasileiras. A seguir é exposta a figura 15, que mostra uma panela, para melhor explicar este defeito.

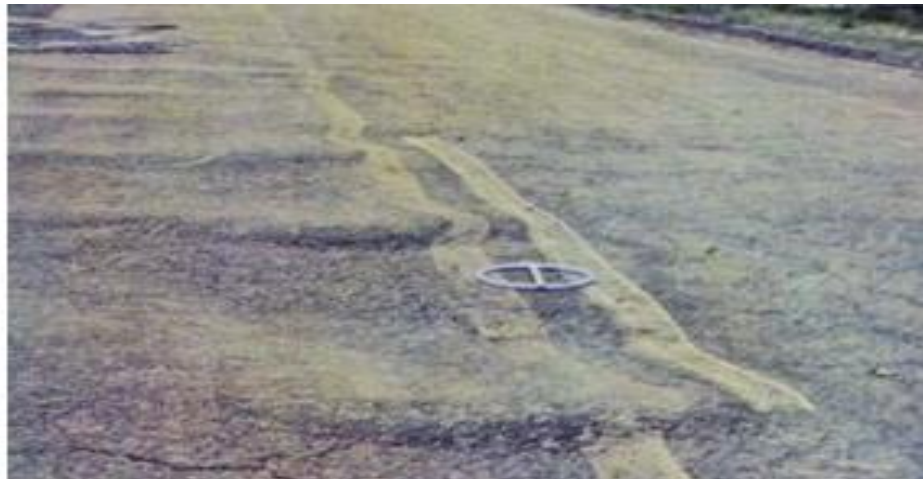
**Figura 16:** Ondulações

Já as ondulações são, segundo DNIT (2003, p. 3), uma “deformação caracterizada por ondulações ou corrugações transversais na superfície do pavimento. A figura 16 mostra uma rodovia onde este defeito veio a acontecer.

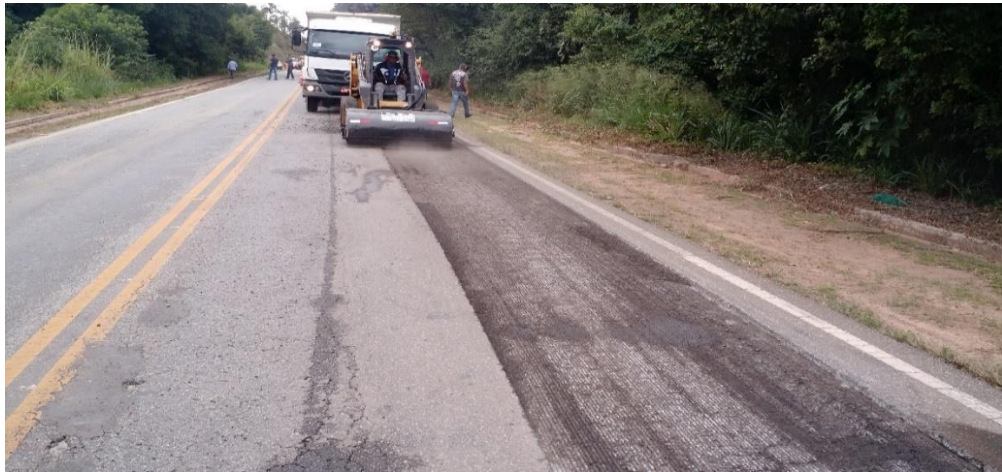
**Figura 17:** Fresagem

sujeira. A fresagem deve começar na parte mais baixa da faixa de tráfego afetada, com a espessura especificada no projeto, tendo-se o cuidado de verificar se está ocorrendo o jateamento de água para resfriamento dos dentes da fresadora e também para controle da emissão de poeira (a figura 17 ilustra o processo de corte do revestimento utilizando a fresadora). O material retirado deve ser levado por uma esteira, que faz parte da fresadora, para o caminhão caçamba para que o mesmo leve este material para o local de reaproveitamento ou de bota - fora. Depois disso, prossegue-se com a retirada das camadas afetadas. Por ultimo, executa-se novamente as camadas que foram retiradas.

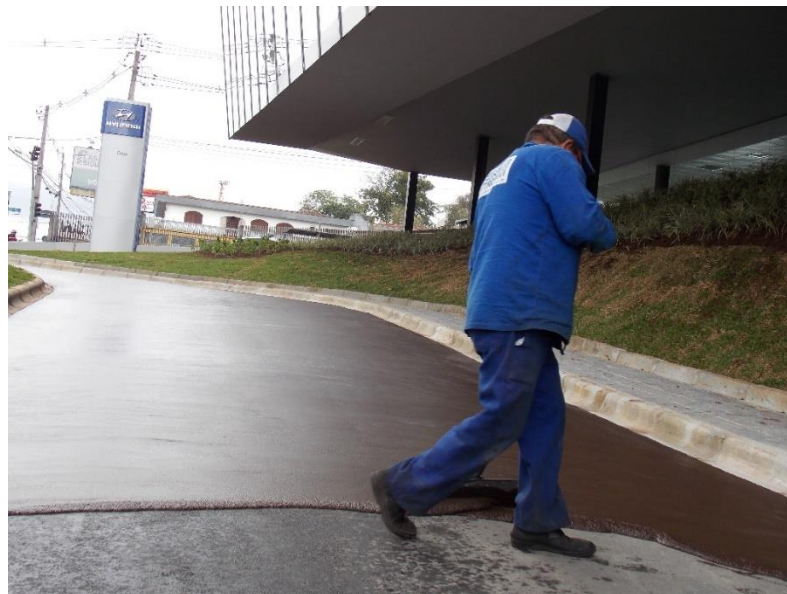
**Figura 18:** Lama asfáltica

A figura 18 mostra o processo retirada do excesso de lama asfáltica com o auxílio de um rodo.

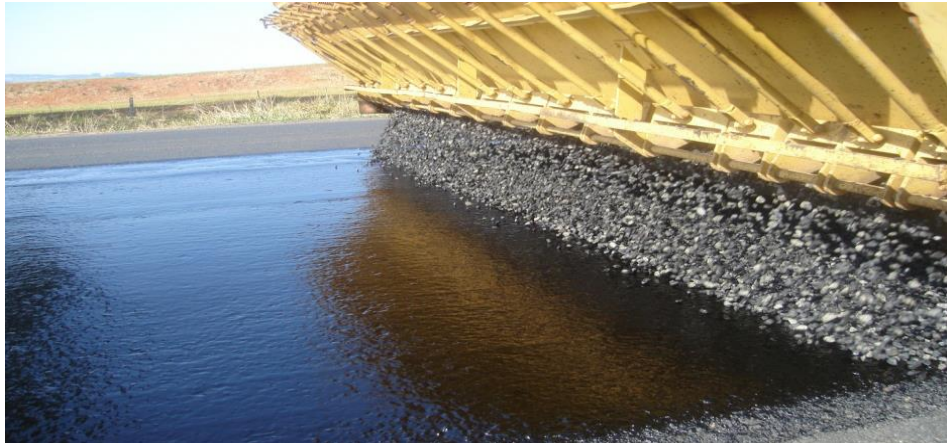
**Figura 19:** Tratamento superficial duplo

Também é muito utilizado o tratamento superficial duplo (TSD), conforme a figura 19, e cujo processo de execução é semelhante ao TSS, sendo que o TSD possui duas camadas (primeiro aplicasse o ligante asfáltico e depois lançasse o agregado e em seguida comprimir estes materiais, depois disso, repete-se novamente o processo).

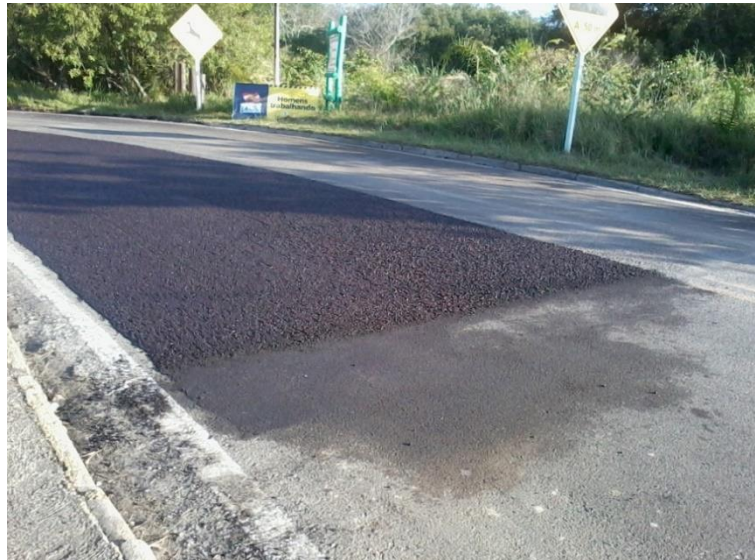
**Figura 20:** Remendo

região e camadas degradadas sejam retiradas e depois novamente constuídas. A figura 20 mostra a recuperação de um pavimento utilizando remendos.

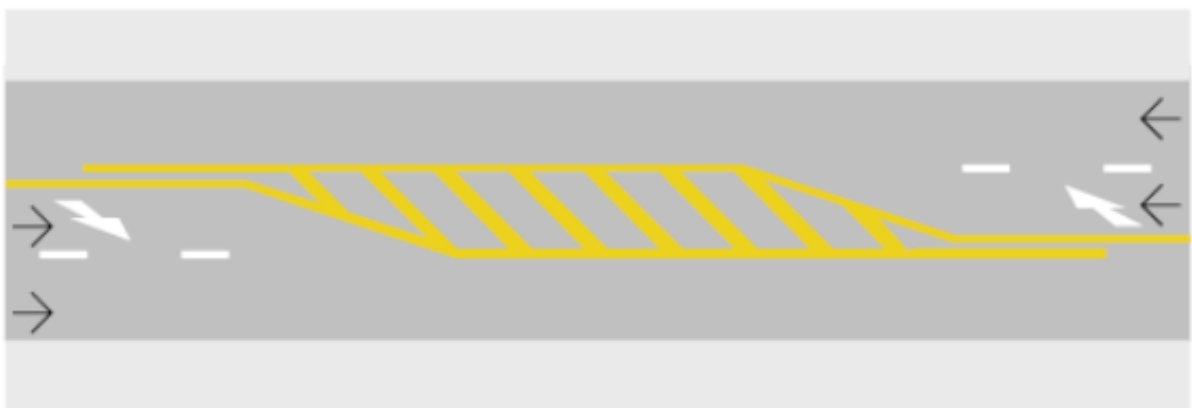
**Figura 34:** Marcas de canalização

Segundo o DNIT (2010), estas marcas tem a finalidade de orientar o tráfego de veículos nos casos em que ocorram alterações no sentido natural do fluxo, como nos acessos, mudanças no alinhamento da via e nas interseções. A figura 34, ilustra um exemplo deste tipo de marca, onde é possível ver a redução do número de faixas em cada sentido de circulação.

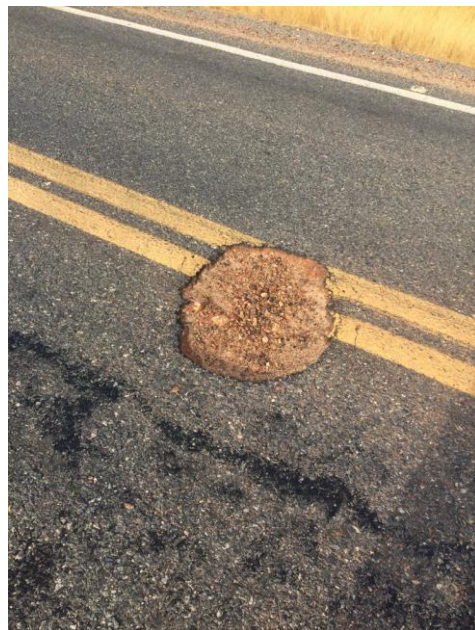
Ao percorrer o trecho, percebeu-se que os tachões refletivos haviam sido trocados e mudados de posição, mas que algumas de suas antigas aberturas não foram preenchidas ou foram preenchidas de maneira incorreta o que também pode ter dado início a este tipo de problema que foi verificado em vários pontos do eixo da rodovia, como é mostrado nas figuras 59 e 60.

**Figura 59:** Posição antiga e nova do tachão

**Figura 60:** Panelas no eixo da rodovia

Uma solução para este problema é a realização de um estudo mais aprofundado, para verificar se as camadas subjacentes foram danificadas devido a essas aberturas. Caso elas não tenham sido atingidas, basta que um remendo superficial seja executado. Caso contrário, é necessário que toda a área atingida, tanto em extensão como em profundidade, seja retirada e toda o trecho reconstruído, utilizando-se para tanto, materiais que possuam capacidade de

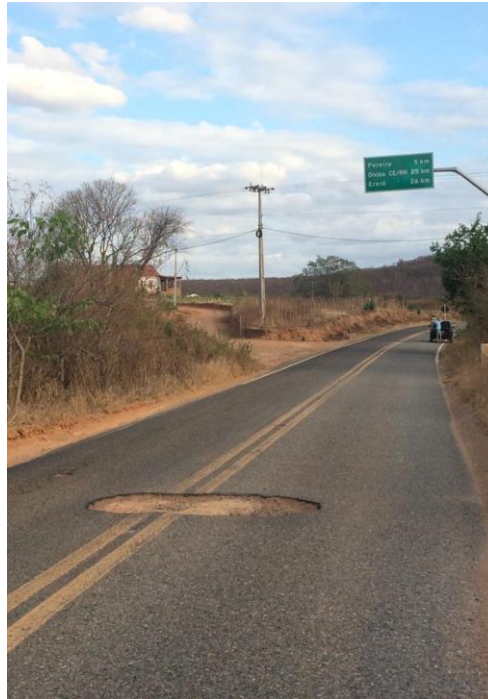
**Figura 63:** Placa de indicação

Como citado no tópico anterior, a rodovia passou recentemente por uma reforma, mas somente as sinalizações horizontal e vertical e os elementos de segurança foram trocados, e por isso, se encontram em bom estado de conservação. As figuras 63 e 64 mostram duas placas que representam a situação das demais ao longo do trecho.

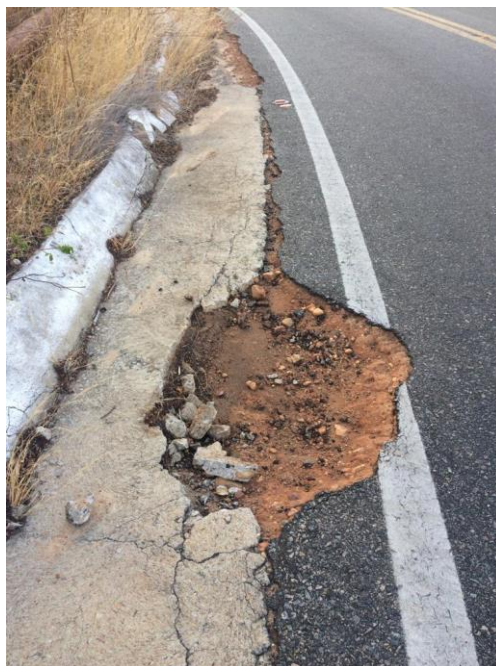
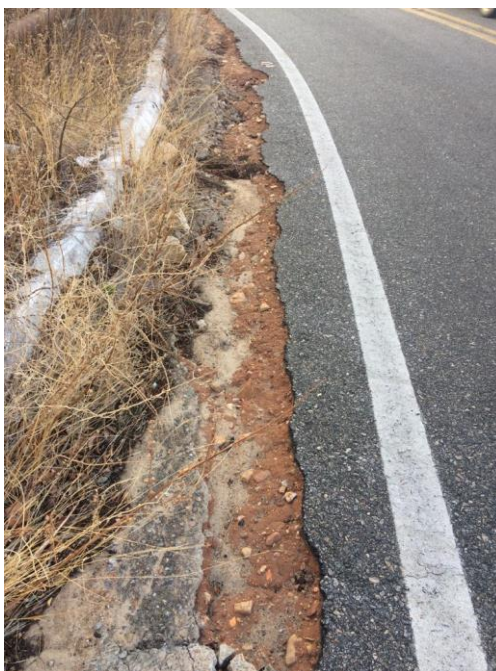
Com relação aos elementos de drenagem que em alguns trechos se encontram deteriorados, com presença de panelas, que favorecem a entrada de água na estrutura do pavimento, acelerando a evolução do defeito e permitindo que novos venham a surgir. Além

disso, tais elementos acabam tendo sua eficiência exaurida, já que os mesmos não captarão nem destinarão adequadamente as águas pluviais. As figuras 65 e 66 mostram algumas sarjetas degradadas, presentes no trecho estudado.

**Figura 65:** Sarjeta 1

**Figura 66:** Sarjeta 2

A solução para este problema é bastante simples. Nos pontos em que são encontradas panelas é necessário que se faça um estudo para se verificar o quanto o pavimento sofreu degradação estrutural. Caso não tenha ocorrido esse tipo de defeito, é suficiente que a sarjeta seja reconstruída. Porém, caso as camadas subjacentes tenham sido afetadas, sugere-se que seja feito o mesmo processo dos rementos profundos e regularização das áreas afundadas, antes que a sarjeta seja reconstruída. Nos pontos ocupados pela mata nativa ou por sujeira, basta que as mesmas sejam retiradas para que água volte a escoar pelas sarjetas.

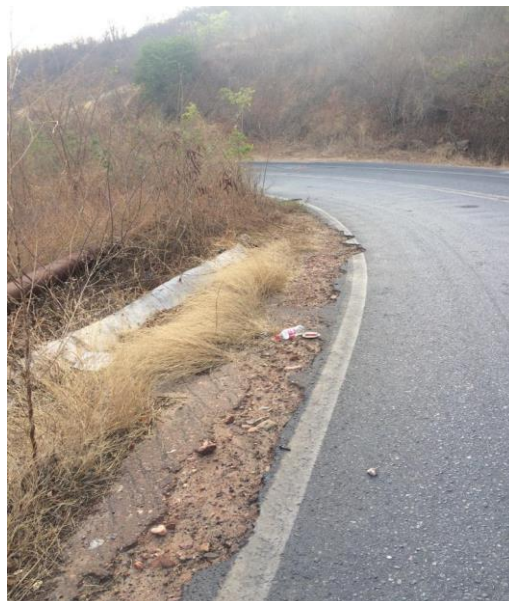
Em alguns locais da rodovia a mata começou a invadir a pista e ocupar as sarjetas. Em outros locais percebe-se o acúmulo de lixo. Dessa forma em dias de chuva, segundo relatos da população, a água não escoa pelas sarjetas e sim sobre o pavimento. Vários são os riscos que esse fato trás, como: derrapagem, aquaplanagem, redução do atrito entre roda e asfalto, o que aumenta as distâncias de frenagem, entre outros. A seguir, as figuras 67 e 68 retratam o que foi dito anteriormente.

**Figura 67:** Mata ocupando sarjeta

**Figura 68:** Sujeira ocupando sarjeta

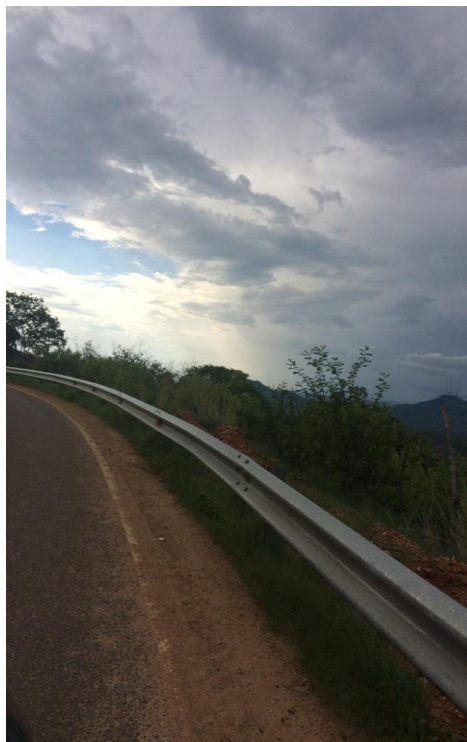
**Figura 69:** Defesa simples

Com relação aos elementos de segurança, é importante destacar que a rodovia nunca possuiu acostamento, o que constitui um fato muito grave, visto que, em caso de avarias ou outras necessidades sem acostamentos, não há local seguro para a comodação de veículos que podem ficar sujeitos a ocorrência de colisões e outros acidentes. Com relação as defensas, todas se encontram em bom estado de conservação (Figura 69).
