UNIVERSIDADE FEDERAL RURAL DO SEMI-ÁRIDO  
CAMPUS CARAÚBAS  
CURSO DE CIÊNCIA E TECNOLOGIA

**AVALIAÇÃO DAS INSTALAÇÕES HIDRÁULICAS E DO CONSUMO PER  
CAPITA DA ESCOLA MUNICIPAL JOSUÉ DE OLIVEIRA DO MUNICÍPIO DE  
CARAÚBAS**

Trabalho de Conclusão de Curso  
apresentado a Universidade Federal  
Rural do Semi-Árido – UFERSA,  
Departamento de Ciências Ambientais e  
Tecnológicas para obtenção do título de  
Ciência e Tecnologia.

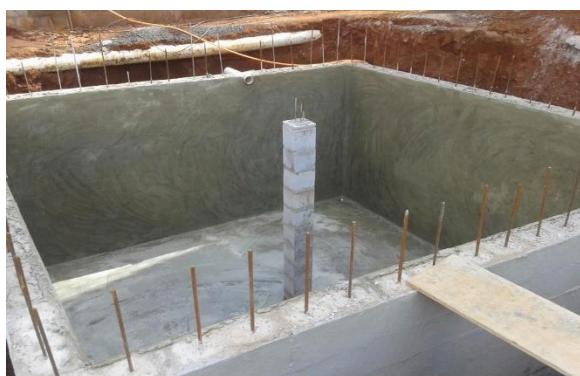
Figura 3 – Reservatórios

Existem dois tipos de reservatórios: moldados *in loco* e industrializados. Os moldados *in loco* (alvenaria, concreto armado) são os construídos na própria obra (figura 3), já os industrializados (fibrocimento, metal, polietileno ou fibra de vidro) são os reservatórios que são adquiridos no mercado prontos para o uso (figura 4).

(a) Moldado *in loco*, (b) Industrializados

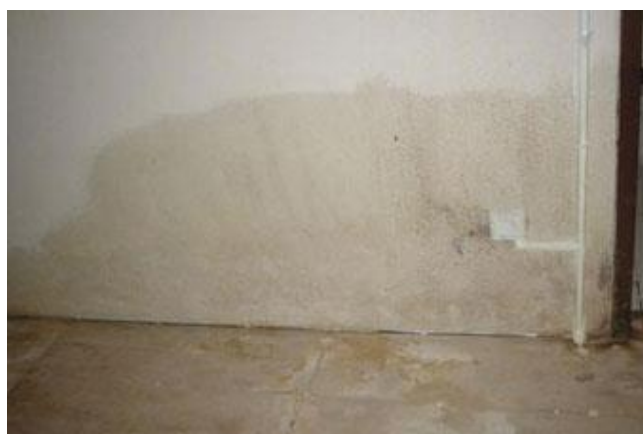
Figura 4 – Manchas de umidade em parede

Segundo Júnior (2013), são indícios de vazamento em tubulações embutidas: manchas de umidade com aspecto esponjoso ou descolorido nos revestimentos de paredes e pisos (figura 5); som de escoamento de água quando nenhum ponto de utilização está aberto; a presença de vegetação em juntas de assentamentos de pisos externos; o sistema de recalque continuamente ligado, etc.

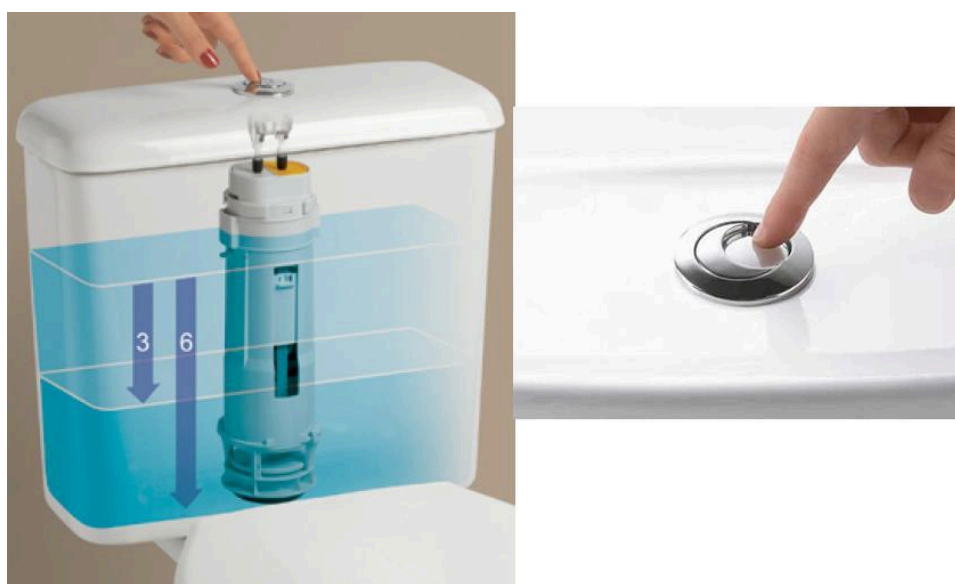
Figura 5 - Bacia sanitária com válvula de duplo acionamento

De acordo com Mawakdiye (1996), as antigas e ultrapassadas bacias sanitárias necessitam de grandes volumes de descarga e são responsáveis pelo alto consumo de água, estimado em média por 30% do gasto de água dos domicílios brasileiros. Segundo o Programa Brasileiro da Qualidade e Produtividade - PBQPH, desde o ano de 2002, o limite máximo de utilização de água por bacias sanitárias passou a ser de 6 litros. E a adição de um dispositivo mais avançado, o duplo acionamento com opção para 3 ou 6 litros, possibilita ao usuário utilizar a água de acordo com a sua necessidade específica, gerando uma economia de mais de 60% no consumo de água (figura 6).

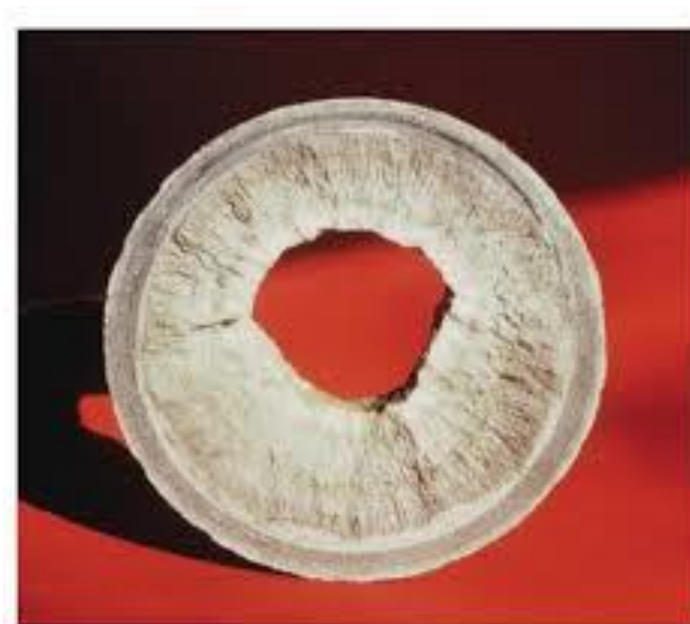
Figura 6 - Incrustação por carbonato de cálcio em uma tubulação

Uma das principais causas da ocorrência de entupimento em tubulações de água fria e quente nas instalações prediais é a presença de incrustações nas paredes das tubulações, sendo o tipo mais comum que ocorre nas tubulações um material predominantemente cristalino constituído basicamente por carbonato de cálcio (JÚNIOR, 2013) (figura 7). Esse tipo de patologia é frequente onde há elevados teores de cálcio e magnésio dissolvidos (água dura), e tem sua formação de forma lenta e pela sobreposição de finas camadas no interior da tubulação.

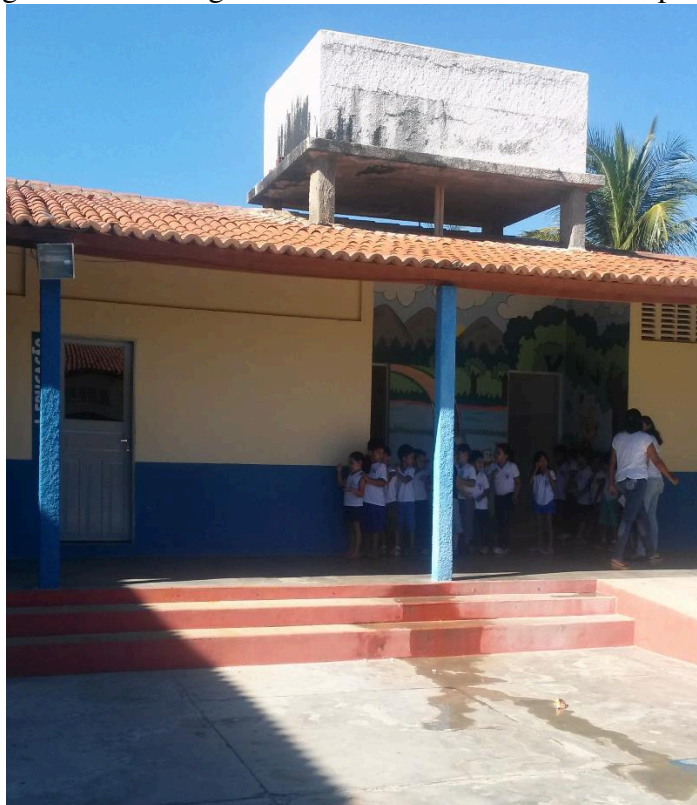
Figura 14 - Patologias encontradas no reservatório superior

O reservatório superior da instituição apresenta patologia em sua estrutura, no qual há existência de vazamento em gotejamentos muito rápidos (figura 14).

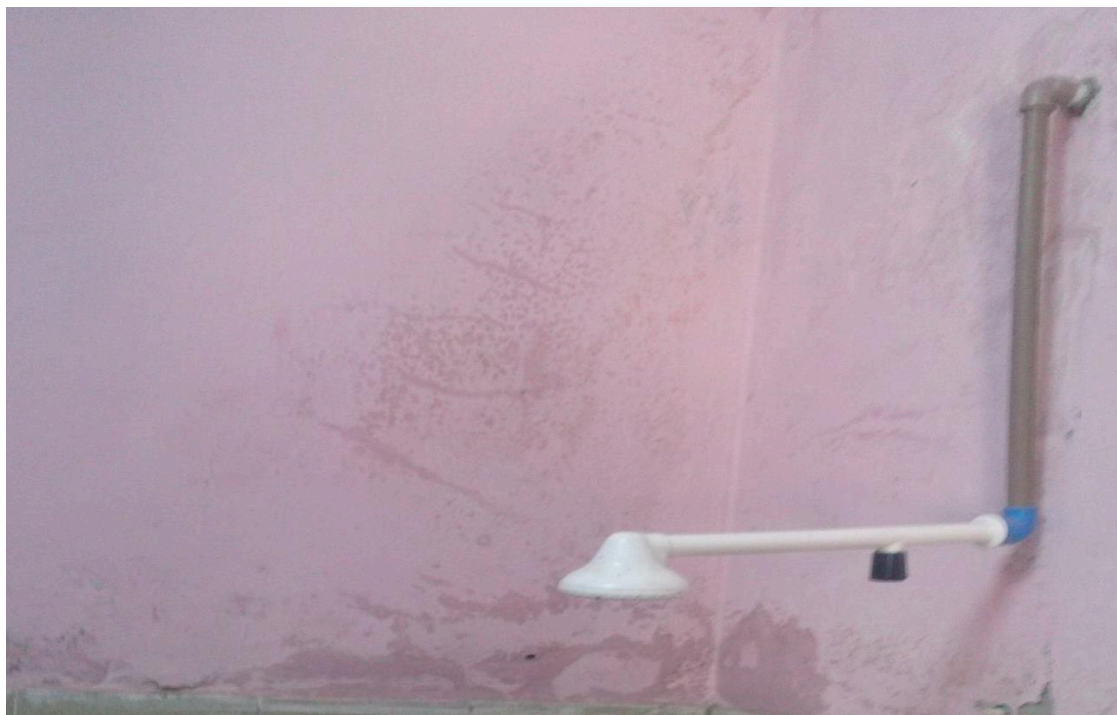
Figura 15 - Patologias encontradas no banheiro dos funcionários/cozinha

O banheiro dos funcionários da cozinha, apresenta patologias em forma de manchas em suas paredes, como pode ser observada na figura 15, decorrente de vazamentos não visíveis.
