**LEVANTAMENTO DE MANIFESTAÇÕES PATOLÓGICAS EM PONTES: ESTUDO  
DE CASO DE RODOVIAS DE ACESSO AO MUNICÍPIO DE ANGICOS/RN**

Trabalho Final de Graduação  
apresentado a  
Universidade Federal Rural do Semi-Árido  
como requisito para obtenção do título de  
Bacharel em Engenharia Civil.

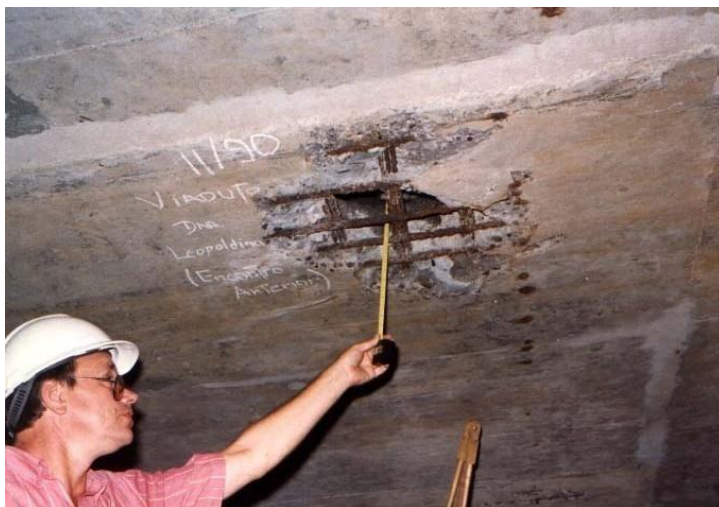
Figura 7 – Falha de concretagem

As falhas podem ter implicações significativas na durabilidade e resistência das pontes. Segundo Bauer (1994), a segregação e a presença de vazios reduzem a resistência à compressão e podem expor a estrutura a agentes agressivos, como cloretos e sulfatos, acelerando a corrosão das armaduras. As inclusões de ar resultantes de uma compactação inadequada diminuem a resistência à compressão e aumentam a permeabilidade do concreto, afetando sua capacidade de proteção das armaduras contra agentes corrosivos.

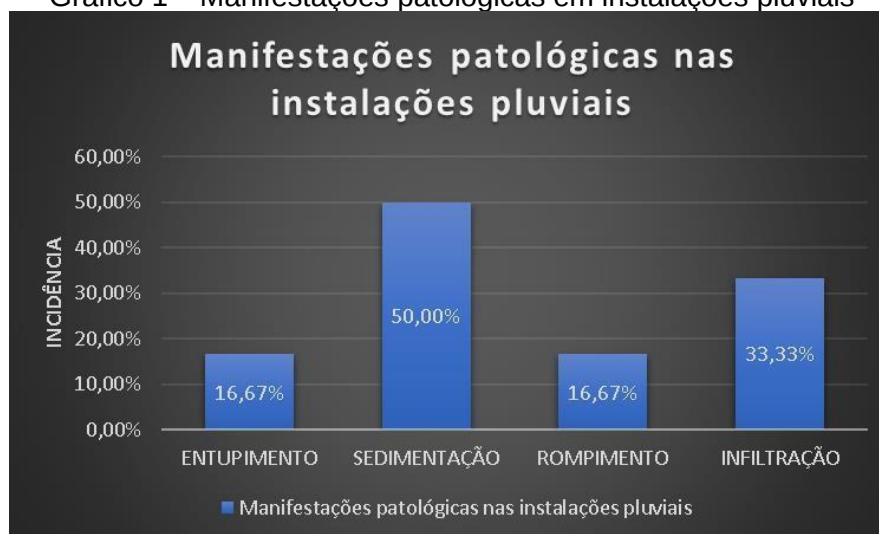
Gráfico 1 – Manifestações patológicas em instalações pluviais

Como pode-se observar no Gráfico 1, ocorreram 4 tipos de manifestações, entupimento, sedimentação, rompimento e infiltração. A presença dessas manifestações em uma proporção considerável das pontes que possuem instalações pluviais alerta para a necessidade de manutenção e projetos mais eficazes, visto que essas condições podem resultar em danos estruturais, corrosão das armaduras, redução da capacidade de carga e riscos à segurança viária.

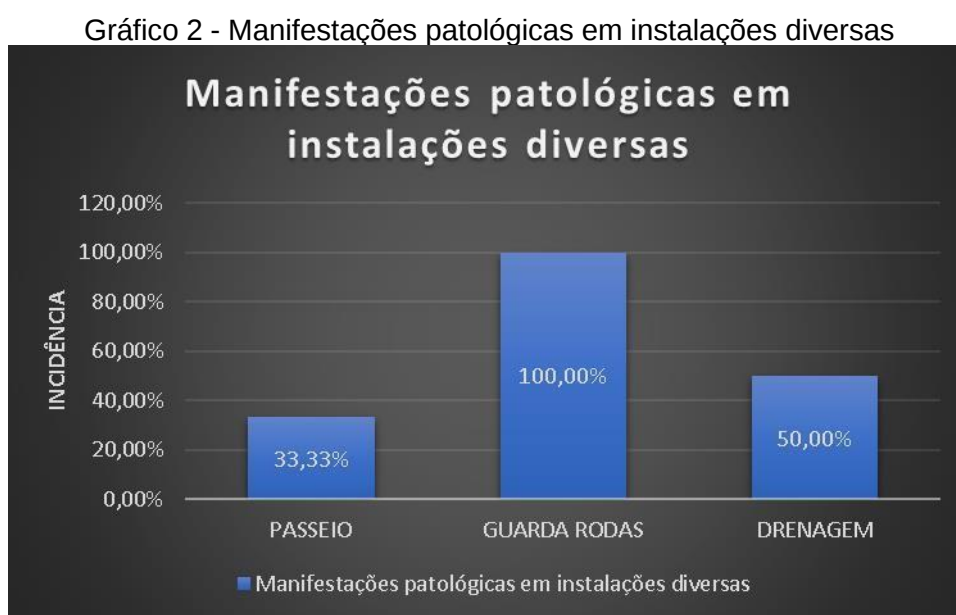
O gráfico 2 expõe uma situação alarmante, evidenciando que todas as pontes examinadas exibem manifestações patológicas nos guarda-rodas. Essa constatação ressalta uma questão crítica de qualidade na concepção e execução dessas estruturas.

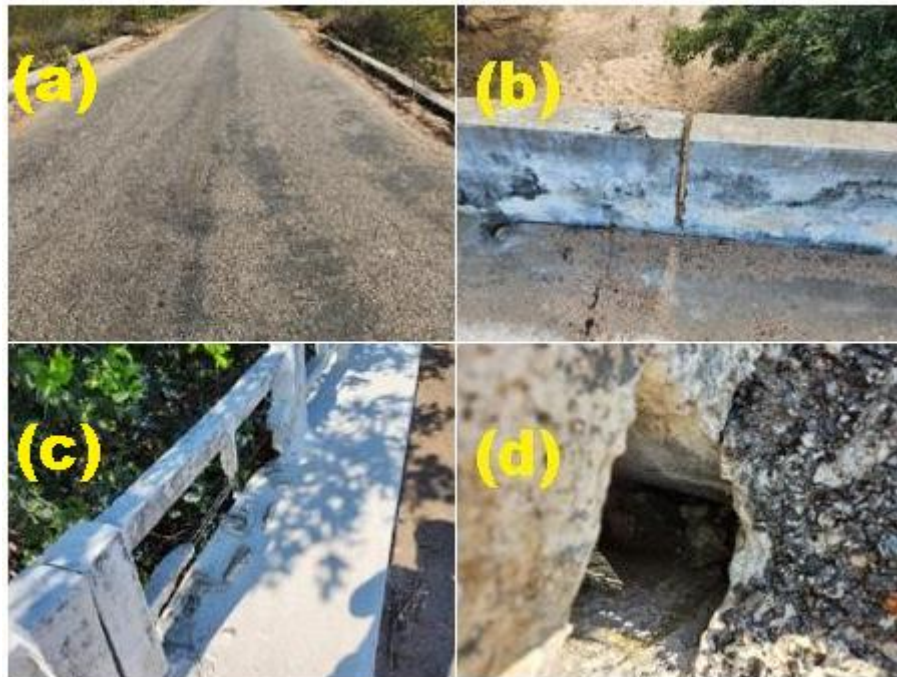
Figura 12 – Manifestações patológicas em instalações diversas

Além disso, o fato de que metade das pontes examinadas apresenta problemas na drenagem, bem como 33,33% manifestam deficiências nos passeios, amplia ainda mais o panorama desafiador.

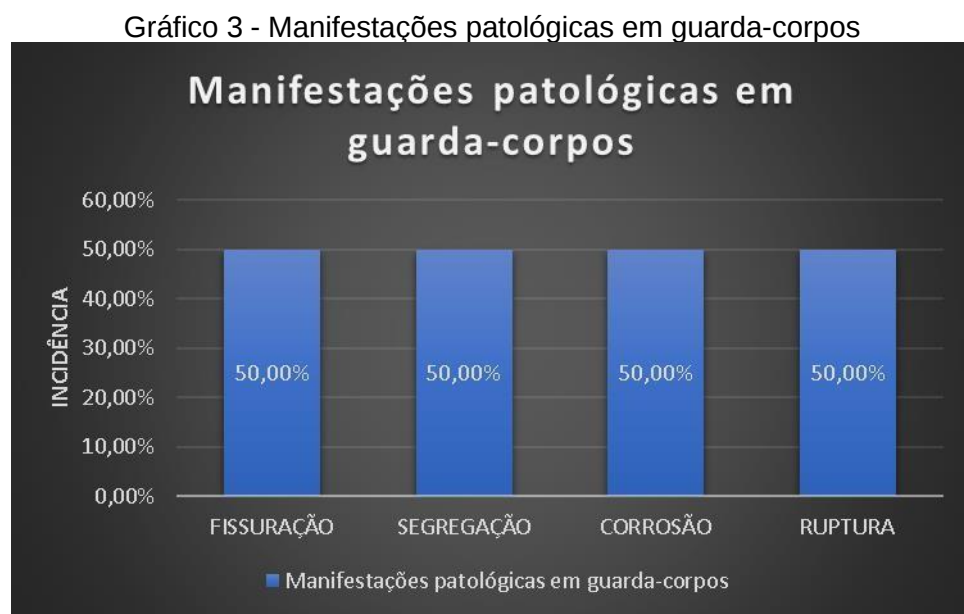
A ausência de guarda-corpos expõe os usuários a riscos significativos, aumentando a possibilidade de quedas e acidentes, o que pode resultar em consequências graves tanto para a integridade física quanto para a confiança na infraestrutura viária.

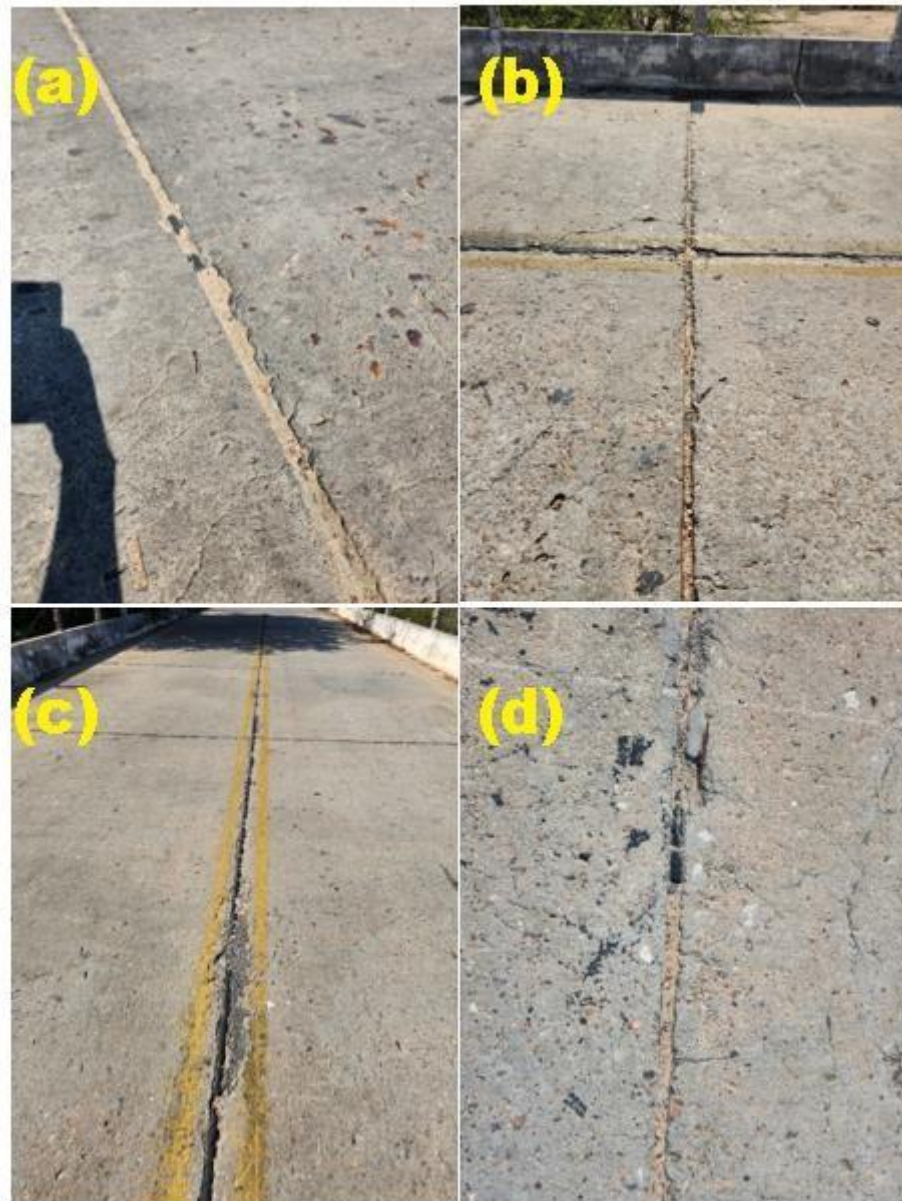
Figura 15 - Juntas de dilatação sujas e ressecadas

Adicionalmente, é notório que, dentre as pontes que possuem juntas de dilatação, em todas elas são possível identificar sujeira e ressecamento. Essas condições têm o potencial de amplificar os problemas associados à falta de juntas.

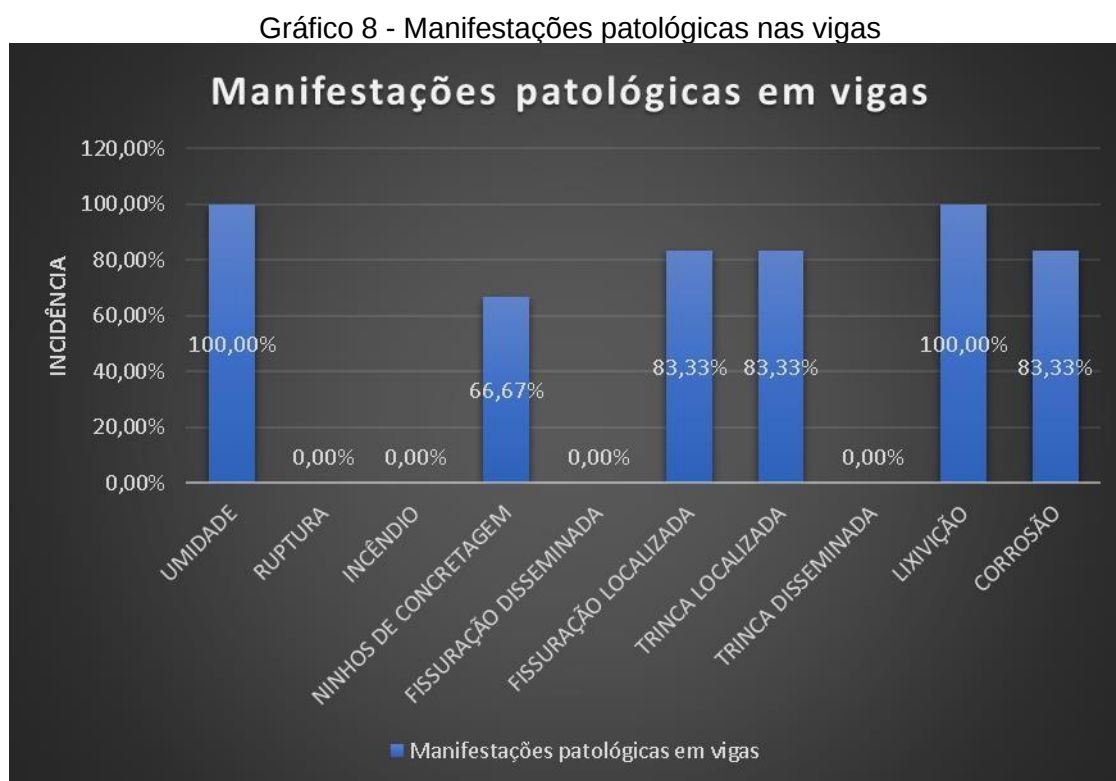
Os dados apresentados no gráfico revelam uma situação alarmante em relação às vigas das pontes analisadas. É particularmente preocupante que 100% delas estejam afetadas por problemas de umidade e lixiviação. Essas manifestações

Além disso, é notório que em mais de 80% das vigas analisadas são encontradas fissuras, trincas e corrosão. Essas manifestações patológicas representam ameaças graves à integridade estrutural e à segurança das pontes. Fissuras e trincas podem servir como vias de entrada para agentes agressivos, acelerando a corrosão e enfraquecendo o concreto.
