**CARACTERIZAÇÃO DE ARGAMASSAS HISTÓRICAS: ESTUDO DE CASO DO  
MERCADO PÚBLICO DE JARDIM DE PIRANHAS/RN**

Monografia apresentada ao Departamento de  
Engenharias da Universidade Federal Rural do  
Semi-Árido, campus Angicos, para obtenção  
do título de Bacharel em Engenharia Civil.

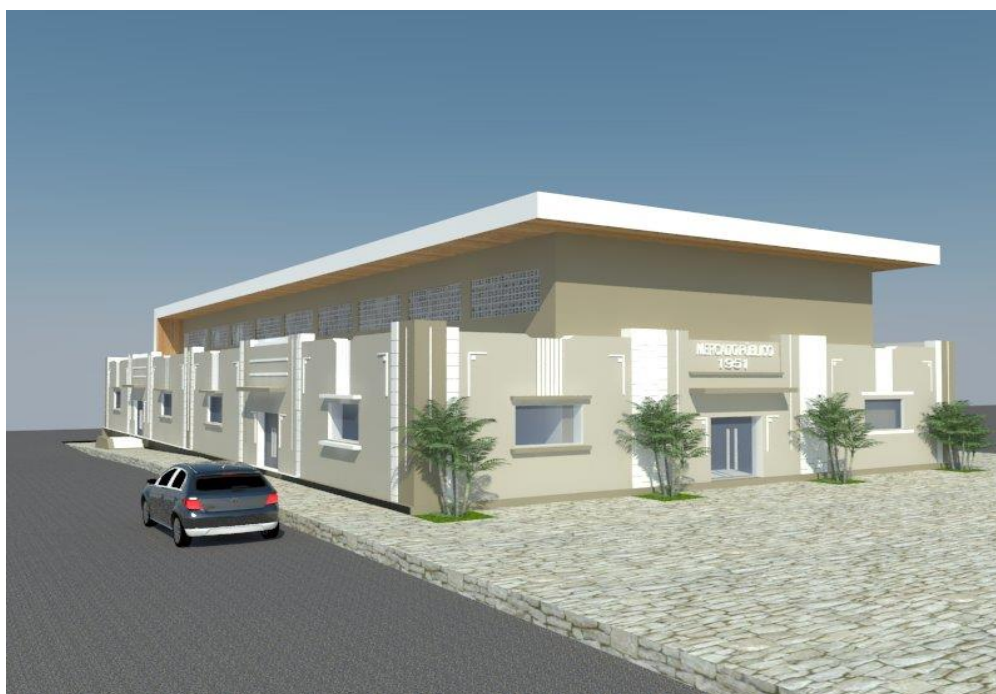
Figura 6 - Projeto arquitetônico do Mercado Público

Preservando as suas fachadas, o Mercado Público ganhou um novo pavimento, passando a ter uma área construída de 1245 m<sup>2</sup>, contando no térreo com 14 lojas, 02 lanchonetes, além de um palco para apresentações culturais e no andar superior com 02 restaurantes com uma praça de convivência.

Como visto na figura anterior, apenas as fachadas da edificação foram preservadas, objetivando assim preservar um pouco a sua arquitetura original.

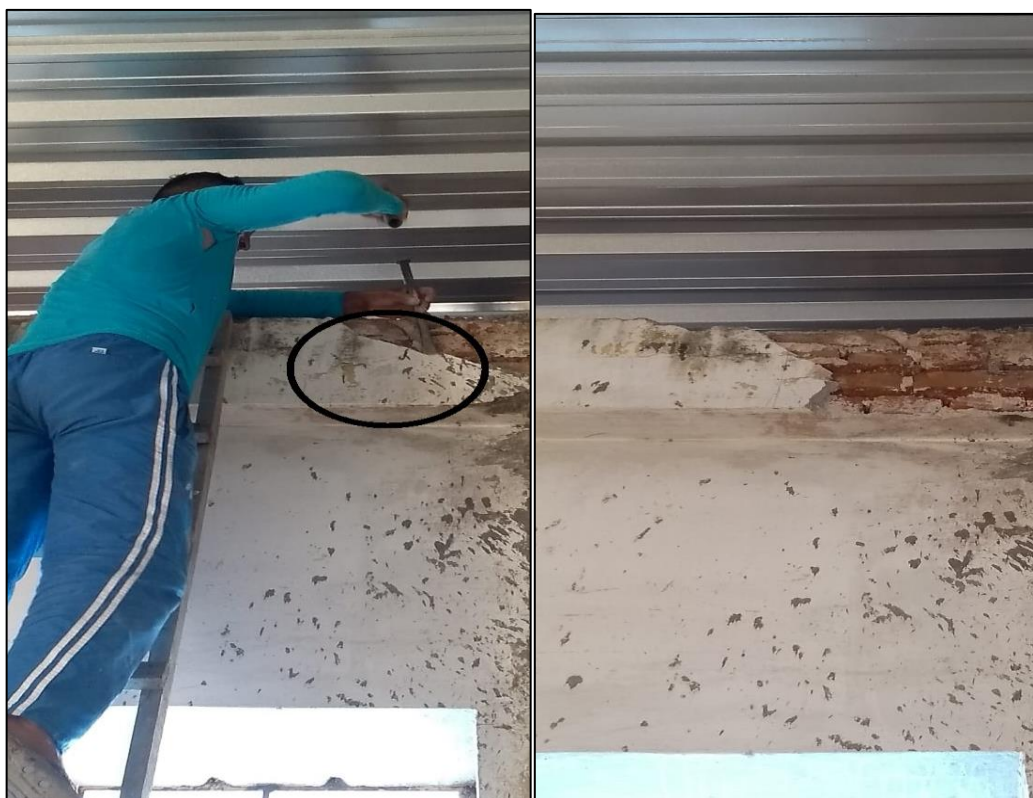
Figura 8 - Extração de amostra: antes e depois

Como técnica de extração das amostras foi realizada o corte manual do revestimento utilizando como ferramentas a marreta e talhadeira, ilustradas na Figura 8, que também representa o antes e depois da extração de uma amostra.

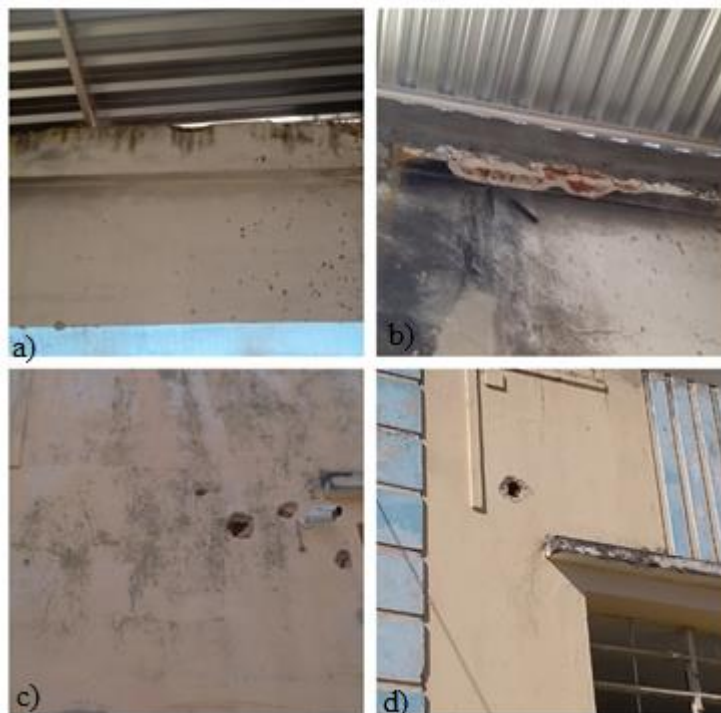
Figura 9 - Alguns dos locais de extração das amostras: a) Fachada interna lateral esquerda; b) Fachada interna lateral direita; c) Fachada externa posterior; d) Fachada externa lateral esquerda.

Como demonstrado nas figuras, os revestimento apresentavam uma certa integridade física, embora apresentassem alguns buracos.

Foi também realizado o registro fotográfico dos locais em que ocorreu a extração dos testemunhos do revestimento, como mostra a Figura 9.

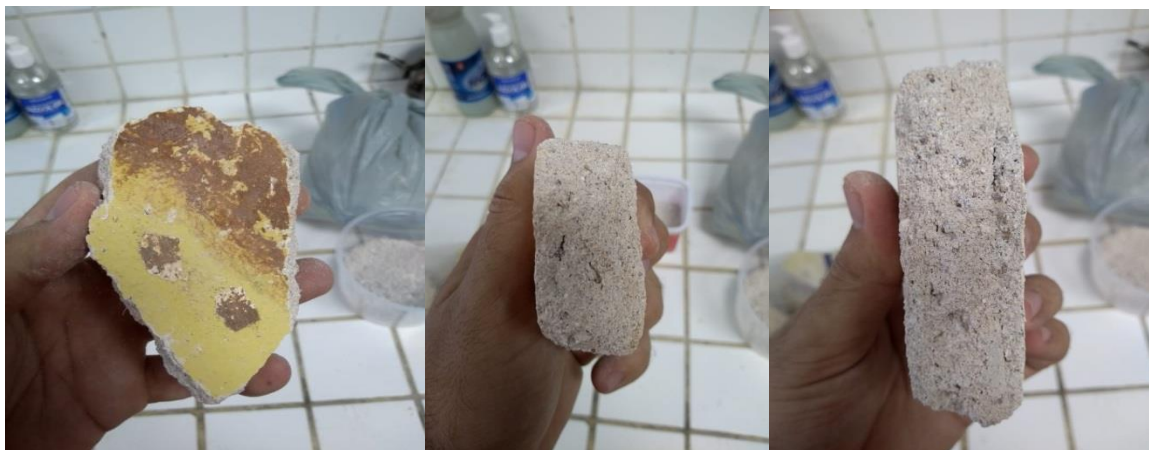
Figura 10 - Amostras após serem extraídas

A Figura 10 mostra uma das amostras extraídas, vista por ângulos diferentes. Na figura é possível observar as partes do revestimento que ficam em contato com o meio (imagem da esquerda), a parte que fica em contato com a alvenaria (imagem central) e a parte da camada do revestimento (imagem da direita).

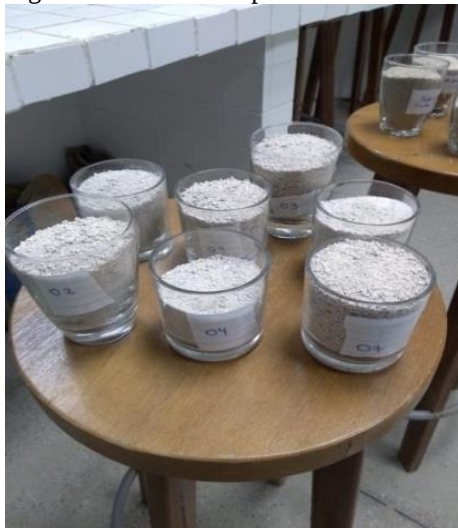
Figura 11 - Amostras após o maceramento.

A preparação das amostras iniciou-se com a remoção da película de tinta existente na superfície das mesmas, logo seguida do maceramento, processo que consiste em fragmentar os pedaços das amostras em pedaços ainda menores, fazendo com que ocorra a sua desagregação, ou seja, a amostra era submetida a uma espécie de moagem manual.

Após o maceramento, as amostras foram pesadas em balança digital com precisão de 0,01g e logo depois seguiram para secagem na estufa por 24 horas, com temperatura variando entre 97 e 106°C, a fim de serem preparadas para sofrerem o ataque ácido.

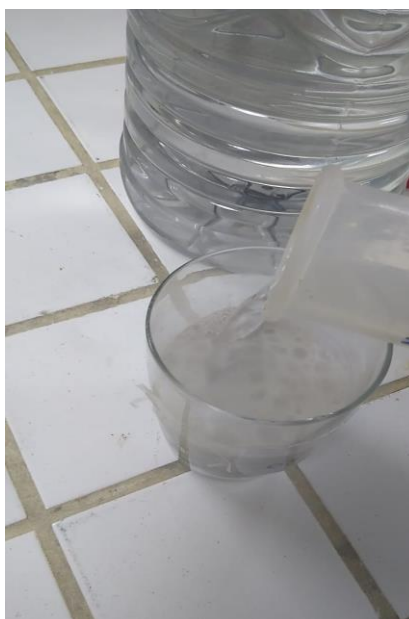
Figura 12 - Realização do ataque ácido.

Para a realização desse procedimento foram utilizados 150 ml de produto com ácido clorídrico a 14% (HCL) em amostras de 100g do revestimento. O ácido clorídrico foi colocado em uma proveta e adicionado à amostra, que estava em um copo de vidro. A partir de então, foi utilizado uma pinça de plástico para mexer o conteúdo da amostra e assim fazer com que o ácido penetre em todo o material. O material é pesado antes e depois do ataque ácido. A colocação do ácido na amostra de argamassa está ilustrada na Figura 12.

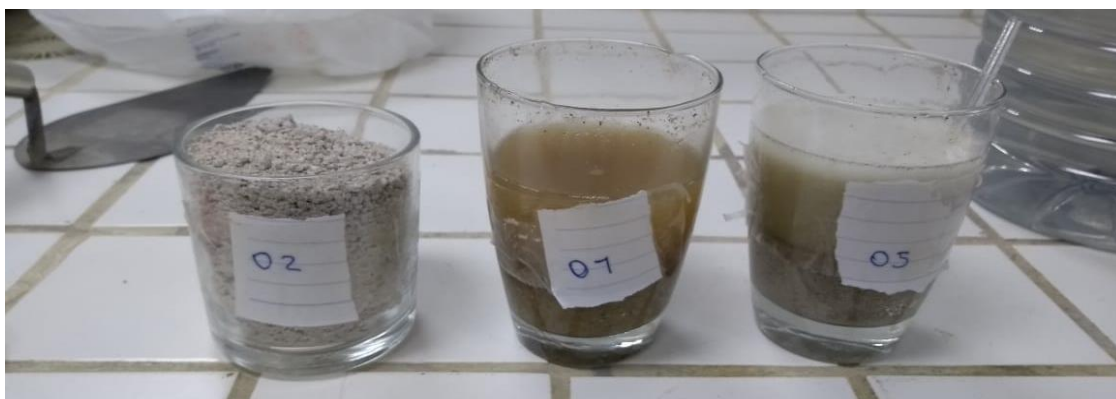
Figura 13 - Fases do ataque ácido.

Na Figura 13, pode-se observar o processo de ataque ácido. A primeira imagem representa a amostra de argamassa moída antes da colocação do ácido; a segunda imagem representa a amostra já em contato com o ácido e a terceira imagem representa a amostra após a conclusão do ataque químico.

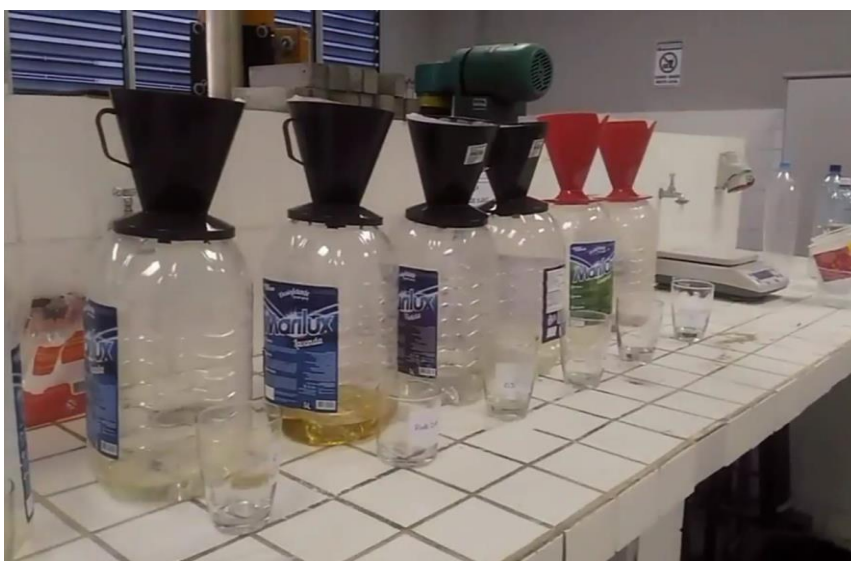
Figura 14 - Processo de remoção do ácido por meio de filtragem

Após sofrer o ataque ácido, as amostras passaram por um processo de filtragem em papel filtro, objetivando assim a remoção de todo o ácido. Durante o processo de filtração foi utilizado uma pisseta com água a fim de se fazer a limpeza do material que ficou na parte superior do papel filtro, fazendo com que todo material seja filtrado. O processo de filtragem é demonstrado na Figura 14.

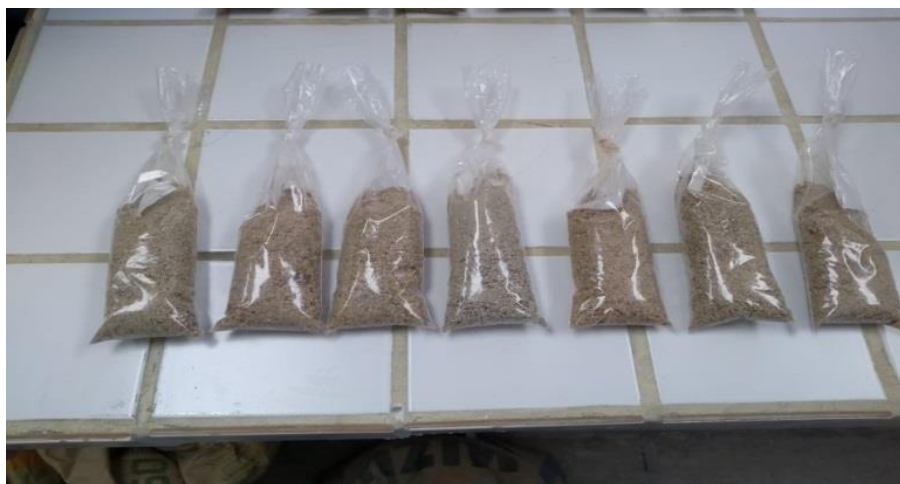
Figura 15 - Amostras antes do ensaio de peneiramento

Após o processo de filtragem, as amostras retornaram a estufa por 24 horas novamente, objetivando assim a secagem por completa do material, para só então ser realizado a pesagem final e o ensaio de granulometria. A Figura 15 mostra as amostras prontas para o ensaio granulométrico, já secas em estufas e tendo seu aglomerante totalmente consumido pela reação com ácido.

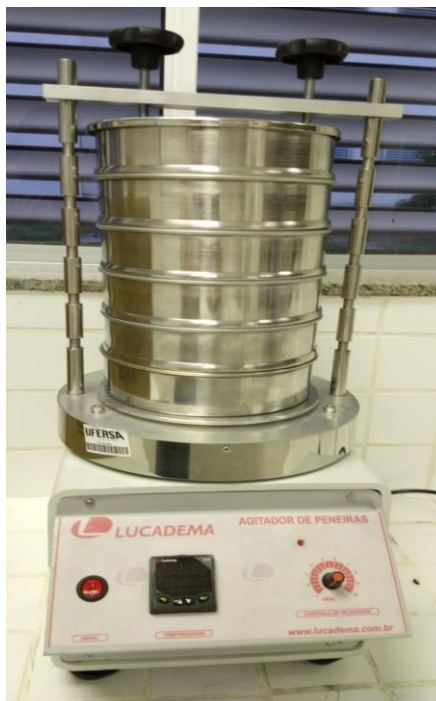
Figura 16 - Jogo de peneiras utilizado.

referido ensaio detinha uma massa de 85g. Uma imagem ilustrando as peneiras utilizadas durante o ensaio é mostrada na Figura 16.

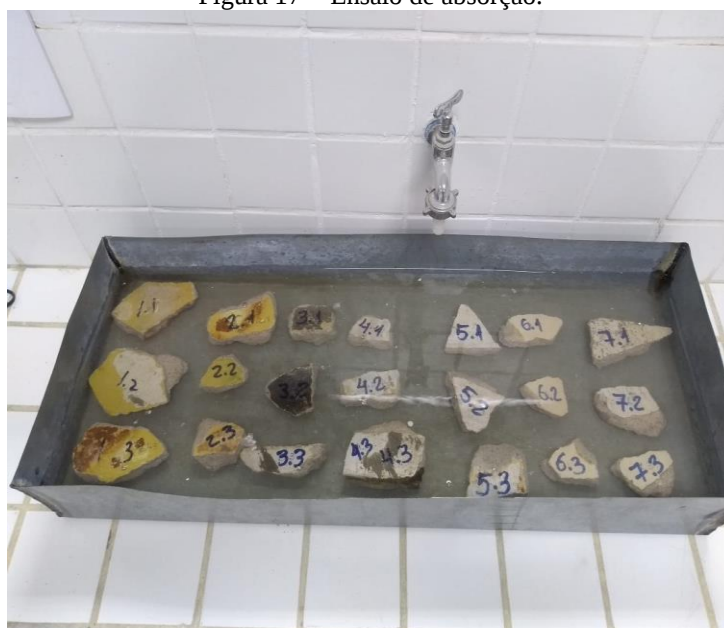
Figura 17 - Ensaio de absorção.

DE VAZIOS E MASSA ESPECÍFICA, que consiste em identificar a quantidade de água que será absorvida pelas amostras através de seus poros. O mesmo foi realizado com três exemplares de cada amostra, afim de que ao final possa se obter uma média da taxa de absorção de cada amostra. As amostras da argamassa extraídas das paredes passaram simplesmente pelo procedimento de remoção da película de tinta e logo depois foram submetidos à secagem em estufa por 24 horas. Após a secagem, as amostras foram pesadas em balança com precisão de 0,01g e em seguida imersas em água, como demonstrado na Figura 17, e observadas sua taxa de absorção durante um intervalo de tempo de 72h de ensaio.
