## ESTUDO DA ACESSIBILIDADE EM UM LABORATÓRIO DE ENGENHARIA DE UMA INSTITUIÇÃO DE ENSINO SUPERIOR

**Objetivo:** Estudar a importância das condições de acessibilidade da circulação externa do laboratório de hidráulica de uma Instituição de Ensino Superior e propor adequações com base nas normas e legislações. **Metodologia:** Revisão bibliográfica, com abordagem descritiva e exploratória, utilizando-se da técnica de observação direta das dependências do laboratório de hidráulica da referida Instituição por meio de registro fotográfico. A análise dos dados deu-se pela comparação das fotos com as normas reguladoras e se a mesma atende a NBR 9050 e NBR 16537, de modo total ou parcial. **Resultados:** acesso na parte térrea, quanto superior não possui rampas, não tem elevadores, nem plataformas, os espaços dentro do laboratório são inadequados. **Conclusão:** Observou-se um déficit na acessibilidade do laboratório de hidráulica, fazendo-se necessário promover a partir da adequação do espaço físico do laboratório de hidráulica da referida Instituição, melhorias na acessibilidade. Há diversas oportunidades de melhoria a serem aproveitadas e colocadas em prática para transformar o referid

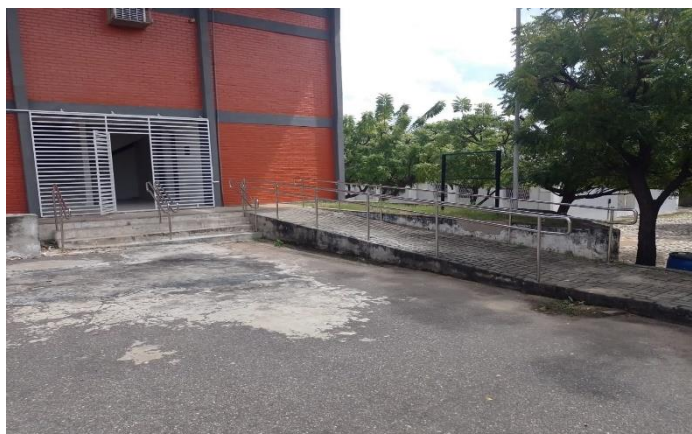
**Figura 1:** Entrada do laboratório e fachada.

Na figura abaixo é possível visualizar que na entrada não existe uma rampa próximo as escadas, não possui piso antiderrapante, nem sinalização da rampa já existente. Observa-se que a entrada do laboratório atende só parcialmente aos requisitos mínimos de acessibilidade previsto na NBR 9050.

Mediante análise das fotografias 1, 2 e 3, sugere-se, portanto, que o laboratório siga a legislação vigente da NBR, e coloque tanto nas escadarias quanto nas rampas suportes de acesso, sugere-se que sejam colocados sinalizadores e placas facilitando assim a comunicação, conforme mostrado na figura a seguir.

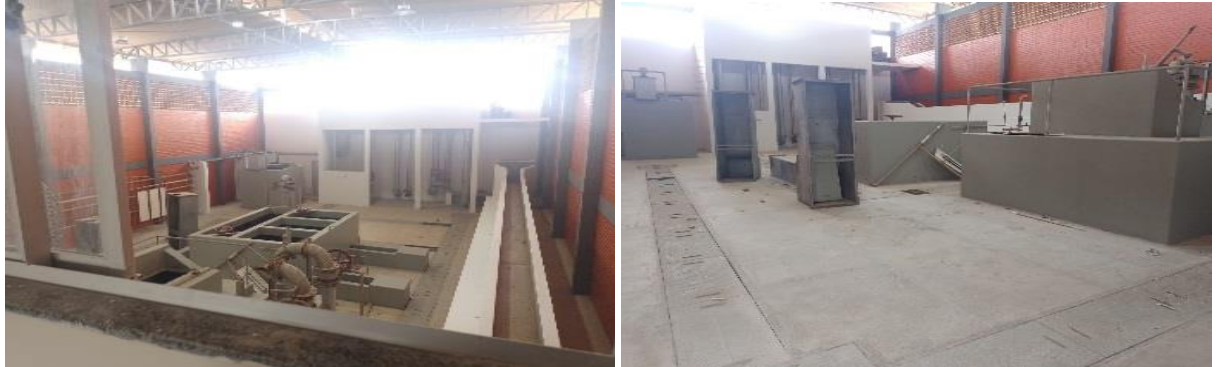
**Figura 2:** Interior do laboratório

Na figura 2 é possível observar, que dentro do laboratório não existe rampas, nem sinalizações. Além disso, é possível observar que dentro do laboratório não atende totalmente a NBR 9050.

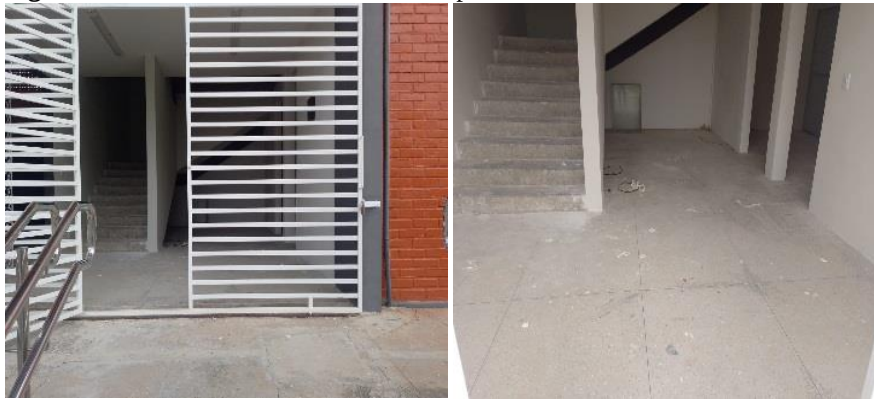
**Figura 3:** Entrada do laboratório e acesso primário

Na figura 3, percebe-se que após a entrada principal, para seguir dentro do interior do laboratório não existe rampas, nem sinalizações nem elevador, para dar acesso para partes superiores do laboratório. Portanto, a mesma não atende nem a NBR 9050 nem a NBR 16537.

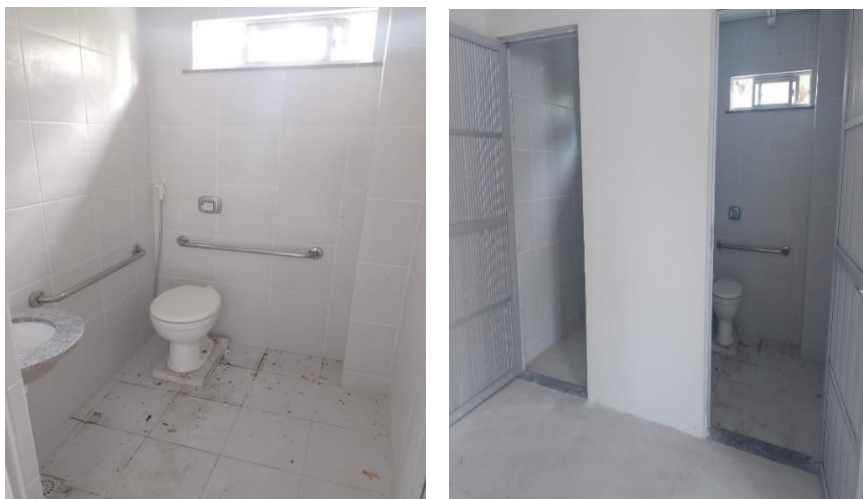
**Figura 4:** Acesso aos banheiros do laboratório e seu interior

Não obstante, na figura 4 a seguir, observa-se que o acesso ao banheiro não possui sinalizações, porém, em seu interior, é possível visualizar que próximo aos vasos sanitários existe suportes para facilitar o acesso a pessoas com deficiência, portanto, isso demonstra que o laboratório nessa parte, atende parcialmente a NBR 9050.

Mediante análise da figura 3, sugere-se que no banheiro sejam realizadas as seguintes ações de acessibilidade mediante a NBR 9050. Além disso, sugere-se que sejam colocados sinalizadores e placas facilitando assim a comunicação.

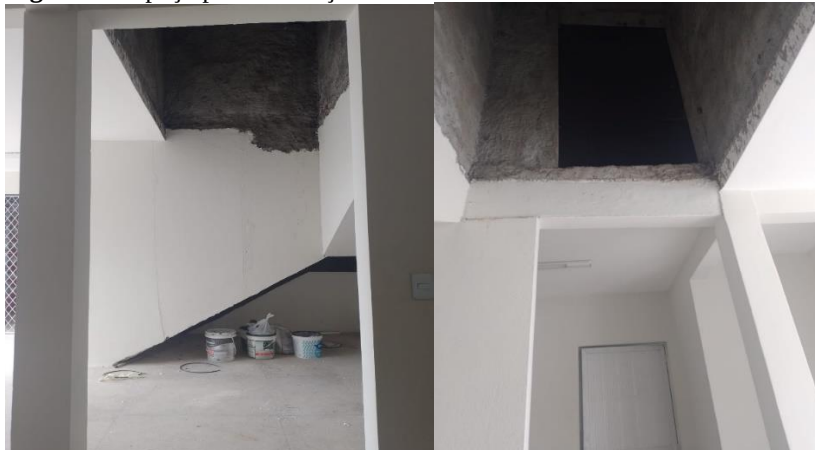
**Figura 5:** Espaço para instalação do elevador ao lado da escadaria.

Na figura 5 abaixo, observa-se a existência de um espaço específico para que instalação de um elevador, porém, até o momento da coleta de dados do presente estudo, a inserção do elevador não foi iniciada.
