## **ELEMENTOS DE ACESSIBILIDADE EM UM EQUIPAMENTO ESCOLAR: ESTUDO DE CASO**

### **RESUMO**

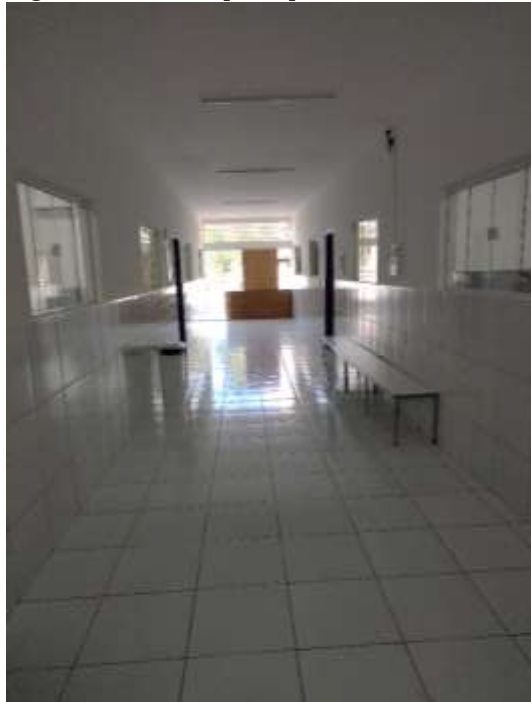
A escola conta com dois acessos principais, uma entrada/saída e a outra é um portão de emergência. Os corredores são idênticos (largos e extensos), os quais acessam quatro salas de aula, duas do lado direito e duas do lado esquerdo (Figura 1). Nota-se que as extensões são superiores aos 10,0 m, permitindo uma boa circulação para as pessoas, incluindo as pessoas em cadeiras de roda, caso haja necessidade.

Figura 1: Corredor principal onde entram os alunos e 1 sala de aula de cada lado

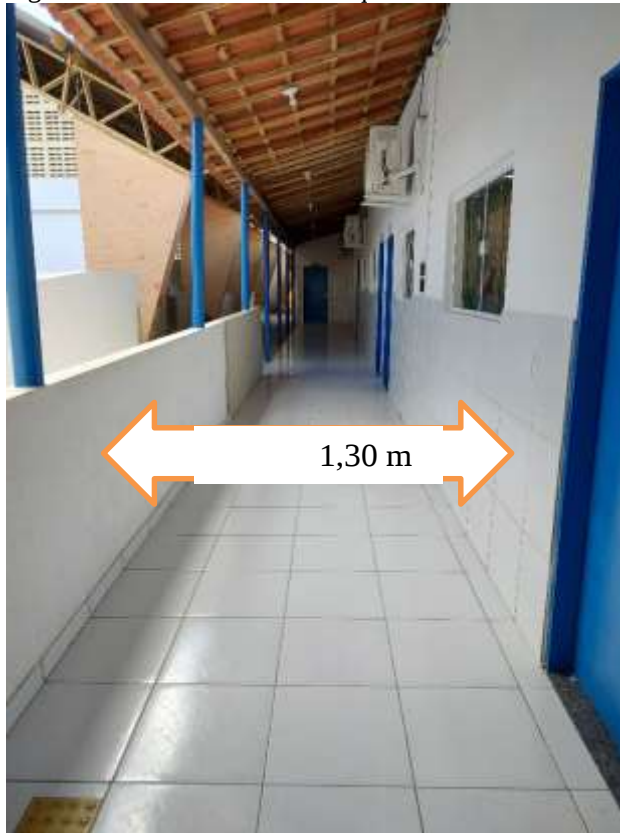
Figura 2: Corredor de acesso a quadra e todas as salas de aulas externas

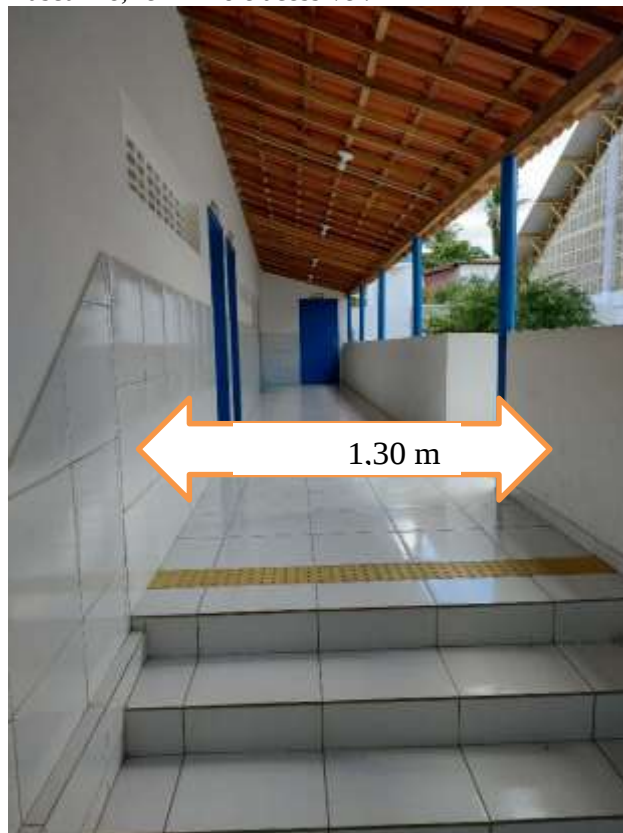
Neste corredor dos acessos as salas externas e banheiros, nota-se a presença de três degraus (Figura 3), que formam uma escada e atendem a norma, pois sua largura é 1,30 m, maior que a largura mínima admissível.

Os pisos apresentam sinalizadores táteis amarelos que servem como uma medida de segurança para caso de alguma pessoa com deficiência visual (PCDV), além de ser antiderrapantes, onde nota-se mais a presença deles na rampa e no banheiro acessível.

Figura 3: Corredor externo que dá acesso a rampa do lado direito, e aos 3 banheiros para os alunos, masculino, feminino e acessível.

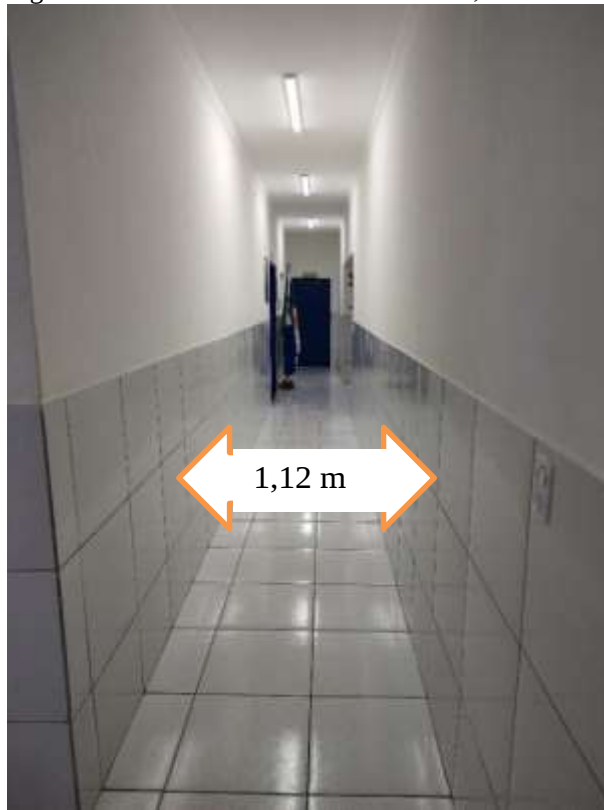
Dentro da escola, todos os vãos são conectados por um corredor, que é o local onde mais há circulação de pessoas, ele dá acesso ao outro lado do vão principal e ao refeitório. Verificando a sua largura de 1,12 m (Figura 4), percebeu-se que ela não obedece a largura mínima das definições da Norma ABNT 9050/20, já que para corredores de uso público a norma determina 1,50 m.

Figura 4: Corredor de acesso ao refeitório, e no fundo as salas da direção e professores

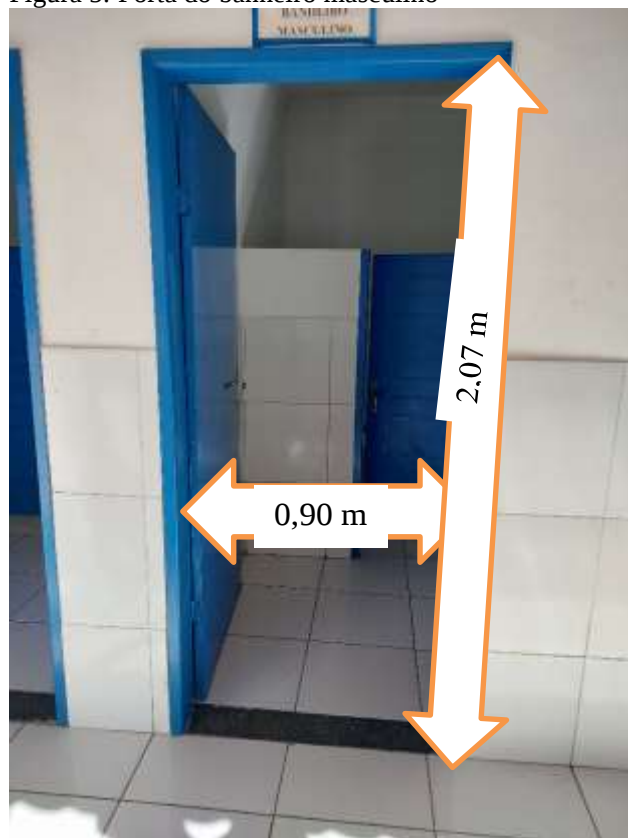
Todas as portas da escola têm a mesma altura de 2,07 m e largura de 0,90 m. A figura apresenta a porta do banheiro masculino. ao compará-la com as portas das salas de aula, pode-se notar que elas não atendem a norma, ficando abaixo na sua altura já que o necessário é 2,10.

Figura 5: Porta do banheiro masculino

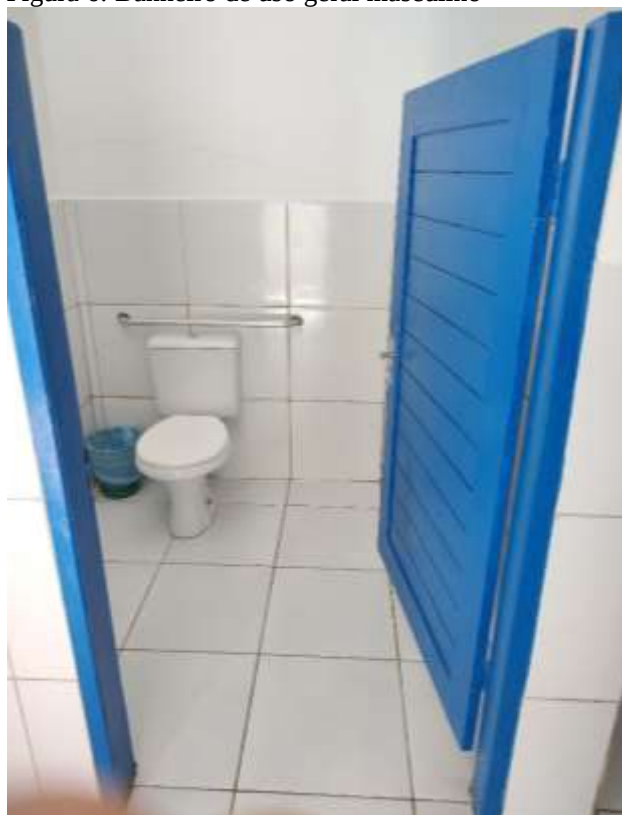
A escola possui cinco banheiros: sendo dois para o uso em geral dos alunos, sendo um masculino e um feminino (Figura 6), um banheiro com acessibilidade que ficam localizados na parte dos corredores que interligam a quadra com a escola. Os outros dois banheiros, são para o uso exclusivo da equipe de direção e professores.

Figura 6: Banheiro de uso geral masculino

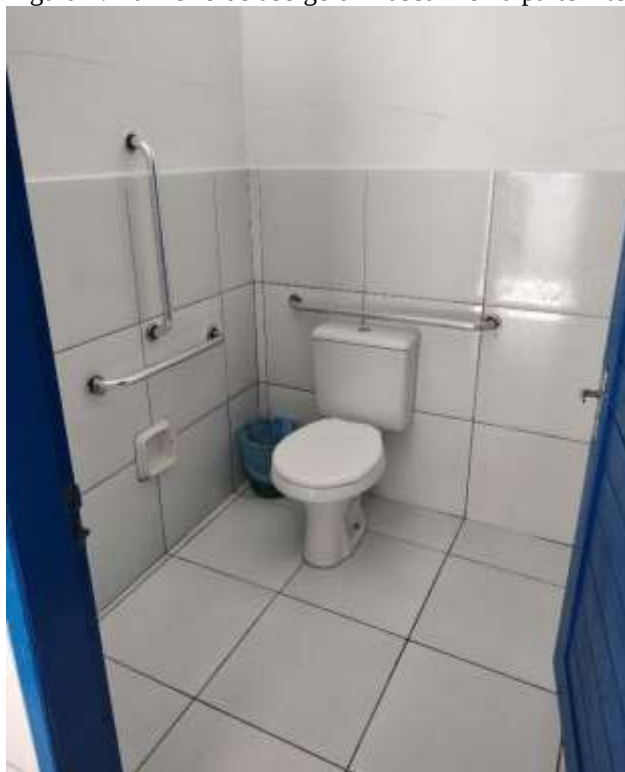
Notou-se que o número mínimo de sanitários acessíveis está de acordo com a NBR 9050/20, e que os banheiros para o uso geral têm as barras de apoio só na parte interna (Figura 7). Como já foi visto no trabalho, as portas não atendem a necessidade da norma, mas dentro do banheiro o seu espaço interno ao abrir, a porta fica impossibilitado o giro de 360°.

Figura 7: Banheiro de uso geral masculino na parte interna

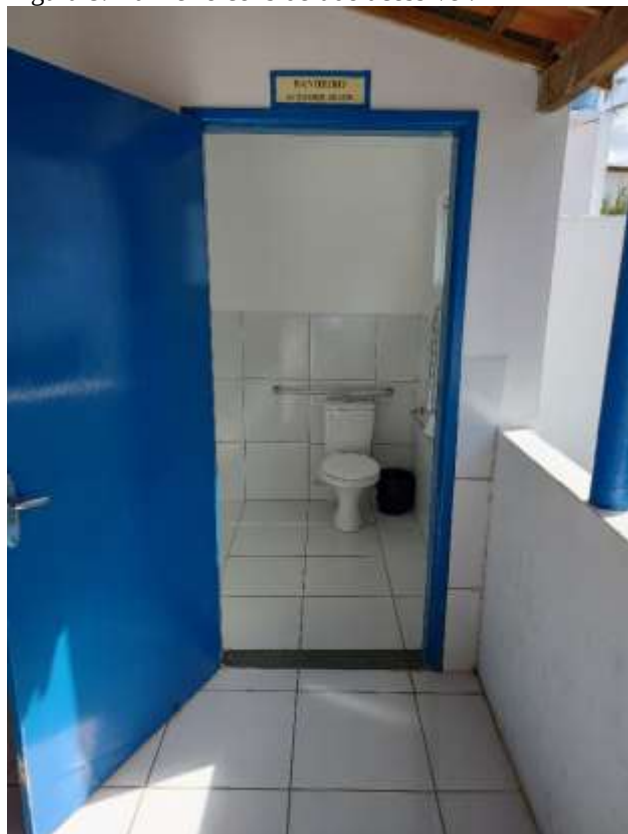
É importante ressaltar que no banheiro considerado acessível (Figura 8), poucas pessoas sabiam de sua existência, e entre, ele se encontrava trancado. Como a escola tem

no banheiro de uso geral o espaço destinado as pessoas com deficiência ou com restrição de mobilidade, o banheiro acessível não estava disponível, porque não houve a necessidade ainda.

Figura 8: Banheiro considerado acessível.

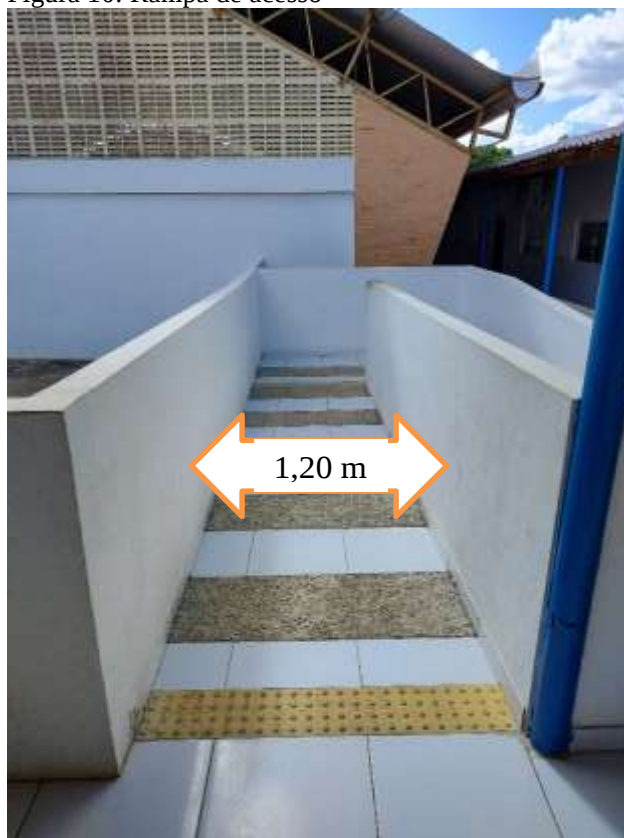
A única rampa de toda a infraestrutura da instituição está localizada na parte que interliga os banheiros com a quadra (Figura 10); com 1,20m apresentava largura mínima admissível, a rampa não é cercada por corrimões e sim com uma pequena parede (Figura 11), e como determina a norma ABNT 9050 no artigo 6.6.2.9 que as rampas que possuem paredes não são necessárias a presença de corrimões, o que torna adequado esse elemento, nesse critério específico.

Por meio da equação:  $i = h * 100 / c$ . Pode calcular a inclinação da rampa desta escola, e o resultado que é dado em porcentagem foi de  $i = 8,3\%$ , já que estava com 12 m de comprimento e altura de 1 m; o que implica que a rampa atende a Norma com relação a inclinação, sendo o valor máximo determinado no Quadro 1. Vale salientar que para reformas esse valor de inclinação pode chegar ao valor de 12,5%, mas na rampa analisada o valor da inclinação é o máximo valor indicado para obras sem reformas.

Figura 10: Rampa de acesso

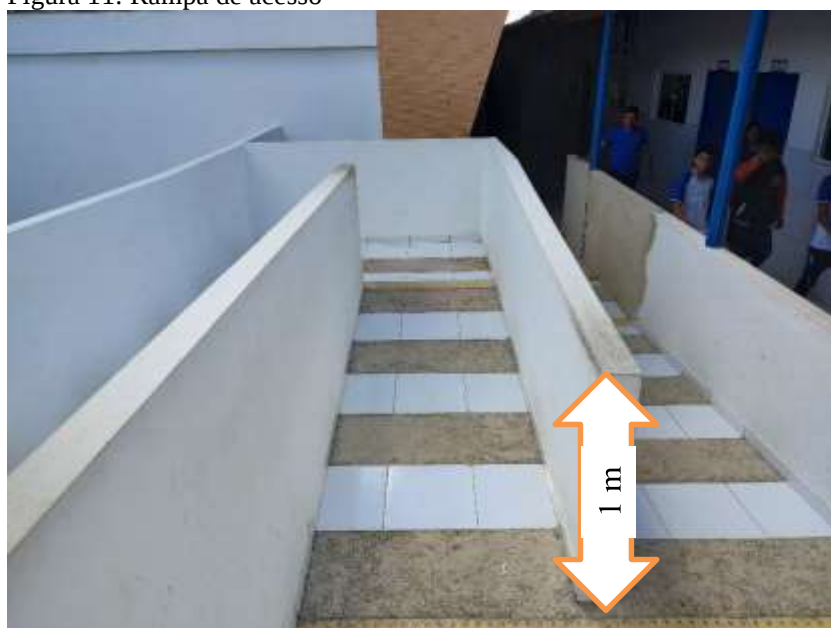
Figura 11: Rampa de acesso
