## AVALIAÇÃO DE CONFORMIDADES DAS INSTALAÇÕES DE PROTEÇÃO E COMBATE A INCÊNDIO EM UM EDIFÍCIO LOCALIZADO NA CIDADE DE MOSSORÓ/RN.

O referido trabalho consiste em avaliar o sistema de segurança contra incêndio de um edifício residencial situado no município de Mossoró, verificar se estes estão em conformidade com a legislação vigente a sua época de construção no Brasil, com base nas normas técnicas da ABNT e o código do corpo de bombeiros do estado do Rio Grande do Norte.

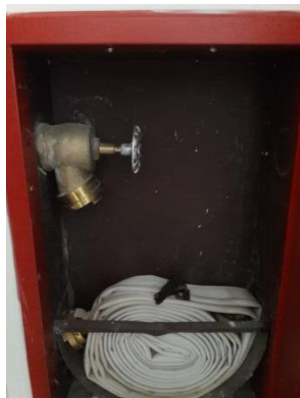
O edifício possui 13 hidrantes, 1 em cada pavimento, onde estes estão localizados em um pequeno espaço recuado ao lado da caixa do elevador (Figura 1), que torna difícil a visualização e acesso a esses equipamentos. Todos os abrigos possuem mangueiras com lances de 15 metros e 1 ½" de diâmetro enroladas na forma aduchada, ao todo, foram encontradas 25 mangueiras. Em todos os abrigos foram encontrados esguichos do tipo agulheta e chave de engate tipo storz ( Figura 3). Apenas um dos abrigos avaliados (Figura 2) não estava bem conservado, haviam teias de aranhas, cascas de bananas e sinais de oxidação em alguns pontos.

Figura 2 – Caixa do hidrante (Autoria própria).

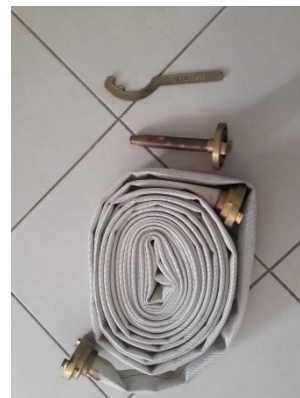
Figura 3- Acessórios (Autoria própria).

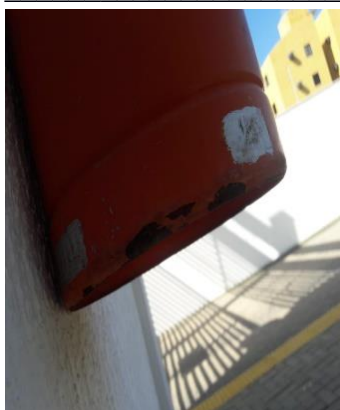
Foram encontrados 36 extintores no edifício, dentre esses haviam 3 tipos de agentes extintores, 17 extintores de água pressurizada, 18 extintores de pó químico e apenas 1 extintor de CO<sub>2</sub>. Todos os extintores estavam dentro do prazo de validade e obedecendo o prazo do último teste hidrostático, todos os extintores estavam com as mangueiras e lacres de proteção dentro dos conformes. As não conformidades no sistema foram observadas em dois quesitos, o primeiro foi em relação as carcaças dos extintores, alguns carcaças estavam apresentando pequenos sinais de oxidação como pode ser visto na Figura 4, a segunda desconformidade foi com relação a pressão visualizada no manômetro (Figura 5), onde esta estava fora dos limites aceitáveis em 11 extintores, em alguns casos a pressão nos extintores subiu.

Figura 4- Carcaça do extintor (Autoria própria).

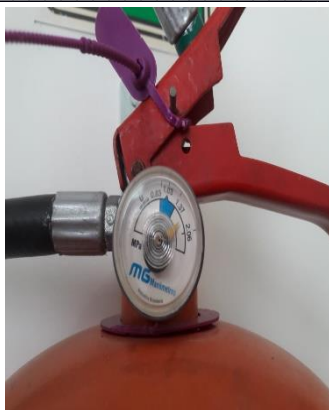
Figura 5- Manômetro (Autoria própria).

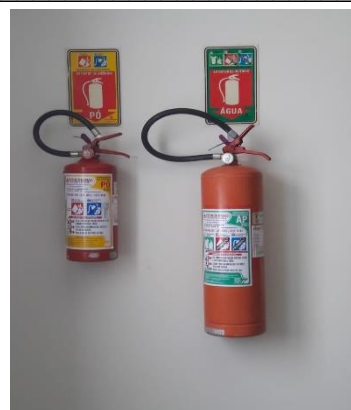
Segundo o código do corpo de bombeiros do estado, para edificações de risco “A” - para cada 250 m<sup>2</sup> ou pavimento, um jogo de extintores para classes A, B e/ou C, devem ser colocados preferencialmente juntos, devendo-se ser observada a distância máxima a ser percorrida pelo operador, que é de 20 m, sendo essa especificação atendida no edifício analisado, sendo um jogo por pavimento tipo, 5 jogos no pavimento térreo, 1 na central de gás, como mostrado na Figura 6.

Figura 6- Conjunto de extintores (Autoria própria).

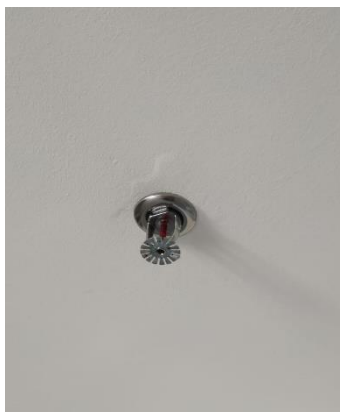
O sistema de chuveiros automáticos é do tipo ampola de vidro, conforme o tipo de elemento termosensível com líquido na cor vermelha como mostrado nas Figuras 7 e 8, com tubulação em aço galvanizado, apresentando uma vazão de 771,04 L/min. A reserva técnica de incêndio possui volume de 11566 L, o acionamento do sistema pode ser feito de maneira automática ou manual. Em todo o edifício foram localizados 56 chuveiros, sendo 20 localizados no térreo e os demais distribuídos entre os pavimentos, sendo 3 por andar. Não foi verificada nenhuma obstrução aos jatos de água dos equipamentos, onde cada bico oferece uma área de cobertura de 21 m<sup>2</sup>.

Figura 7 – Ponto de chuveiro (Autoria própria).

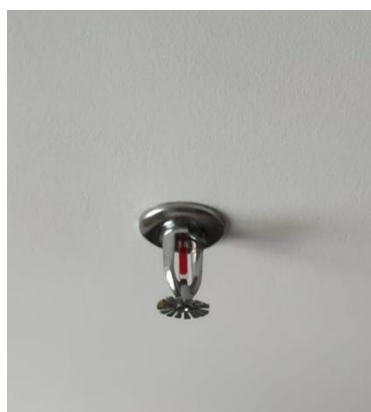
Figura 8 – Sprinkler (Autoria própria).

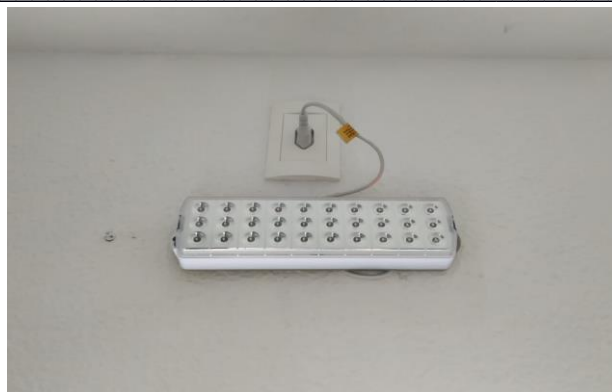
O sistema de iluminação de emergência é do tipo Blocos autônomos, o edifício não possui gerador nem central de iluminação. Em casos de interrupção da alimentação normal da rede, as luminárias autônomas entrarão em funcionamento imediatamente, estas estão programadas para funcionar na capacidade máxima, com fluxo luminoso de 90 lumens e duração de 2,5 horas. A iluminação utilizada é de aclaramento, e as luminárias só são encontradas nas escadas, sem sinalização. O edifício possui 13 luminárias do tipo 30 leds (Figura 9), a uma altura de 2,5 m do piso.

Figura 9- Iluminação de emergência (Autoria própria).

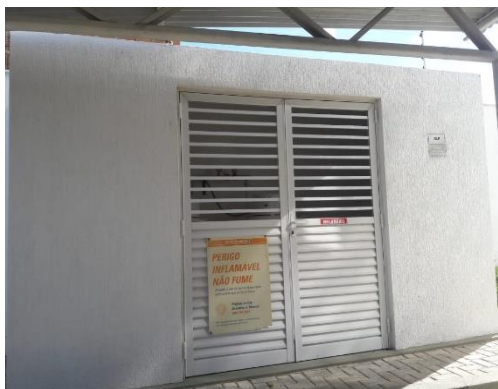
A central de gás liquefeito de petróleo (Figura 10) está situada encostada a parede limite do terreno, ao fundo do prédio, próxima ao estacionamento. Possui capacidade de 380 Kg, segundo o código do corpo de bombeiros do estado, o afastamento mínimo entre a central e a edificação é de 0,00 m, para cargas de até 540 Kg, como foi verificado a distância de 2,05 m está de acordo com a legislação vigente na data de aprovação do projeto. A legislação ainda mencionava uma distância mínima de 1,00 m dos recipientes até garagens e entre estes deve haver mureta de proteção com no mínimo 0,60 m de altura, no edifício em questão a distância até a garagem foi respeitada, porém não há mureta de proteção, porém a central fica cerca de 70 cm acima do nível da garagem. A central foi construída em alvenaria de tijolo com revestimento em argamassa (paredes) e concreto (laje), possui ventilação natural, em local de fácil acesso, sem trânsito de pedestres.

Figura 10- Central de gás liquefeito de petróleo (Autoria própria).

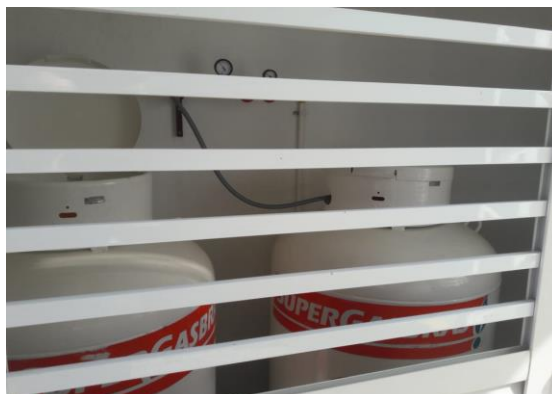
Figura 11- Botijões (Autoria própria).

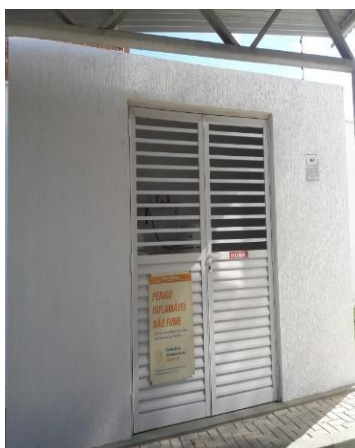
Grande parte das sinalizações do edifício não estão em conformidade com as normas da data de aprovação do projeto. As saídas de emergência não estão sinalizadas, as únicas portas que receberam a sinalização foram as portas corta-fogo, indicando que deverão permanecer fechadas. A sinalização vertical foi respeitada em todos os locais onde haviam extintores (Figura 13), e em média, obedecendo a altura estabelecida pela legislação de 1,80 m. Entretanto não havia sinalização horizontal em nenhum local onde haviam extintores, mas essa não se faz obrigatória. Em todos os hidrantes verificados notou-se a ausência da sinalização, tanto horizontal como vertical, havia apenas a identificação do hidrante na porta do abrigo (Figura 14). A sinalização na central GLP está conforme as normas, apresentando além da sinalização para identificação do local, sinalização de alerta e proibição, com as inscrições “PERIGO” “INFLAMÁVEL” E “NÃO FUME”, como mostrado na Figura 12.

Figura 12- Central GLP (Autoria própria).

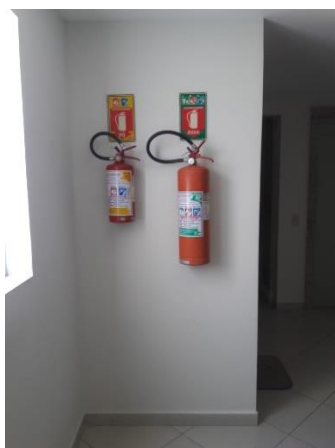
Figura 13- Extintores (Autoria própria).

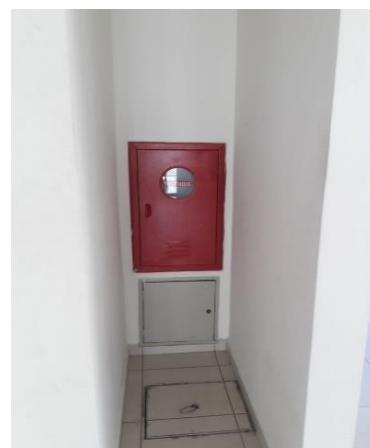
Figura 14- Hidrante (Autoria própria).

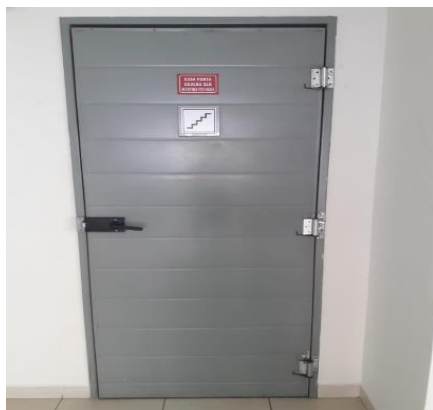
de acesso são do tipo corta-fogo, com tempo de resistência ao fogo de 90 minutos ( P-90), como indica a figura 15. A porta de saída é do tipo dupla com abertura total de 1,8 m (Figura 16).

Figura 15- Porta corta-fogo (Autoria própria).
