**ANÁLISE DA CORROSÃO EM UMA PRAÇA DA CIDADE DE PAU DOS  
FERROS - RN**

Trabalho de conclusão de curso  
apresentada a Universidade Federal Rural  
do Semi-Árido – UFERSA, Campus de  
Pau dos Ferros como requisito para  
obtenção do título de Bacharel  
Interdisciplinar em Ciência e Tecnologia.

Analisar os processos corrosivos instaurados nas estruturas de uma praça pública do bairro São Geraldo no município de Pau dos Ferros/RN.

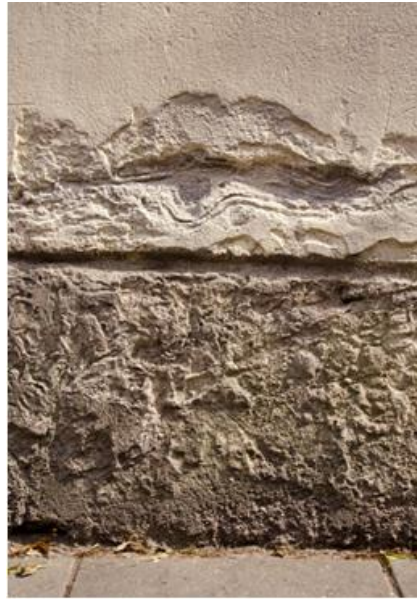
Figura 2: Corrosão química em concreto armado.

Um exemplo cotidiano dessa corrosão acontece nas armaduras inseridas nas estruturas de concreto, onde inicialmente estão protegidas pelo cobrimento regulamentado em projeto, formando uma barreira física aos fatores externos, entretanto, a perda dessa proteção desencadeia e acelera um processo de deterioração. A corrosão em si só é possível quando o concreto se torna suficientemente permeável a ponto de permitir a penetração de íons até a armadura, juntamente com a água e o oxigênio, como ilustrado na Figura 2 (SOARES; VASCONCELOS e NASCIMENTO, 2015).

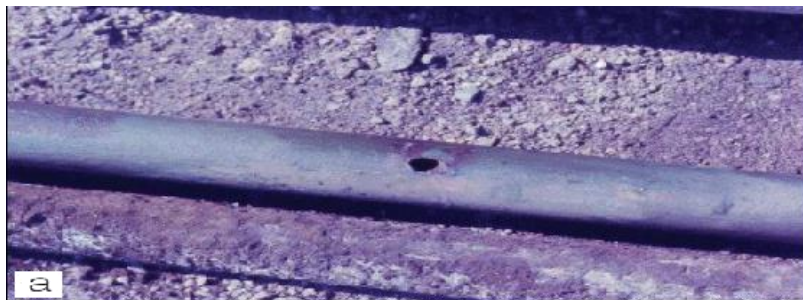
Figura 3: Corrosão eletrolítica em tubulação.

A corrosão eletrolítica se trata de um processo eletroquímico não espontâneo, imposto a aplicação de uma corrente elétrica externa. Habitualmente, esse fenômeno decorre de correntes de fuga, vulgarmente chamadas de parasitas ou estranhas, ocorrendo principalmente em tubulações de petróleo e de água, cabos telefônicos subterrâneos, tanques de postos de gasolina, etc. Na maioria das vezes as correntes “escapam” devido a isolamentos ou aterramentos deficientes ou fora dos padrões técnicos especificados, causando furos isolados nas instalações no momento de descarga no solo, como pode ser observado na Figura 3 a seguir (MAINIER e LETA, 2001).

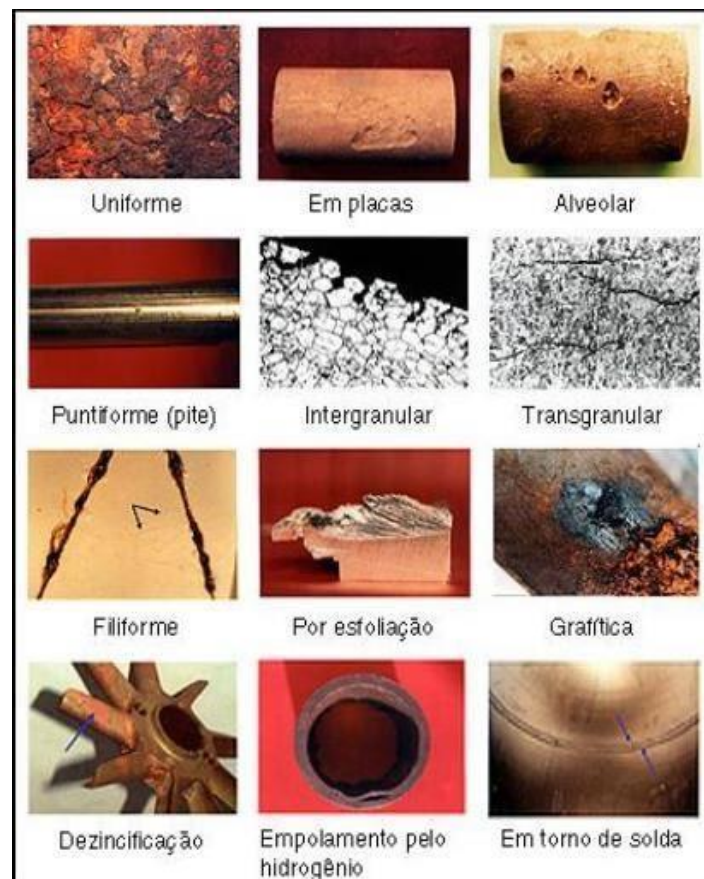
Figura 4: Formas de corrosão.

A corrosão acontece por diferentes formas, conforme Figura 4 e Tabela 1, e sua classificação pode ser efetuada através da aparência do material corroído. Elas são expressas considerando as diferentes causas e mecanismos (PANNONI, 2011; GENTIL, 2007), observando-se:

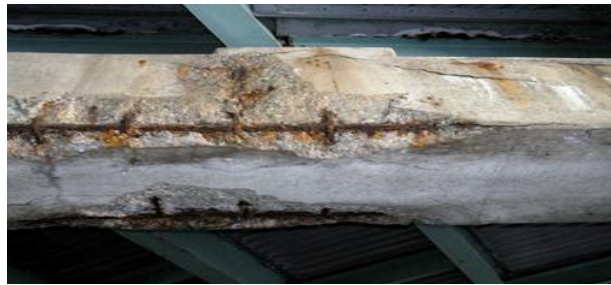
Figura 6: Carbonatação.

A presença de  $\text{CO}_2$  atmosférico intensifica a reação de carbonatação, onde a redução consequente do pH nos poros reduz a película passivadora, e origina o processo corrosivo das armaduras, tornando-se o principal responsável por patologias às estruturas de concreto. Esse processo é caracterizado por ser demasiadamente lento e diretamente relacionado às condições ambientais e do traço do concreto, Figura 6 (NEVILLE, 1997; RAMEZANIANPOUR *et al.*, 2000).

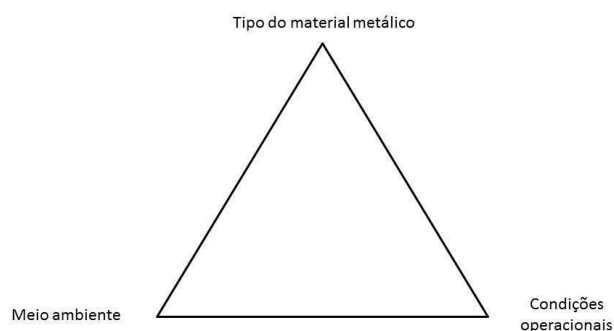
Figura 11: Triângulo da corrosão.

Henrique *et al.* (2017) falam que é possível a detecção da corrosão por esse método, de forma a exemplificar como a mesma se manifesta, tendo em vista o meio ambiente, como chuva, vento, sol, solo, entre outros, e varia de acordo com o tempo de exposição do material. A Figura 11 exhibe o triângulo da corrosão.

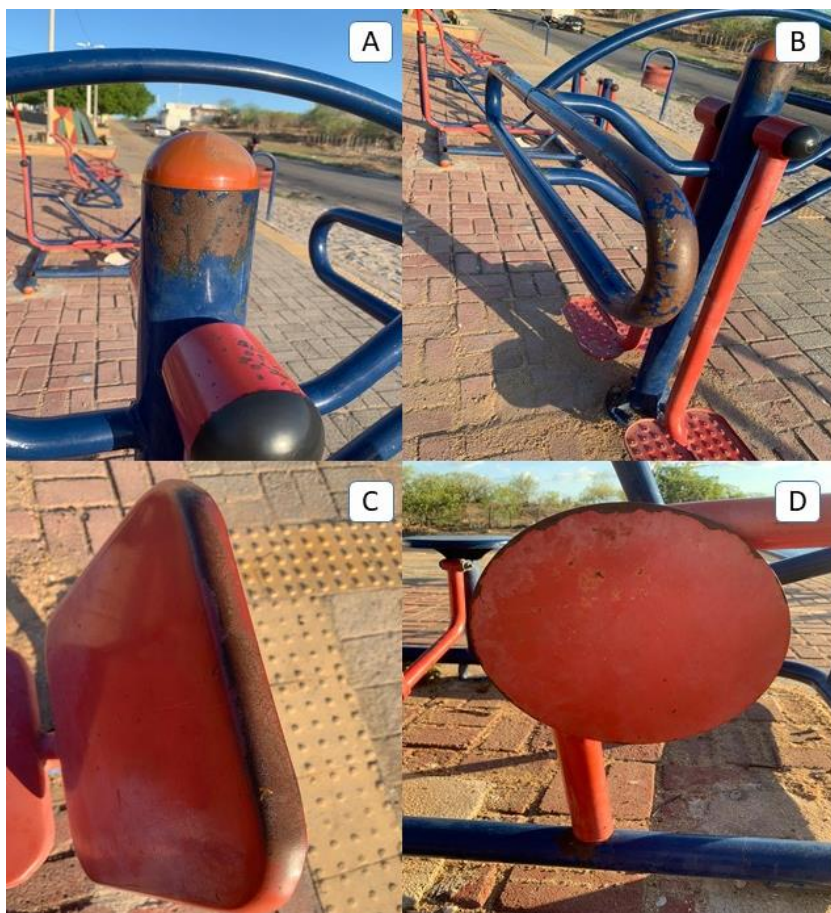
Mediante isto, os materiais que mais foram afetados pela corrosão são os provenientes da academia ao ar livre, pois, os mesmos são expostos a condições de intempéries. Também detectou-se diferentes formas de corrosão ao longo das estruturas dos aparelhos, para tais, destacam-se a corrosão uniforme, que caracteriza-se por acontecer na superfície do material, a por esfoliação, que ocorre paralelamente à superfície, deixando-o separados em camadas, provocando o inchamento do material, alveolar, caracterizado por pequenas escavações com profundidade rasa, por pite, que são pequenos orifícios com profundidade considerável e pelo cordão de solda, caracteriza-se por ocorrer de forma intergranular. A Figura 14 apresenta os aparelhos da academia que sofreram corrosão uniforme e em torno do cordão de solda.

Figura 14: A) Aparelho de rotação vertical com corrosão uniforme. B) Aparelho com corrosão uniforme e em torno do cordão de solda. C) Aparelho de Remada com corrosão uniforme. D) Estrutura com corrosão em torno do cordão de solda.

De acordo com Lima (2017), a corrosão uniforme é a única que o projetista pode identificar na fase de projetos, e tem como principal característica a perda da área superficial em decorrência do desgaste que o material sofre. Para Oliveira (2012), também é conhecida como generalizada, a corrosão uniforme ocorre de uma reação química ou eletroquímica, e do ponto de vista técnico, não traz grandes problemas, pois é fácil de ser tratada. Visto isto, a maioria dos aparelhos da academia de ginástica encontram-se com corrosão uniforme em quase todos os pontos de suas estruturas e em torno do cordão de solda como mostrado na Figura 14.

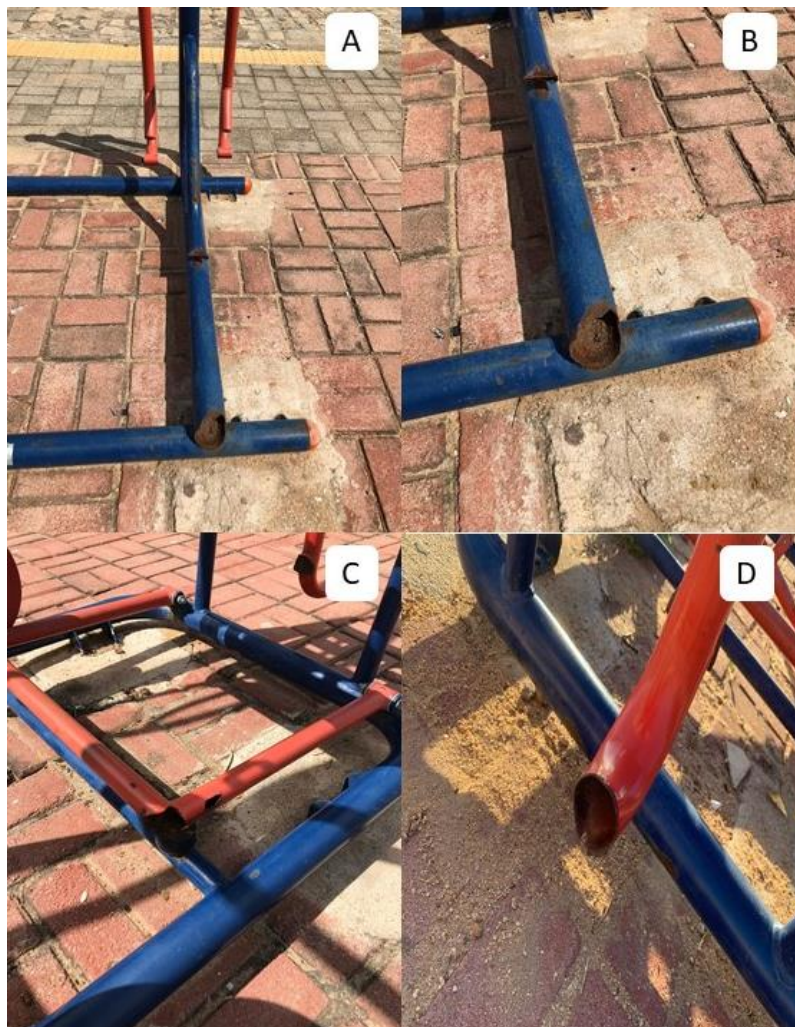
estão rompidas. Nos pontos em que ocorre a interseção das peças metálicas detectou-se a presença de processos corrosivos em torno do cordão de solda, que contribuiu ainda mais para a atual situação da academia. A corrosão em torno do cordão de solda acontece devido a uma diferença de concentração de íons de ferro (Fe), ocasionada pelo excesso de temperatura no processo de soldagem e, se não for aplicada uma quantidade mínima de proteção através de tintas anticorrosivas, inicia-se um processo natural destrutivo em contato com o meio atmosférico. A Figura 15 demonstra as estruturas metálicas com corrosão por esfoliação e em volta do cordão de solda.

Figura 15: A) Simulador de caminhada com corrosão por esfoliação e em torno do cordão de solda. B) Estrutura com corrosão por esfoliação. C) Aparelho com corrosão por esfoliação. D) Peça com corrosão em torno do cordão de solda.

Segundo Amaral, Correia e Pereira (2008), a corrosão por esfoliação ocorre em várias camadas do material, provocando o inchaço da superfície e o seu desgaste. Em algumas

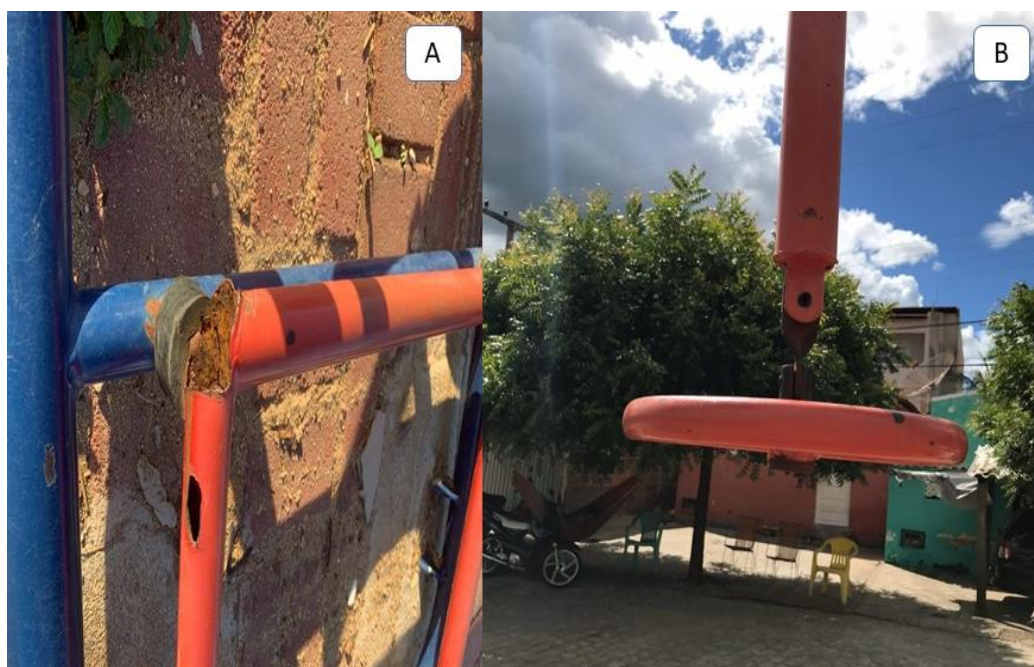
Figura 16: Diferentes tipos de corrosão na mesma estrutura metálica.

armaduras dos aparelhos, verificou-se a ocorrência de mais de um tipo de corrosão numa mesma estrutura. Isto pode ser explicado, uma vez que os materiais estão em contato com o meio atmosférico, logo ocorre as trocas eletrolíticas do Ferro (Fe) com elementos presentes na atmosfera. Outros fatores que contribuem para tais processos corrosivos são a exposição a intempéries (chuva, ventos, diferença de temperatura) e esforços mecânicos (advindos do constante uso desses aparelhos nas atividades físicas). É o caso da Figura 16 que retrata equipamentos com diferentes processos corrosivos.

A) Corrosão por esfoliação e alveolar. B) Corrosão puntiforme, ou por pite e corrosão uniforme.  
Fonte: Autor (2020).

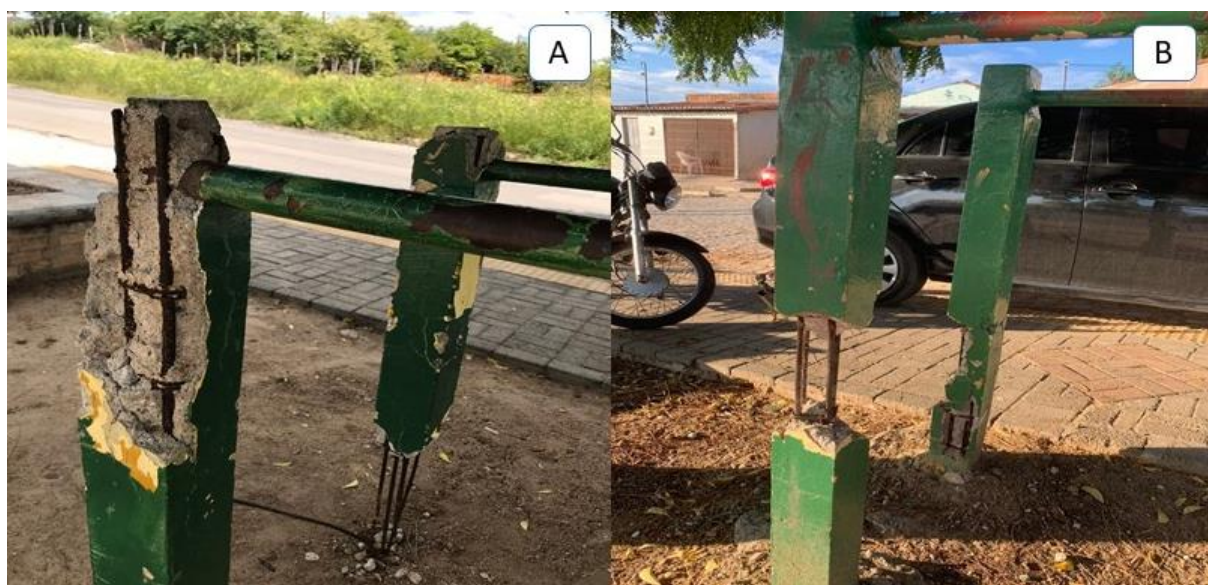
No que diz respeito às estruturas de alvenaria, identificou-se que as mesmas contêm em suas superfícies intensos processos corrosivos, e em algumas delas o desgaste favoreceu a exposição da estrutura metálica do concreto, e esse foi submetido a fatores externos que intensificaram a ocorrência da corrosão, é nítido a concentração da oxidação do ferro (ferrugem) em toda a superfície da armadura metálica.

Pelo fato do Carbonato de Cálcio (CaCO<sub>3</sub>) resultante possuir volume maior que o hidróxido de cálcio, há uma consequente expansão da porosidade do concreto carbonatado, alterando não só as características químicas, como também as mineralógicas, microestruturais e as estruturas porosas da pasta de cimento como um todo e, apesar da carbonatação elevar a resistência através da diminuição da porosidade, a redução do pH pelo consumo do hidróxido de cálcio acelera o processo de corrosão das armaduras de aço, como exemplificado na Figura 17 (MATALA, 1997; SILVA, 2002).

Figura 17: A) Corrosão uniforme na estrutura de alvenaria da praça pública. B) Corrosão no concreto armado.

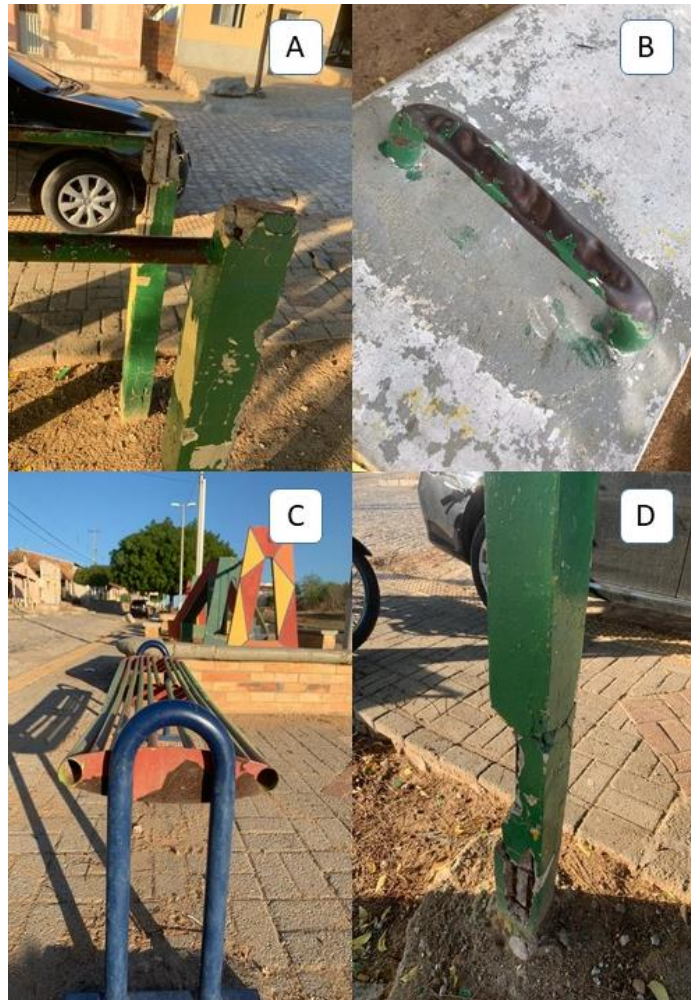
Figura 18: Corrosão em estruturas da praça pública.

Durante as inspeções constatou-se também que muitas estruturas estavam sendo oxidadas próximas ao solo, isso pode ser explicado pela concentração de sais presentes no mesmo, uma vez que, de acordo com Oliveira Neto *et al.* (2016), Pau dos Ferros tem solos rasos e pouco profundos, e dependendo da sua tipologia podem apresentar salinidade. São os casos apresentados na Figura 18.

A) Estrutura de concreto com base no solo. B) Estrutura de concreto no solo. C) Banco de metal fixado no solo.  
D) Corrosão exposta em estrutura de concreto ligada ao solo.

Outro fato relevante considerável é a presença de sais no solo. O nível elevado de salinidade no solo do município como um todo, age como um eletrólito forte, o que ocasiona o aumento da condutividade e acelera o mecanismo eletroquímico da corrosão (VASCONCELOS; BROSEGUINI, 2013), dessa forma, recomenda-se a aplicação de revestimentos sacrificiais, especificamente a proteção catódica, conhecida popularmente por galvanização (Figura 21), que ao revestir a superfície com zinco, por ser mais ativo que o aço, quando o zinco começa a corroer, inibe a corrosão do aço, que nesse processo, funciona como o cátodo de uma pilha eletroquímica. (SILVA; TEIXEIRA; FERREIRA, 2019; DIAS, 2019).

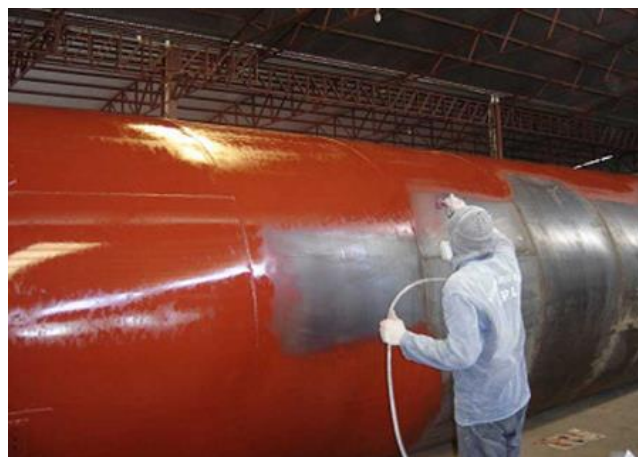
Figura 19: Aplicação de pintura anticorrosiva.

A primeira providência a se tomar, com relação aos aparelhos da academia, em se tratando de objetos de contato direto com as pessoas, é a pintura. Um simples revestimento de tinta anticorrosiva, conforme Figura 19, é uma maneira simples e não onerosa de instaurar uma barreira que impede a transferência de cargas eletroquímicas, pois evita o contato do ar e da umidade com a superfície (DIAS, 2019).

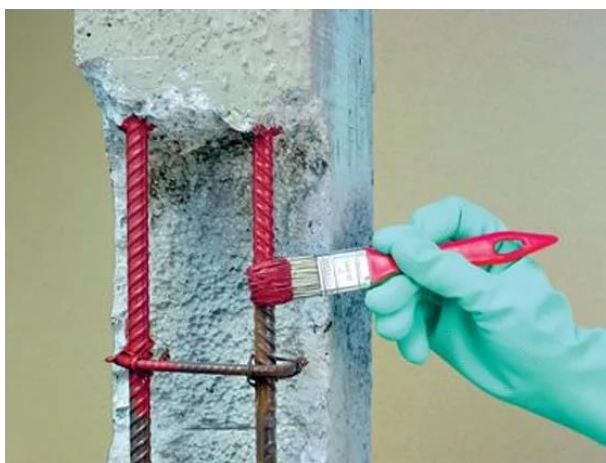
Figura 20: Inibidor de corrosão.

Também com relação à prevenção do contato humano direto e das intempéries, os inibidores de corrosão podem se tornar muito úteis, uma vez que, quando aplicados, reagem com o substrato metálico, suprimindo as reações eletroquímicas corrosivas e funcionam como uma barreira contra corrosão (Figura 20) (LUMINAÇO, 2017; DIAS, 2019). São indicados na proteção de superfícies metálicas, cordão de solda e em peças que sofrem atrito, de acordo com a empresa Quimatic (2020).

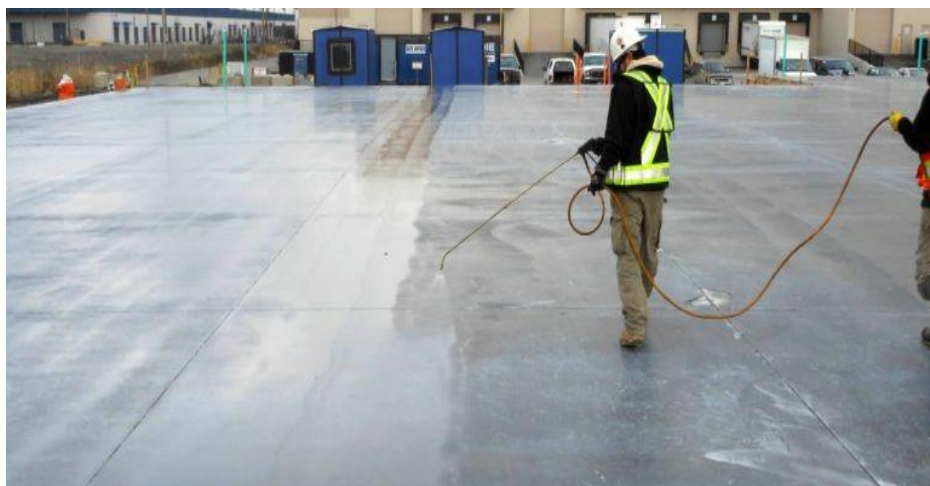
Figura 22: Cura do concreto.

Particularmente nos casos de corrosão em concreto, enaltece-se a importância da cura do concreto, pois a prorrogação da perda de água de hidratação (Figura 22), reduz a temperatura da mistura pelo tempo essencial até que chegue a sua resistência, através de métodos como: imersão; aspersão, mantas, etc., evitando o surgimentos de fissuras, trincas, permeabilidade e o consequente ingresso de agentes agressivos (SILVA; TEIXEIRA; FERREIRA, 2019).
