## ANÁLISE DE MOBILIDADE NO PERÍMETRO DE JUCURUTU - RN: O CASO DO TRECHO URBANO DA RN-118

**Palavras-chave:** Mobilidade Urbana, Infraestrutura, Rodovia.

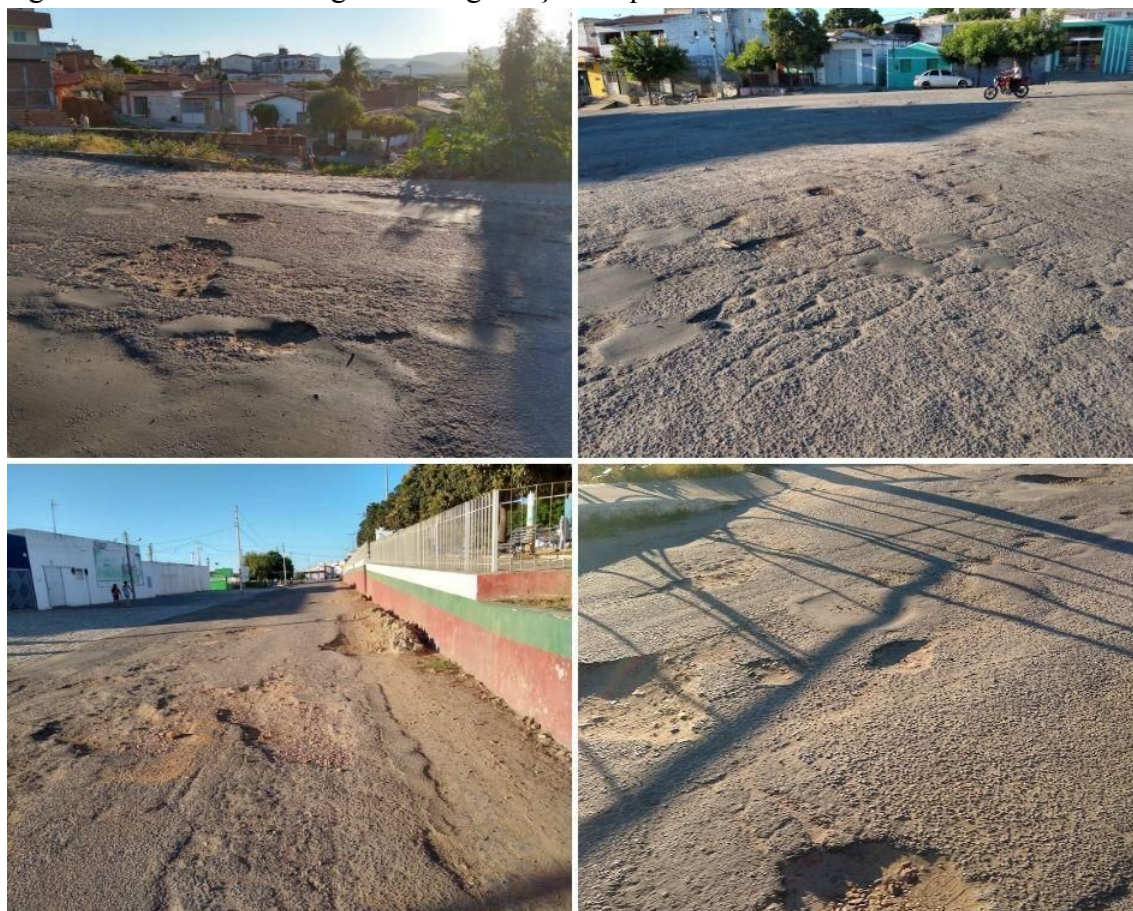
Figura 5: Mosaico de imagens da degradação do pavimento no trecho urbano.

Até o momento, o pavimento da RN-118 nas limitações de Jucurutu encontra-se em péssimas condições, por todo o trecho é possível verificar a formação de buracos e pequenas valas o que gera uma influência negativa na mobilidade urbana do município em questão. A Figura 5 apresenta de modo geral, uma seleção de imagens que demonstram a deterioração da pavimentação no trecho.

Pela Figura 5, é possível observar e constatar a necessidade de medidas administrativas urgentes, no referente a restauração desses pavimentos asfálticos. Em seu estado atual de conservação e infraestrutura, o trecho urbano não oferece as condições básicas de rodagem, uma vez que para tal se é necessário que a via tenha um mínimo de estabilidade.

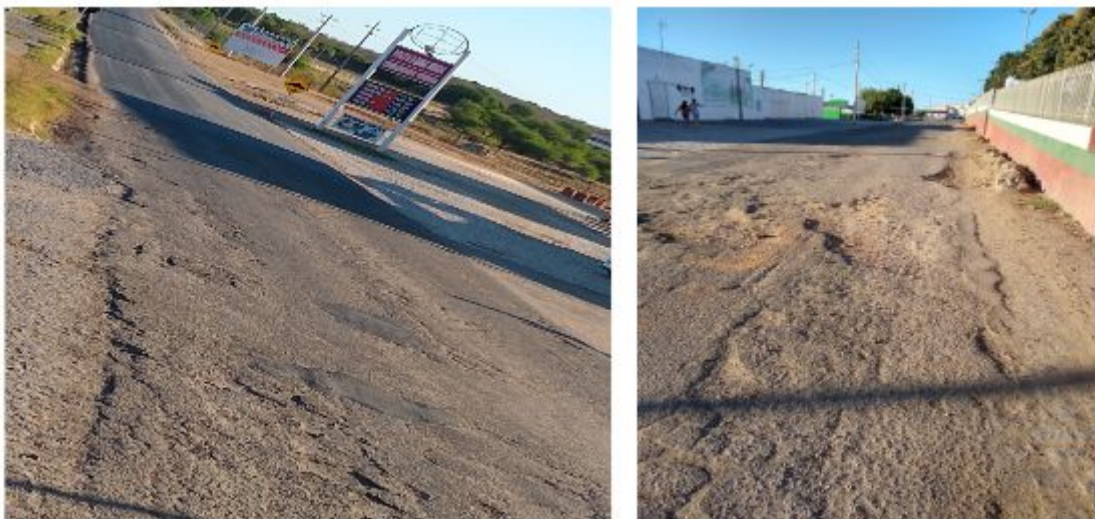
Figura 7: Junção da reestruturação da RN-118 com o restante do trecho urbano

Partindo de onde a junção da reestruturação da RN-118 sentido Jucurutu - Caicó encontra com o restante do trecho urbano (Figura 7) é possível observar a grande diferença nas condições da via. Deste ponto em diante é observada a degradação constante do pavimento asfáltico. Este é o primeiro ponto de interesse descrito pela marcação de cor amarela no projeto (Figura 8).

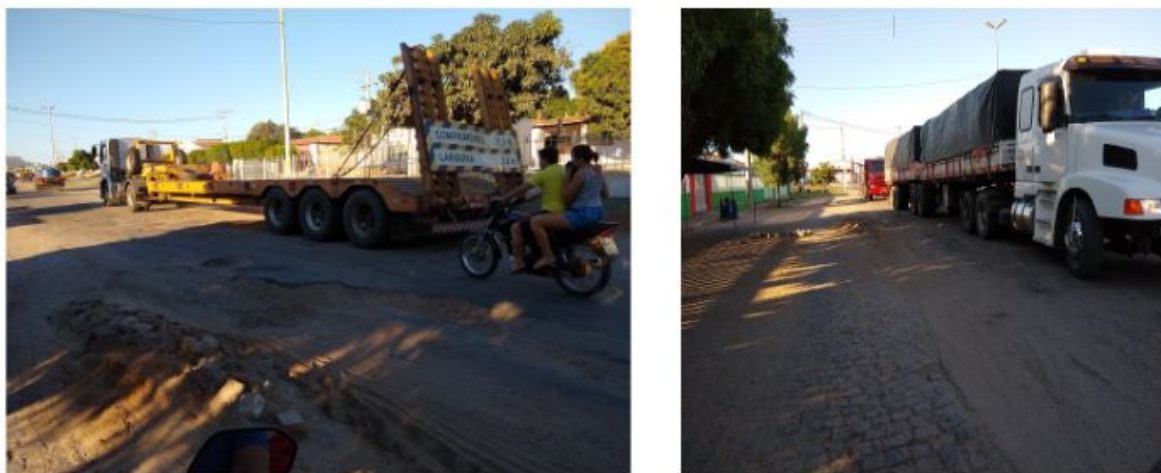
Figura 9 - Trecho em frente a Escola Municipal Wagner Lopes de Medeiros

canto superior direito da Figura 8). No ponto 2, próximo também a Escola Municipal Joel Lopes Galvão, é visível a degradação acentuada e o tráfego constante de caminhões e carretas, dificultando o fluxo diário dos estudantes e conferindo riscos, como observado na Figura 9.

Assim como o pavimento poliédrico que dá sustentação ao asfáltico aflora com o recalque excessivo em função do trânsito constante de cargas móveis elevadas, há também uma ausência de sistema de drenagem e de manutenção de maneira geral. O tráfego de veículos longos e pesados, além de gerar lentidão e contribuir com o desgaste da via, oferece risco aos pedestres pela falta de suporte a sinalização adequada e condições de rodagem.

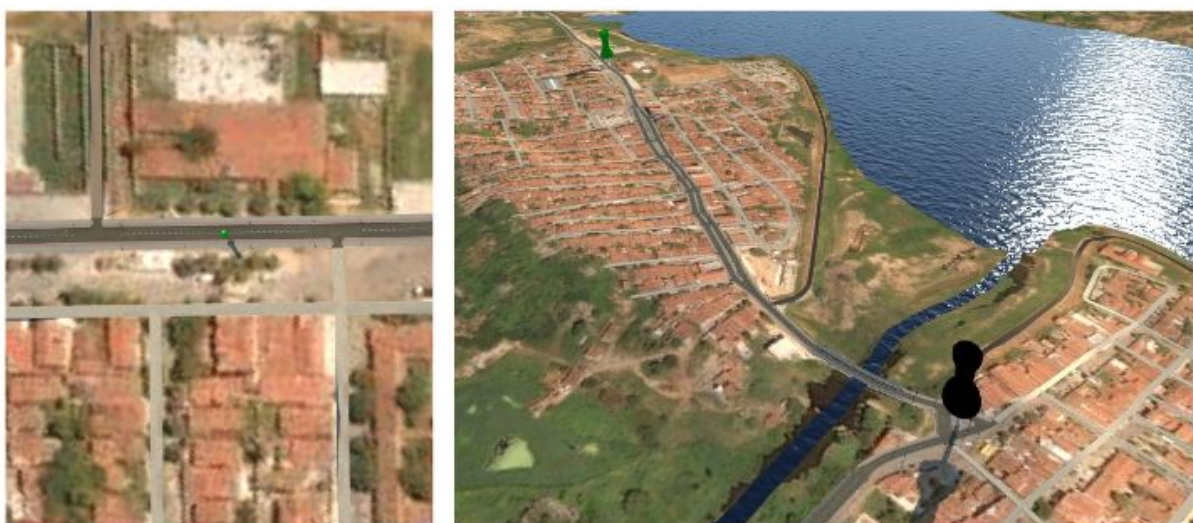
Figura 10: Vista superior e em perspectiva do ponto de interesse 2 em projeto conceitual (marcação verde ao fundo)

As vistas em projeto representadas na Figura 10 mostram a proximidade da via com as escolas, fazendo se necessário assim como o trecho anterior a inserção de calçadas para dar suporte a circulação dos alunos, além da sinalização adequada e de redutores de velocidade para conferir segurança ao trecho.

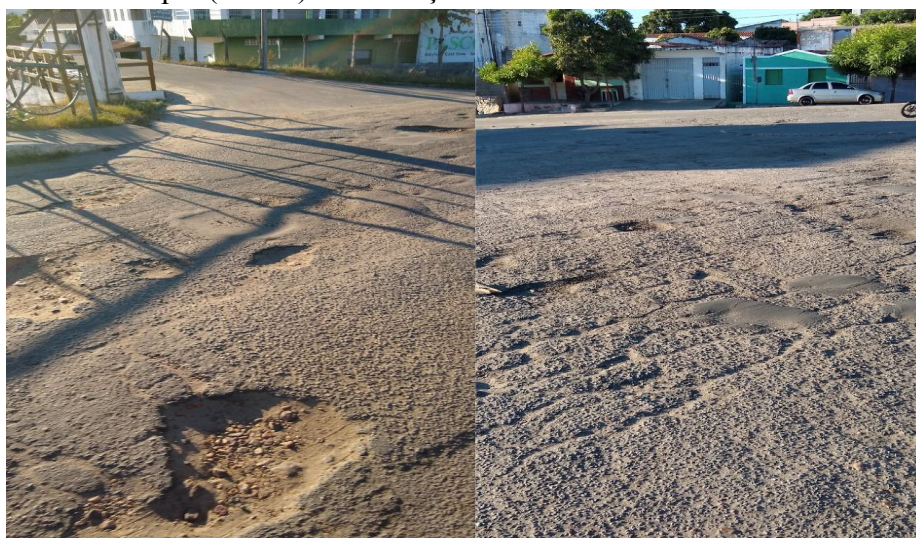
Figura 11: Vértice do dique (centro) e circulação viária

O terceiro ponto de interesse é uma área que engloba a circulação viária que dá acesso a ponte que conecta as duas metades do município, ao subtrecho rumo ao bairro Alto da Bela Vista e ao centro da cidade. No local situado aproximadamente 970 m encontra-se um dos vértices do dique de contenção que circunda o centro. Enquanto a circulação viária responsável por direcionar o trânsito a destinos distintos encontra-se como o restante da via deteriorada, por outro lado, não só o dique que circunda o centro, mas também o que circunda o conjunto do DNOCS foram asfaltados. Vale salientar que os diques são subutilizados quanto a acesso viário devido às dimensões inadequadas, falta de sinalização e aos horários de circulação. A Figura 11 demonstra o ponto de interesse.

Como expresso na figura acima, a circulação é composta por um ramo único e espraiado de asfalto que se propõe a cumprir um papel de via direcional e circulatória. A projeção conceitual desse trecho (Figura 12) foi idealizada a partir da necessidade de promover uma melhor organização do trânsito rodoviário e do fluxo de pedestres. Visto que tanto condutores quanto pedestres se beneficiam deste subtrecho, a projeção foi pensada para que ambos pudessem executar as manobras de retorno com segurança através de ramificações distintas.

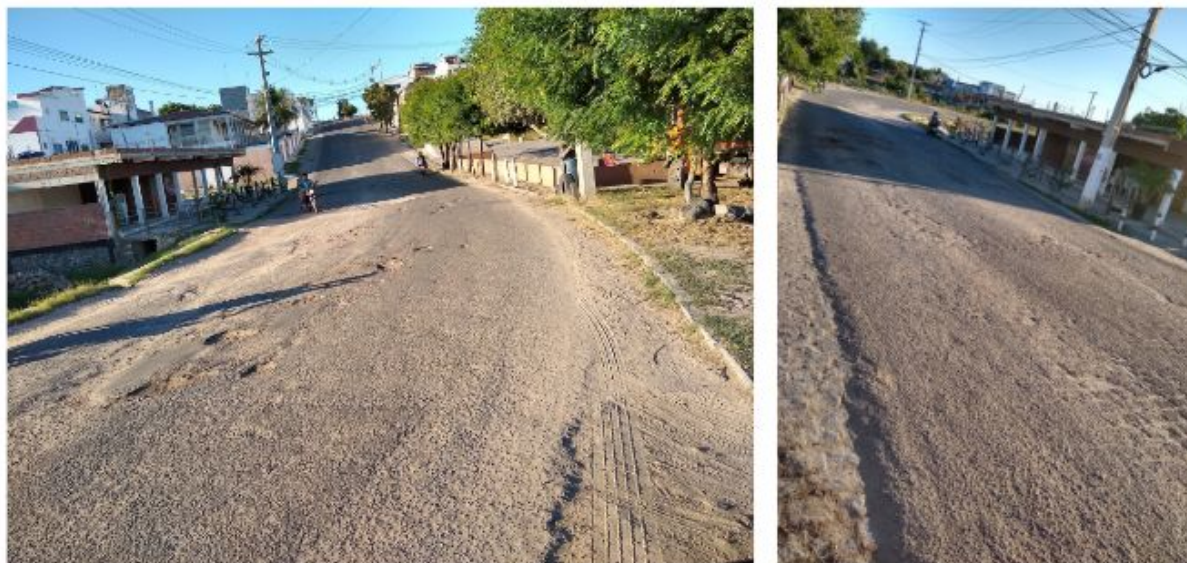
Figura 13: Subida do Alto da Bela Vista e sua vista conceitual

Dando continuidade a análise do trecho rumo a junção com a BR-226, na base da subida que dá acesso ao bairro Alto da Bela Vista está o quarto ponto interesse, situado aproximadamente 1,14 km do nosso ponto de partida, danos estruturais severos são observados. A mesma é parte de uma rota onde os automóveis compactos conseguem desviar, mas os carros compridos e pesados não conseguem a mesma mobilidade. Assim, a fadiga provocada pelas cargas móveis ao longo do tempo no pavimento como um todo é acentuada na base da inclinação, onde parte da carga se verticaliza provocando o recalque do solo de sustentação do pavimento asfáltico. Para sanar este problema, além da reestruturação completa necessária, um reforço deve ser executado para que esse recalque seja mínimo e assim admissível, conservando sua condição de rodagem. É importante informar que, em virtude da insustentabilidade situacional, populares aterraram o local com materiais diversos (onde até a última visita a campo existia uma vala sob o ponto de interesse na rodovia) como solução improvisada.

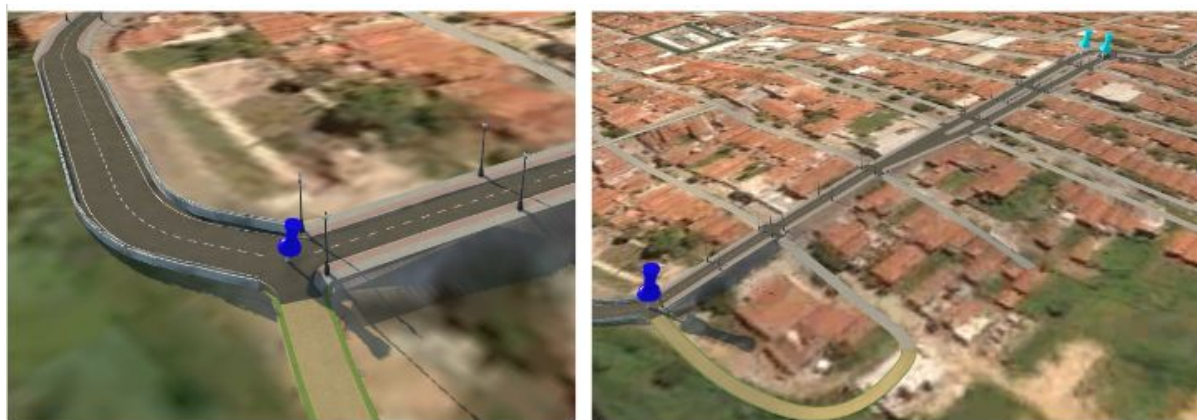
Figura 14: Vistas em perspectiva do ponto de interesse 4 (no canto inferior esquerdo da figura) em projeto conceitual

O subtrecho foi repensado e projetado sob os mesmos princípios do sub trecho no ponto de interesse anterior, adicionando muretas e calçadas a fim de conferir segurança e mobilidade aos condutores e pedestres. Vale salientar que nas imediações do local há um riacho e uma estação de tratamento de esgoto onde ambos se encontram em uma baixa considerável em relação ao pavimento que justifica a inserção das muretas no projeto, bem como a circulação de pedestres justificando a inserção das calçadas.

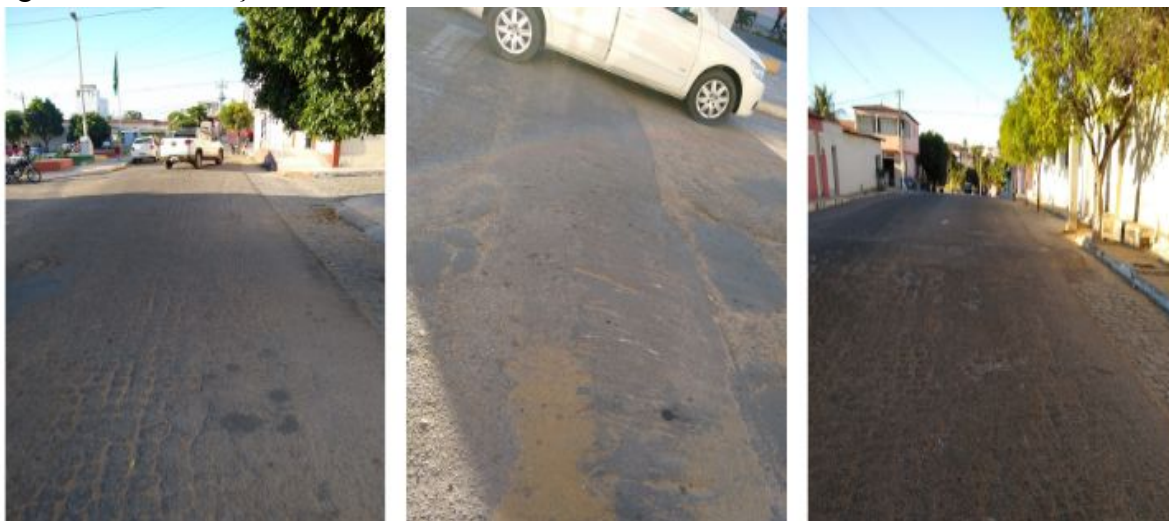
Figura 15 - Circulação viária no bairro Alto da Bela Vista

Semelhante à circulação mencionada anteriormente, o quinto ponto de interesse apresenta problemas de execução e dimensionamento de redutores de velocidade (tanto do tipo tartaruga quanto do tipo quebra-mola). O dimensionamento inadequado dos mesmos causa uma série de consequência de empecilhos a mobilidade urbana, como lentidão e

danificação aos automóveis. Vale salientar que, ao redor da praça pública que divide o trecho da rodovia situa-se recintos que promovem um fluxo considerável de pessoas, entre eles: uma igreja, duas escolas, uma padaria, um bar e o batalhão da Polícia Militar.

O subtrecho em questão possui características peculiares com incidência em alguns outros pontos da RN-118 em Jucurutu - RN. Redutores de velocidade mal dimensionados que com ajuda de outros fatores, atrapalham o fluxo da mobilidade urbana. São itens que deveriam conferir segurança aos usuários, porém causam danos a automóveis com baixo centro de gravidade. Através da Figura 16 é possível se ter uma visualização melhor do local onde as marcações em azul são as localizações dos redutores de velocidade (imagem no centro da Figura 15).

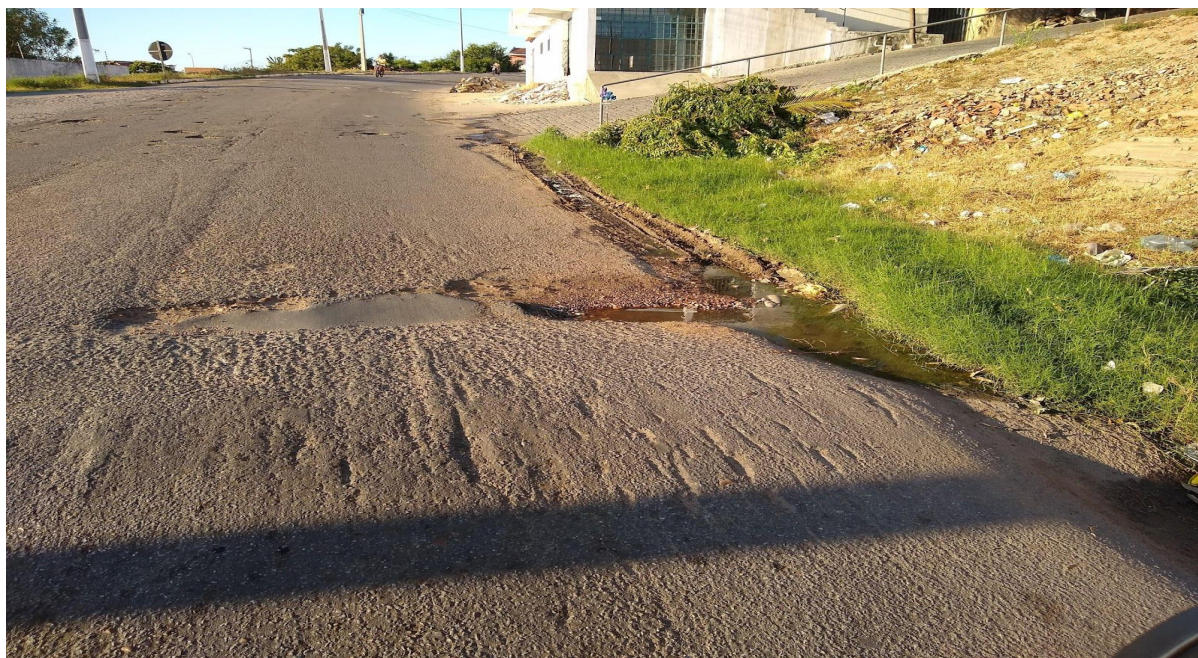
Figura 17 - Água residual empoçada às margens do pavimento.

As ocorrências de buracos são constantes ao longo do trecho urbano da RN-118 em Jucurutu, onde se situa a maior parcela de ofertas e unidades comerciais. Percebe-se que além de problemas estruturais, a via carece de soluções de saneamento. O sexto ponto de interesse apresenta onde a má gestão de águas residuais, que contribui com o desgaste da rodovia, como demonstrado na Figura 17.

Um solo submerso está mais suscetível a sofrer recalque, se tornando mais maleável e promovendo a degradação do revestimento asfáltico. É perceptível a aparição de um dos vários quebra-molas mal dimensionados da via.

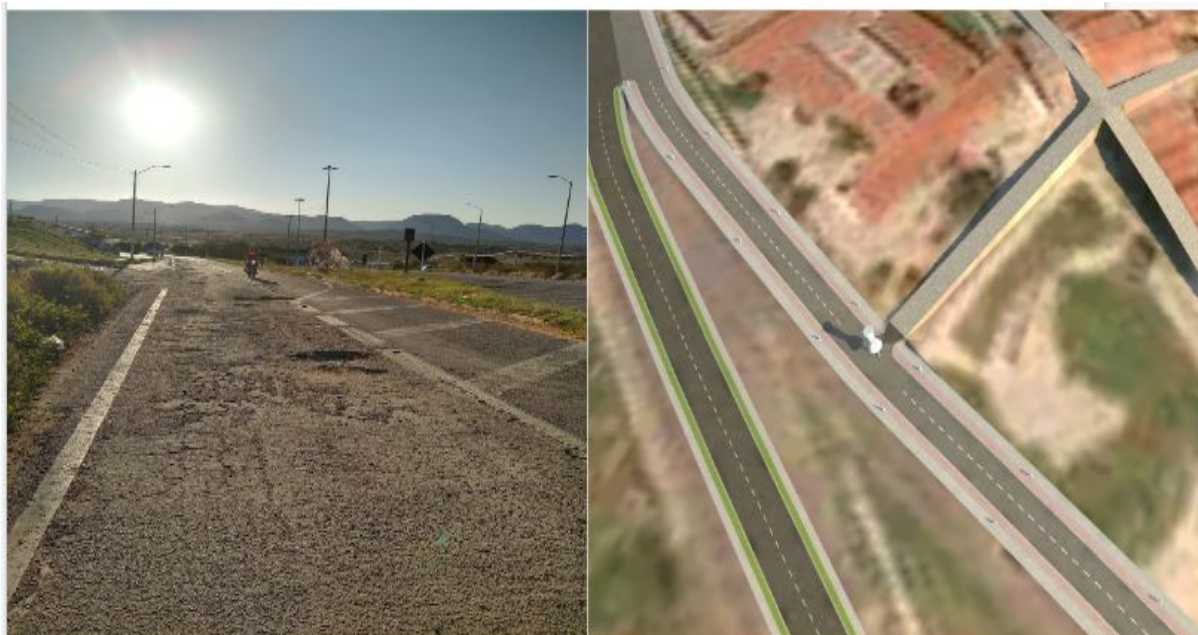
Figura 18 - Junção da RN-118 com a BR-226 (real e em projeto conceitual)

Por fim, o sétimo ponto de interesse é o subtrecho onde a RN-118 encontra a BR-226, a via mantém seu perfil de desgaste até a sua junção onde se situa a Escola Estadual Newman Queiroz. Por estas rodovias circulam ônibus escolares em direção às comunidade rurais do município desenvolvendo o regime diário de movimentação pendular dos alunos entre suas residências e as escolas, com ênfase na única escola de nível médio do município, atendendo a maior parcela de estudantes. A Figura 18 apresenta o local real e em projeto conceitual.
