**UNIVERSIDADE FEDERAL RURAL DO SEMI-ÁRIDO  
DEPARTAMENTO DE ENGENHARIAS  
CURSO DE ENGENHARIA CIVIL**

**PROPOSTA DE PROJETO DE PREVENÇÃO CONTRA INCÊNDIO NO MUSEU  
HISTÓRICO DE SÃO VICENTE-RN**

Trabalho Final de Graduação apresentado  
a Universidade Federal Rural do Semi-  
Árido como requisito para obtenção do  
título de Bacharel em Engenharia Civil.

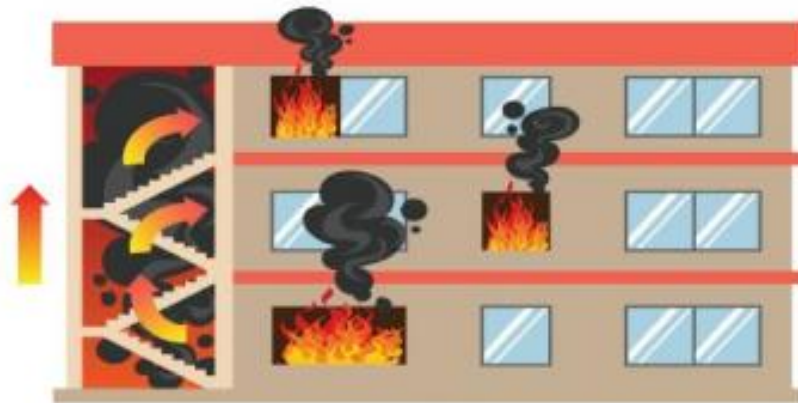
Figura 3 - Transmissão de calor por convecção

A convecção ocorre muitas vezes em prédios próximos ou no mesmo prédio quando existe a passagem de calor por massa de ar aquecida, por meios de escadas, janelas, porta, entre outros espaços, conforme a Figura 3.

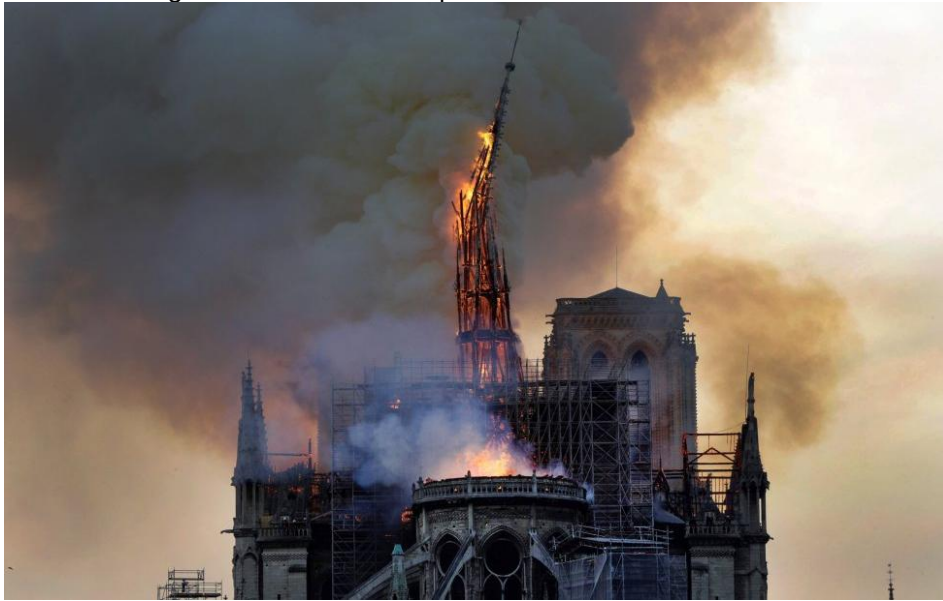
Figura 5 - Momento em que a torre da catedral desabou

No ano de 2019, um dos maiores símbolos de Paris e patrimônio mundial da UNESCO, a Catedral de Notre Dame, enquanto passava por um processo de restauro, acabou sendo consumida por um incêndio que destruiu toda a cobertura, o telhado era considerado um tesouro da arquitetura construída em madeira com cerca de 1.300 vigas, colocado em risco toda a catedral (BBC NEWS BRASIL, 2020).

É possível ver semelhanças em ambos os incêndios que ocorreram por negligência. Em Notre Dame, por falta de controle no restauro, pois perícias indicam que um dos mecanismos utilizados não poderia ser utilizado dentro do prédio, pois soltava faísca, ou seja, energia, uma matéria que produz o fogo, ainda mais com o telhado feito de madeira, um combustível natural que ocasiona a rápida disseminação do fogo, saindo fora do controle.

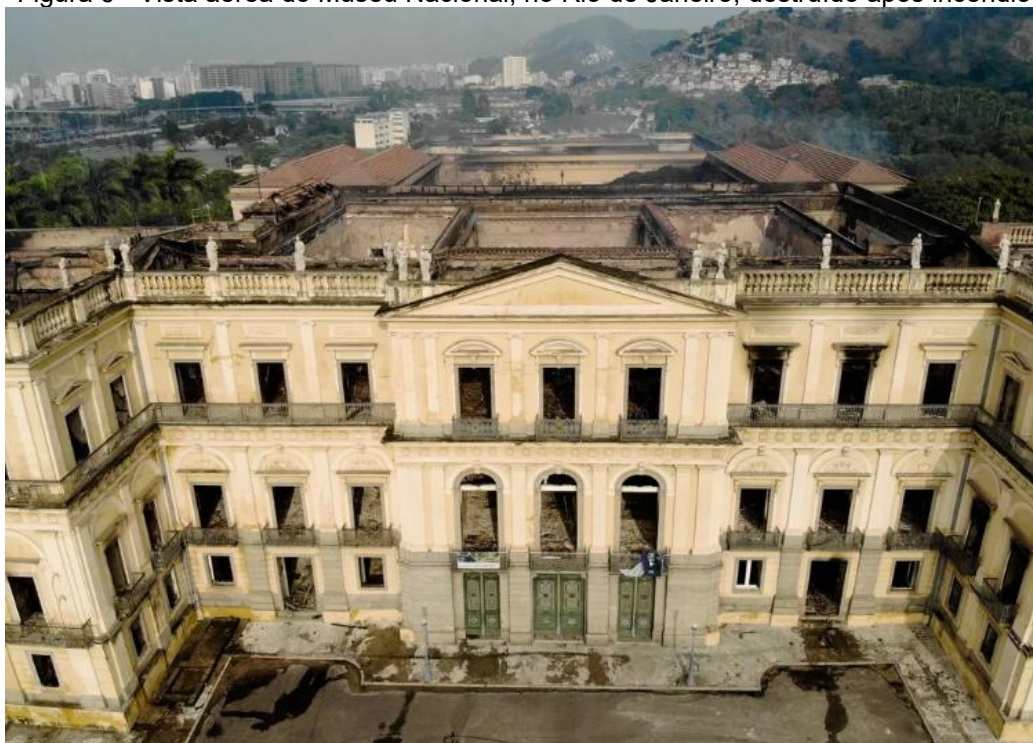
Figura 6 - Vista aérea do Museu Nacional, no Rio de Janeiro, destruído após incêndio

O museu em questão tinha um dos maiores acervos de museu de história natural do mundo, sendo o mais importante museu dessa categoria no Brasil e na América do Norte, com um acervo de mais de 20 milhões de itens, desde materiais de plantas já extintas até o crânio de Luíza, considerado uma das peças mais importante da América, além de peças da família imperial, múmias e fósseis de dinossauros. Todas as peças que estavam nos espaços de exposições, tirando o meteorito, foram perdidas. Ainda, o prédio teve seu interior consumido por chamas, perdendo seus ornamentos originais.

No caso do museu nacional já era previsto que poderia ocorrer um problema como o ocorrido, inclusive o museu já havia sido alertado sobre os riscos e a necessidade de uma avaliação, bem como uma reforma averiguando risco de incêndio em 2004, que foi se tornando cada vez mais grave, pois já em 2018 o museu vinha perdendo investimento do governo federal.

Do ponto de vista de engenharia, é inaceitável que um prédio daquela magnitude não tenha sistema integrado de sprinkler (equipamento que libera água ao detectar focos de incêndio), para contenção imediata de fogo, ainda mais tendo material inflamável dentro.

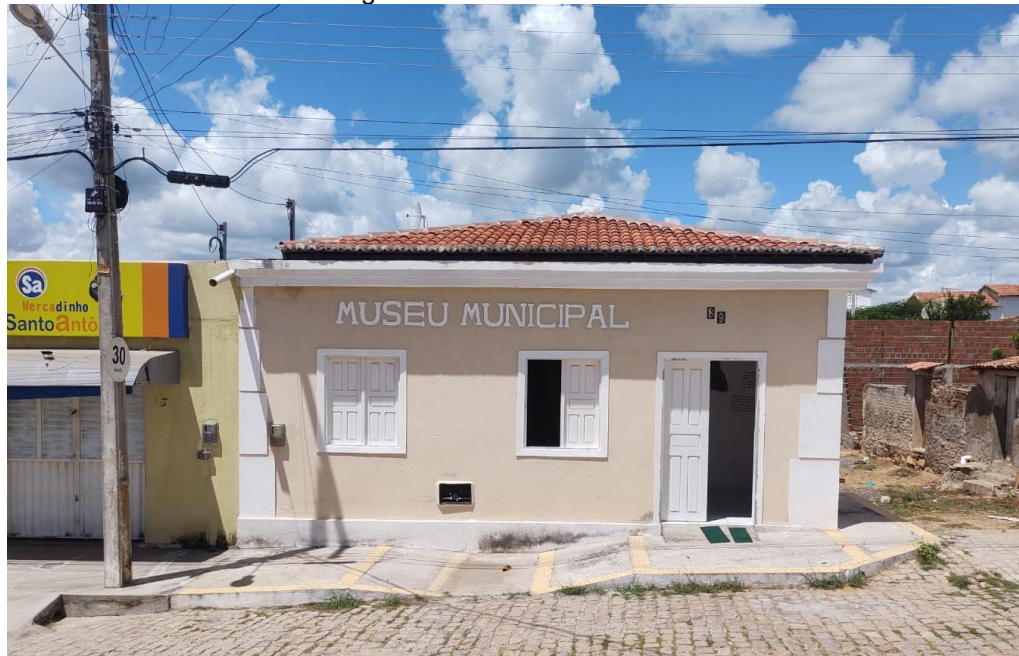
Figura 9 - Museu histórico SV

finalizada em 2018 e a inicialização do levantamento do acervo no final deste mesmo ano. Sendo assim, trata-se de uma edificação moderna, porém com aspectos arquitetônicos tradicionais.

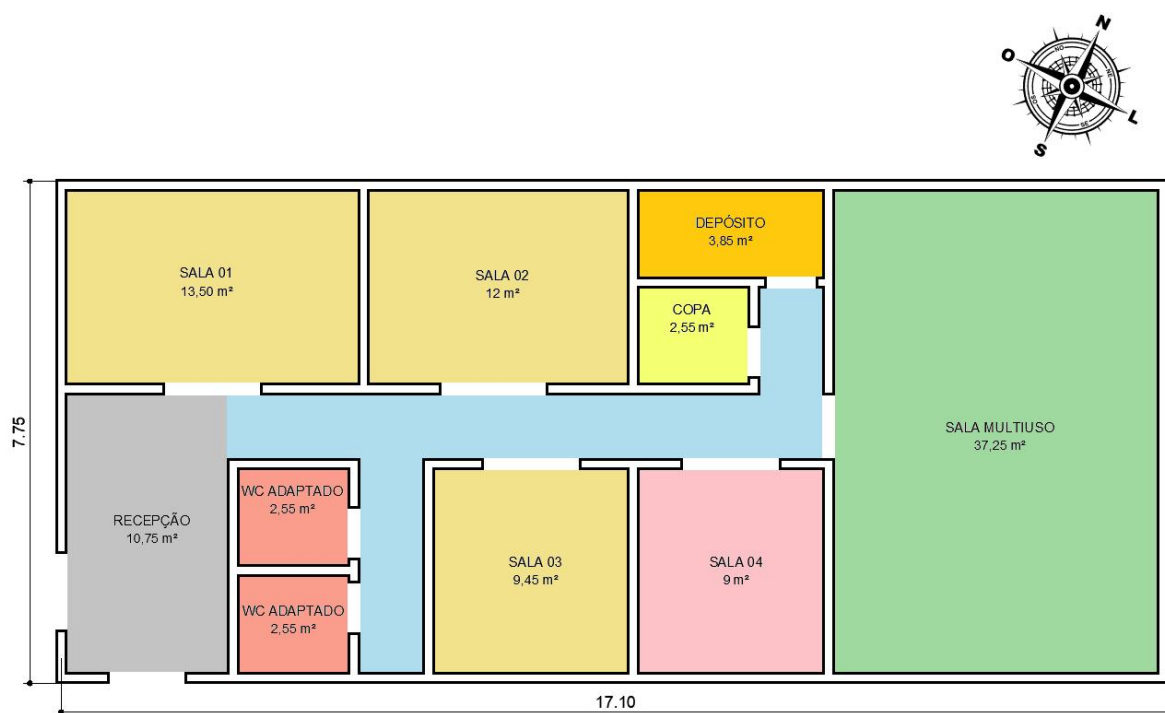
Figura 10 - Mostra as salas do museu histórico São Vicente/RN

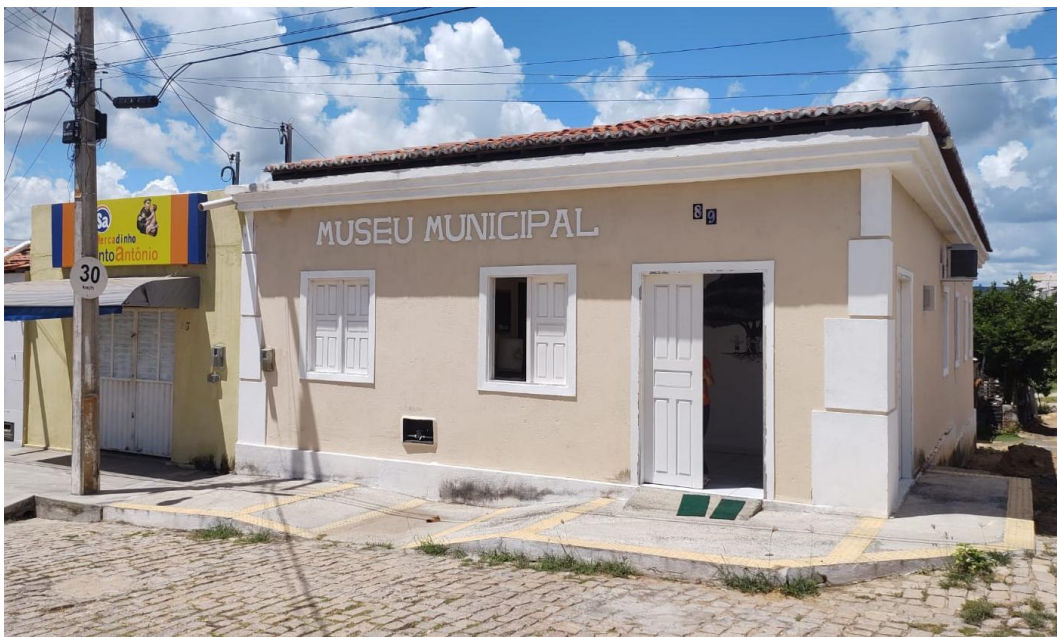
O prédio se encontra com a porta de frente para a rua Raimundo Medeiros Soares. Na lateral direita se encontra a rua Noé José da Silva, do qual ainda não é calçada, porém é importante ressaltar que já existe um projeto para transformar tal rua em um beco cultural. Ao fundo do museu passe-se um beco, e ao lado esquerdo se encontra germinado, ou seja parede com parede um mercadinho.

Figura 13 - Vista isométrica do museu histórico São Vicente: Fachada frontal e lateral

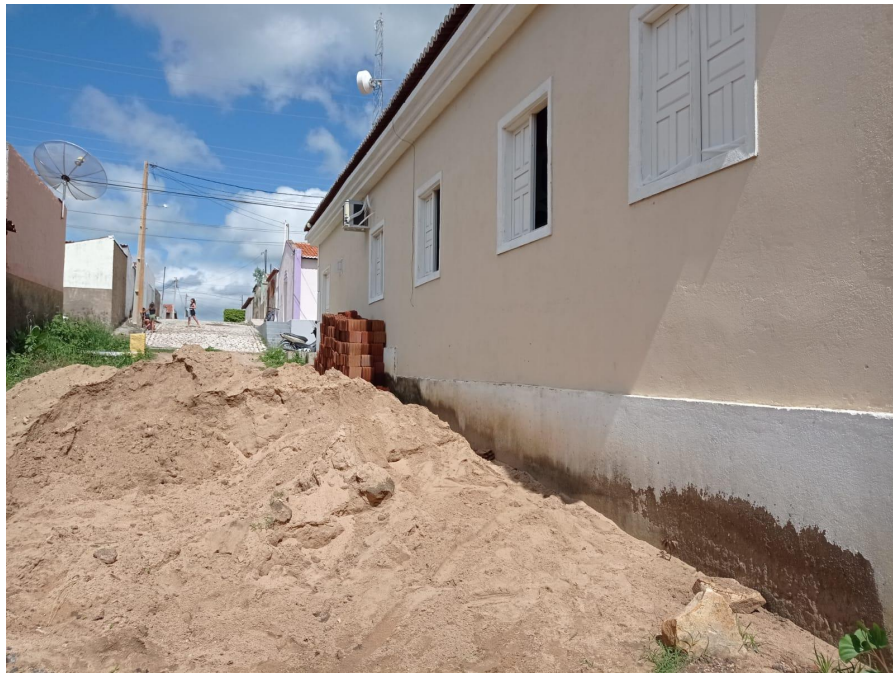
Figura 14 - Vista lateral do museu e a rua Noé José da Silva

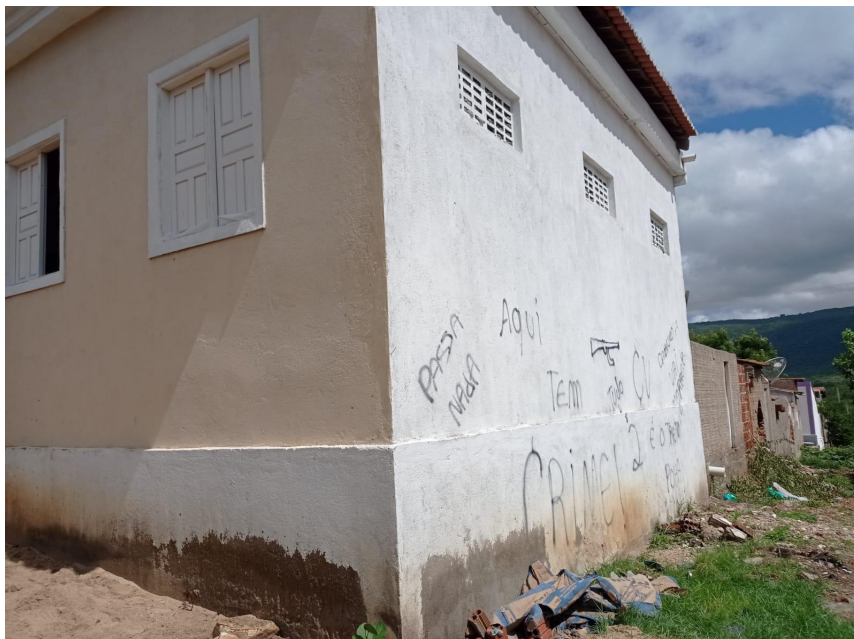
Figura 15 - Vista isométrica do museu histórico: Fachada posterior juntamente com o beco e fachada lateral rua Noé Jose da Silva
