CURSO DE BACHARELADO EM ENGENHARIA CIVIL

**ACESSIBILIDADE EM EDIFICAÇÕES: ESTUDO DE CASO DO INSTITUTO  
HISTÓRICO E GEOGRÁFICO DO RIO GRANDE DO NORTE**

Trabalho Final de Graduação apresentado a  
Universidade Federal Rural do Semi-Árido  
como requisito para obtenção do título de  
Bacharel em Engenharia Civil.

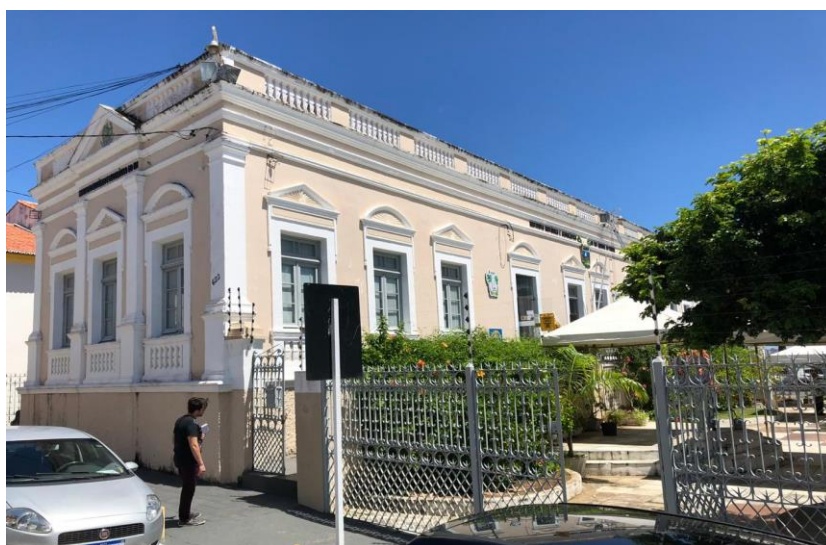
**Figura 12: Edifício do IHGRN atualmente.**

Com o tempo e aumento da movimentação de carros no local, a mobilidade foi reelaborada de forma que a rua que existia em frente ao prédio do IHGRN, foi fechada. Hoje existe uma praça, ornamentada com plantas e com a Coluna Capitolina, esse monumento foi oferecido pelo governo italiano para celebrar a primeira travessia de aviadores sobre o atlântico. A praça é utilizada para eventos do próprio instituto. A Figura 12 mostra a praça nos dias atuais.

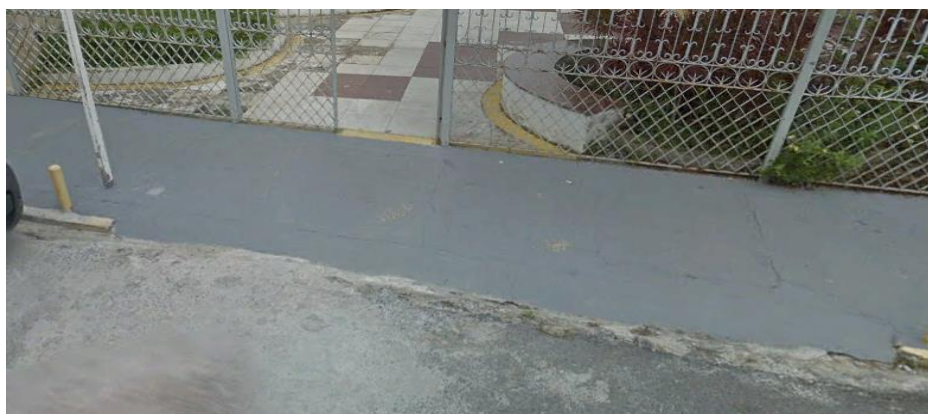
**Figura 13: Rebaixamento da calçada na entrada da praça do IHGRN**

Foi verificado ser possível que o cadeirante se locomova sem obstáculos pelas calçadas da entrada do Instituto. As mesmas possuem faixas livres para pedestres com cerca de 1,60m de largura, sem irregularidades no percurso, atendendo ao que pede a NBR 9050/2015. Na frente da entrada da praça existe um rebaixamento com aspecto de rampa, como mostra a Figura 13, não seguindo os padrões da norma, mas que atende ao cadeirante, porém as calçadas próximas não possuem o piso tátil para a locomoção dos deficientes visuais de forma independente.

A falta do piso tátil pode trazer limitações para as pessoas com deficiência visual, a solução se dá com um trabalho minimamente invasivo, de instalação de pisos táteis direcionais e de alerta tipo lajota para as calçadas, por terem mais durabilidade para efeitos adversos, devido ao alto tráfego de pessoas e exposição ao tempo.

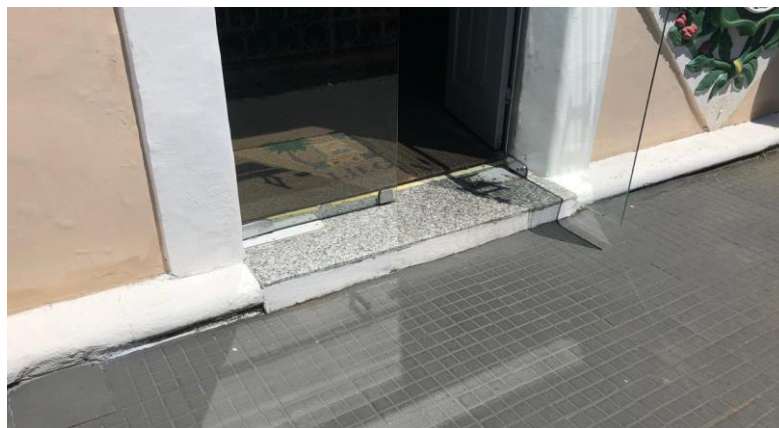
**Figura 17: Soleira original a ser modificada**

Solucionando o problema da escada, observa-se que a porta principal possui um desnível para entrar no instituto, necessitando assim de uma adequação. Seria necessário modificar a soleira da porta, tornando-a uma rampa, para que facilite a entrada do cadeirante. A Figura 17 mostra a soleira a ser modificada.

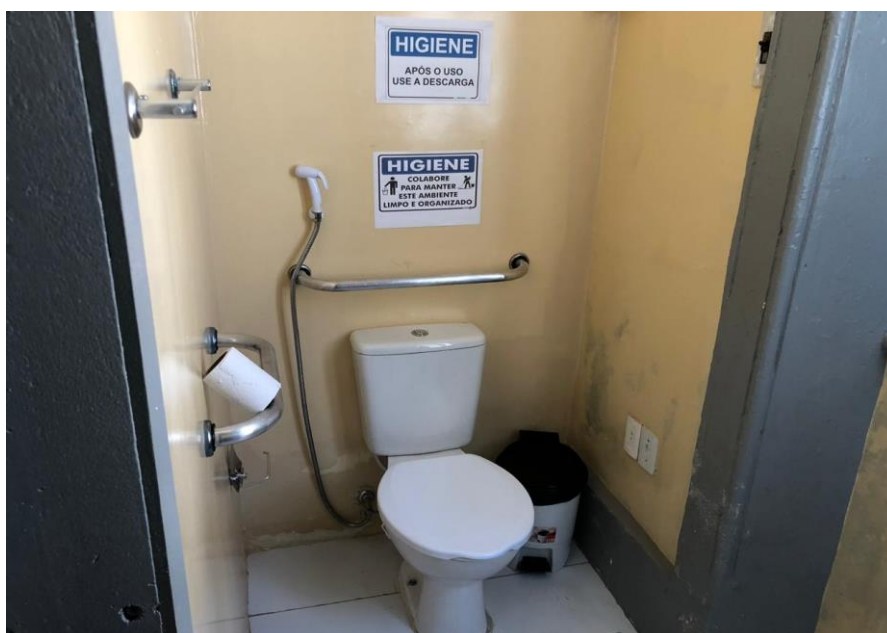
**Figura 20: Barras de apoio no interior do banheiro feminino**

A existência das barras de apoio também segue os padrões normativos da NBR citada acima. Barras a 90 centímetros do chão.
