## ASPECTOS FAVORÁVEIS AO ALAGAMENTO NA CIDADE DE TABULEIRO DO NORTE – CE

*Lucas Ramon Rodrigues da Silva<sup>1</sup>, prof. Dr. Marcelo Tavares Gurgel<sup>2</sup>*

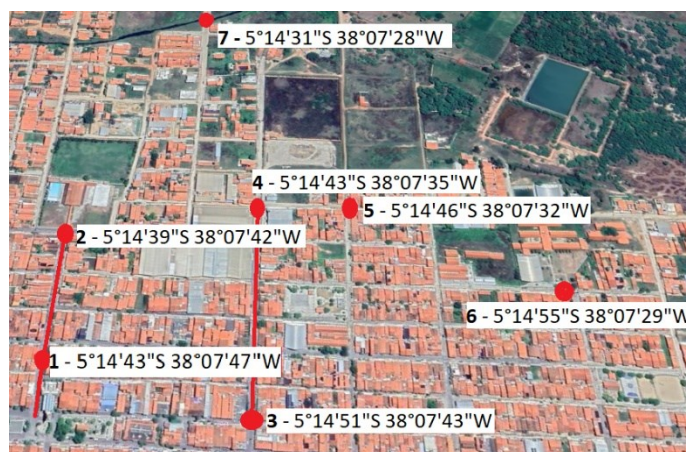
Figura 3: Imagem de satélite de Tabuleiro do Norte - Ce. Fonte: Google Earth [30].

Na imagem abaixo está representado os locais específicos, áreas pontuais, em que o fenômeno foi analisado com uma maior intensidade.

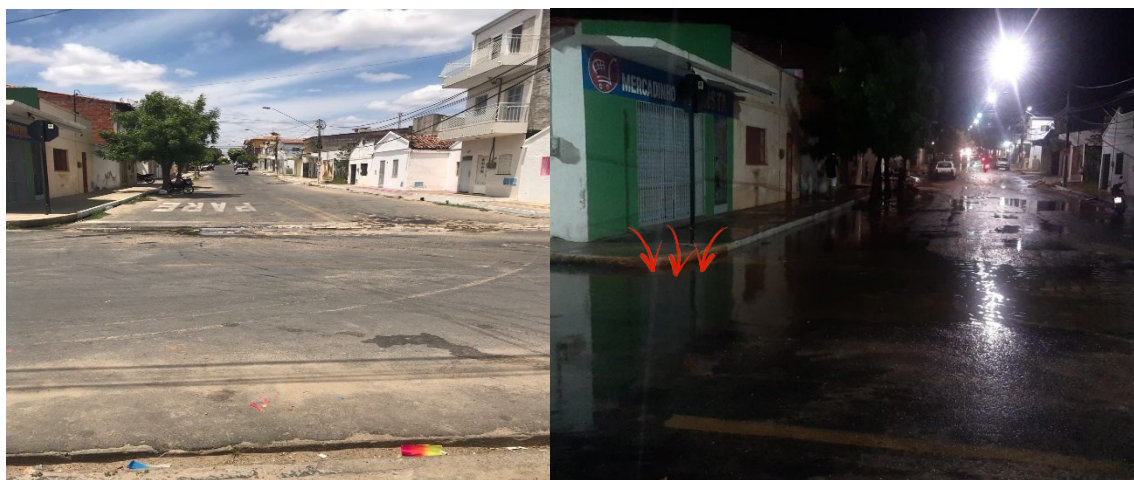
Figura 4: Rua Lino Fernandes Pessoa. (Autoria própria)

Com relação a impermeabilização do solo, a crescente urbanização na cidade é perceptível nos últimos anos, a mesma está passando pelo processo de recapeamento asfáltico, expandindo a área impermeável e afetando no ciclo natural da água, tendo em vista a redução na capacidade de infiltração da água no solo e favorecimento ao acúmulo das mesmas. É importante salientar a relação direta que o processo de urbanização tem com a ocorrência dos alagamentos, uma vez que o mesmo ocorre de forma desordenada e sem um planejamento prévio, fato constatado no presente estudo, e corroborado com a literatura.

A Figura 4 retrata a rua Lino Fernandes Pessoa que passou pelo processo de asfaltamento e que durante o período chuvoso é um sério problema para os moradores locais devido ao grande volume de água acumulada nesse ponto.

É necessário que se construa um sistema de drenagem que atenda os pontos mais críticos da cidade, utilizando bueiros, principalmente nas ruas que interligam o centro a periferia, por meio de uma declividade considerável, assim, aproveitando a existência do canal José Mendes que seria o responsável pela destinação das águas.

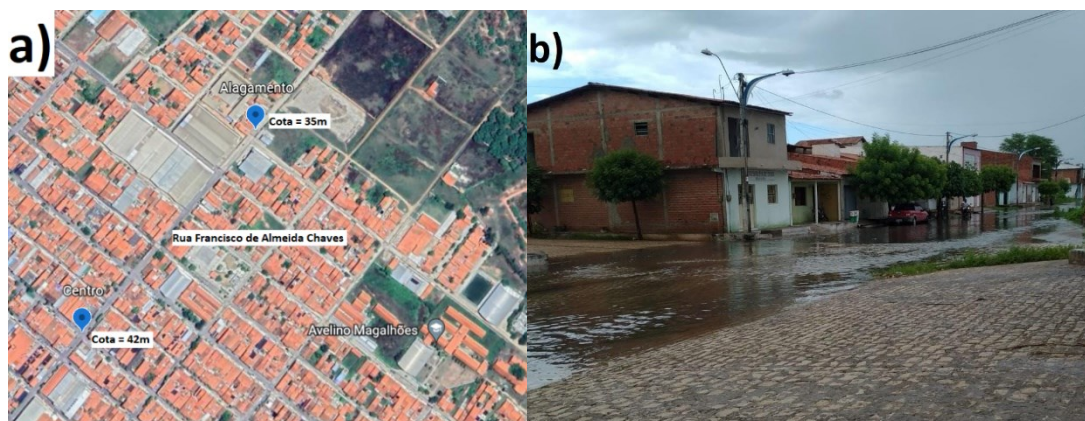
Figura 5: Rua Francisco de Almeida Chaves. (Autoria própria)

A inclinação das ruas que compõe a cidade também é um dos aspectos que favorecem a ocorrência dos alagamentos. O centro comercial da cidade se encontra numa cota maior do que as demais vias que dão acesso ao mesmo. Em virtude desse aspecto, o escoamento superficial toma uma velocidade maior em sentido das ruas com cota menor, chegando em um ponto plano, de baixa declividade e baixa infiltração, onde ocorre o acúmulo da água.

A Figura 5-a demonstra essa diferença de cota na rua Francisco de Almeida Chaves, fator que compromete o escoamento superficial. Já a Figura 5-b representa a mesma rua da figura anterior após uma chuva, historicamente um dos pontos da cidade de Tabuleiro do Norte mais conhecido pelo alagamento durante o período chuvoso. Nessa região, as casas são construídas em um nível significativo acima da rua, tendo em vista essa problemática que nunca foi solucionada.

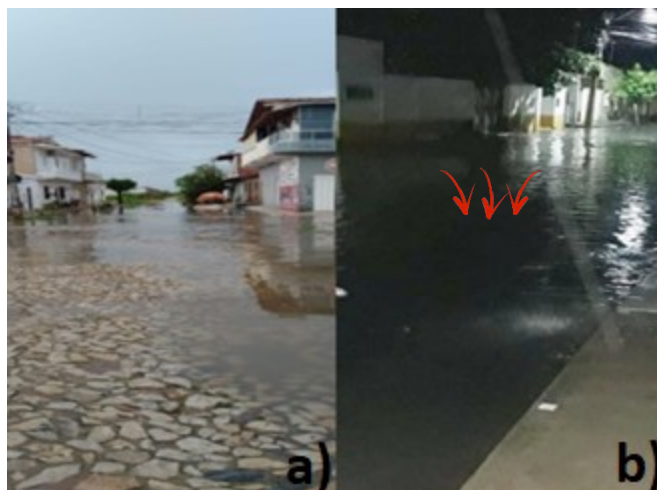
*Figura 6: Rua Padre Clisério e Manoel Franklin. (Autoria própria)*

A inexistência do sistema de drenagem que auxilie no manejo das águas pluviais é um grande déficit do município. Os alagamentos são acúmulos momentâneos de água em regiões planas, uma vez que o fluído não possui a capacidade de escoar e a infiltração normalmente é comprometida pela impermeabilização. Nesse sentido, no município de Tabuleiro do Norte conforme o Sistema Nacional de Informações sobre Saneamento (SNIS) a inexistência de drenagem e manejo das águas pluviais urbanas, ou seja, a falta de pontos de captação, microdrenagem, que destinem essa água a um local adequado.

As Figuras 6 demonstram consecutivamente as ruas Padre Clisério e Manoel Franklin após a ocorrência de uma chuva com um grande volume de água concentrado, devido a sua forma plana e inexistência de pontos que destinem essa água ao manejo.

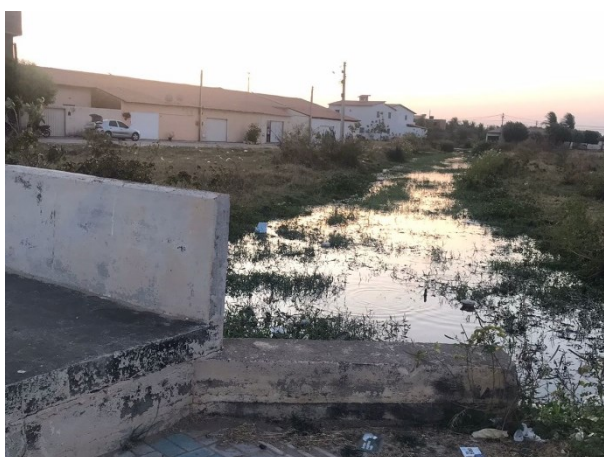
*Figura 7: Canal José Mendes. (Autoria própria)*

O canal José Mendes cruza a cidade de Tabuleiro do Norte perpassando em alguns bairros e seguindo para a zona rural do município. O mesmo tem como finalidade escoar os esgotos dos bairros que não possui saneamento básico, evitando que a exposição dos mesmos pelas ruas. As águas que chegam até ele por meio de um escoamento natural encontram dificuldade para seguir o percurso do mesmo, primeiramente pelo acúmulo de sedimentos devido a deposição dos esgotos, e além disso, à existência de vegetação emersa nos cursos de água (Figura 7) está associada a uma maior resistência do escoamento e, assim, a maiores riscos de inundação [32].

É essencial a iniciativa por parte do poder público que vise uma maior frequência na limpeza do canal José Mendes que corta a cidade, visando a liberação do fluxo de água.
