# ACESSIBILIDADE ARQUITETÔNICA EM ESCOLA DE ENSINO MÉDIO E TÉCNICO INTEGRADO: ESTUDO DE CASO A PARTIR DA NBR 9050/20

**Resumo:** Através de um estudo de caso, a pesquisa realiza uma análise da aplicação da Norma Regulamentadora NBR 9050/20 da Associação Brasileiras de Norma Técnica (ABNT) em uma escola pública de ensino médio e técnico integrado, a fim de verificar se a edificação cumpre aos critérios de acessibilidade estabelecidos na norma. Por meio de visita e coleta de dados, que consistiu em registrar e medir os elementos de acessibilidade presentes no ambiente escolar, foi constatado que a mesma possui meios que, se instalados da forma adequada, proporcionaria um ambiente acessível, mas devido ao fato de estarem dimensionados ou inseridos de maneira incorreta termina por não atender ao preconizado na NBR 9050/20, recomenda-se a adequação de elementos como rampas, degraus e conserto de corrimão, para que a escola seja um espaço acessível e que todos consigam fazer uso de todos os ambientes da escola.

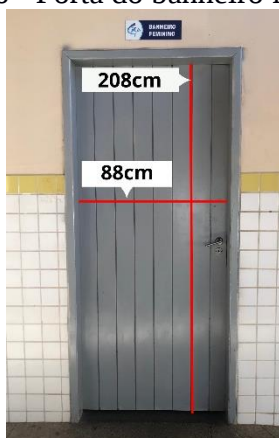
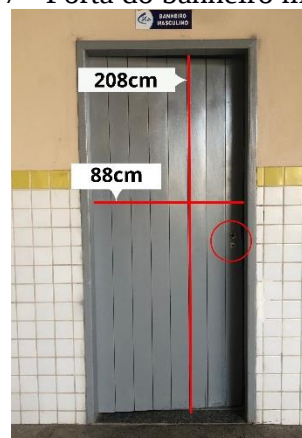
A escola possui dois banheiros (Figura 6 e 7), um masculino e um feminino, com a presença de boxe acessível em ambos, com largura de vão livre superior ao determinado como mínimo. As portas de entrada dos banheiros apresentam maçaneta do tipo alavanca, entretanto, as alturas das duas portas são inferiores ao determinado em norma, a maçaneta da porta do banheiro masculino estava danificada e a sinalização de identificação não estava no lugar adequado, como pode-se notar na Figura 7. Como foi visto na Figura 5, essa sinalização não contempla a linguagem braille. Assim, as portas dos banheiros não atendem a condição de acessibilidade.

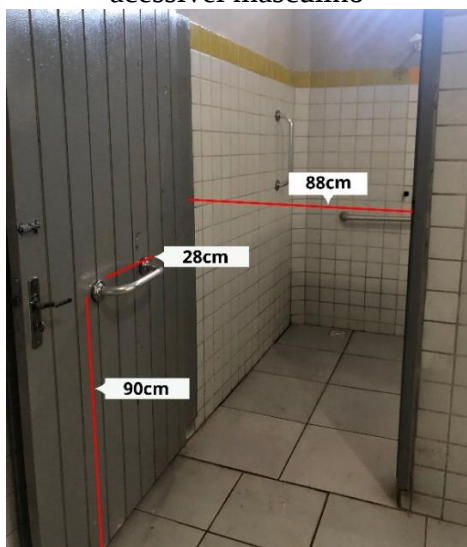
Figura 8 - Porta de boxe de banheiro acessível masculino

As portas dos boxes acessíveis possuem a largura de vão livre adequada, com abertura para parte externa, maçaneta do tipo alavanca e possui puxador horizontal interno com a altura dentro dos parâmetros, como apresentado na Figura 8 e 9. No entanto, o puxador da porta da

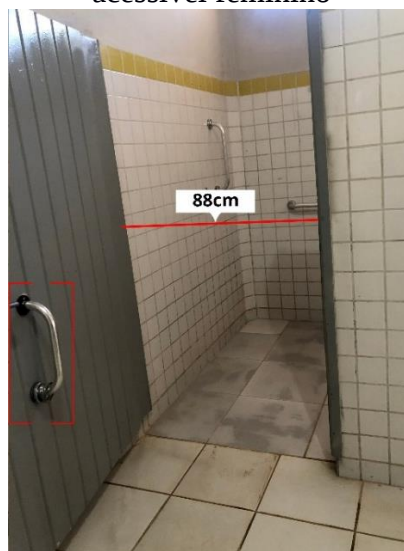
Figura 9 - Porta de boxe de banheiro acessível feminino

do boxe acessível feminino (Figura 9), está danificado e ambos puxadores tem um comprimento abaixo do indicado em norma.

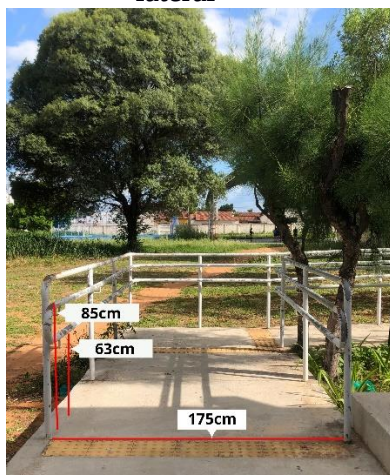
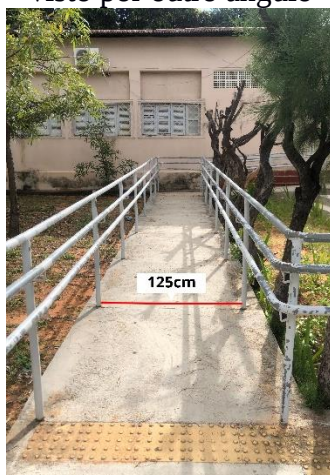
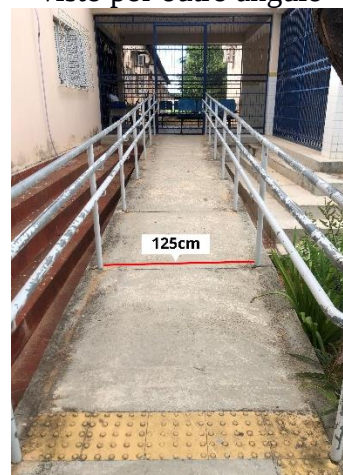
Na entrada da escola (Figura 11, 12 e 13) existe um acesso lateral por meio de uma

rampa, que possui uma inclinação de 6,45%, que está dentro do aceitável. Há uma passarela que encaminha até a parte inicial da rampa, todo o trajeto tem uma largura dentro do admissível, com a existência de piso tátil indicando a mudança de direção, no início e fim de rampa. Contudo, as medidas dos corrimãos não atendem aos 70 cm e 92 cm indicados na Norma.

Nesse contexto, recomenda-se a adequação dos elementos em desacordo, principalmente a adequação da inclinação das rampas de acesso, o conserto do corrimão do portão de entrada, podendo ainda ser ajustada a sinalização das salas na localização indicada na NBR, entre outros. desse modo, pode-se melhorar a acessibilidade e conseqüentemente a inclusão neste ambiente escolar.

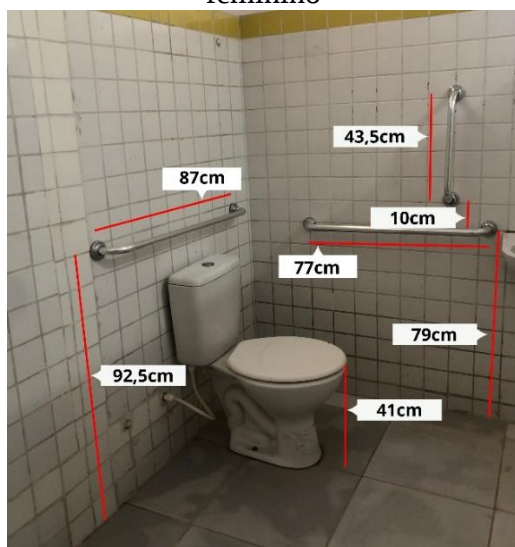
Figura 15 - Boxe de banheiro acessível feminino

No boxe acessível feminino (Figura 15), nota-se que os tamanhos das barras e a altura em que foram colocadas diferem dos parâmetros adequados. A barra de apoio que fica atrás da

bacia, está com a dimensão correta e, como trata-se de uma bacia sanitária que possui caixa acoplada, é permitido a instalação a uma altura máxima de 0,89 m, o que não ocorre, como pode ser visto na referida Figura. No boxe acessível masculino (Figura 16), percebe-se uma condição similar ao boxe acessível feminino, inclusive, ambas bacias estão com altura abaixo do mínimo admissível.

No que diz respeito aos tamanhos das barras de apoio do banheiro e suas instalações, no geral, não cumprem os critérios determinados pela norma.

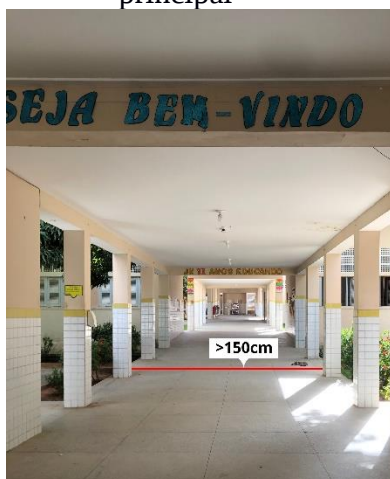
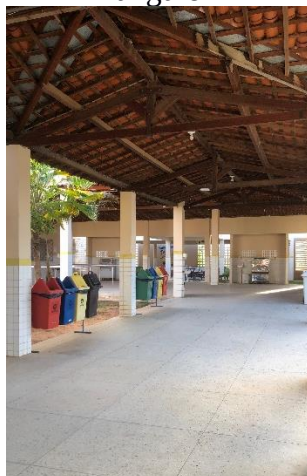
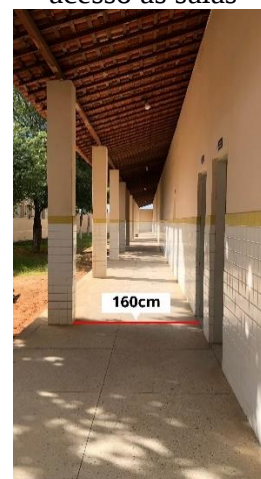
Na Figura 17, pode-se observar que os corredores são de grande extensão e possuem larguras que permitem um grande fluxo de pessoas, assim, atendem aos parâmetros para um corredor com grande movimentação, sendo sua largura superior ao que a NBR 9050/20 determina como valor mínimo.
