**MANIFESTAÇÕES PATOLÓGICAS EM UM RESERVATÓRIO ELEVADO DE  
ÁGUA: UM ESTUDO DE CASO NA VILA ANTONICO – QUIXELÔ/CE**

T655m Tomé, Giselle.  
Manifestações patológicas em um reservatório  
elevado de água: um estudo de caso na Vila  
Antonico - Quixêlo/CE / Giselle Tomé. - 2022.  
40 f. : il.

Monografia apresentada a Universidade Federal Rural do Semi-Árido como requisito para obtenção do título de Bacharel em Ciência e Tecnologia.

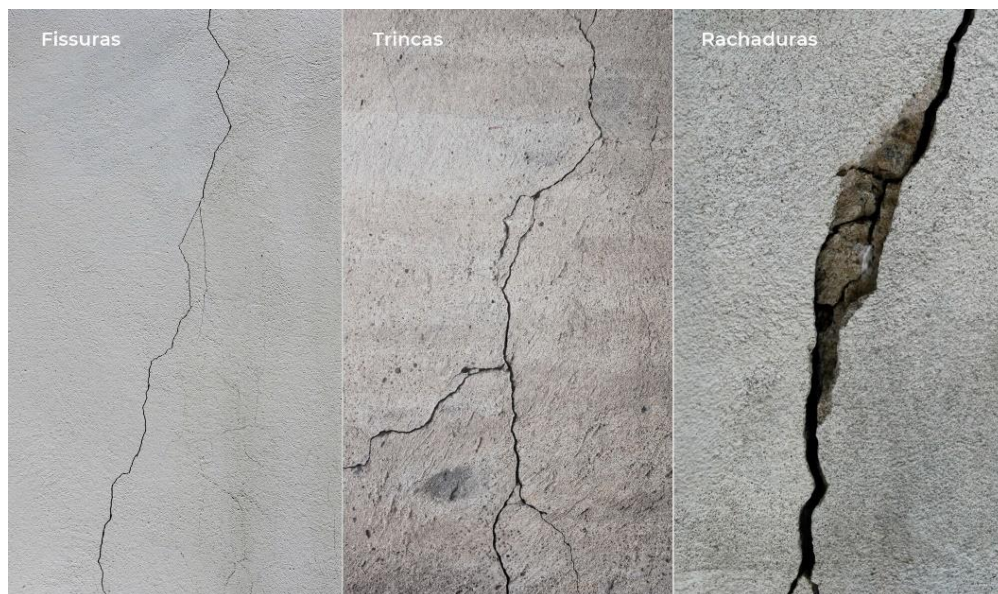
Figura 1 - Fissuras, trincas e rachaduras

De acordo com Sousa (2014), as fissuras e trincas são muito comuns na maioria das construções, principalmente em alvenarias de vedações e, geralmente, surgem devido às falhas no serviço de execução ou devido ao uso de materiais fora das especificações previstas no projeto. As fissuras podem ser classificadas conforme a sua profundidade e característica da abertura, conforme a Figura 1, assumindo nomes como fissura, trinca, rachaduras e fendas.

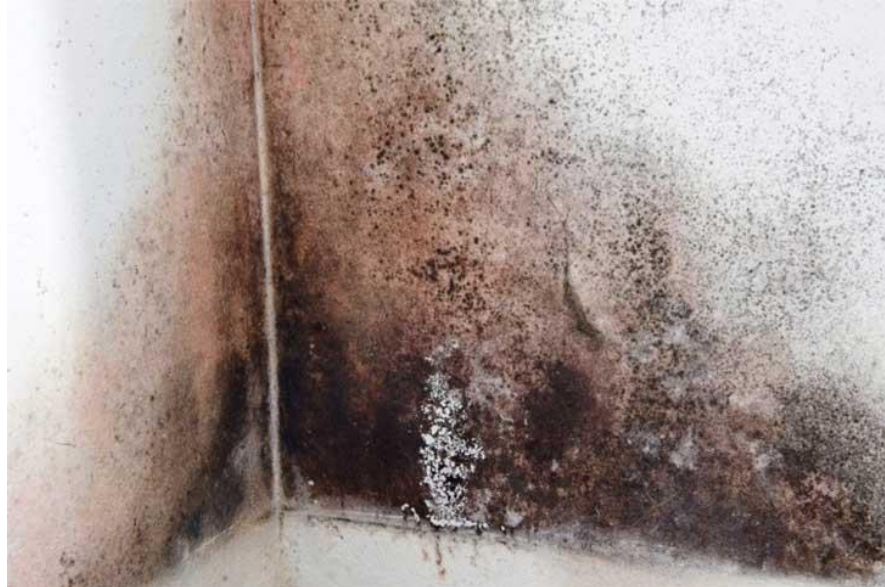
Figura 2 - Umidade

e criar quadros alérgicos e de rinite, além de asma, conforme a Figura 2. Pode acontecer também a transmissão de bactérias que levam a infecções.

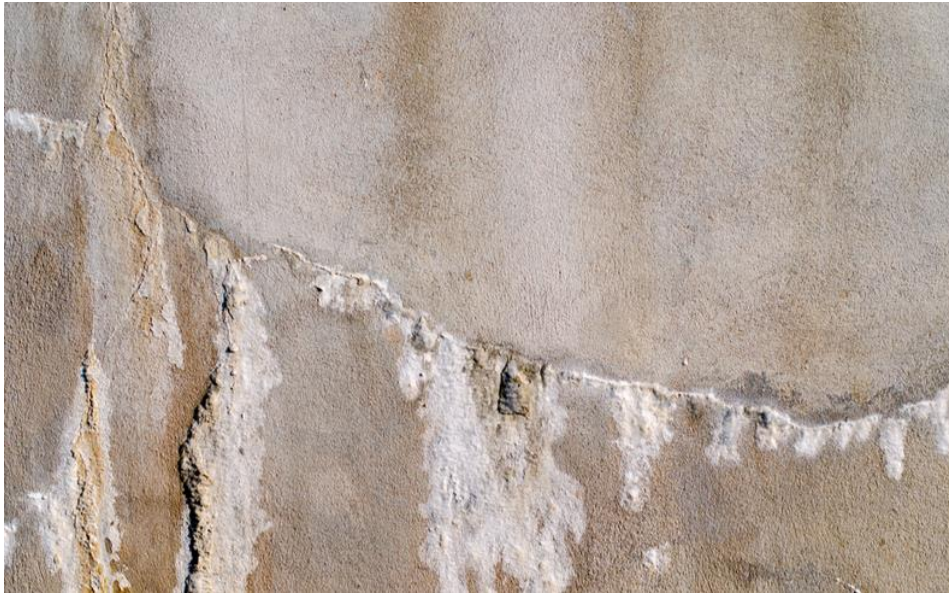
Figura 3 - Eflorescência

Essa manifestação patológica ocorre quando os sais presentes no solo e/ou nos materiais se depositam no interior ou exterior das edificações, se cristalizando (CHAVES, 2009). Tais manchas esbranquiçadas (Figura 3) são comuns em regiões onde há maior presença de água, como túneis de concreto, caixas de água, reservatórios, ocorrendo livre percolação da água que diminuem a proteção química e o pH do concreto e, algumas vezes, formam estalactites decorrentes de lixiviação acentuada (MEDEIROS, 2005).

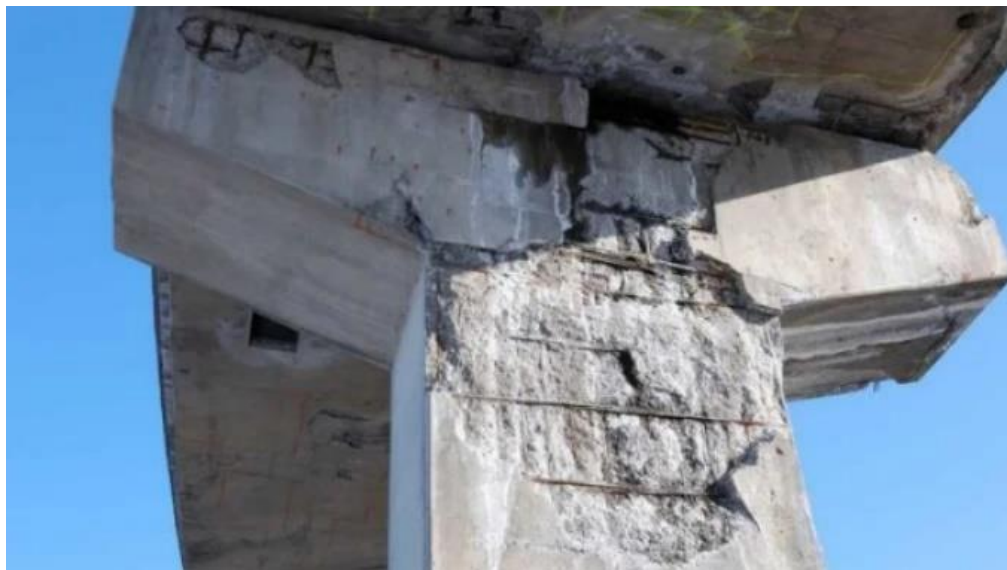
Figura 5 - Desagregação do concreto

Consiste na desintegração do concreto, perdendo suas características como aglomerante. É também definida como a separação física do concreto em fatias, de modo que a estrutura passa a perder sua resistência na parte degradada (SOUZA; RIPPER, 2009). Para Cánova (1988), essa desagregação é um dos sintomas mais claros da existência de ataque químico, conforme a Figura 5.

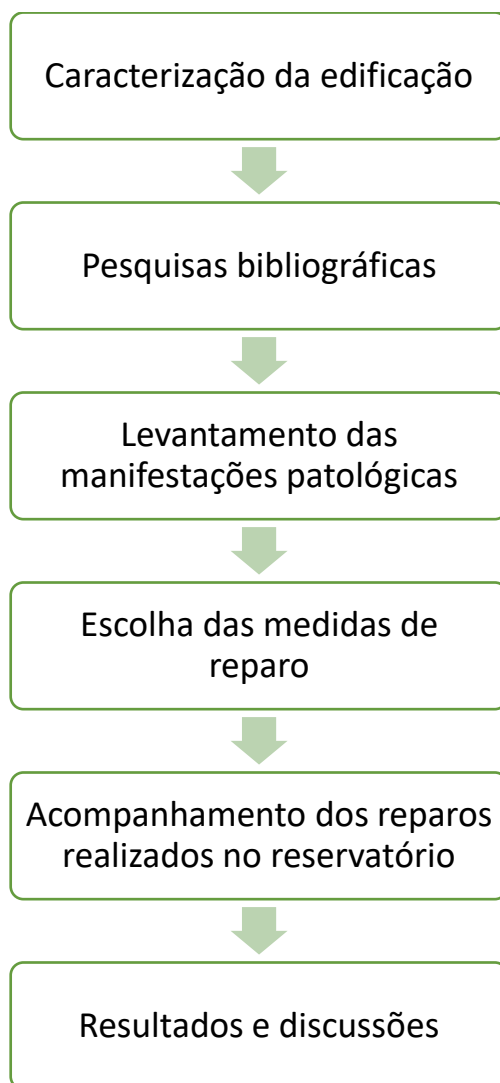
Figura 7 – Fluxograma das etapas da pesquisa

Este trabalho tem caráter exploratório pois foi realizado um estudo de caso no reservatório de água, localizado na Vila Antonico, no município de Quixelô-CE. A metodologia proposta para a realização do presente trabalho foi dividida em três partes: caracterização da edificação, levantamento das manifestações patológicas e medidas de reparos. O embasamento teórico se deu através de pesquisas bibliográficas, a fim de conhecer as manifestações patológicas, suas possíveis causas e origem. Foi utilizada ainda a matriz GUT, que significa gravidade (G), urgência (U) e tendência (T) para nortear qual a ordem de prioridade para reparar os problemas identificados no reservatório de água. A Figura 7 apresenta o fluxograma das etapas da pesquisa.

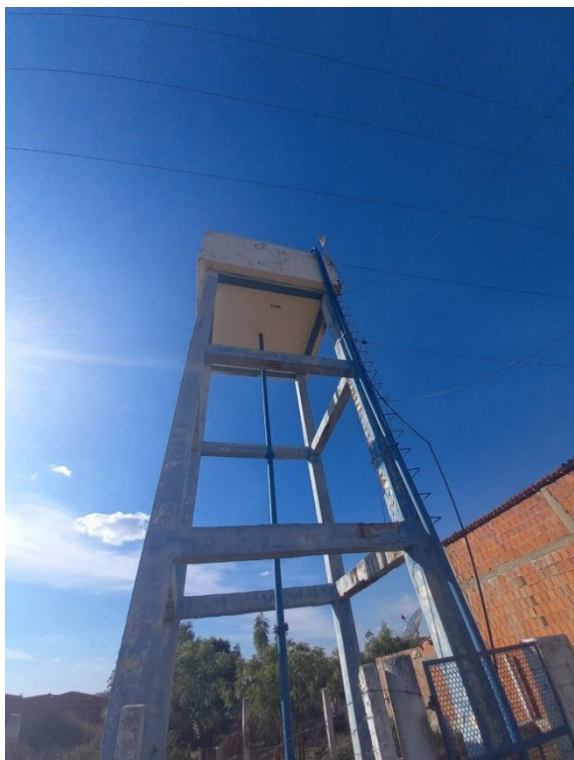
A identificação das manifestações patológicas foi feita visualmente, sem a necessidade de realização de ensaios, pois o desgaste da estrutura do reservatório era elevado, de modo que havia a necessidade de reparo em um curto prazo de tempo.

Figura 9 – Reservatório elevado da Vila Antonico

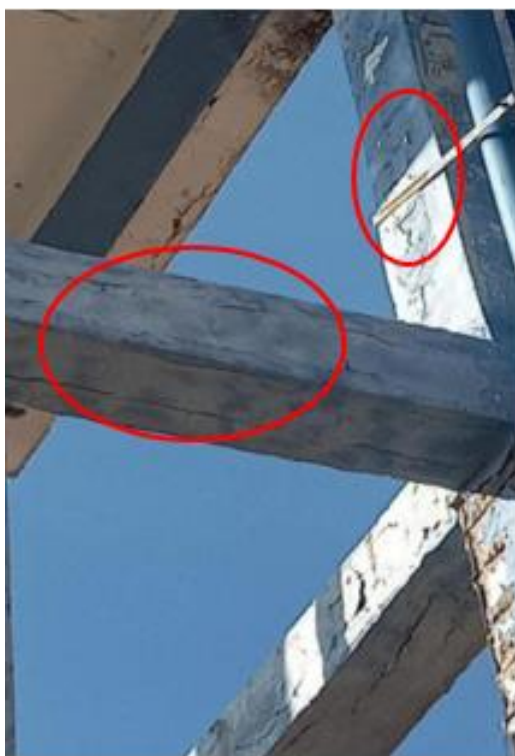
Na Figura 10 é possível perceber que as vigas e os pilares apresentam fissuras e que há, na região inferior, desagregação do concreto. As fissuras acontecem quando as tensões que a superfície precisa resistir são inferiores as deformações e também pelo fato da ocorrência de oxidação interna das armaduras.

Figura 10 – Fissuras no reservatório

As fissuras normalmente não são graves, pois causam aberturas superficiais, entretanto, é importante corrigir este problema, pois estas podem continuar crescendo e se transformar em trincas ou rachaduras, aberturas mais profundas que podem comprometer a estrutura da edificação.

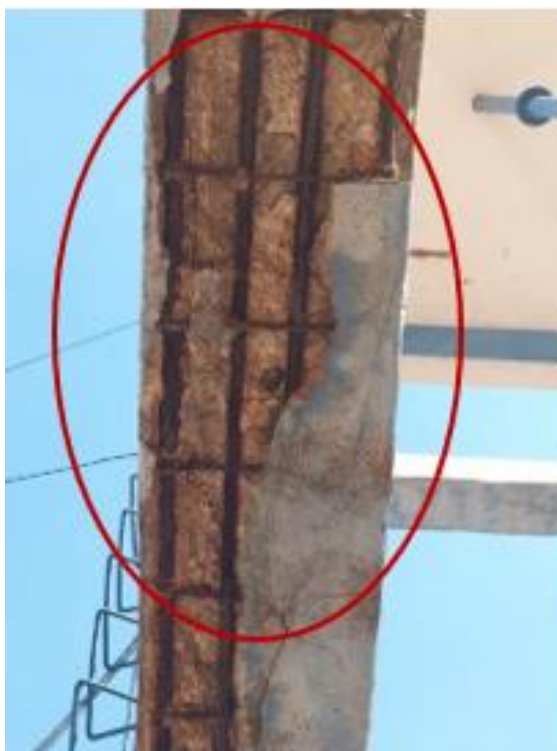
Na Figura 11 pode-se observar a corrosão das armaduras, outro tipo de patologia encontrada e que precisou ser reparada no reservatório. A corrosão das armaduras é uma das principais causas da deterioração das estruturas de concreto armado e afeta diretamente a durabilidade das mesmas.

A corrosão das armaduras pode também está associada a carbonatação do concreto, fenômeno lento ocasionado pelas reações químicas resultantes da interação entre componentes como o  $CO_2$  (gás carbônico), presentes na atmosfera, com os produtos da hidratação do cimento, formando um composto chamado ácido carbônico ( $H_2CO_3$ ). Ao reagir com a pasta de cimento hidratada, esse ácido resulta em carbonato de cálcio ( $CaCO_3$ ) e água, dando origem à carbonatação. A primeira consequência dessa reação é a redução do PH do concreto, deixando o aço exposto a corrosão.

Figura 11 - Corrosão das armaduras

Algumas armaduras encontradas no reservatório ao invés de passarem por um tratamento, precisaram ser substituídas, pois o desgaste era muito grande e o comprometimento da estrutura era elevado, colocando em risco a edificação e o abastecimento da população.

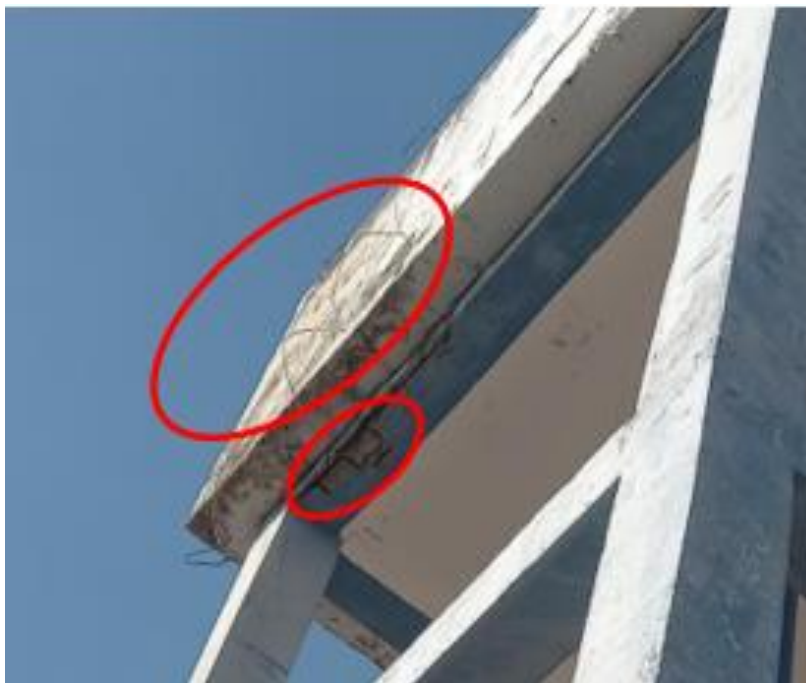
Na Figura 12 pode-se notar a presença de manchas no reservatório, indicativo de umidade e eflorescências, além de mostrar também corrosão das armaduras e deslocamento

do concreto, manifestações patológicas que comprometem tanto a estética da edificação quanto a sua segurança.

Figura 12 – Manchas pela umidade e eflorescência

No entanto, além da estética, essas manifestações patológicas também podem surgir de maneira agressiva e causar a degradação profunda da estrutura. Esse tipo de patologia é frequente em reservatórios por estarem em contato diretamente com a água.

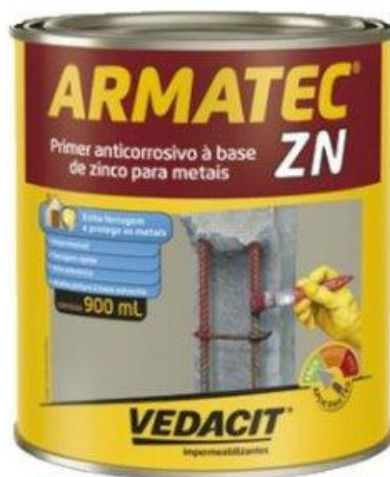
Figura 14 – Inibidor de corrosão da marca Vedacit

Após a substituição das armaduras que eram necessárias, principalmente os estribos, estruturas com maior dano, foi utilizado um material inibidor de corrosão da marca Vedacit (Figura 14), revestimento polimérico biocomponente que possui grande eficácia, formando sobre a superfície do aço uma proteção anticorrosiva, devido a sua alcalinidade e baixa permeabilidade.

Esse produto tem o objetivo de retardar a corrosão das armaduras, garantindo a sua proteção, sem alterar as propriedades físicas, químicas e mecânicas do concreto. A aplicação foi realizada nas armaduras que já estavam presentes no reservatório e nas novas, que foram substituídas, conforme a Figura 15.

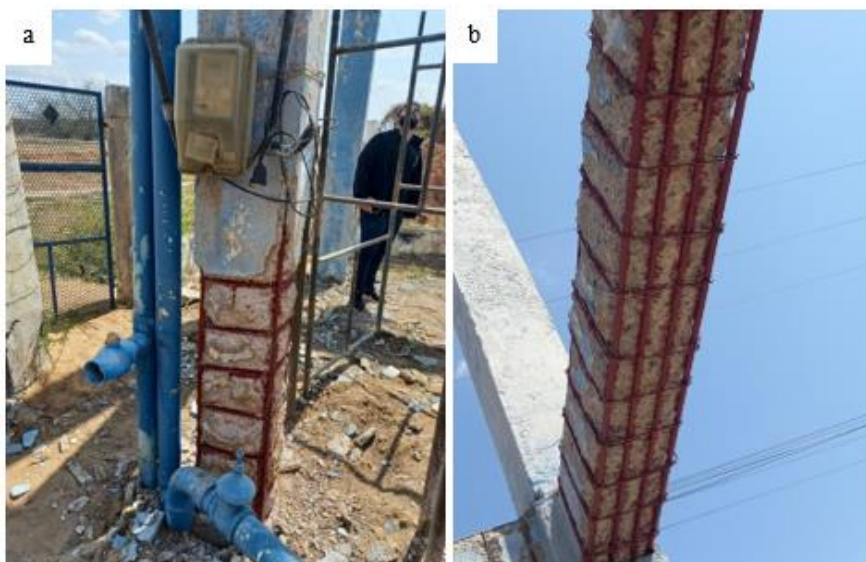
Figura 15 – Aplicação do inibidor de corrosão nas armaduras de pilares (a) e vigas (b)

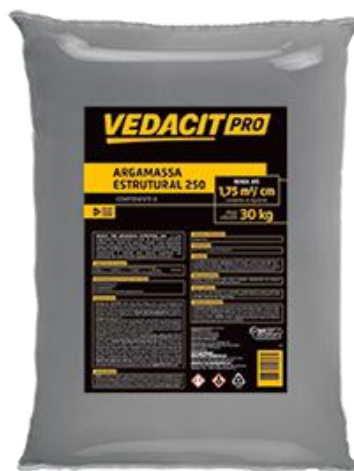
Figura 16 – Argamassa para reforço estrutural da marca Vedacit

Após a recuperação das armaduras foi utilizada a argamassa para reforço estrutural (Figura 16), argamassa a base de cimento e polímeros acrílicos, que após a mistura, transforma-se em uma argamassa coesa, tixotrópica e de fácil moldagem. Possui elevada resistência mecânica e alta aderência.

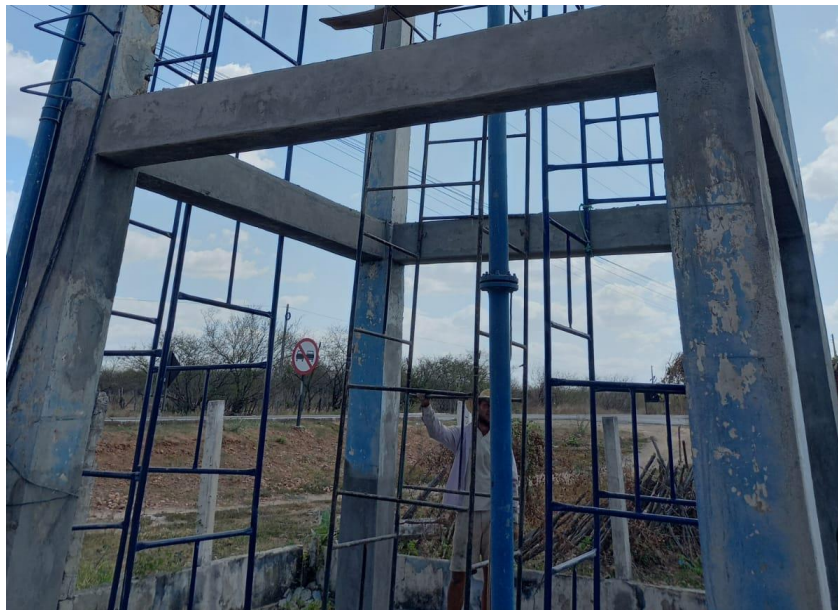
A Figura 17 apresenta a estrutura de pilares e vigas após a aplicação da argamassa de reforço estrutural. A utilização desse material obedeceu às recomendações propostas pelo fabricante, cujo objetivo era promover a recuperação do concreto deteriorado pela corrosão das armaduras e pela carbonatação do concreto.

Figura 17 – Aplicação da argamassa para reforço estrutural

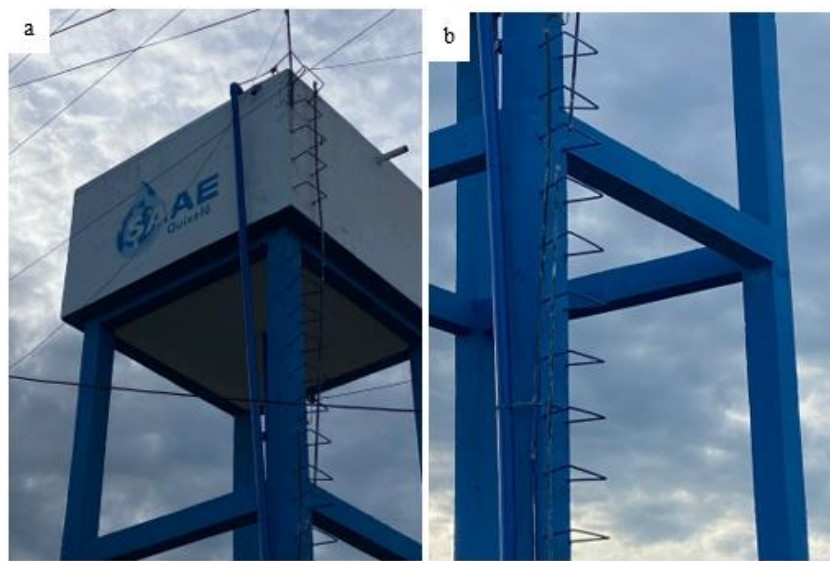
Depois de passar a argamassa com reforço estrutural foi realizada uma pintura (Figura 18) o reservatório, cujo objetivo era funcionar como mais uma barreira para a edificação e, além disso, melhorar o aspecto estético do reservatório.

Figura 18 – Pintura do reservatório na parte superior (a) e inferior (b)

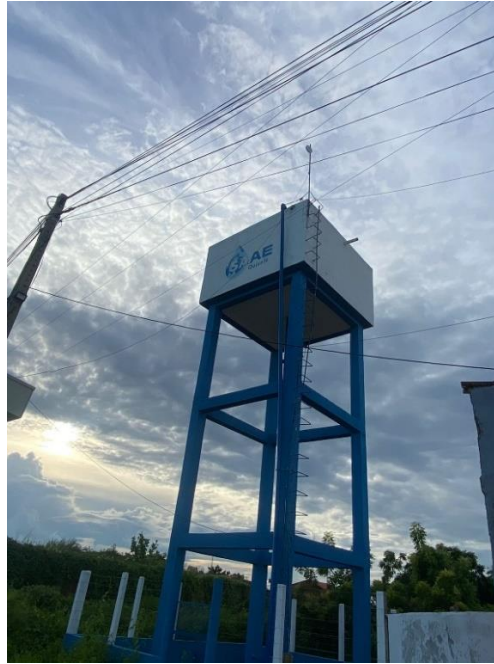
Assim, o projeto de restauração foi cumprido, entregue no prazo e com as manifestações patológicas corrigidas, proporcionando ao reservatório (Figura 19) uma maior durabilidade e vida útil e garantindo a comunidade da Vila Antonico o seu abastecimento.

Figura 19 - Reservatório pronto, após as correções das manifestações patológicas
