**UNIVERSIDADE FEDERAL RURAL DO SEMI-ÁRIDO  
DEPARTAMENTO DE CIÊNCIA E TECNOLOGIA  
CAMPUS CARAÚBAS  
CURSO BACHARELADO EM CIÊNCIA E TECNOLOGIA**

**ANÁLISE DO TRABALHO EM ALTURA DE UMA OBRA PÚBLICA NA CIDADE  
DE MARTINS-RN**

Trabalho de Conclusão de Curso  
apresentado à Universidade Federal Rural  
do Semi-Árido (UFERSA), como exigência  
final para obtenção do título de Bacharel  
em Ciência e Tecnologia.

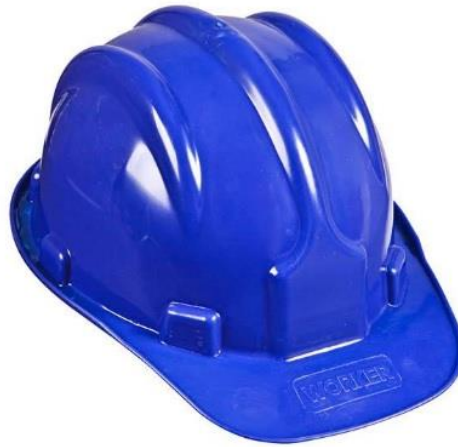
Figura 1: Capacete para proteção contra impacto de objetos sobre o crânio.

Serve para proteção do crânio contra impactos de objetos e/ou choques elétricos (BRASIL, 1978). Constituído por um casco rígido e suspensão ajustável. O tipo de capacete a ser utilizado deve ser determinado após a análise de risco. A Fig. 1 mostra este equipamento.

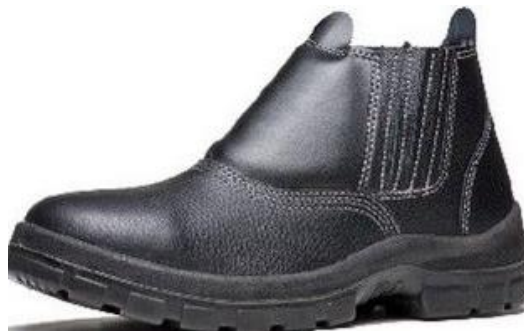
Figura 2: Bota de proteção para membro inferior.

Utilizado para proteção dos pés contra impactos de objetos, choques provenientes de energia elétrica, materiais cortantes ou perfurantes e também melhora a aderência com a superfície de contato (BRASIL, 1978). Como mostra a Fig. 2.

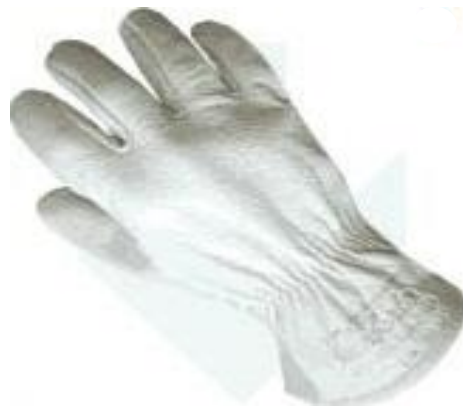
Figura 3: Luva equipamento de proteção para as mãos.

De acordo com Nunes (2017) em trabalhos em altura, as luvas (Fig. 3) ganham importância devido ao fato de que o trabalhador se encontra em uma estação e trabalho que precisa delas para se movimentar, e assim retornar ao solo.

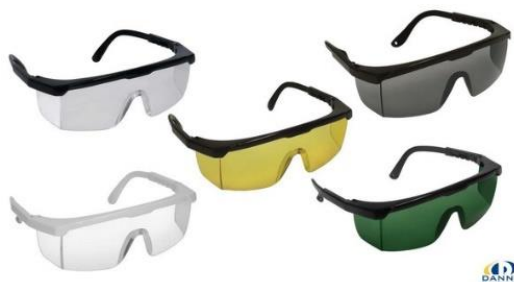
Figura 4: Óculos equipamento de proteção para os olhos.

Muito importante para proteção dos olhos, quando o trabalhador está realizando atividades em altura, algum material que eventualmente caia no olho, pode causar desequilíbrio, podendo acarretar outro acidente ainda mais grave, ou até mesmo fatal. Este equipamento está ilustrado na Fig. 4.

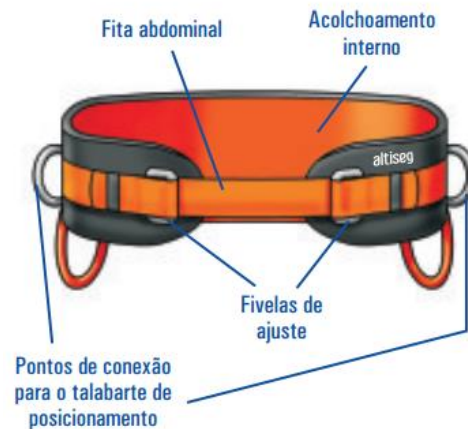
Figura 6: Cinto de segurança abdominal.

Junto ao cinturão paraquedista também pode ser utilizado o cinturão abdominal, que tem a finalidade de posicionar o trabalhador, podendo nele ser fixado o talabarte de posicionamento ou restrição (AMAZONAS, 2011). Podendo ser observado na Fig. 6.

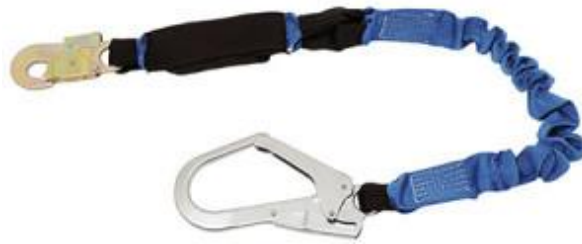
Utilizado quando o trabalhador não tiver necessidade de desconectar-se de um dispositivo de ancoragem para conectar-se a outro, ou quando o mesmo for conectado a um sistema de ancoragem móvel (NUNES, 2017).

Figura 7: Talabarte simples com absorvedor de energia.

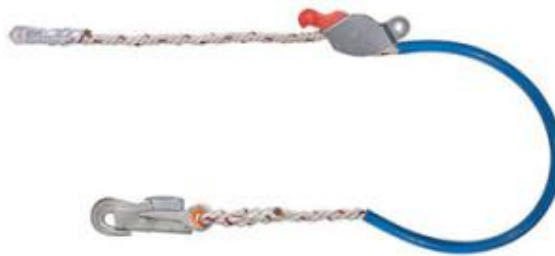
Figura 9: Talabarte de posicionamento.

ao local, e com as mãos livres para executar suas tarefas (NUNES, 2017). Ilustrado na Fig. 9.

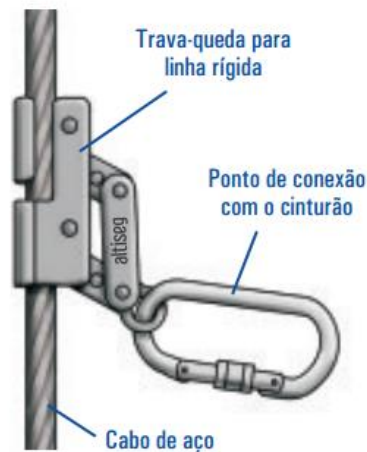
Assim como o trava-quedas para linha flexível, este também possui travamento automático (Fig. 11), diferenciando-se apenas pelos sistemas de ancoragem a qual os mesmos serão conectados.

Figura 11: Esquema de trava queda para linha de vida rígida.

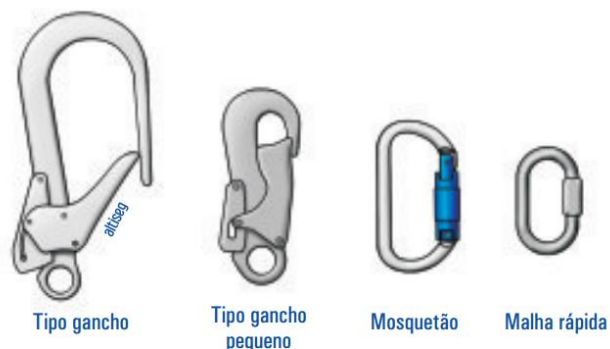
São equipamentos confeccionados em ligas de alumínio ou aço forjado, que servem para unir os sistemas e subsistemas de proteção contra quedas, como pode ser observado na Fig. 13 (NUNES, 2017).

Figura 13: Tipos de conectores.

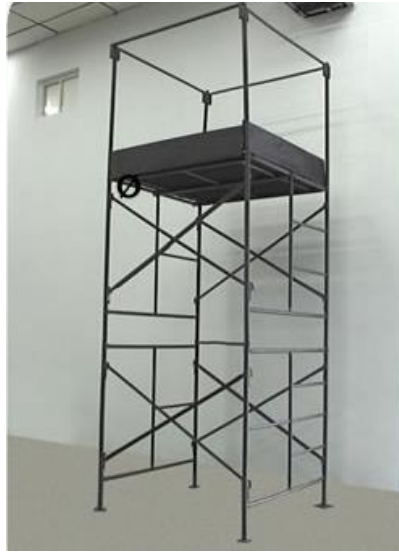
18.15.18 As torres de andaimes não podem exceder, em altura, quatro vezes a menor dimensão da base de apoio, quando não estaiadas.

Figura 14: Modelo de andaime simplesmente apoiado.

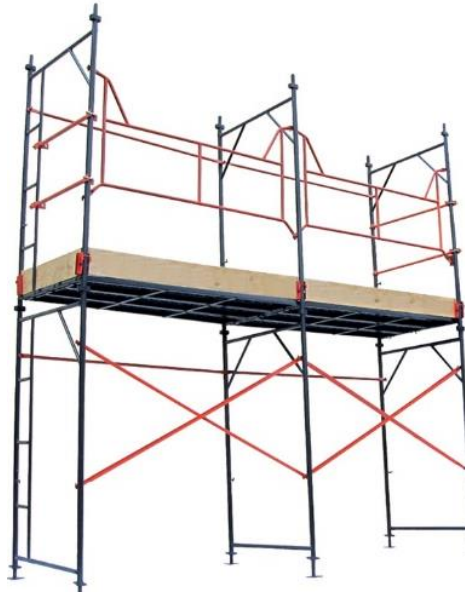
Figura 15: Modelo de andaime fachadeiro.

Para andaimes fachadeiro, ilustrado na Fig. 15, a NR 18 regulamenta que (BRASIL, 1978):

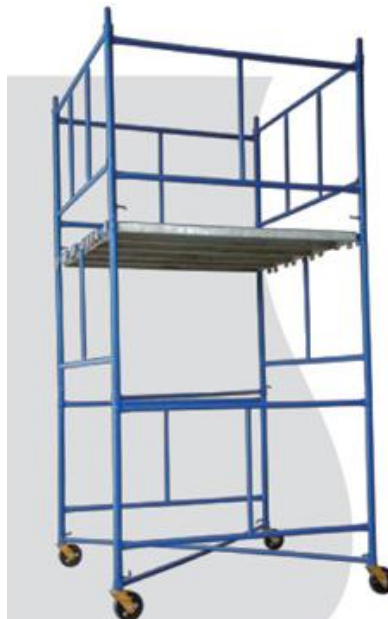
Figura 16: Modelo de andaime móvel.

Os andaimes moveis, ilustrado na Fig. 16, são semelhantes aos simplesmente apoiados, sendo que estes possuem rodas acopladas para facilitar o deslocamento. De acordo com a NR 18, em seu subitem 18.15.26 determina que essas rodas devem ser providas de travas, impedindo deslocamentos acidentais (BRASIL, 1978).

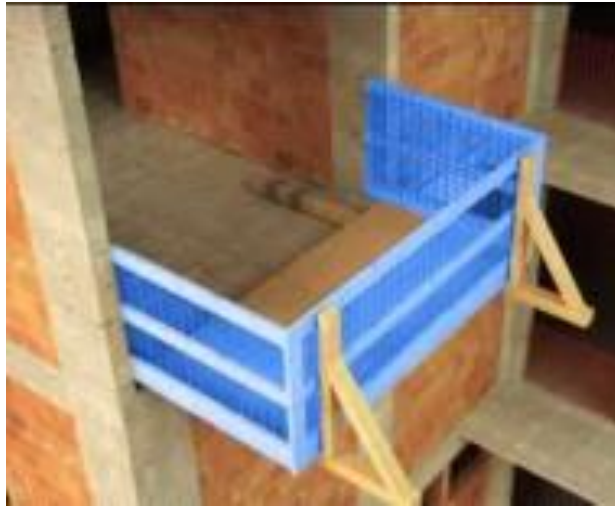
Figura 17: Modelo de andaime em balanço.

São comumente utilizados quando outro tipo de andaimes não pode apoiar-se sobre o solo ou sobre uma superfície horizontal resistente. De acordo com Nunes (2017) os andaimes em balanço, ilustrado na Fig. 17, caracterizam-se como os que se projetam para fora da construção, sendo apoiados por vigamentos ou estruturas em balanço, seja por engastamento ou outro sistema de contrabalançamento no interior da construção, podendo ser fixos ou deslocáveis.

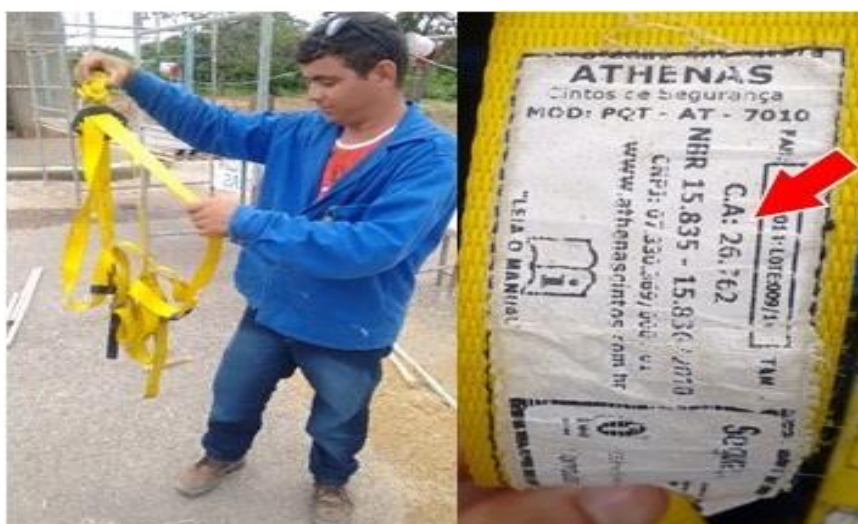
Foi realizado um levantamento sobre os equipamentos de segurança disponibilizados pela empresa. Todos os trabalhadores afirmaram que a empresa fornece os equipamentos, inclusive o cinto de segurança que é um dos equipamentos fundamentais para o Trabalho em Altura. Segundo a NR 35, o cinto de segurança deve ser do tipo paraquedista e provido de um sistema de conexão com pontos de ancoragem. Observa-se que o cinto de segurança oferecido pela empresa, está de acordo com as regulamentações, bem como o talabarte e o conector, que também são disponibilizados pela empresa. Como ilustrado na Fig. 26.

Figura 26: Trabalhador exibindo cinto de segurança tipo paraquedista, oferecido pela empresa.

De acordo com a NR 06 todos os equipamentos de segurança devem possuir Certificado de Aprovação (CA) comprovada, onde pode ser verificado pela presença de um código impresso na superfície do material (Fig. 26). Quanto ao CA dos equipamentos foi feita a verificação no cinto de segurança e no talabarte, e os mesmos apresentavam corretamente o Certificado de Aprovação.

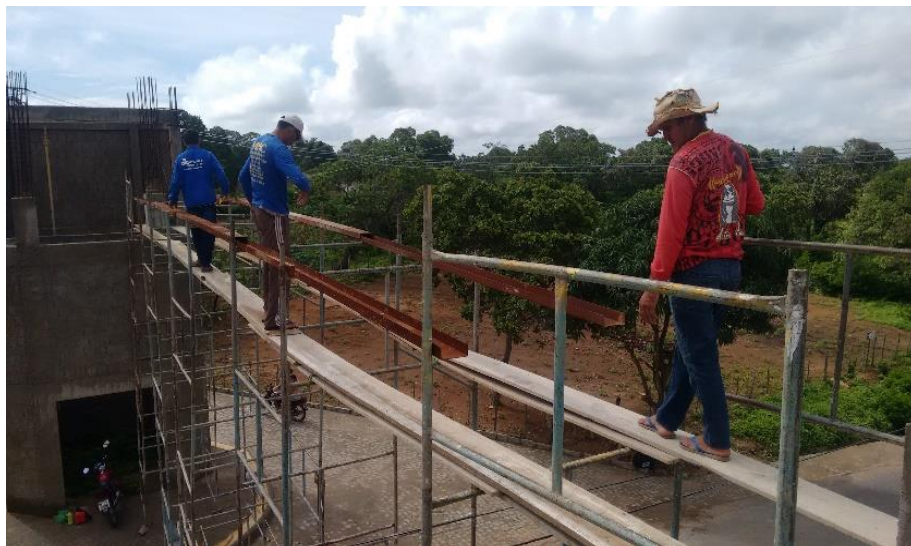
Os sistemas coletivos de segurança como guarda-corpos e linha de vida também não foram verificados por não existirem na empresa. Nessas condições os trabalhadores estão totalmente expostos aos riscos, e qualquer acidente pode custar a vida do trabalhador.

Figura 27: Trabalhadores realizando atividades sem total uso de equipamento de proteção.

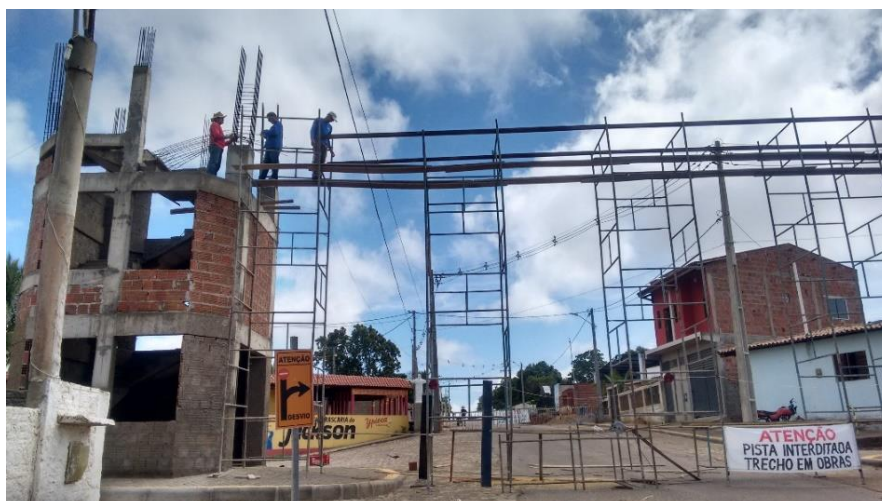
As atividades realizadas em andaimes são muito comuns na empresa. Segundo os trabalhadores, praticamente todas as obras dependem da utilização de andaimes, até mesmo em pequenas praças, onde se usa para a instalação de postes e iluminação. A Fig. 28, mostra os trabalhadores fazendo uso dos andaimes.

Figura 28: Trabalhadores utilizando andaimes do tipo simplesmente apoiado.

O tipo do andaime utilizado na obra é o simplesmente apoiado, e sua estrutura possui aproximadamente 7 m (sete metros) de altura. Pode ser verificado várias irregularidades quanto a utilização deste equipamento. Conforme a NR 18, que prediz em seu subitem 18.15.3 - que o piso de trabalho dos andaimes deve ser forrado

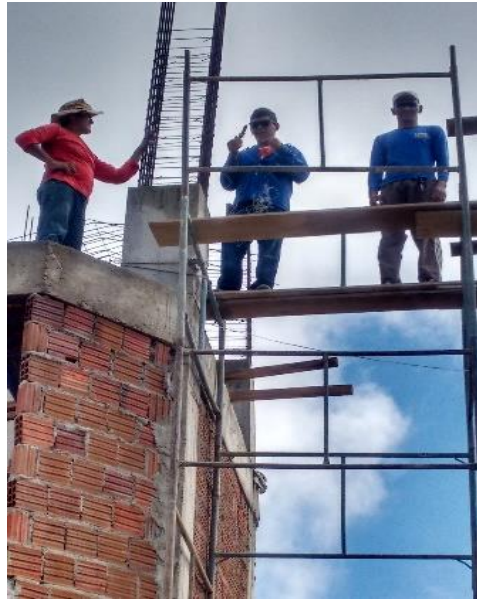
Figura 29: Trabalho sendo realizado sem a instalação de guarda-corpos.

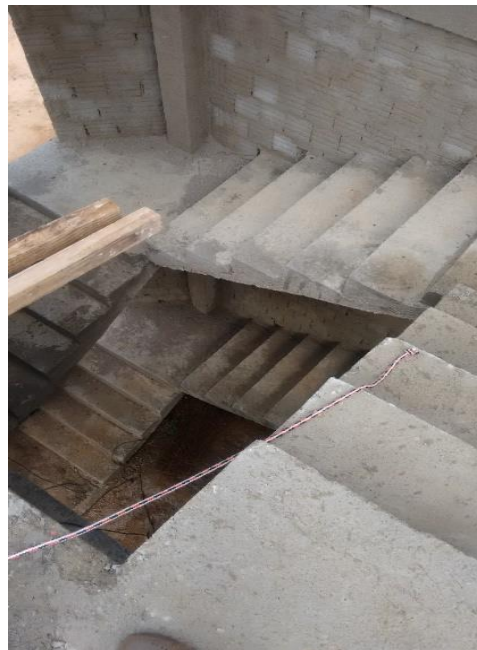
Nas escadarias de concreto também foi registrado irregularidades, quanto a falta de guarda-corpos, onde pode ser observado na Fig 30. A falta de proteção nesses locais periféricos aumenta o risco de queda. Segundo a Fundacentro (2011), a falta de proteção em situações de risco de quedas de altura é a causa principal de elevado número de acidentes fatais.

Figura 30: Escadas sem a instalação de proteção de guarda-corpos.

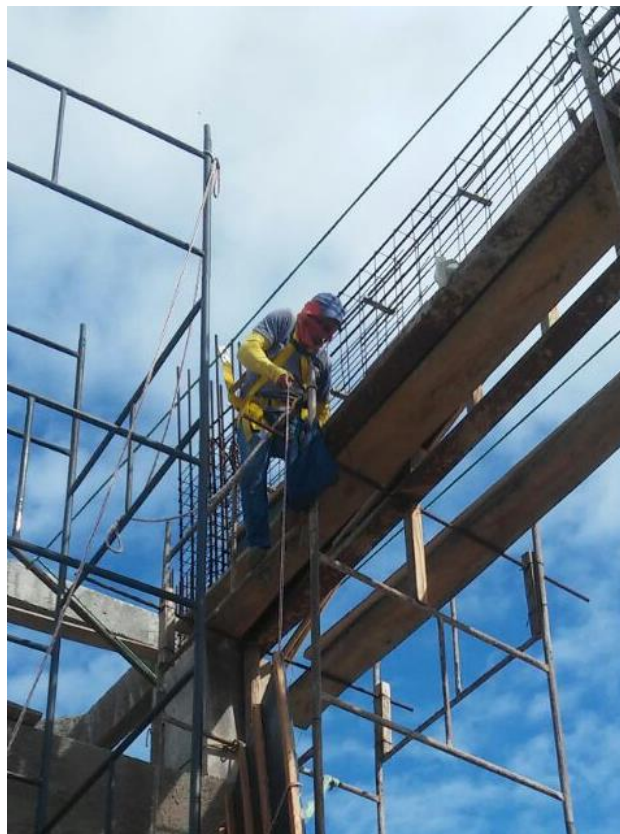
Na Fig. 31, nota-se o uso do cinto de segurança e muitas irregularidades ainda são observadas, como por exemplo, a conexão do cinto que é feita de forma incorreta, devido estar apenas amarrado ao andaime e não conectado a um sistema de ancoragem, como prediz a norma. Outras irregularidades: a não utilização de EPIs, a falta de guarda-corpos, a superfície do andaime forrada de forma inadequada.

Figura 31: Trabalhador montando a estrutura antes do acidente.

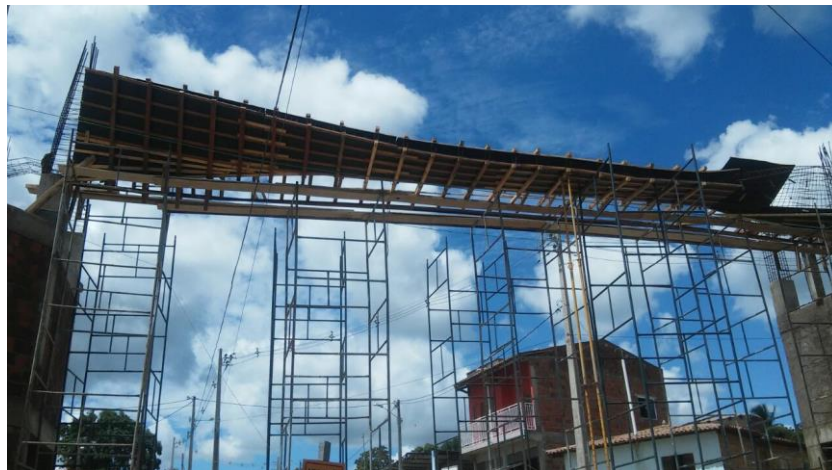
Coincidentemente, pouco depois de um mês após a visita técnica no mesmo canteiro de obra ocorreu um acidente envolvendo trabalho em altura, onde na ocasião a estrutura de madeira que estava sendo montada as vigas não suportou a força dos ventos e tombou, como mostra a Fig. 32. A estrutura tombou sobre um dos trabalhadores, e o mesmo não veio a desabar devido no momento do acidente estar usando o cinto de segurança, ficando preso ao andaime. Felizmente o trabalhador não

O talabarte utilizado pela empresa é do tipo simples, e este exige que o trabalhador se desconecte dos pontos de engaste para se locomover sobre a estrutura. Se no momento do acidente o trabalhador estivesse se locomovendo sobre a estrutura, com certeza o mesmo teria desabado de uma altura aproximada a 7 m (sete metros), e a gravidade do acidente seria fatalmente a morte do trabalhador.

Figura 32: Estrutura de madeira tombada, após o acidente.
