UNIVERSIDADE FEDERAL RURAL DO SEMI-ÁRIDO  
PRÓ-REITORIA DE GRADUAÇÃO  
CENTRO MULTIDISCIPLINAR DE ANGICOS  
CURSO DE BACHARELADO EM ENGENHARIA CIVIL

TÍTULO: ANALISE PATOLÓGICA DO MERCADO PÚBLICO JOSÉ AMERICO DE  
SOUZA NA CIDADE DE AFONSO BEZERRA

Trabalho Final de Graduação apresentado a  
Universidade Federal Rural do Semi-Árido  
como requisito para obtenção do título de  
Bacharel em Engenharia Civil.

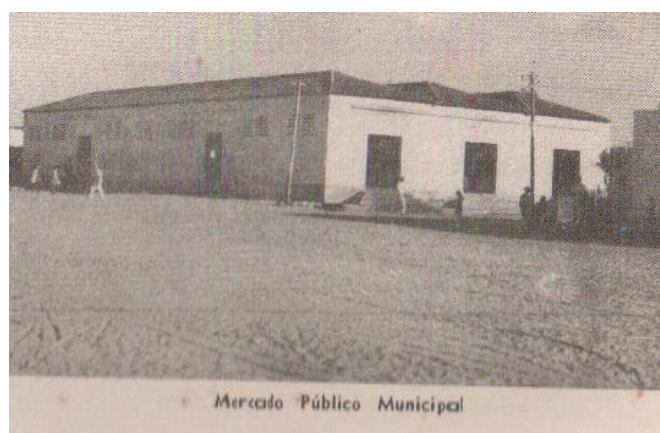
Figura 6. Mercado Público de Afonso Bezerra no ano de 1950.

Poucos documentos se têm a respeito da história da cidade de Afonso Bezerra em especial com relação à economia, porem o IBGE (1960) traz no seu acervo de Enciclopédia dos Municípios Brasileiros, na sua 17ª edição, que no município de Afonso Bezerra no ano de 1950 já existia a estrutura física do mercado municipal na mesma localidade que é atualmente como mostra a Figura 6. Neste período se observa, por meio da imagem ilustrada na Figura 6, que o mercado já possuía uma grande estrutura para o período ao qual está documentado. A economia da época estava voltada para a agricultura e a pecuária, mas de fato quem movimentava a economia da época era o cultivo do algodão do tipo mocó que era importado em um volume considerável para o Rio de Janeiro e São Paulo.

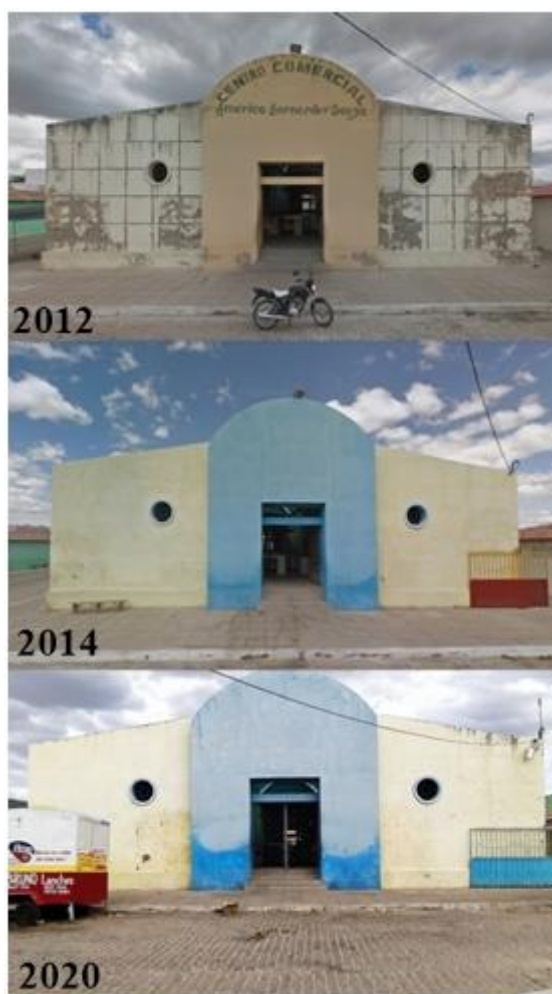
Figura 7. Fachada Frontal do Mercado Público ao longo dos últimos 8 anos.

Ao longo dos anos a edificação do mercado público foi passando por diversas reformas e adaptações visando atender a necessidade local. Mas, segundo o relato da população, somente no ano de 2008 foi que de fato o mercado passou por uma grande obra de reforma, ampliação e revitalização de sua estrutura tendo mudanças em sua fachada como também a disposição interna do mercado, mas ainda fazendo proveito daquela edificação de meados de 1950. Devido à escassez de documentos e fotos da evolução da edificação só foi possível catalogar imagens da edificação dos anos de 2012, 2014 e 2020, mostrados na Figura 7 com ajuda do Google Maps. Entre os anos de 2012 e 2014 já se percebe uma alteração no designar de sua fachada.

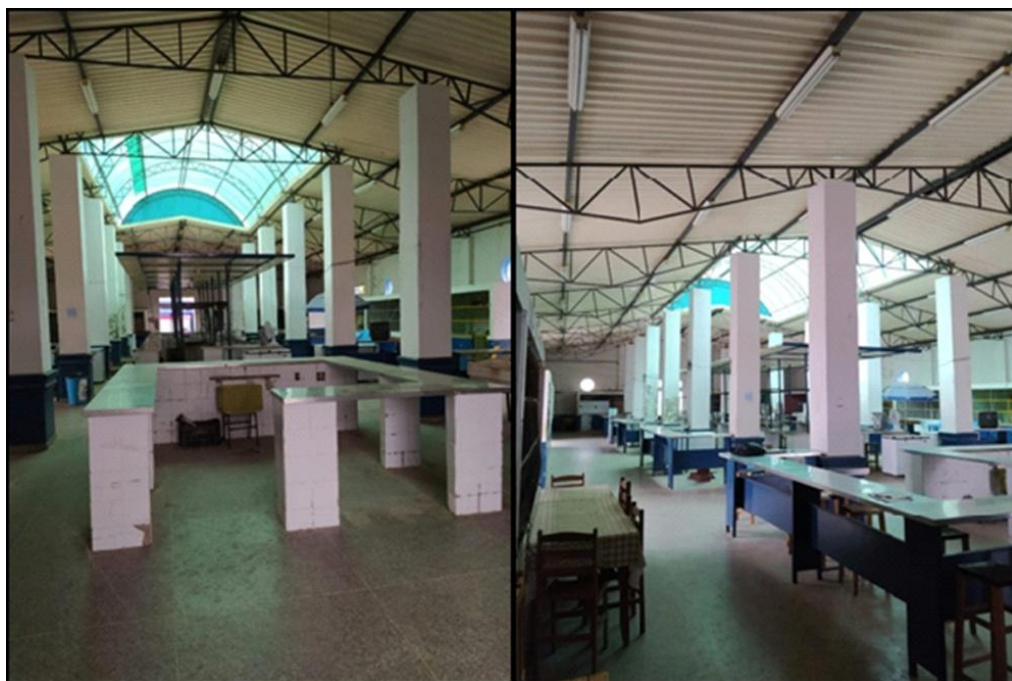
Figura 8. Disposição interna do mercado.

Em entrevista com um dos vendedores mais antigos do mercado, conhecido popularmente como Chico boca de fruta, onde já herdou seu atual Box do seu pai o mesmo relatou que o mercado ainda possui sua configuração interna da mesma forma que era em 1950, a disposição dos boxes e das bancas de vendas ainda segue o mesmo padrão que antes, a diferença era que os boxes tinham sua estrutura em madeira assim como também as bancas de vendas. Atualmente o mercado se dispõe conforme a Figura 8.

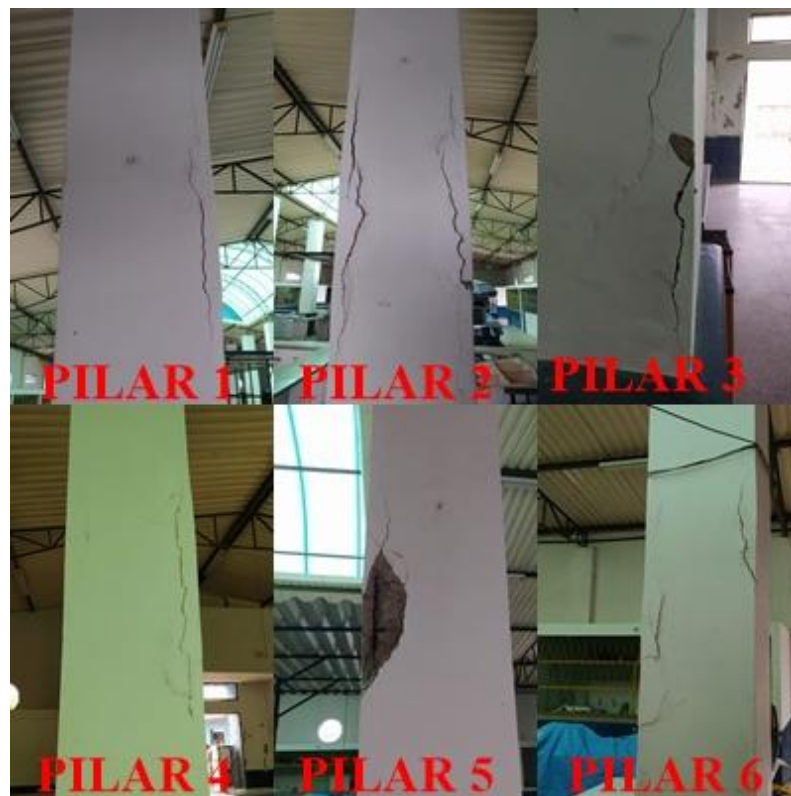
Figura 11. Pilares que apresentam fissuras.

O mercado José Américo de Souza possui no decorrer do seu comprimento 16 pilares como mostram as figuras a seguir, para sustentação da cobertura. Ao se analisar todos os pilares percebeu-se que 15 dos 16 pilares possuíam ao longo de seu comprimento fissuras orientadas verticalmente como se observa nas Figuras 11, 12 e 13. Porém, por se tratar de pilares com uma área consideravelmente grande em relação a sua função estrutural e não apresentar esmagamento do concreto, que é uma característica de pilares colapsados por cargas de compressão, logo de início pode descartada a hipótese de fissuração por excesso de carga.

Por meio das imagens ilustradas nas Figura 13 a 15, percebe-se que todas as fissuras apresentam uma característica semelhante, como configuração vertical, na direção das barras de aço que formam a armadura principal. Também apresentam aspecto de estufamento em alguns pilares das Figuras 11, 13 e 14, indicando que há uma expulsão da camada que recobre a armadura, oriunda de esforços trativos ocorridos no interior da peça e que se estende para o exterior. Em outros pilares foi observado que sua armadura já se encontrava parcialmente

exposta ao ambiente e com um grau considerável de corrosão e deterioração do concreto (Pilar 5).

Analisando esses indícios e trazendo as condições presentes na bibliografia, pode-se indicar que a causa da ocorrência destas fissuras está possivelmente relacionada com avanço do processo de corrosão das armaduras dos elementos de concreto armado.

Para tratar a corrosão é necessário que retirem o cobrimento das armaduras e faça uma limpeza em todas as barras de aço retirando todos os indícios de corrosão, avalie-se a perda de área da armadura, verifique-se a necessidade de reforço, em seguida é necessário que a armadura já existente receba um revestimento anticorrosivo e por fim realize-se a recomposição da capa de concreto que recobre a armadura, métodos vistos no tópico 2.4.5.1.

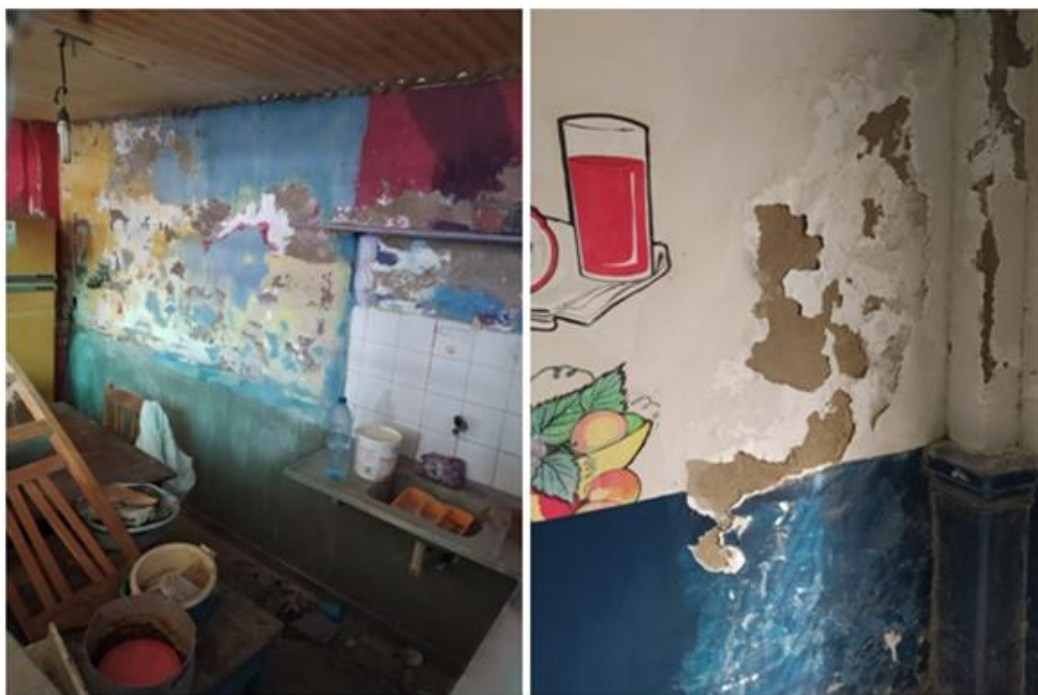
Figura 15. Destacamento do revestimento

Nas Figuras 15 e 16 são mostrados diversos casos de destacamento de revestimento em diversas partes do mercado público.

Alguns indícios podem ser apontados como causa provável para o surgimento dessa manifestação. Um dos primeiros fatores é a ausência de manutenção, fazendo com o que os revestimentos alcancem o fim de seu período de vida útil, com alto grau de fissuração do revestimento externo o que compromete sua finalidade de proteção permitindo que a água da chuva, por exemplo infiltre através dele para o interior da edificação; outro fator é a umidade presente no solo que percola as alvenarias por capilaridade, isso devido à ausência de impermeabilização que muito provavelmente não foi executado no mercado devido a presença de diversos pontos de umidade.

Para sanar essas manifestações é necessário que refaça o revestimento utilizando-se de uma dosagem adequada, com argamassa com maior capacidade de deformação e adoção de aditivos impermeabilizantes no traço. É importante também que as fissuras externas sejam tratadas com material flexível para preenchimento ou ainda, nas regiões em que as fissuras compreenderem uma larga extensão da área o revestimento, seja adotado o uso de telas que ajudem na dissipação das tensões.

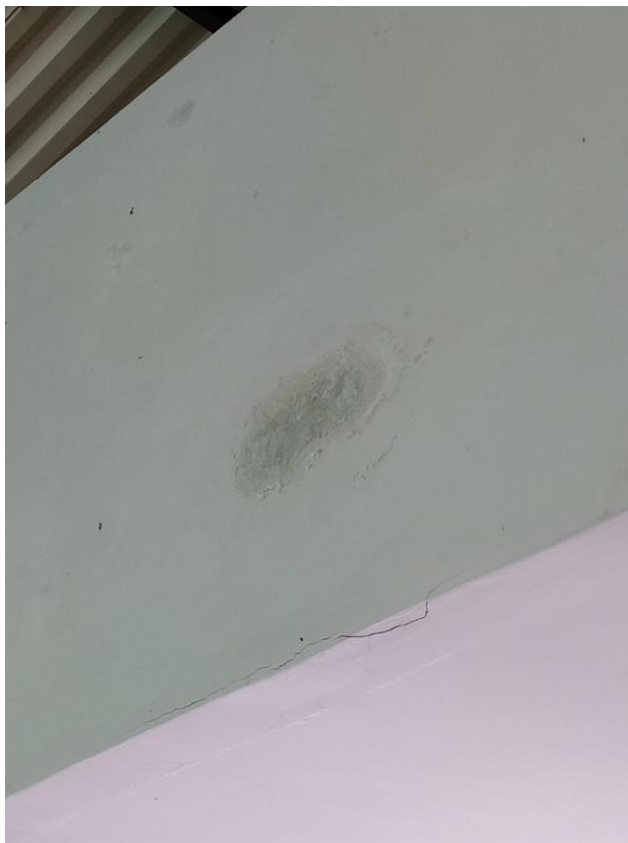
Figura 17. Mofo no reservatório de água.

A umidade é a principal responsável por proporcionar o aparecimento do mofo, O surgimento dessa manifestação é logo detectado por que essa patologia tem por característica uma macha escura como visto na Figura 17.

Neste caso, o mofo está presente no reservatório de água do mercado indicando que se tem um vazamento de água neste local. Para sanar tal problema e que não venha acarretar outros é necessário que o reservatório passe por um processo de impermeabilização para impedir o vazamento de água.

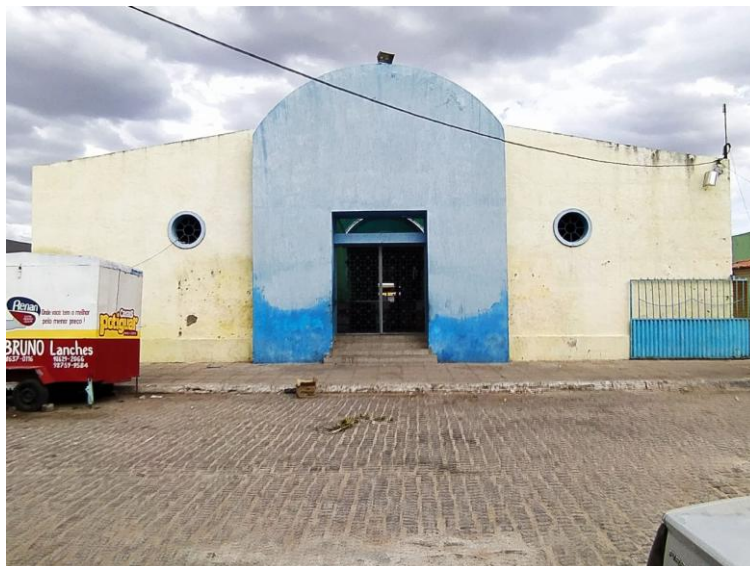
Figura 18. Sujidade e mofo em fachada do Mercado Público.

É possível observar também a presença de sujeira e mofo na parte superior das paredes da fachada vista na Figura 18 ocorrida em razão do escoamento da água da chuva ao longo da mesma.

Uma possível solução seria a adoção, como já mencionado anteriormente, do chapim sobre a alvenaria não só localizado na fachada, mas em todo o perímetro do mercado.
