**ESTUDO DA UMIDADE ASCENDENTE POR CAPILARIDADE EM MARTINS-RN:  
ANÁLISE DE RESIDÊNCIA UNIFAMILIAR NO BAIRRO PLANALTO**

Monografia apresentada a Universidade Federal Rural do Semi-Árido como requisito para obtenção do título de Bacharela em Ciência e Tecnologia.

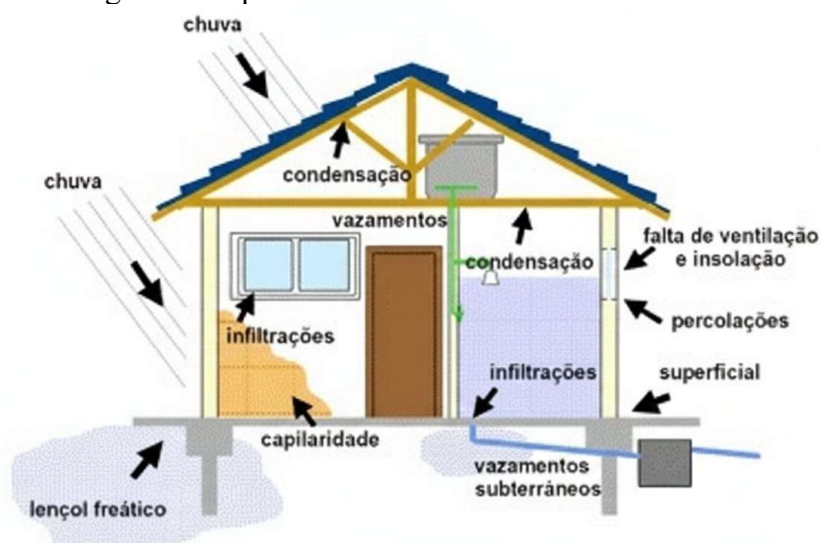
A Figura 1 ilustra os tipos de umidade que podem estar presentes em uma residência:

Figura 1 - Tipos de umidade em residência.

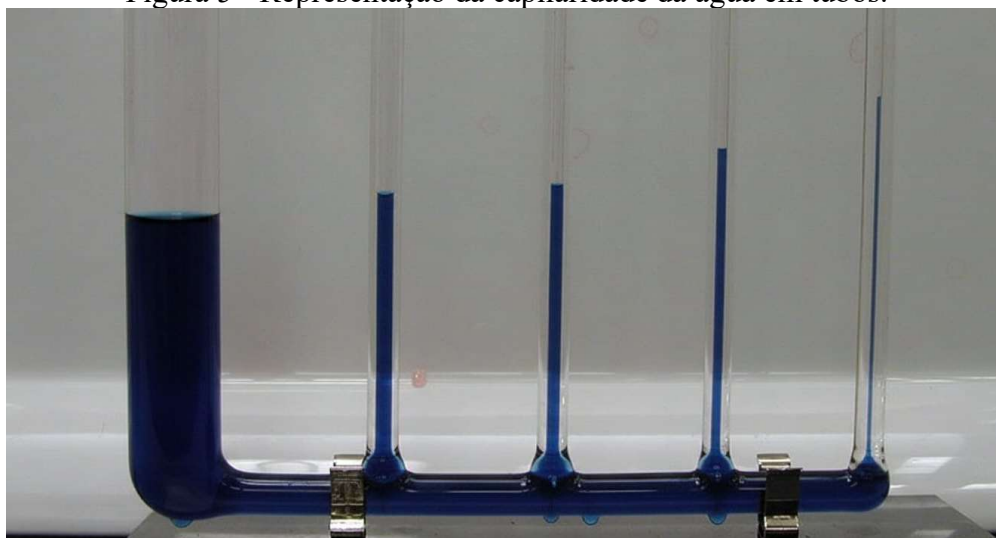
A relação entre o grau de ascensão da água e o diâmetro dos tubos capilares pode ser explicada de acordo com a lei de Jurin, a qual estabelece que "para um mesmo líquido, a uma mesma temperatura, a altura de ascensão ou depressão capilar é inversamente proporcional ao diâmetro do tubo na região em que se forma o menisco" (Libardi, 2005). Ou seja, quanto menor o diâmetro do capilar, maior a altura que a água pode atingir, como ilustrado na Figura 5.

Figura 5 - Representação da capilaridade da água em tubos.

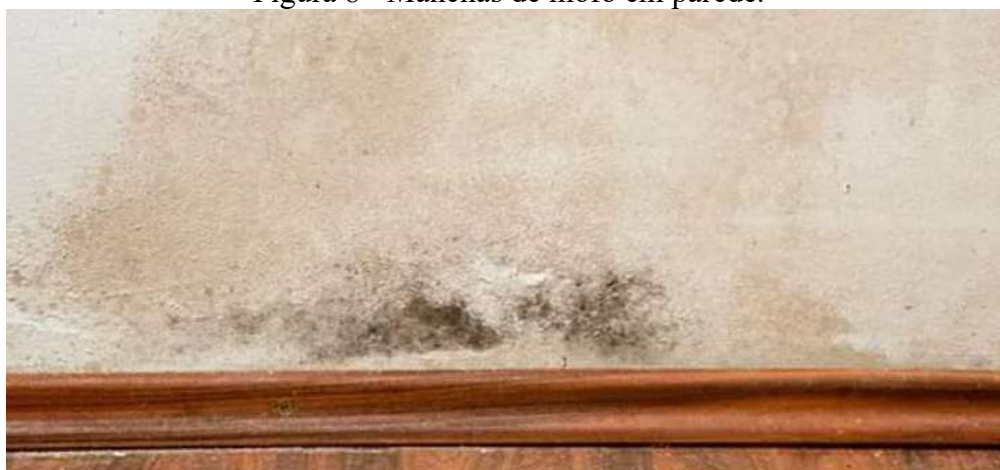
da edificação, pois são nocivos e causam sérios prejuízos à saúde humana, como problemas respiratórios, rinite, crises alérgicas e, em casos mais graves, crises de asma. Segundo Silva *et al.* (2019), o mofo e o bolor são fungos vegetais cujas raízes penetram materiais como madeira e alvenaria. Eles produzem enzimas ácidas que corroem esses materiais e são facilmente identificados pelas manchas cinzentas ou esverdeadas associadas à umidade, conforme é ilustrado na Figura 8.

Figura 8 - Manchas de mofo em parede.

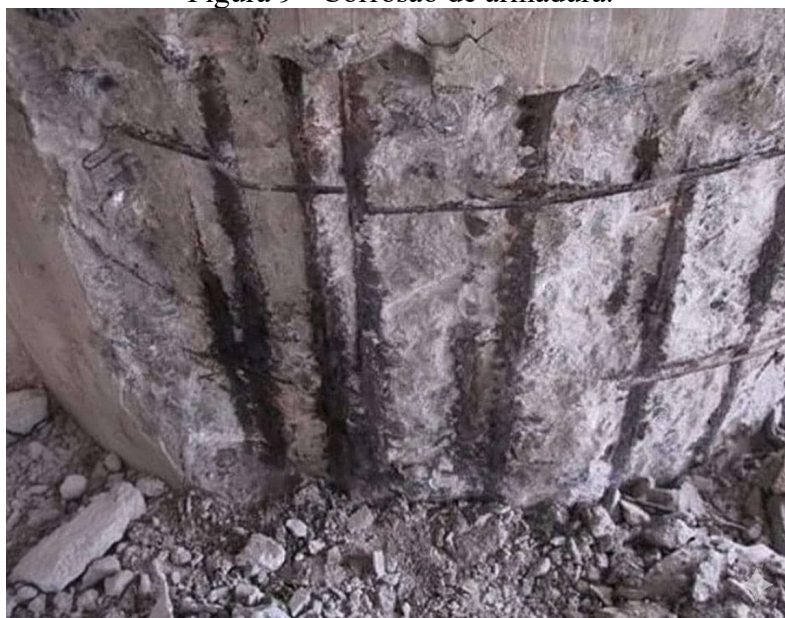
Na Figura 9, é possível observar o processo de corrosão das armaduras devido a umidade ascensional.

Figura 9 - Corrosão de armadura.

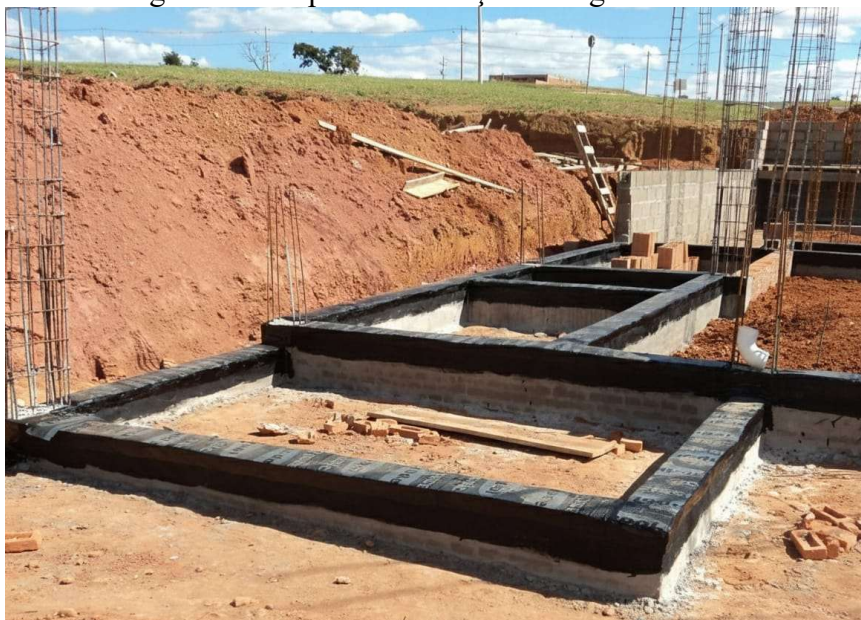
feito antes do início da execução das fundações. Na figura abaixo, é ilustrada a impermeabilização de uma fundação.

Figura 11 - Impermeabilização da viga baldrame.

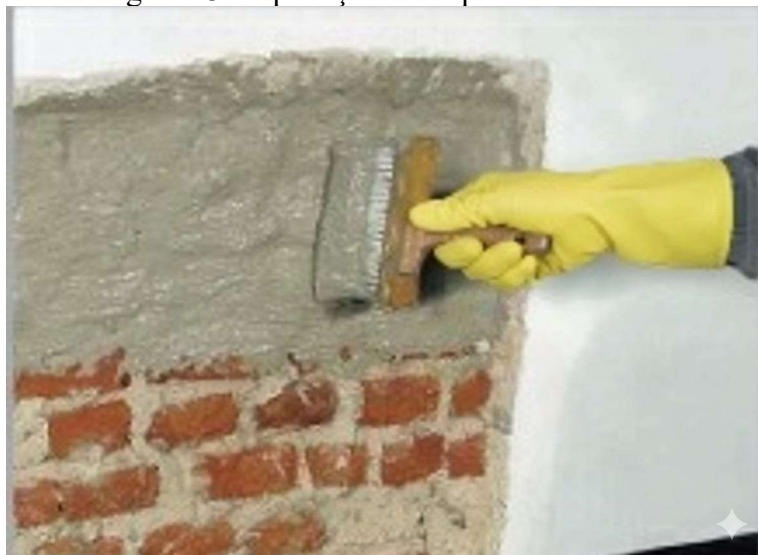
Dessa forma, após a realização do primeiro passo, aplica-se a argamassa já homogeneizada, como se fosse uma pintura, utilizando brocha ou trincha (conforme mostrado na Figura 13). A quantidade de demãos deve ser aplicada conforme orientação do fabricante do produto usado. Além disso, é necessário que se espere 6 horas entre as demãos e suas aplicações sejam feitas de forma cruzada. Por fim, reconstrói-se novamente o trecho removido já com a devida proteção, utilizando aditivo impermeabilizante no novo reboco.

Figura 13 - Aplicação do impermeabilizante.

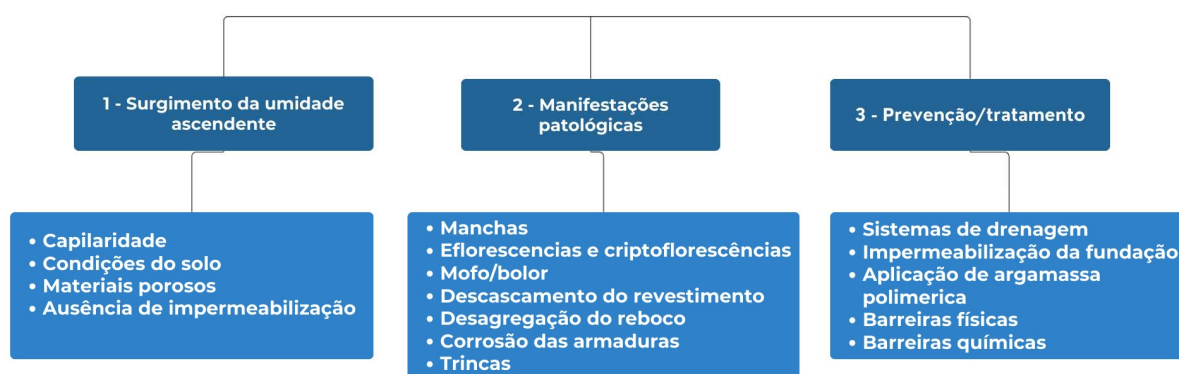
Figura 19 - Principais pontos do objeto de estudo.

Diante dos conhecimentos adquiridos na pesquisa bibliográfica, sintetizados nos principais pontos do fluxograma abaixo, pôde-se dar início à etapa de análise presencial.

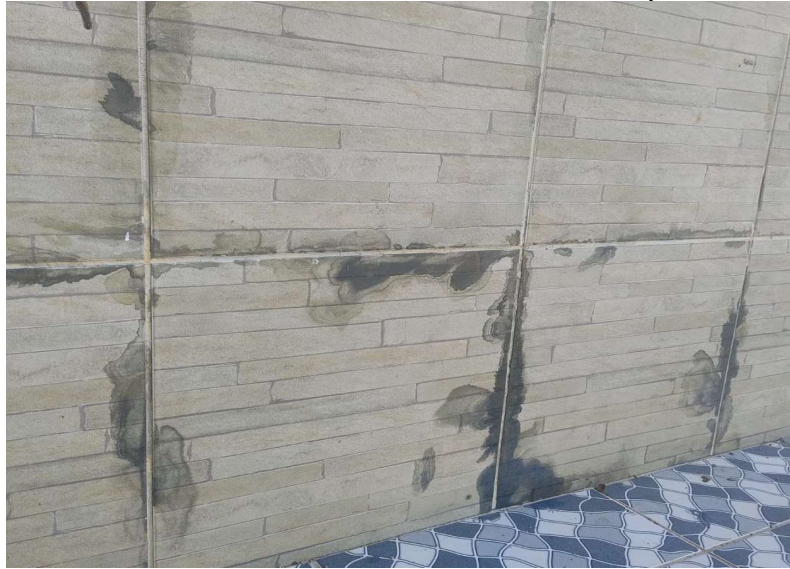
Figura 22 - Manchas de umidade em revestimento da parede externa.

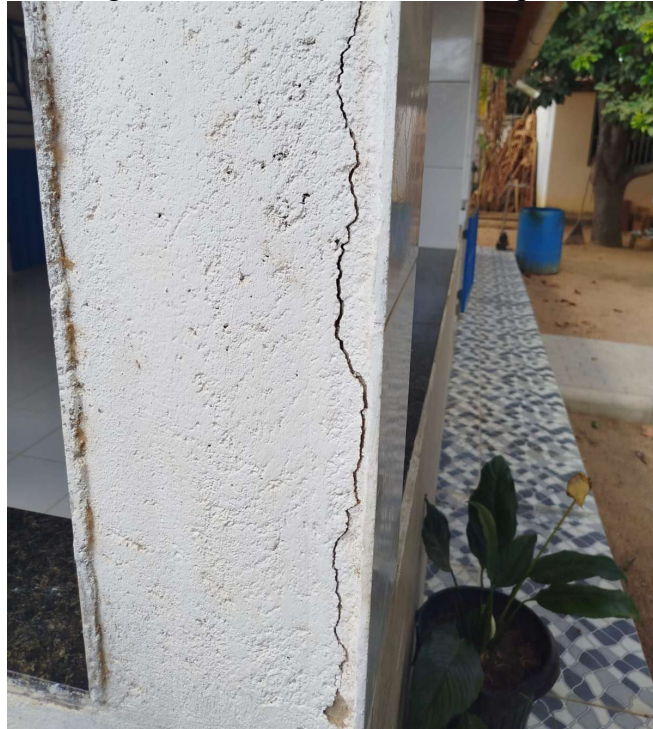
Além das manifestações que se apresentavam de forma mais visível, percebeu-se que nas áreas onde existiam pilares, destacavam-se trincas, indicando que possivelmente as armaduras estariam sofrendo corrosão. Posteriormente, ao iniciar-se o processo de reparo, as

Figura 24 - Presença de trinca em pilar.

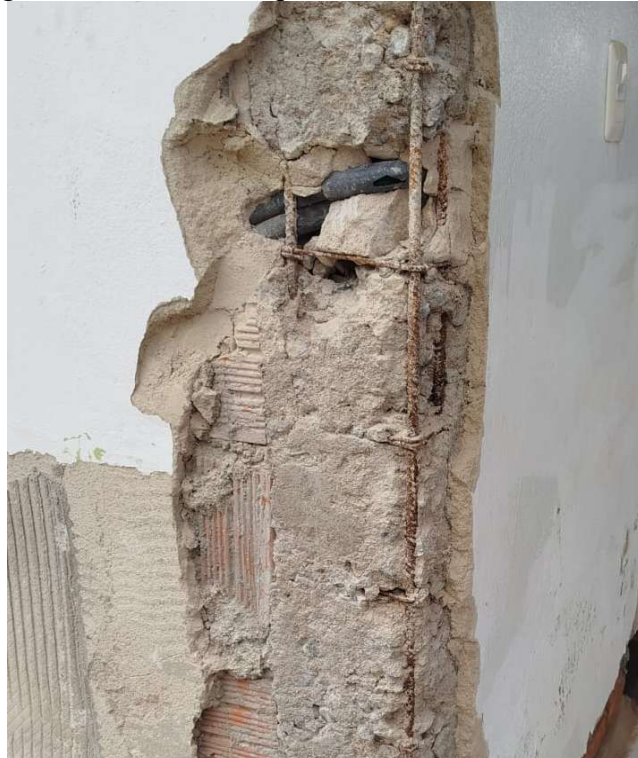
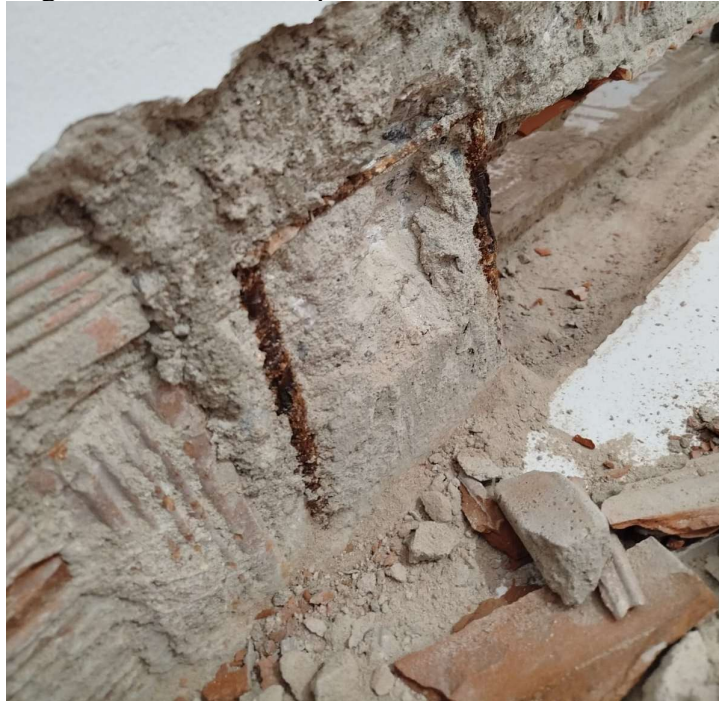
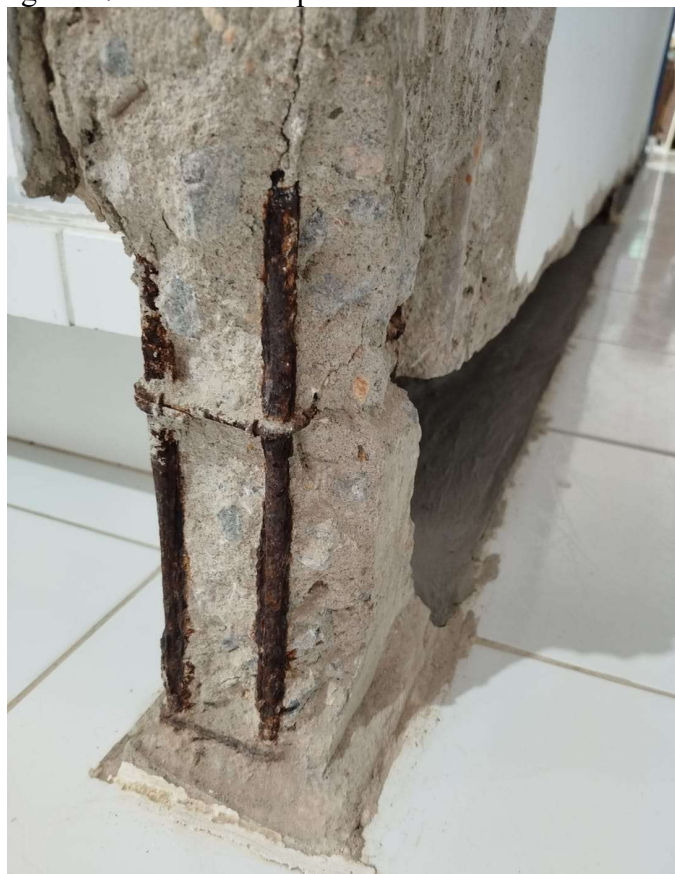
Figura 25 - Armadura apresentando sinais de corrosão.

Figura 26 - Armadura apresentando sinais de corrosão.

Figura 27 - Armadura apresentando sinais de corrosão.

Referente aos danos estruturais, percebeu-se um grau de comprometimento dos pilares, uma vez que alguns apresentavam formação de ferrugem no seu interior (armaduras) e trincas na superfície exterior. Considerando que o imóvel é relativamente novo, a presença de uma patologia desse tipo indica um alerta grave, pois conforme a NBR 15575 (2013), a vida útil de projeto (VUP) mínima para pilares e outras estruturas de concreto armado em edificações habitacionais é igual ou maior que 50 anos.

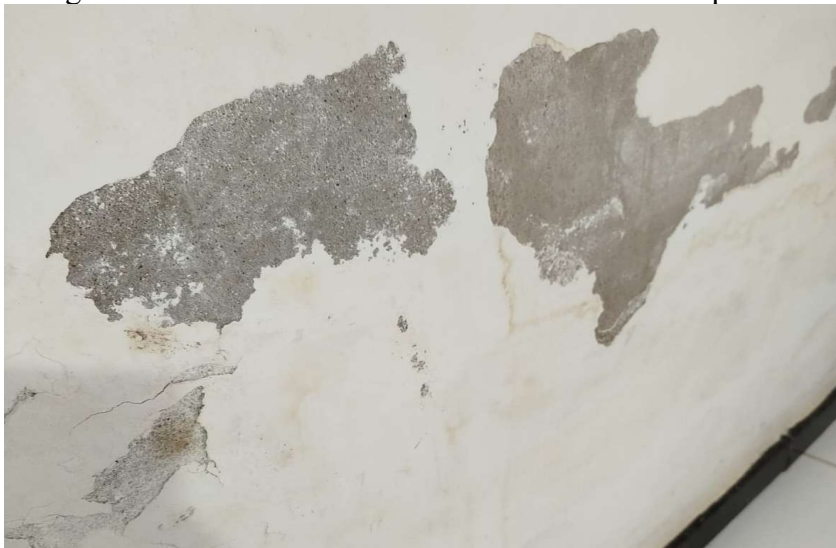
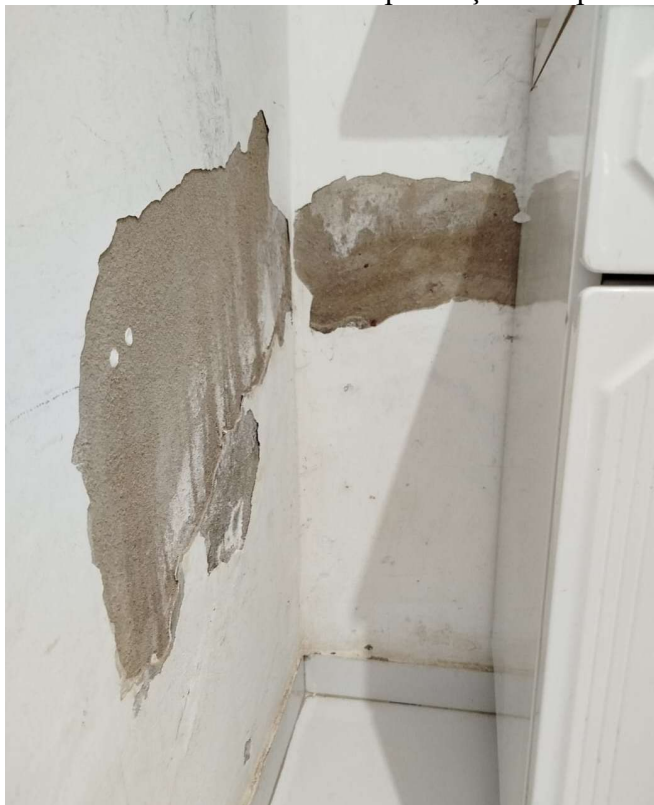
No que se refere à parte interna da residência, constatou-se a presença não só de manchas nas paredes e de descolamento de pintura, mas também de deslocamento do reboco e, principalmente, criptoflorescências (Figuras 28 e 29).

Figura 28 - Parede com manchas e descolamento de pintura.

Figura 29 - Descolamento do reboco e presença de criptoflorescência.

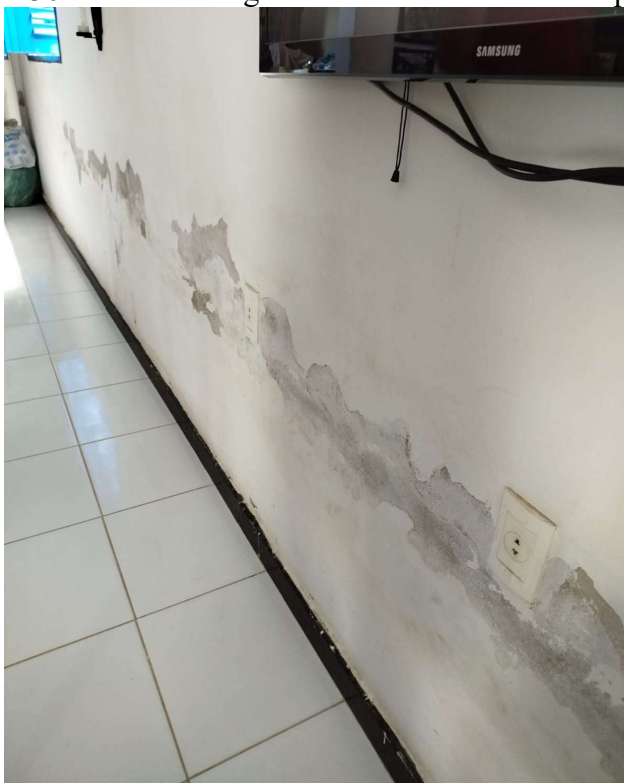
Durante as observações, pôde-se averiguar o grau de deterioração em que se encontrava a habitação. Além dos danos estéticos já mencionados, algumas paredes apresentavam um aspecto “molhado”, devido à constante presença de umidade. Em alguns lugares no interior da residência, a umidade manifestava-se em toda a extensão da parede (Fig. 30) e, em outros, ela atingia até 1 metro de altura (Fig. 31). Ambientes como sala de estar, sala de jantar, quartos e despensa, apresentavam manifestações patológicas em menor ou maior grau.

Figura 30 - Umidade degradando toda a extensão da parede.

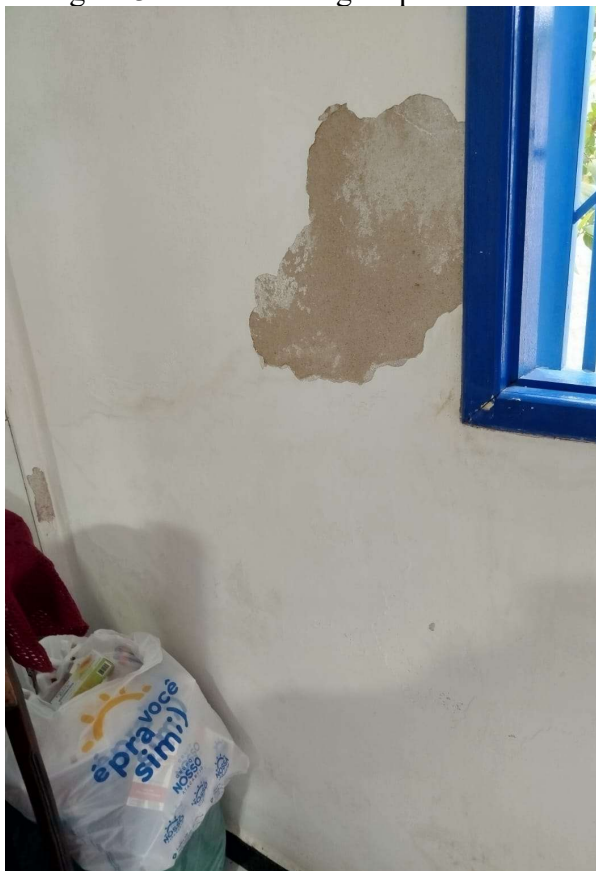
Figura 31 – Altura atingida pela umidade.
