**ANÁLISE DA PROMOÇÃO DE ACESSIBILIDADE EM UMA EDIFICAÇÃO: UM  
ESTUDO DE CASO DA BIBLIOTECA/UFERSA-ANGICOS**

Trabalho Final de Graduação apresentado  
a Universidade Federal Rural do Semi-  
Árido como requisito para obtenção do  
título de Bacharel em Engenharia Civil.

A promoção da acessibilidade visa facilitar o acesso, a mobilidade e a atuação das pessoas com deficiência ou mobilidade reduzida. Dessa forma, em todos os ambientes e edificações ela é indispensável, não sendo menos importante nas dependências das bibliotecas de acesso público. Assim, o presente trabalho tem como objetivo geral realizar um levantamento das condições de acessibilidade na Biblioteca da UFERSA - Campus Angicos/RN, tendo como base a NBR 9050/2020 - Acessibilidade a edificações, mobiliário, espaços e equipamentos urbanos. E como objetivos específicos têm-se: realizar uma revisão da literatura sobre a legislação vigente destinada a acessibilidade; realizar levantamento nos espaços que compõe a Biblioteca da UFERSA - Campus Angicos/RN, para apresentar as condições de acessibilidade, através de registros fotográficos e medições; verificar se existe a aplicação do Desenho Universal; Identificar a aplicaç

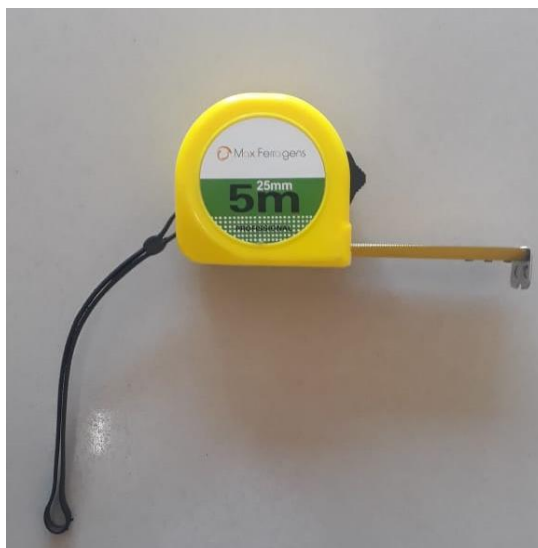
**Figura 20** - Trena de fita de aço utilizado para aferição de medidas.

Na segunda visita, para obter as medidas dos elementos foi utilizada uma trena de fita de aço de cinco metros (Figura 20) e foram anotados os valores resultantes

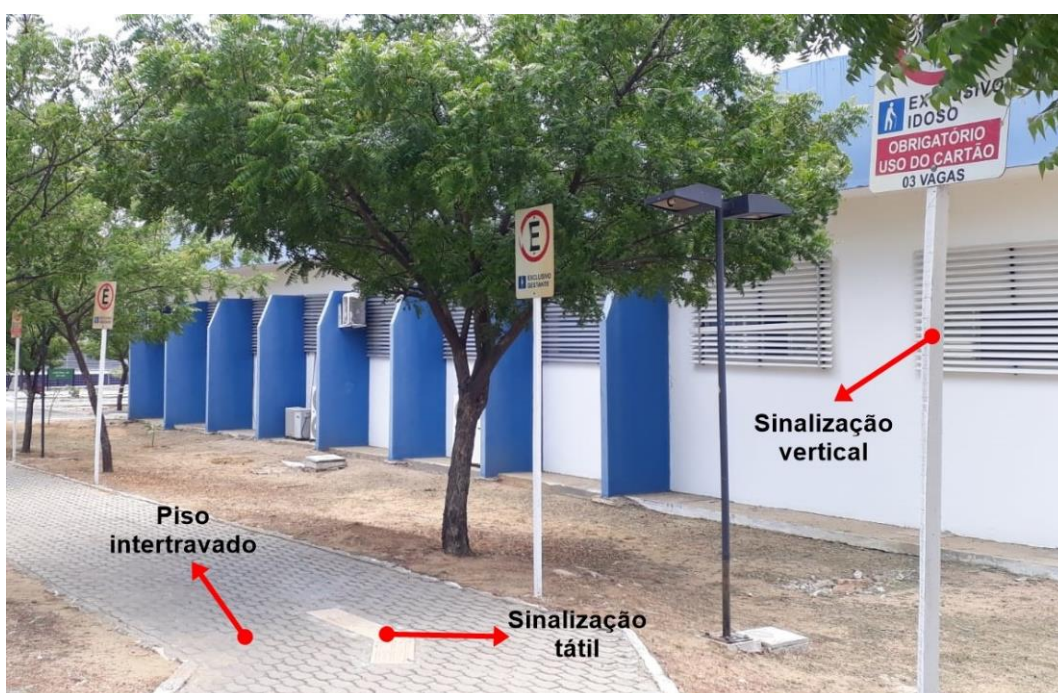
**Figura 21** - Acesso pela fachada oeste da Biblioteca.

A sinalização tátil de piso presente nesse acesso não compreende a todo o trajeto que deve ser percorrido até a biblioteca, isso torna a locomoção de pessoas com deficiência visual inacessível, pois como esse elemento se encontra pontualmente, elas não conseguem obter a orientação que necessitam para chegar ao local desejado.

O piso intertravado é outro fator que vai de encontro a acessibilidade, pois esse tipo de revestimento possui superfície instável provocando trepidações em dispositivos de rodas, como carrinhos de bebê e cadeiras de rodas, além disso, por ser irregular, também dificulta a utilização de bengalas por deficientes visuais.

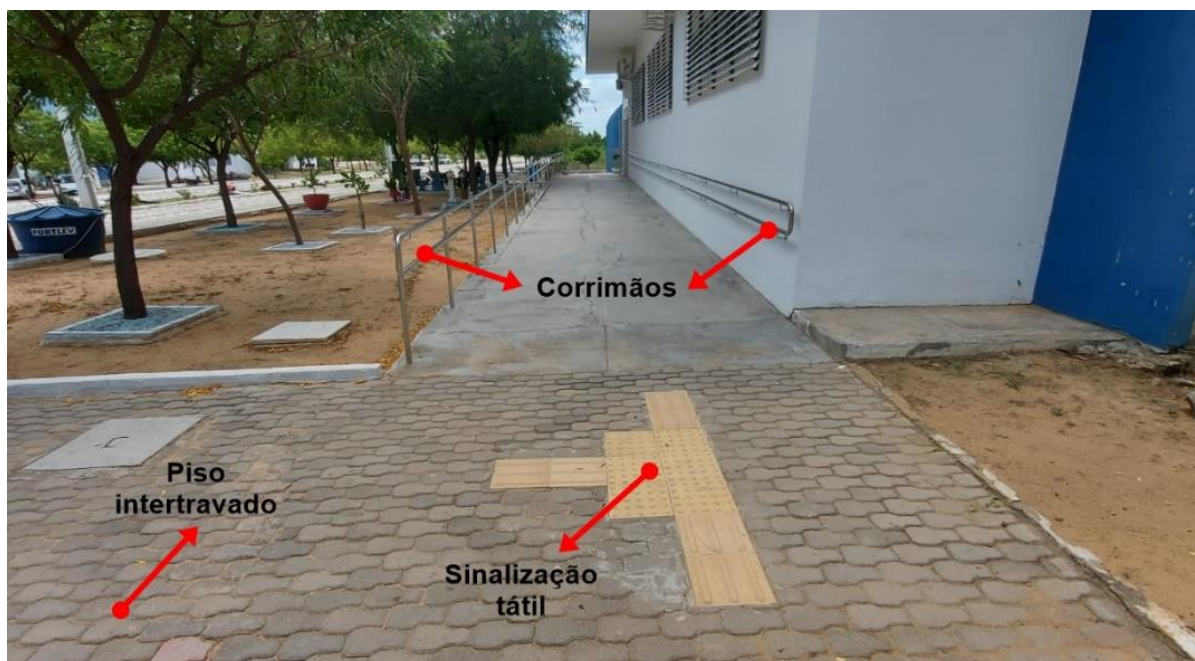
**Figura 22** - Vista lateral da fachada frontal da Biblioteca.

O piso intertravado e a sinalização tátil disposta da maneira que se encontram nesse acesso prejudicam a acessibilidade da biblioteca. Já a utilização dos corrimãos, é adequada, mas nesse caso faltam elementos como a guia de balizamento e o guarda-corpo.

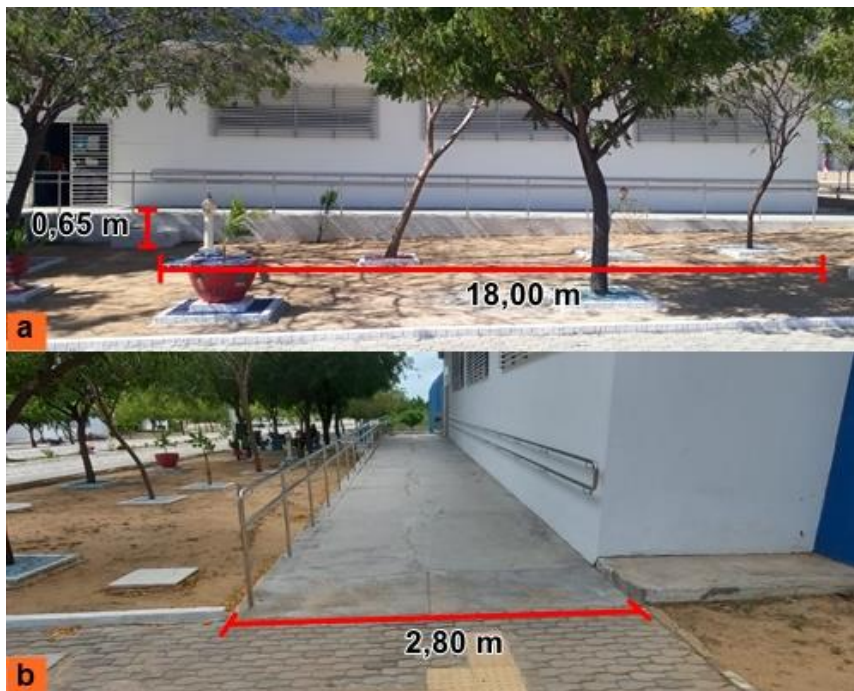
**Figura 23** - Rampa de acesso a Biblioteca e suas respectivas medidas: a) vista lateral e b) vista frontal.

Os resultados das medidas aferidas foram de 18,00 metros de comprimento, 0,65 metros de altura e 2,80 metros de largura. Aplicando esses valores no cálculo da inclinação segundo a Equação 1, o resultado é de 3,61%.

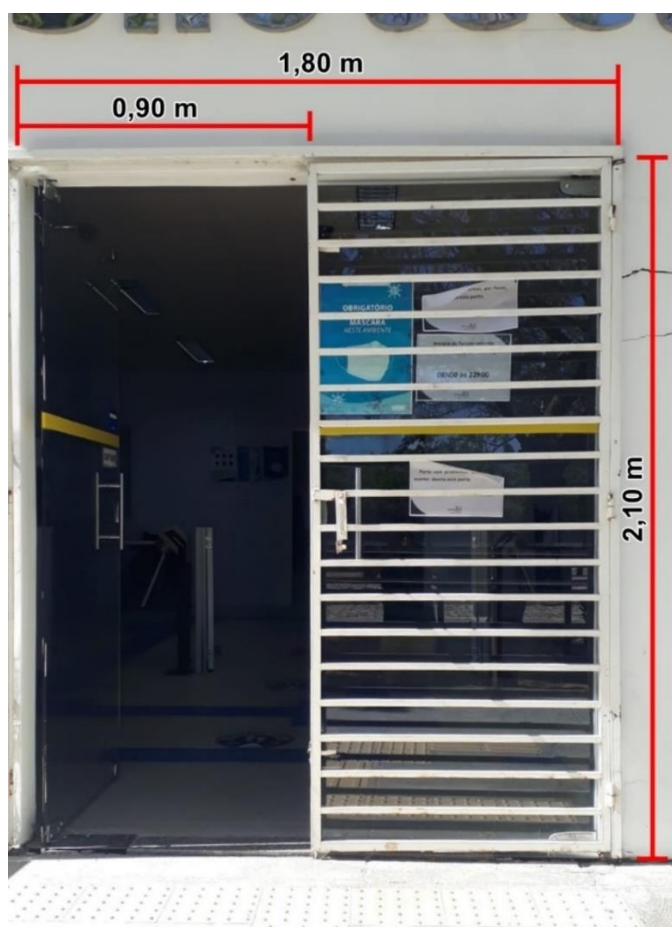
**Figura 25** - Porta de acesso principal da Biblioteca Campus Angicos.

A porta de acesso à Biblioteca do campus é de vidro (Figura 25) com duas folhas de abrir e possui abertura apenas para o lado interno, suas medidas estão de acordo com o estabelecido pela NBR 9050/2020 que exige uma largura mínima de 0,80 m, para que seja possível o trânsito de pessoas com cadeiras de rodas.

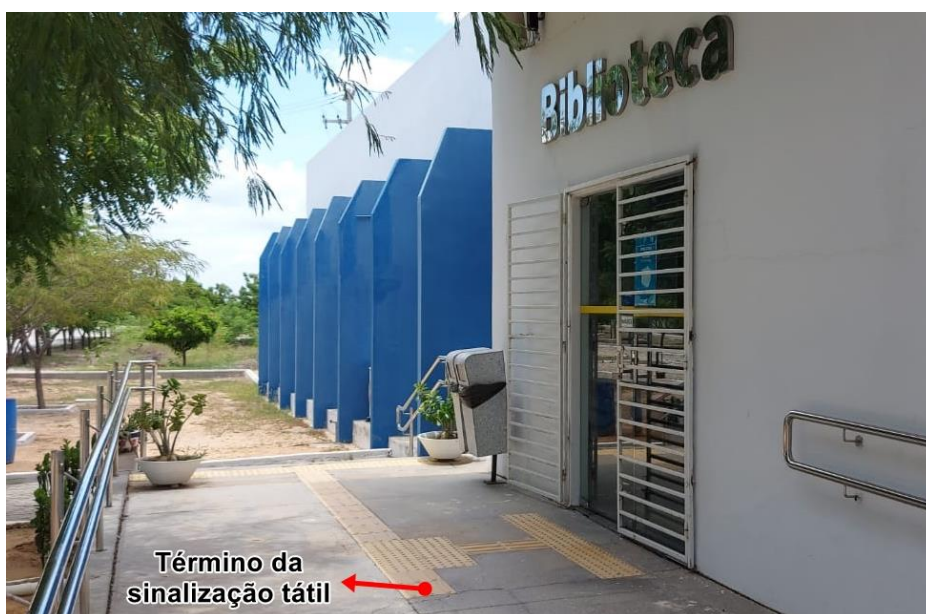
**Figura 27** - Sinalização tátil termina antes da rampa.

A sinalização visual está de acordo com os critérios exigidos pela NBR 9050, com a faixa horizontal necessária na porta. O mesmo pode ser dito sobre a sinalização tátil presente, pois termina antes de indicar a existencia da rampa (Figura 27).

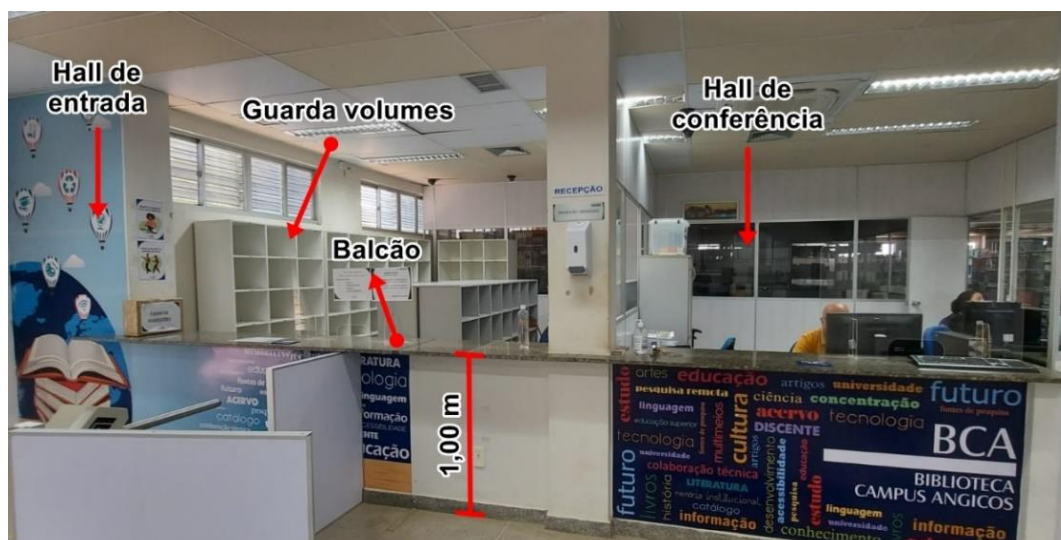
**Figura 29** - Vista do hall de entrada e do hall de conferência.

No hall de entrada (Figura 29) foi identificada a existência de um guarda-volumes que os estudantes utilizam para guardar suas mochilas, uma vez que não é permitido ultrapassar para os próximos ambientes portando esse tipo de objeto. Há um balcão com altura de 1,00 m, que se configura dentro dos padrões normatizados para promoção de acessibilidade para cadeirantes que deve compreender a valores de até 1,20 m.

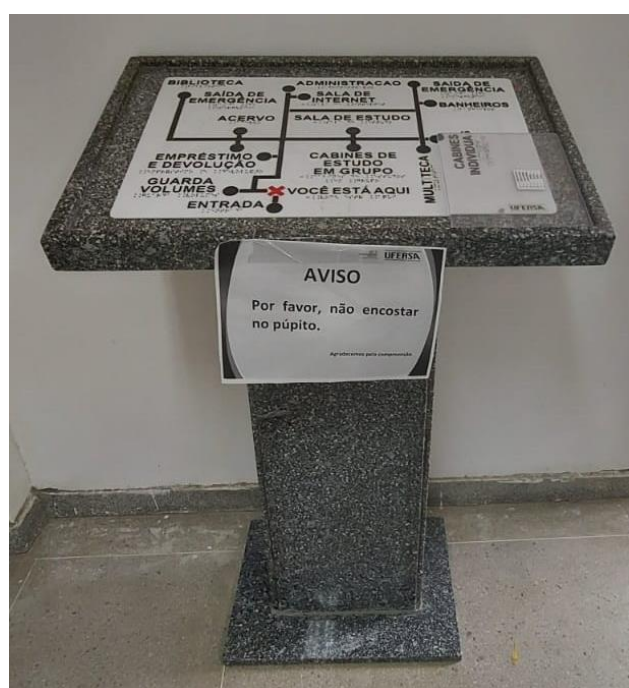
**Figura 30** - Totem de sinalização.

Ainda no Hall de entrada também foi observada a presença de um totem de sinalização com um mapa de informações sobre a biblioteca em braille (Figura 30), porém com um aviso para que as pessoas não se aproximem do objeto. Com a indisponibilidade desse elemento, os usuários que necessitam dele não podem utilizá-lo, logo a promoção de acessibilidade à Biblioteca é prejudicada.

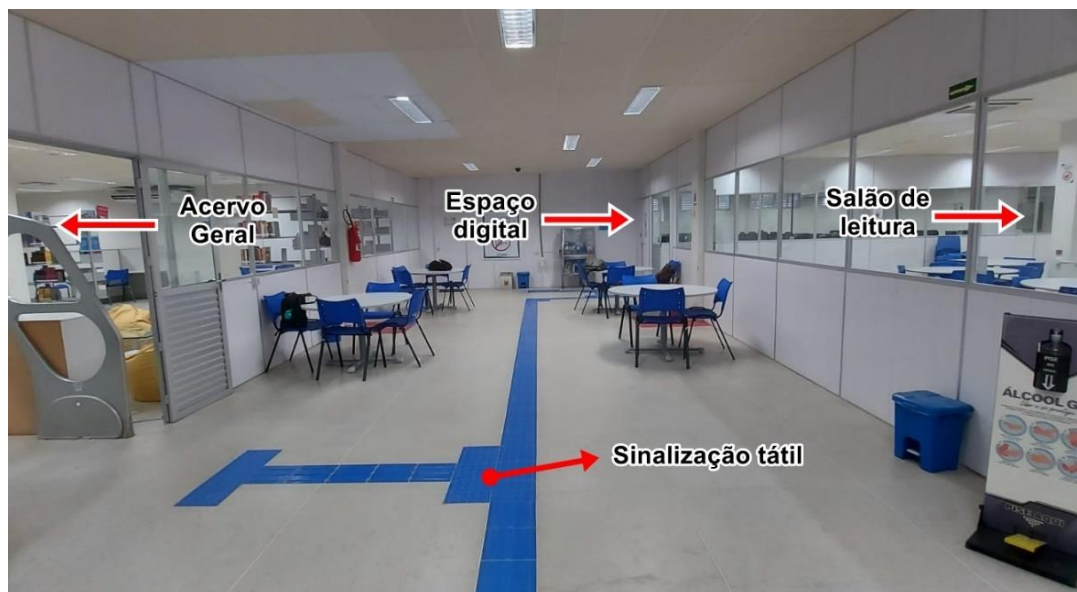
**Figura 32** - Corredor de circulação ao Acervo geral, Salão de leitura e Espaço digital da Biblioteca.

Nessa parte do trajeto o corredor é largo, o que facilita a locomoção, além disso, foi observada a presença de sinalização tátil de piso, porém a mesma está inadequada pois não se aproxima das portas, como se pode perceber na Figura 32.

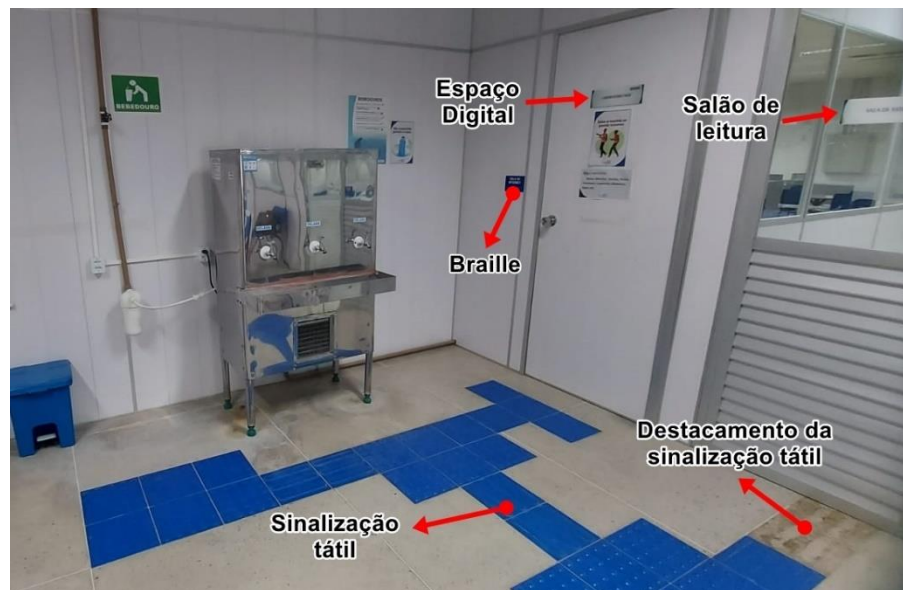
**Figura 36** - Acesso ao Espaço digital e ao Salão de leitura e seus elementos.

O acesso ao Espaço digital e ao Salão de leitura possui sinalização tátil de piso e em braille identificando os ambientes a que se referem. Nessa área, um ponto observado foi o destacamento do piso tátil onde anteriormente passava um corredor que após uma adequação na biblioteca, passou a ser parte do salão de leitura. A partir disso, removeram a sinalização direcional mas não incluíram o tátil de alerta para identificar a porta de entrada do Salão de leitura como pode ser visto na Figura 36.

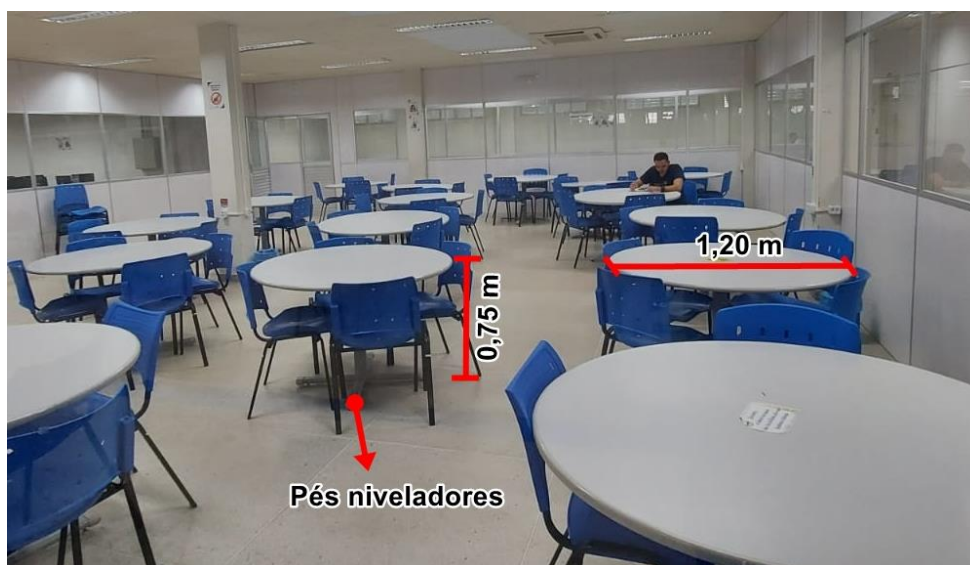
**Figura 38** - Mesas no Salão de leitura.

Com relação ao mobiliário direcionado aos frequentadores do Salão de leitura, existem mesas que possuem as medidas necessárias para promover a acessibilidade (Figura 38), com tampo de diâmetro de 1,20 m e altura a 0,75 m do piso acabado, atendendo ao padrão normatizado. Porém um problema identificado nelas é que suas bases dificultam a mobilidade de pessoas com cadeiras de rodas, além da instabilidade de apoio, apesar de possuírem pés niveladores.

Além disso, no salão de leitura não foi detectada a presença de mesas reservadas para pessoa com deficiência, nem cadeiras específicas para pessoas obesas, sendo assim, esse espaço não está de acordo com os princípios de uso flexível e uso equitativo previstos no Desenho Universal.

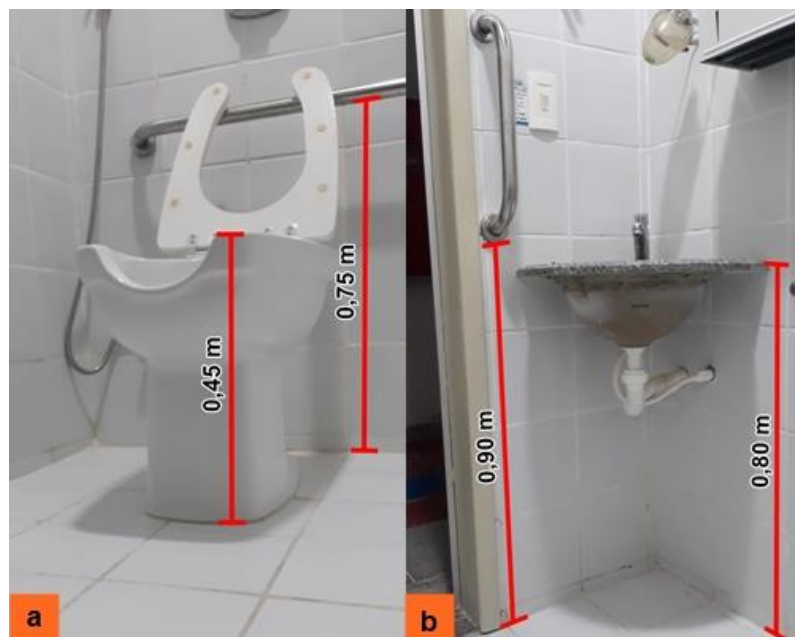
**Figura 29** - Bacia sanitária e lavatório do Sanitário masculino acessível.

No que se refere à bacia sanitária, esta atende as padrões normatizados, bem como a barra de apoio, que está instalada numa altura considerada adequada. O mesmo pode ser dito do lavatório de canto e sua barra vertical.
