**ESTUDO DA NR-18 NA CONSTRUÇÃO DO RESTAURANTE UNIVERSITÁRIO DA  
UFERSA - CAMPUS CARAÚBAS/RN**

Monografia apresentada à Universidade Federal Rural do Semi-Árido (UFERSA), como exigência final para obtenção do título de Bacharel em Ciências e Tecnologia.

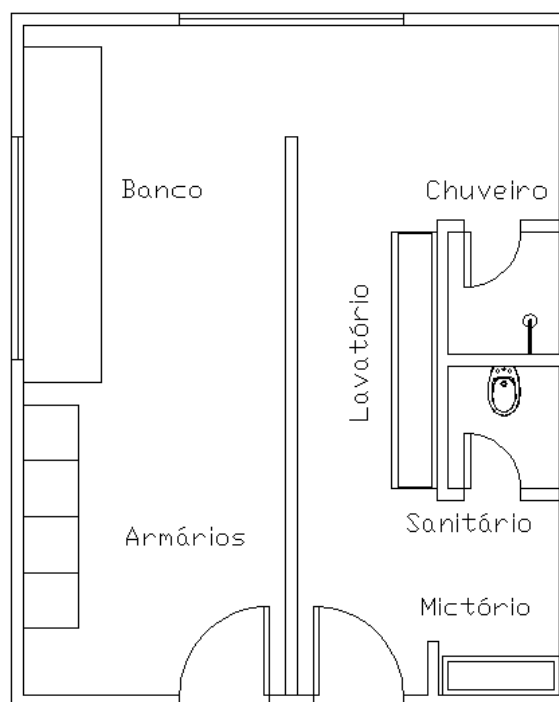
**Figura 2:** Exemplo de vestiário

Na Figura 2 tem-se um modelo do projeto de vestiário que poderia ser adotado no canteiro de obras, no exemplo da figura o espaço atende a todos dos aspectos exigidos pela norma. A existência de armários no local possibilita a organização do espaço, visto que, os operários dispõem de um local para acondicionar seus pertences, contemplando desta forma, o subitem f deste item (18.4.2.9.3). Além disso, pode-se identificar uma quantidade suficiente de janelas, que permitem a ventilação do local e possibilitam, também, a entrada de iluminação natural, como prescrevem os subitens d e e, respectivamente, deste mesmo item referido (18.4.2.9.3).

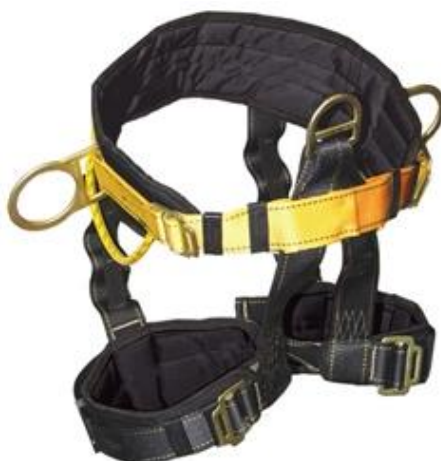
**Figura 6:** Cinto abdominal

Com relação aos cintos de segurança, o cinto do tipo abdominal, como demonstrado na Figura 6, deve ser utilizado somente em serviços de eletricidade e em situações em que funcione como limitador de movimentação (seção 18.23.2 – NR 18).

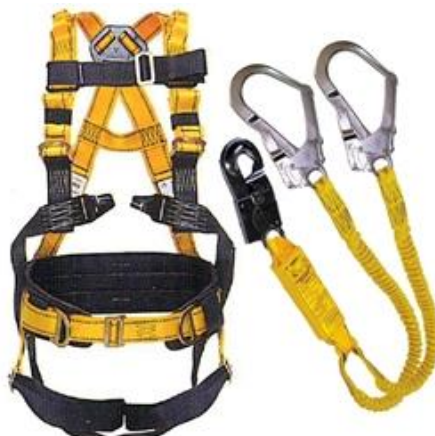
**Figura 7: Cinto paraquedista**

O cinto do tipo paraquedista, como demonstrado na Figura 7, deve ser utilizado em atividades a mais de 2m de altura do piso, nas quais haja risco de queda do trabalhador (seção 18.23.3 – NR 18). Devem ser dotados de dispositivos trava quedas e estar ligado a cabo de segurança independente da estrutura do andaime (seção 18.23.3.1 – NR 18). A utilização destes equipamentos em específico reduz o risco de queda dos trabalhadores que realizam atividades em altura.

Para as atividades desenvolvidas em altura dentro do canteiro avaliado o tipo de cinto de segurança adequado é o tipo paraquedista representado na Figura 7, já que as tarefas são realizadas em alturas superiores a 2m, onde há risco de queda do trabalhador.

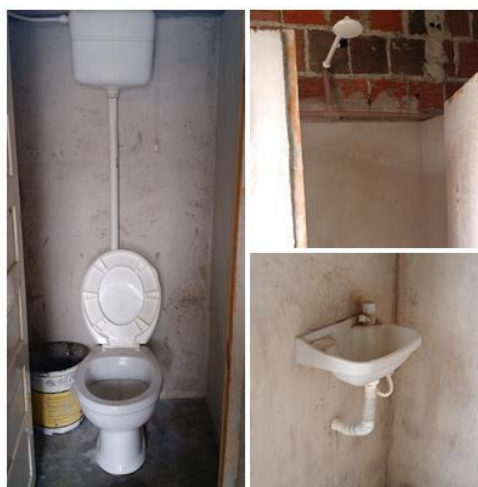
**Figura 8:** Instalações sanitárias

O local não se encontra em perfeito estado de conservação e limpeza, como descreve o item **a** do tópico (18.4.2.3) e não possui a iluminação adequada descrita no item **g** do mesmo tópico. O local dispõe apenas de um lavatório individual, o que é suficiente pela quantidade de trabalhadores presentes, e conforme o que diz a norma. Em relação aos vasos sanitários, existem dois do tipo sifonados. A área possui dois chuveiros que se encontram em conformidade com a norma (Figura 8).

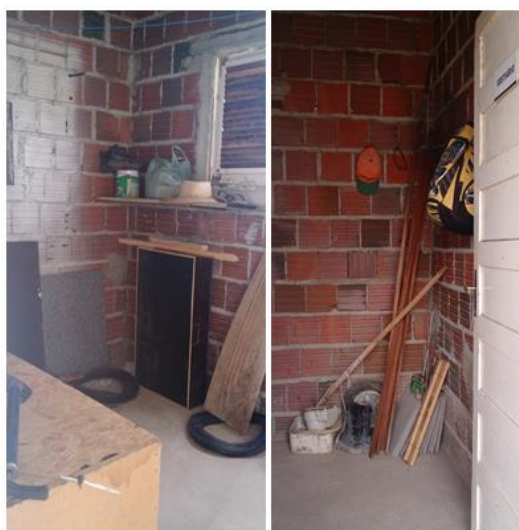
**Figura 10: Vestiário**

O vestiário está sendo utilizado para guardar alguns materiais destinados a obra, juntamente com os pertences dos empregados. Na Figura 10, é possível verificar a falta de organização e limpeza do local, aspectos que são exigidos pela norma, estando este item em desacordo com a NR 18.

Ainda na Figura 10 é observado que local não possui armários individuais, nem mesmo qualquer tipo de armário coletivo, como exposto no item **f** do tópico (18.4.2.9), existe apenas uma bancada em *MDF* (do inglês, *medium density fiberboard*) que se refere a uma placa de fibra de madeira de média densidade, servindo para apoiar alguns objetos e ferramentas.

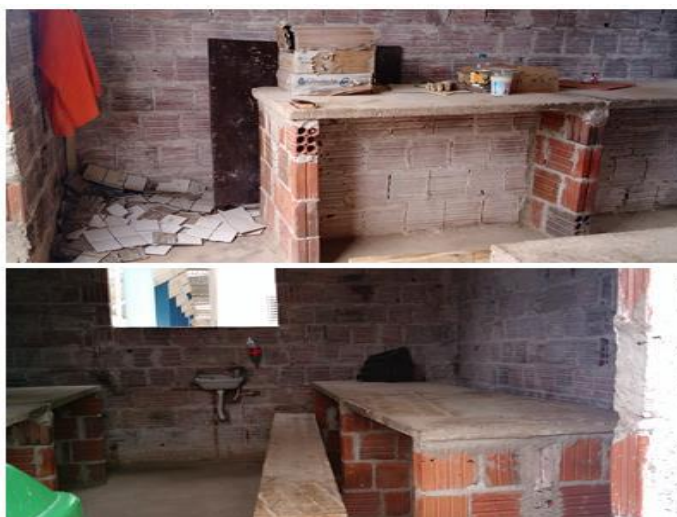
**Figura 11:** Refeitório (1ª Visita)

O local destinado as refeições dos operários não se encontrava em perfeito estado de limpeza e organização, havendo restos de materiais de construção sobre a mesa e espalhados pelo chão como mostra a Figura 11, estando este item em desconformidade com a norma.

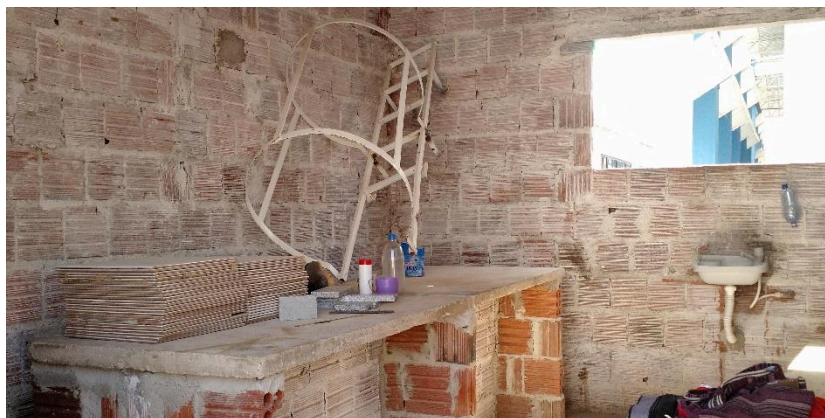
**Figura 12:** Refeitório (2ª Visita)

Durante a segunda visita, esta área de apoio encontrava-se em maior desordem, contendo mais materiais de construção sobre a mesa, inclusive uma escada do tipo marinho que será instalada na construção posteriormente, como mostrado na Figura 12.

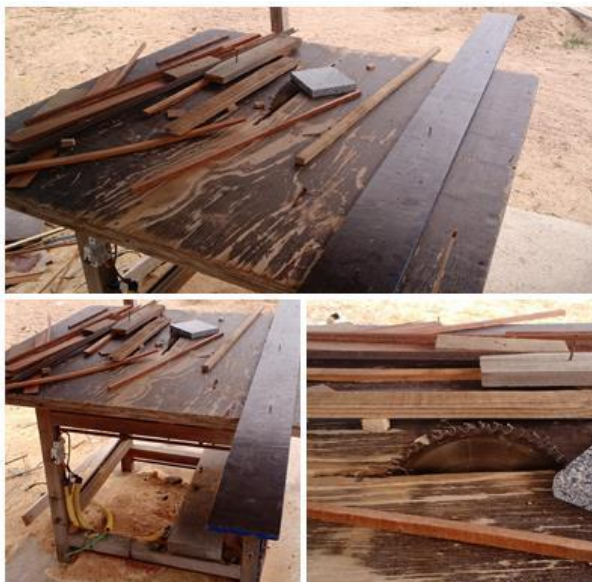
**Figura 13:** Serra circular de mesa

O disco não possuía coifa protetora, cutelo divisor, nem coletor de serragem como exposto no subitem e do item 3.5.1.2 (18.7), estando estes subitens, também, em desconformidade com a norma e que podem ser verificados na Figura 13.

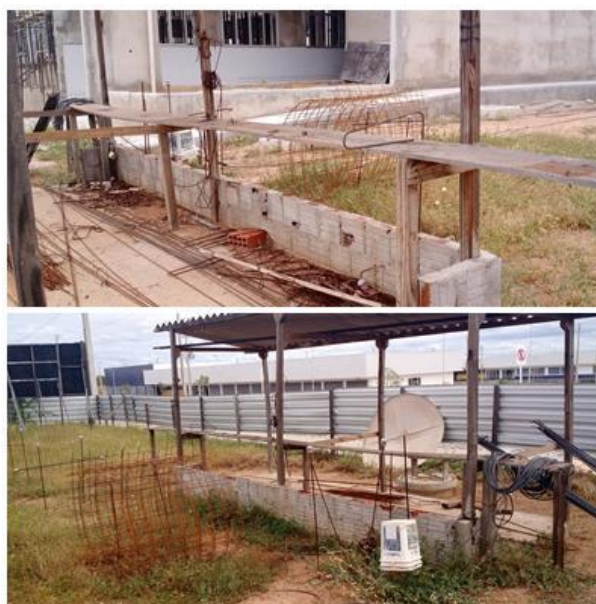
**Figura 15:** Área de corte e dobragem de vergalhões

As tarefas de dobragem e corte de vergalhões de aço não estavam sendo realizadas sobre bancada ou plataforma estável, diferente do que prediz a NR 18. O local destinado a estas tarefas encontra-se afastado das áreas de circulação dos trabalhadores, como pede a norma.

Esta área de trabalho também possui cobertura, para proteção contra queda de materiais e exposição à intempérie, como citado no item 3.5.1.3 (18.8). A iluminação da área é apenas a natural, não possuindo lâmpadas, como menciona a norma.

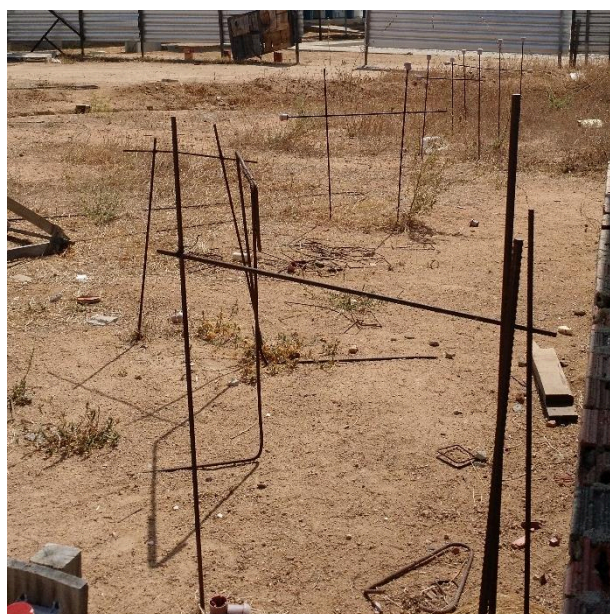
**Figura 16:** Pontas de vergalhões desprotegidas (2ª Visita)

No que se refere à proteção das pontas verticais dos vergalhões, durante a primeira visita, observou-se que a maioria delas encontravam-se protegidas conforme estabelece a norma (Figura 15). Já durante a segunda visita (Figura 16), observou-se que a maioria das pontas verticais dos vergalhões encontravam-se desprotegidas, estando, nesta situação, em desconformidade com a NR 18.

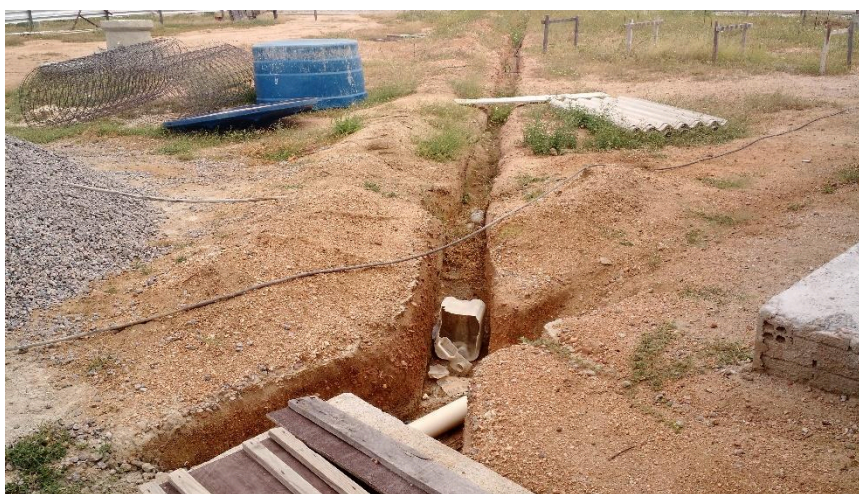
**Figura 18:** Abertura no chão no meio do terreno

No meio do canteiro de obras existe uma abertura no chão que passa por toda a lateral da construção, cortando diagonalmente o terreno. A abertura não possui nenhum tipo de fechamento provisório, nem mesmo qualquer tipo de sinalização que indique a presença da vala, ou mesmo, o risco de queda, como ilustra a Figura 18.

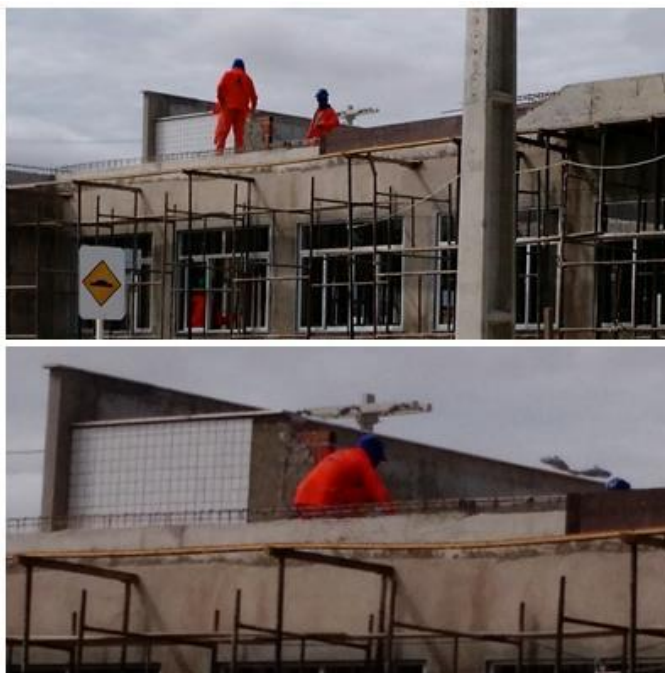
**Figura 19:** Falta de proteção na periferia da edificação

De acordo com a NR 18, na periferia da edificação, a instalação de proteção contra queda de trabalhadores e projeção de materiais, é obrigatória a partir do início da concretagem da primeira laje. Porém, a situação da obra estudada não respeita as diretrizes expressas na norma, pois não existe qualquer tipo de proteção neste local que impeça a queda de operários, como é observado na Figura 19.

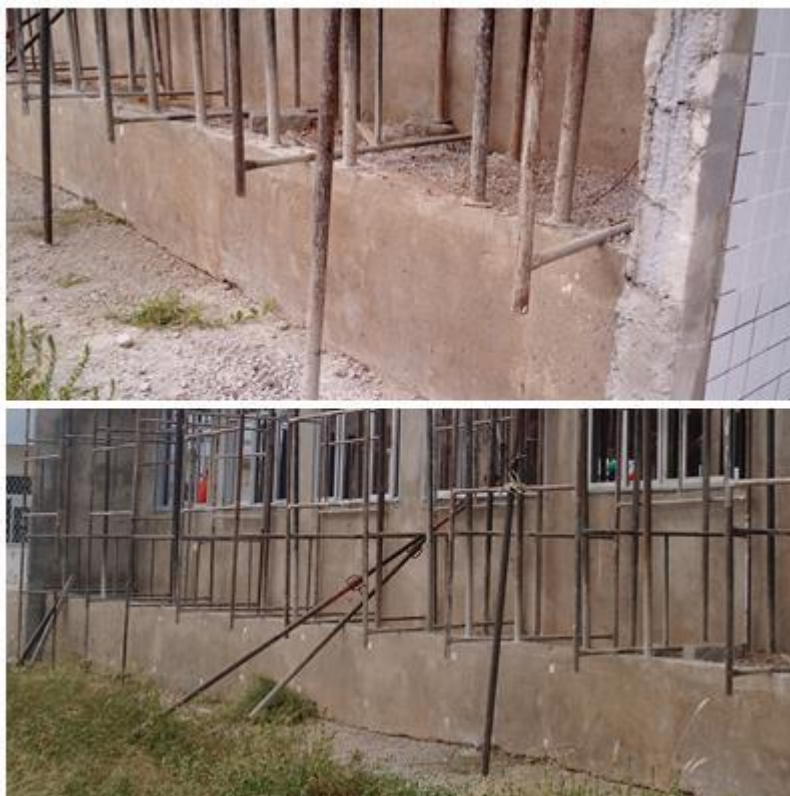
**Figura 20:** Superfície de apoio do andaime fachadeiro

não possuem base sólida e nivelada, como se pode observar na Figura 20. Qualquer tarefa realizada sobre estas estruturas expõe os trabalhadores a riscos iminentes.

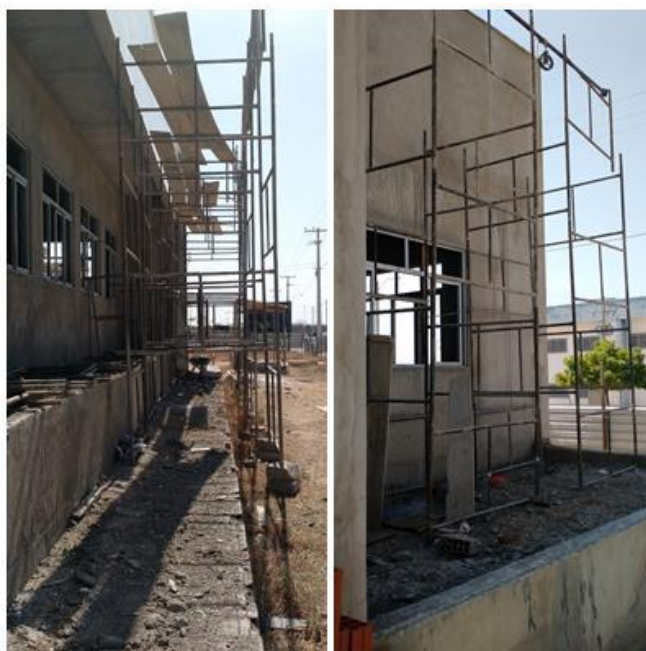
**Figura 22:** estrutura sobre base irregular e desencaixada

Durante a segunda visita viu-se que os andaimes foram realocados de acordo com as necessidades construtivas da obra. Porém, em relação aos pontos citados acima, nenhuma medida preventiva foi adotada para solucionar os problemas anteriores, como é possível identificar por meio da Figura 22.

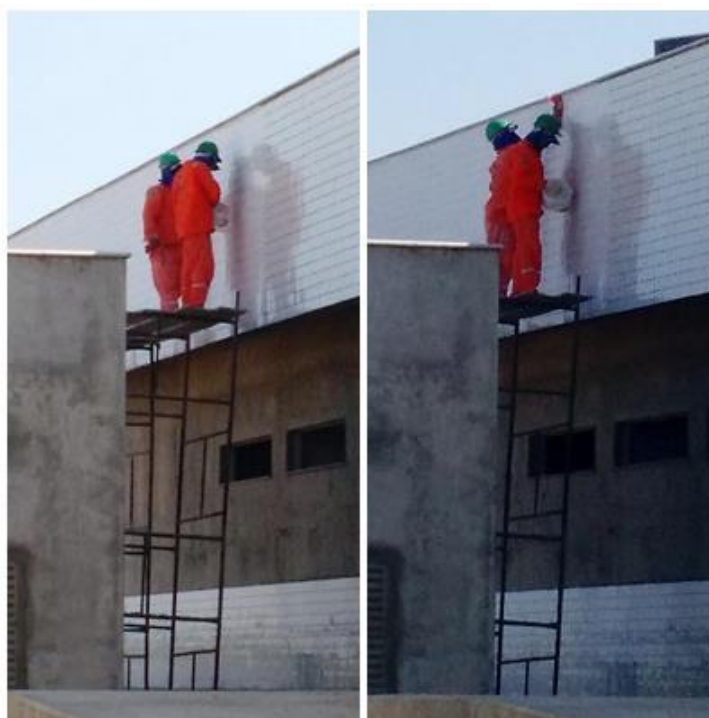
**Figura 23:** Falta do Cinto de segurança

A empresa responsável pela obra, fornece os equipamentos de proteção individual utilizados pelos trabalhadores, como prediz a NR 18, tais como: capacetes, óculos de segurança, protetores auriculares, botas, luvas, balaclava e uniformes. Porém, constatou-se que nem todos os EPI's que são necessários para o desenvolvimento de algumas operações são fornecidos, como por exemplo, os cintos de segurança que são essenciais para realização das tarefas em altura (Figura 23), estando este item em desconformidade com a norma, visto que não há o fornecimento de todos os EPI's adequados aos riscos a que os trabalhadores são expostos.

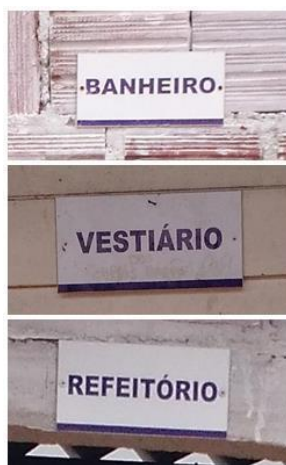
**Figura 24:** Identificação dos locais de apoio

Para este item, durante as duas visitas verificou-se que o canteiro de obras apresenta a identificação dos locais de apoio (Figura 24), tais como: refeitório, vestiário, banheiro, almoxarifado, entre outros, conforme indicado no subitem a do item 3.5.1.9 (18.27).

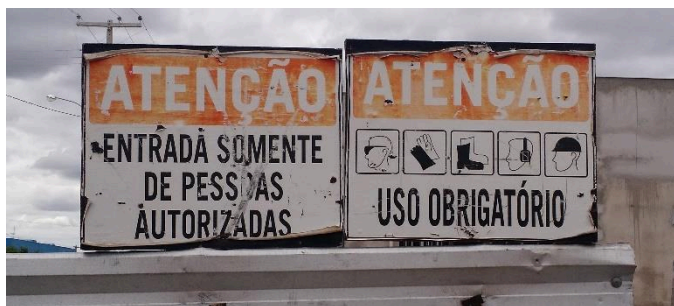
**Figura 25:** Alerta quanto ao uso de EPI

com a norma. No entanto, como pode ser observado na Figura 25, existe na entrada da obra placas que alertam quanto à obrigatoriedade do uso de EPI dentro do canteiro de obras - subitem f. Quanto aos subitens g e h, do item 3.1.5.9 (18.27) o local não apresenta tais áreas.
