**DIAGNÓSTICO DA ACESSIBILIDADE E MOBILIDADE: ESTUDO DE CASO NA  
PRAÇA PÚBLICA MARCÍLIO DIAS EM NATAL/RN**

Trabalho Final de Graduação apresentado a  
Universidade Federal Rural do Semi-Árido  
como requisito para obtenção do título de  
Bacharel em Engenharia Civil.

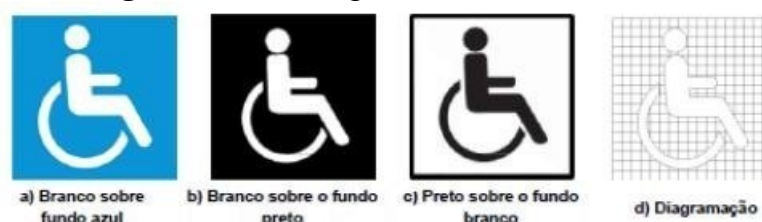
**Figura 8 – Simbologia internacional de acesso.**

A sinalização de acessibilidade nos espaços e equipamentos urbanos deve ser feita através da SIA (Símbolo Internacional de Acesso). À mesma informa as sinalizações referentes a: Símbolo Internacional de pessoas com deficiência visual, Símbolo internacional de pessoa com deficiência auditiva, e simbologias complementares. A SIA é constituída por um pictograma branco sobre um fundo azul, podendo ser representado nos modos branco e preto e voltado para o lado direito, conforme figuras abaixo (ABNT, 2020). A Figura 8 apresenta a simbologia internacional de acesso.

A SIA possui por finalidade indicar acessibilidade aos serviços, identificar espaços, edificações, mobiliário e equipamentos urbanos, nos quais possuam elementos acessíveis ou utilizáveis por pessoas PCD (ABNT, 2020). A sua aplicação deve ser fixa em locais visíveis ao público e devem atender os seguintes pontos:

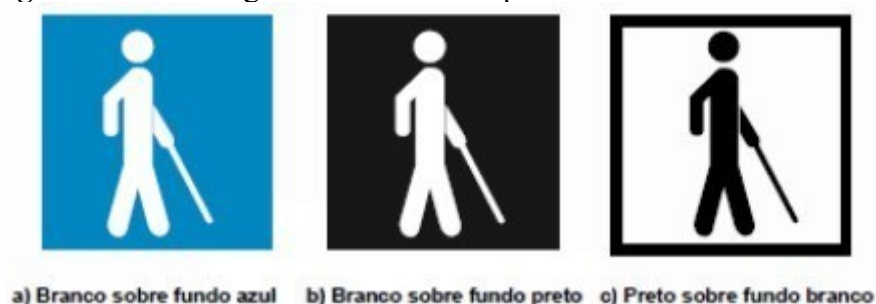
**Figura 9 – Simbologia internacional de pessoas com deficiência visual.**

A Figura 9 apresenta a simbologia internacional de pessoas com deficiência visual.

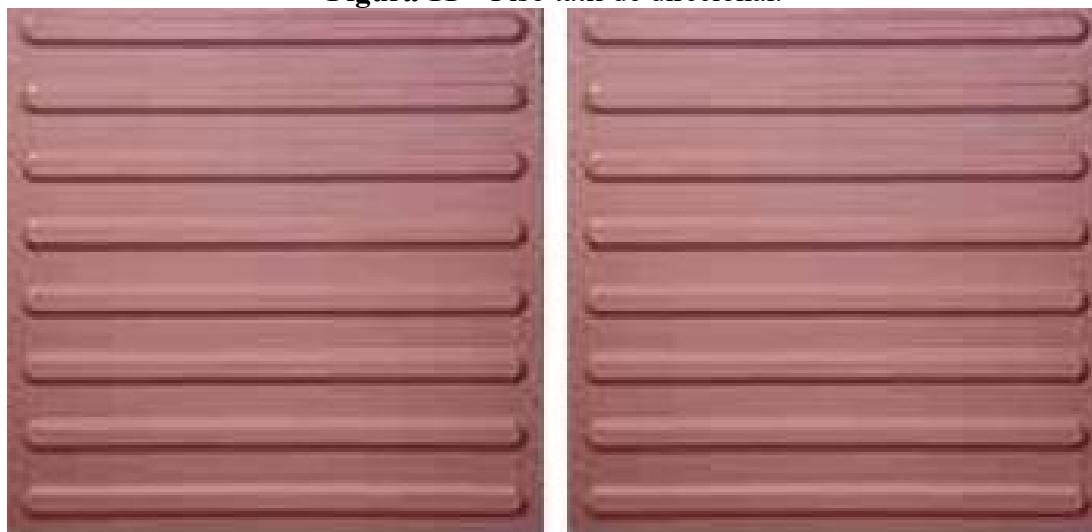
As Figuras 10 e 11 apresentam os pisos táteis de alerta e direcional.

**Figura 11 – Piso tátil de direcional.**

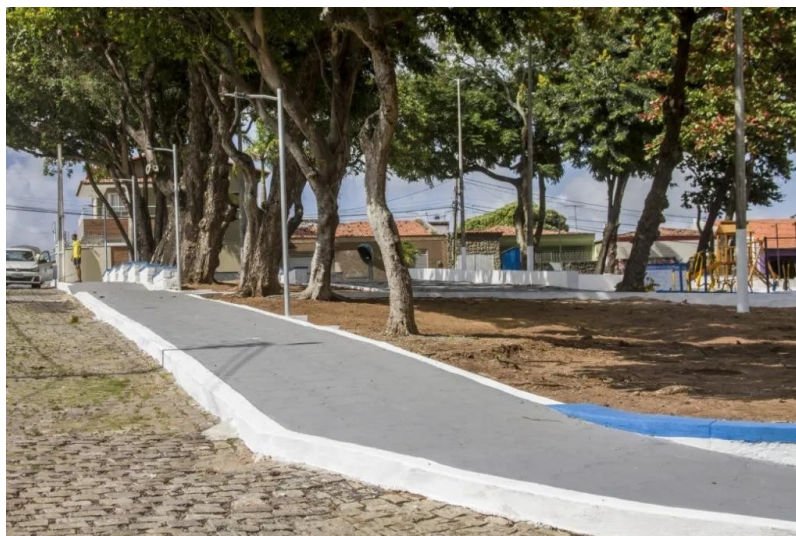
**Figura 17** – Vista da Praça Marcílio Dias.

Em 2021 a praça passou por um processo de revitalização realizado pela Secretaria Municipal de Serviços Urbanos (SEMSUR), onde a praça foi entregue completamente revitalizada, recebendo serviços como pintura, paisagismo, poda de árvores e instalação de parque infantil e uma academia ao ar livre (BLOG DO FM, 2021; PREFEITURA DO NATAL, 2021).

A Figura 17 abaixo mostra um trecho da praça Marcílio Dias após reforma realizada no ano de 2021.

Após a reforma realizada em 2021, processos de revitalização e adequação não foram mais realizados no espaço. Atualmente o espaço conta apenas com a academia ao ar livre e o parquinho infantil que foi instalado na última reforma.

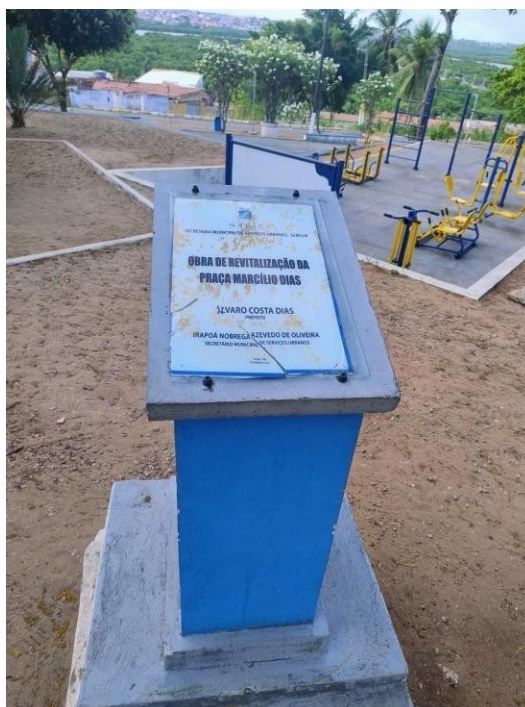
**Figura 18** – Pedestal com placa comemorativa indicando a reforma realizada em 2021.

Na Figura 18, temos a placa comemorativa instalada num pedestal para sinalizar a entrega da obra de revitalização da praça.

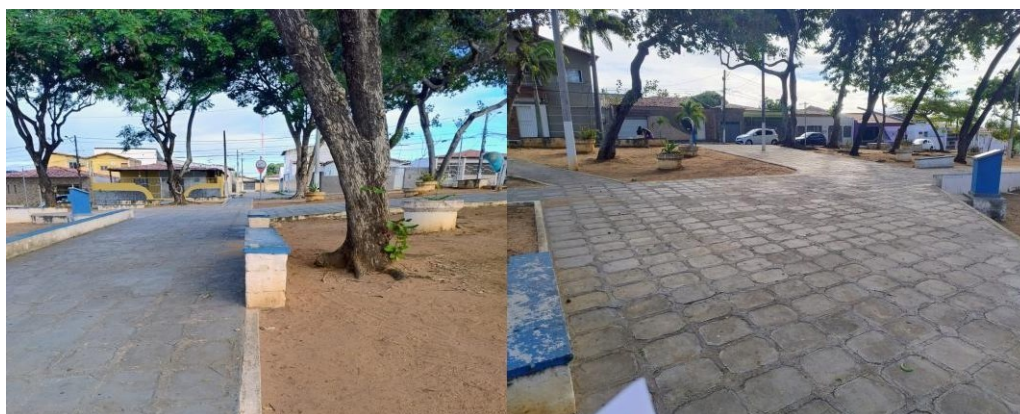
**Figura 19** – Ausência de sinalização tátil no piso do local.

A Praça Marcílio Dias, mesmo após a revitalização de 2021, não possui a implementação de sinalização tátil (Figura 19). A ausência de pisos táteis direcionais e de alerta, conforme prescrito no item 6.11 da NBR 9050, representa uma severa barreira para a autonomia e segurança de pessoas com deficiência visual e baixa visão.

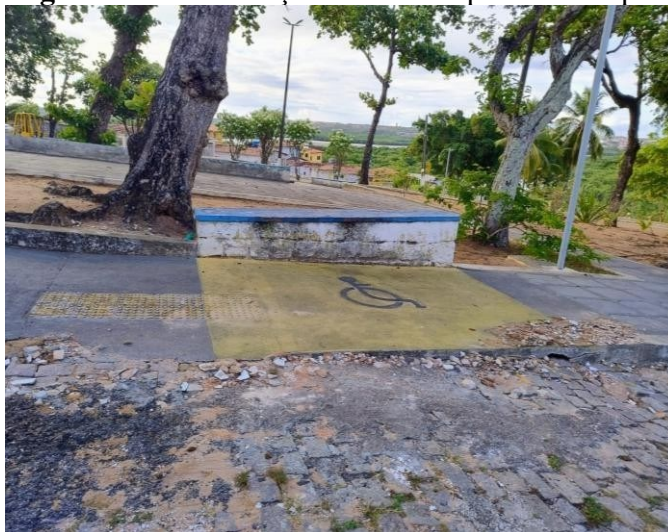
**Figura 20** – Sinalização horizontal presente no piso

Em relação as sinalizações, constata-se que na praça só existe uma sinalização horizontal em má condição, e fora do padrão indicado na norma (Figura 20).

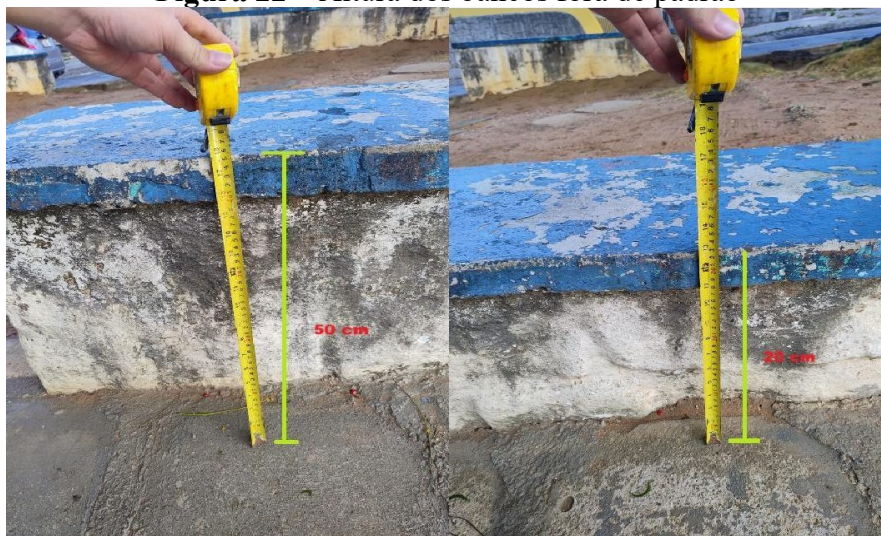
**Figura 22** – Altura dos bancos fora de padrão

Em relação à estabilidade, observou-se que os bancos existentes apresentam inclinações significativas, devido ao terreno natural da praça. Conforme verificado, a extremidade mais alta dos assentos possui cerca de 0,50 m de altura, enquanto a extremidade mais baixa apresenta aproximadamente 0,20 m de altura, caracterizando uma variação de nível incompatível com o uso seguro e confortável, especialmente para usuários com mobilidade reduzida (Figura 22).

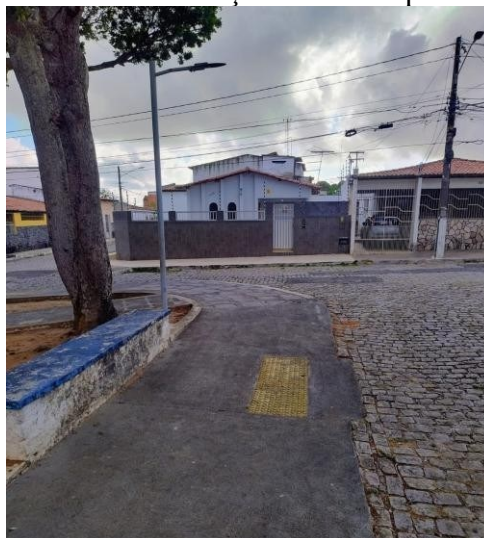
**Figura 23** – Rebaixo de calçadas fora do padrão normativo

Os acessos à praça apresentam múltiplos problemas de acessibilidade. Foi constatada a ausência de guias rebaixadas em conformidade com a NBR 9050:2020, dificultando o acesso de Pessoas com necessidades especiais (PNE) (Figura 23).

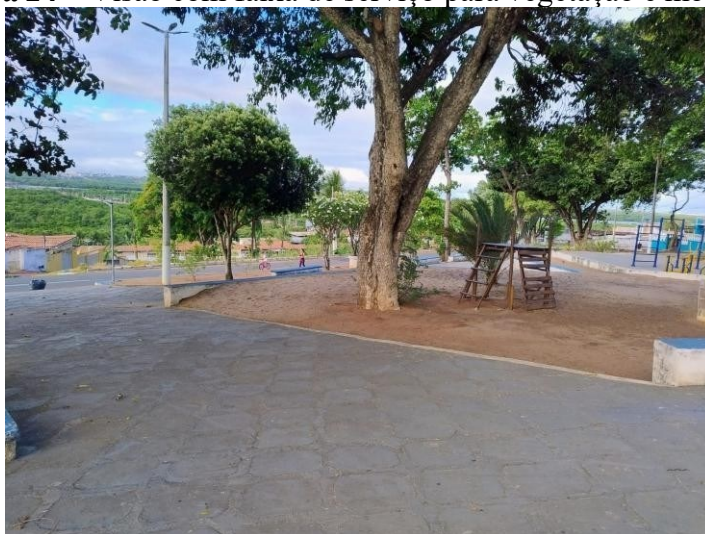
**Figura 24** – Visão com faixa de serviço para vegetação e mobiliário

O espaço é estruturado em duas faixas: a faixa de serviço, que acomoda vegetação, árvores, mobiliário urbano e postes de iluminação (Figura 24); e a faixa de passeio, destinada exclusivamente à circulação de pedestres (Figura 25). Em alguns pontos o rebaixo da calçada está acima do estipulado na norma, podendo gerar acidentes (Figura 26).

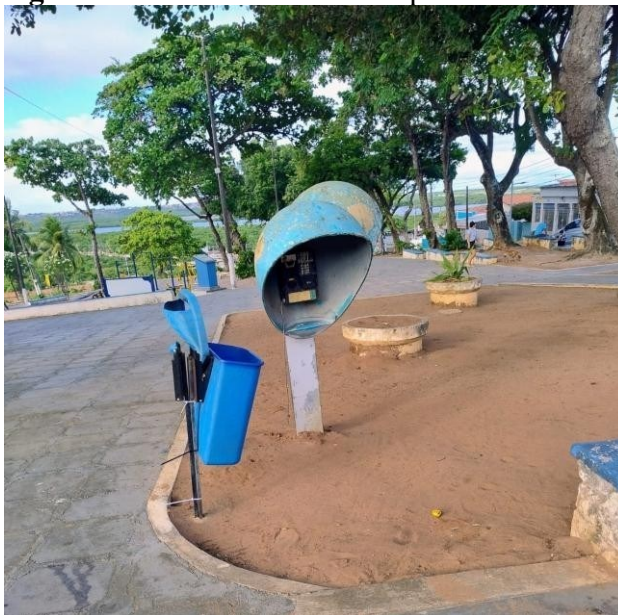
**Figura 27** – Orelhões e lixeiras presentes no local

O diagnóstico também apontou para a conservação precária de outros elementos de mobiliário urbano. Os orelhões encontrados no local estavam desativados e com estrutura danificada (Figura 27). No entanto, a praça possui parquinho (Figura 28) e academia ao “ar livre” em bom estado (Figura 29).
